## **Milieuhygiënisch vooronderzoek**

Helmondseweg 20, 22, 24 en 24b en Duivenakker 1 en 6 te Aarle-Rixtel

Projectnummer: 20231678  
Datum: 20 juli 2023

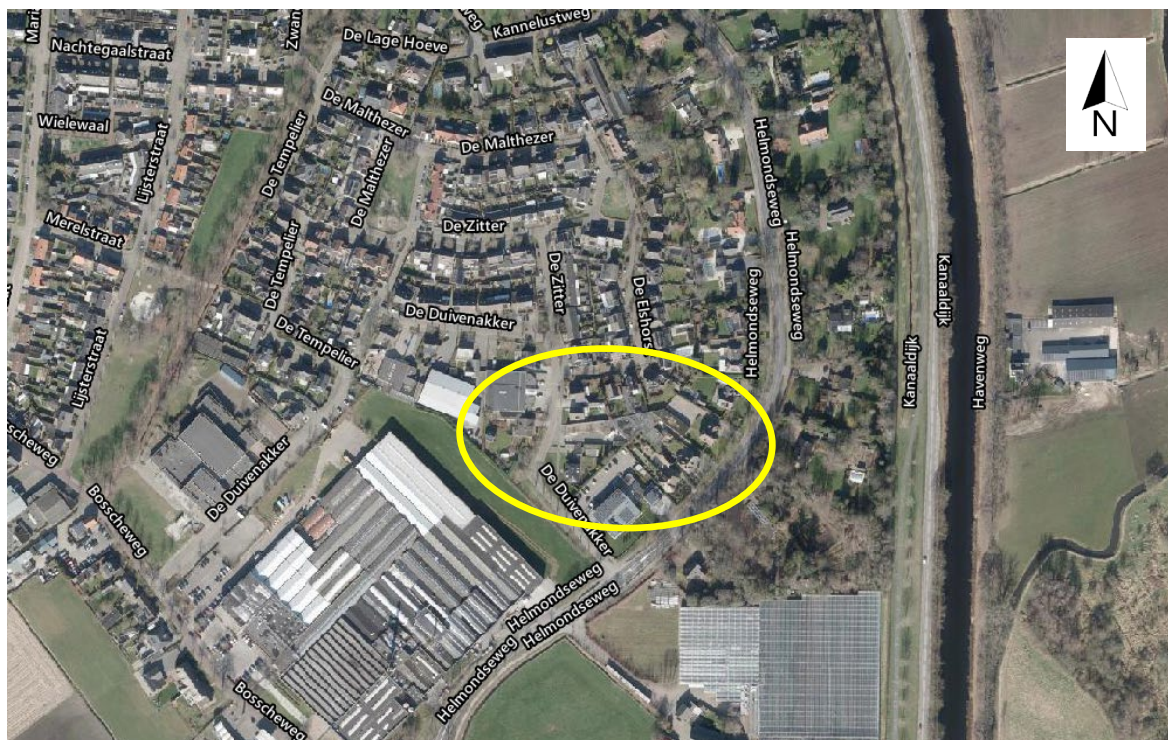
Figuur 1: luchtfoto met globale ligging onderzoekslocatie (geel omrand).

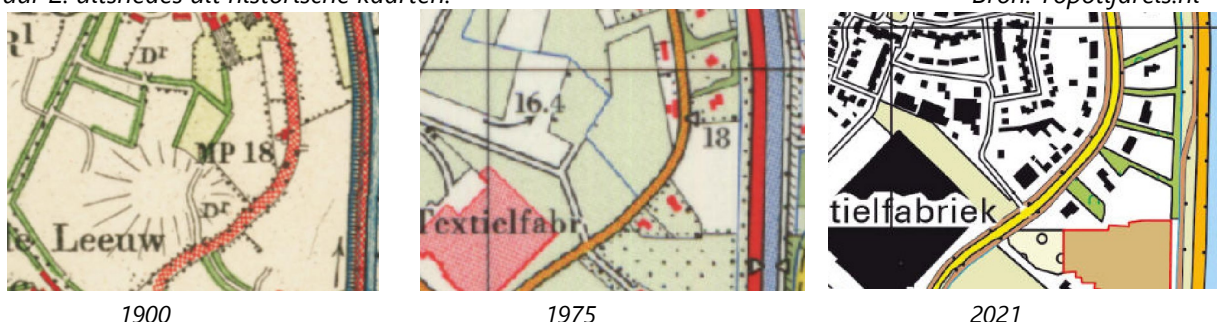
Volgens historisch topografisch kaartmateriaal is de onderzoekslocatie al voor 1900 en tot omstreeks 1994 agrarisch in gebruik. Vanaf 1995 tot heden wordt gebied ontwikkeld tot industriegebied Duivenakker. Op de onderzoekslocatie worden kleine bedrijven met bijhorende bedrijfswoningen gerealiseerd. Voor zover bekend hebben er geen bodembedreigende activiteiten plaatsgevonden.

Figuur 2: uitsneden uit historische kaarten.
