# bouwhistorische opname

## KLOKKENGIETERSSTRAAT 1 | AARLE - RIXTEL

december 2018, drs. ing. M. Niël, drs. B. Dukers

Klokkengieterij Petit & Fritsen  
Klokkengietersstraat 1  
5735 EH Aarle-Rixtel

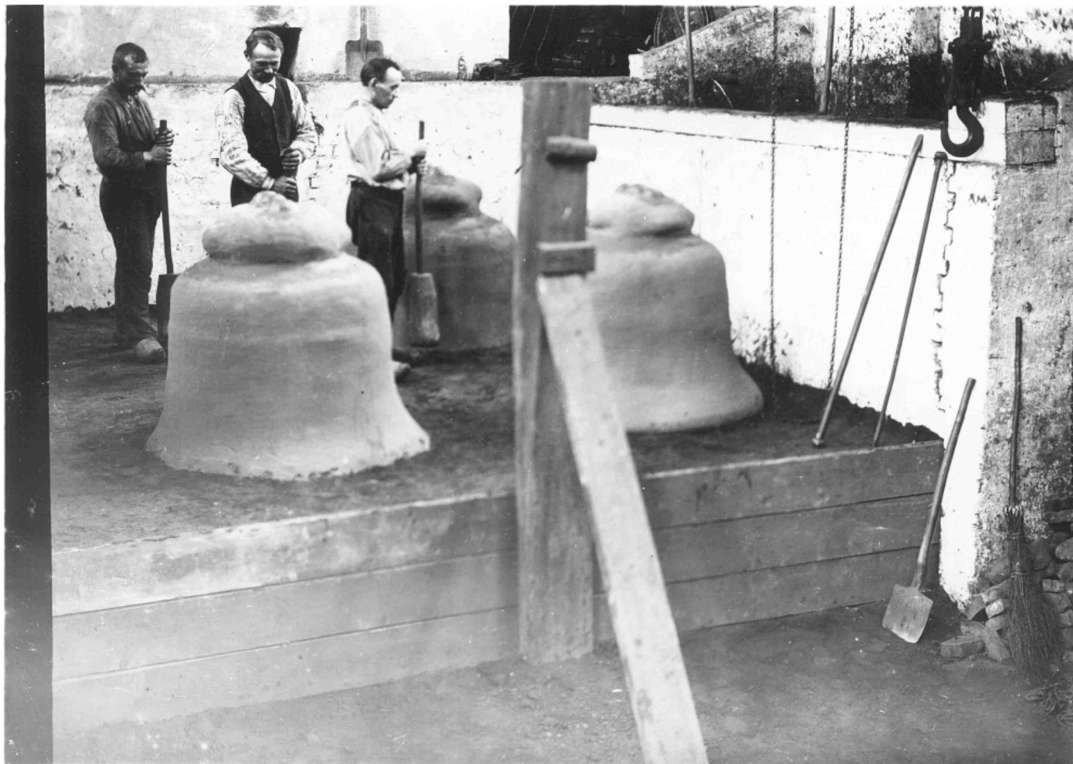
17 foto 1916. Gietkuil klokkengieterij Petit & Fritsen. De vormmallen van de te gieten klokken worden met zand aangestampt. Aan de open voorzijde van de gietkuil worden successievelijk de schotbalken aangebracht.

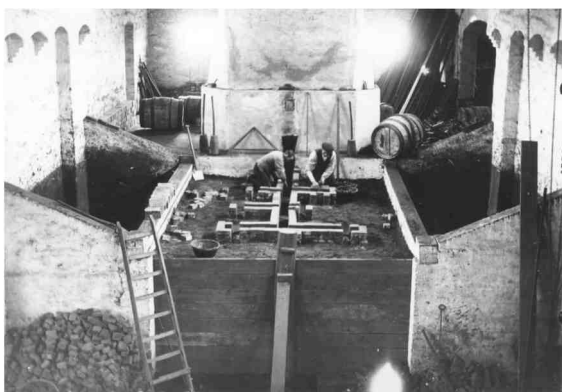
18 foto 1916, Klokkengieterij Petit & Fritsen. De gietkuil is geheel opgevuld met zand en de gietkanalen zijn aangebracht. Daarachter de gietmond van de hoger gelegen smeltoven. Aan weerszijden van de gietkuil de lege zandbakken.

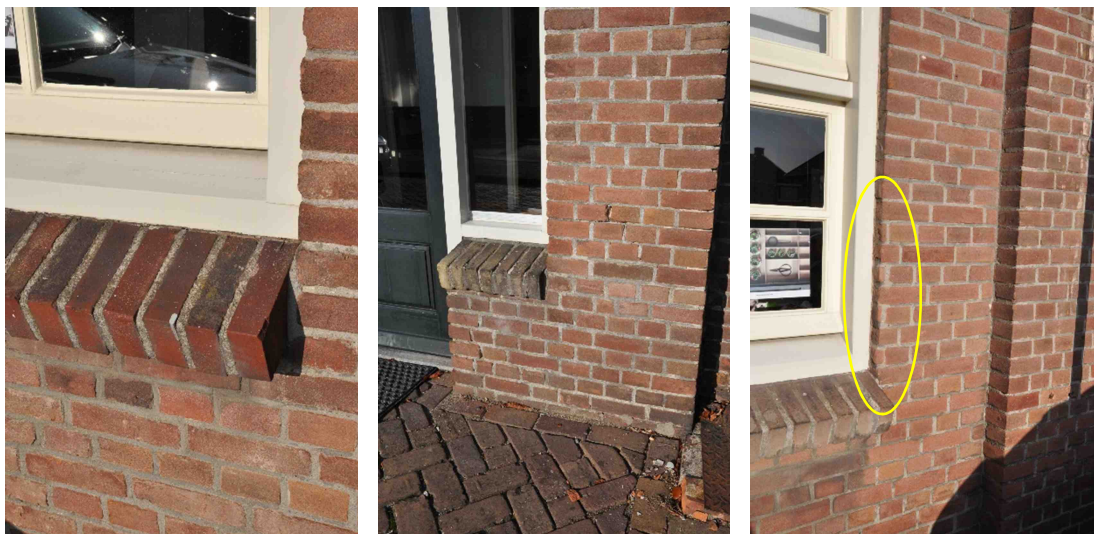
21 – 23 verschillende bouwsporen in het metselwerk van de voorbouw. v.l.n.r.; 21) afwijkende strengperssteen van de afzaat van het later aangebrachte rechter venster. 22) afwijkende steen in de plint aan weerszijden van de centrale toegangspui als gevolg van de later aangebrachte wijzigingen. 23) verzaagd metselverband als gevolg van het vergroten van de vensters naar de onderzijde.

Aangebracht vals metselwerk in de penant aan de linkerzijde van de dubbele garagedeur bevestigen de wijziging van de twee getoogde deuren naar een dubbele garagepoort tussen 1954 en 1957. Ook het naar onder toe vergroten van de vensters in de onderbouw is afleesbaar aan het doorzagen in het metselwerkverband in de zone onder de bovenlichten van de vensters. De wijziging van de hoofdboort naar pui in 1954 is zichtbaar in een aanpassing van het metselwerk vlak boven maaiveld aan weerszijden van de nu aanwezige pui. Het aanbrengen van een venster ter plaatse van de verwijderde toegangsdeur bezijden de westvleugel wordt bevestigd doordat de daaronder liggende gemetselde afzaten zijn uitgevoerd in een afwijkende strengperssteen.

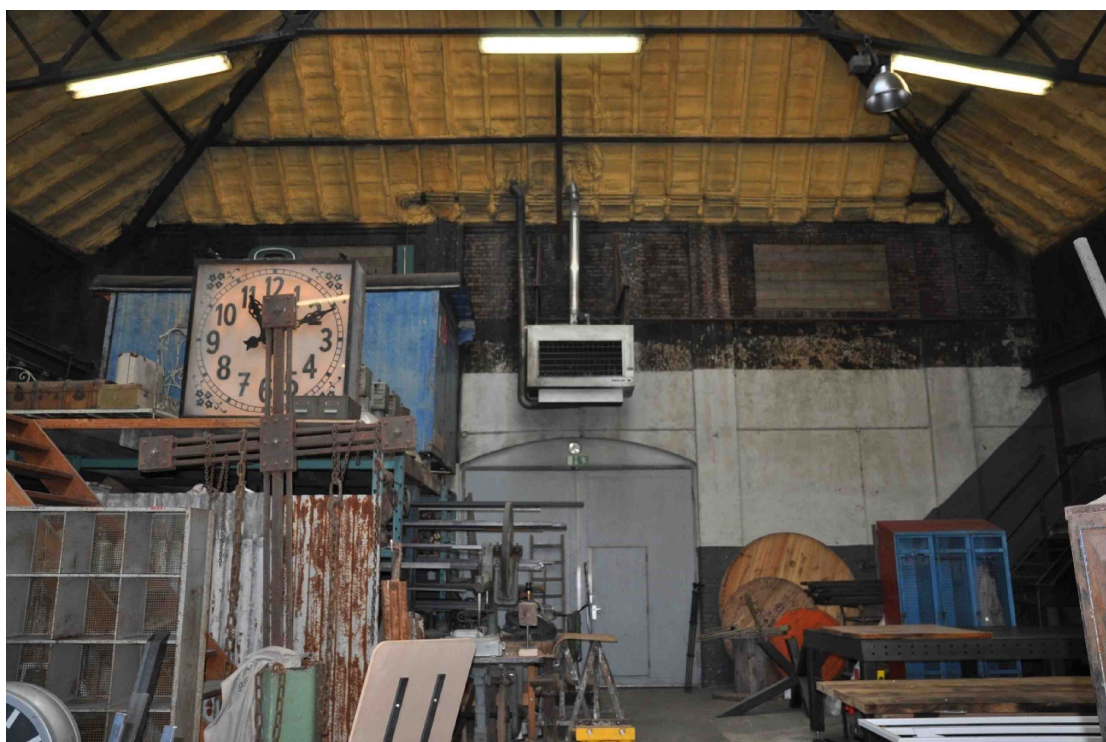
24 in de gehavende gevel aan de achterzijde zijn de bouwsporen van de oorspronkelijke situatie nog af te lezen. De vensters van de lichtbeuk zijn dichtgezet. Daaronder zijn de sporen van het voormalig binnenpleisterwerk nog afleesbaar.

In de achtergevel zijn verschillende bouwsporen zichtbaar van de met de aanbouw in 1947-1948 gepaard gaande wijzigingen. De aanzet van het voormalige lessenaardak van de zijbeuk is zichtbaar in restanten van het voormalige binnenpleisterwerk. De geleiding van de voormalige binnengevel tussen het middenschip en zijbeuk is nog duidelijk afleesbaar. De huidige invulling van de poort tussen het middenschip en de nieuwe aanbouw is niet origineel. De vensters van de lichtbeuk boven de gesloopte zijbeuk zijn dichtgetimmerd of dichtgemetseld. De binnenste zijgevels van de zijvleugels zijn, hetzij in gehavende toestand, nog aanwezig. Ook hier zijn in de restanten van het voormalige binnenpleisterwerk de contouren van het voormalige belendende lessenaardak zichtbaar.

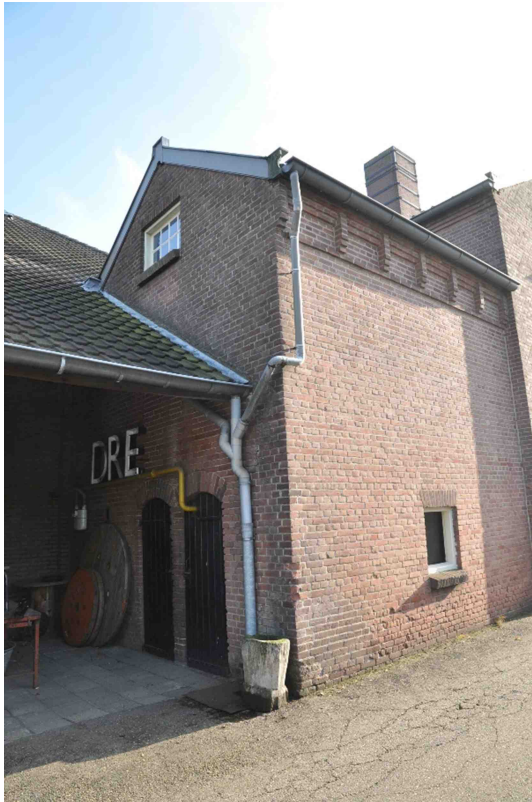
25 de achtergevel van de westelijke vleugel met de deuren die toegang bieden tot het luchtkanaal en bergingen. Links het zadeldak van de latere aanbouw aan de achterzijde.

De achtergevel van de westelijke zijvleugel is nog redelijk intact. De twee stuks getoogde deuren zijn, in afwijking van de bestaande toestand tekening uit 1946, nog wel degelijk aanwezig. Deze deuren zijn uitgevoerd als strokendeur met kraalschroten en smeedijzeren gehengen met duimen die aansluiten bij een datering rond 1906. Er is verder een duidelijke bouwnaad zichtbaar in een verspringing in het metselwerk tussen de oorspronkelijke gevel en een opvulling uit de periode 1946-1947. De achtergevel van de westelijke vleugel wordt doorkruist door een later aangebracht hellend dak. De topgevel is niet voorzien van een verticale betimmering zoals bij de zij- en voorgevels. Daarvan zijn overigens ook geen bouwsporen zichtbaar.

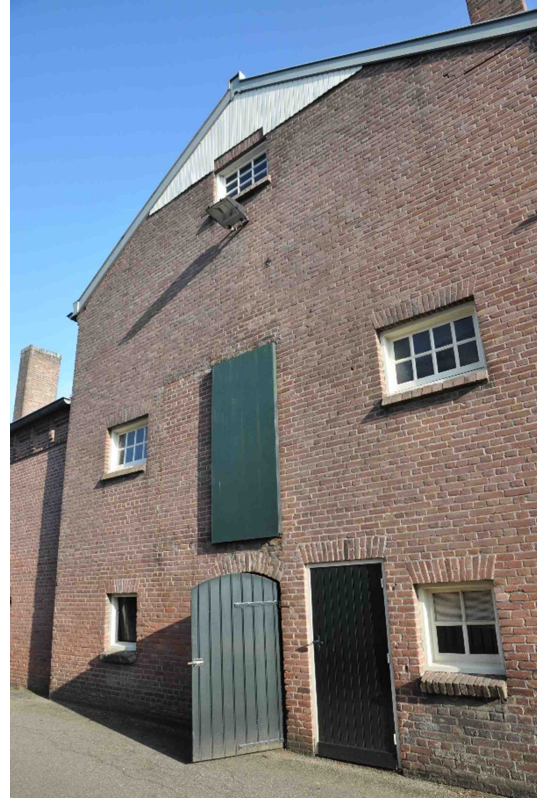
26 de westelijke zijgevel. De laadopening voor de vuurhaard op de eerste verdieping is met een later aangebrachte aftimmering dichtgezet.

De zijgevel aan de westzijde (zijde van de smeltoven) heeft een functioneel karakter. Hier bevinden zich gevelopeningen naar de voormalige bergingen en toevoer voor stookhout en afvoer van asresten. Doordat in de bouwtekening uit 1906 dit gevelaanzicht ontbreekt, kunnen we hooguit een interpretatie van de plattegrond voor deze zijde toepassen. Ook de bestaande toestand tekening uit 1946, blijkt zoals hierboven al gesuggereerd, niet helemaal betrouwbaar te zijn. Uit verstoringen in het metselverband is duidelijk dat twee deuren op de begane grond later zijn aangebracht. Dit betreft de deuren zonder de getoogde bovenzijde. Dit sluit overigens wel aan bij de bouwtekening uit 1906 en de bestaande toestand uit 1946. De deur rechts van het midden is omstreeks 1954 aangebracht ten behoeve van de bouw van een nieuwe c.v. ketelruimte. De deur in de vleugel aan de voorzijde houdt waarschijnlijk verband met de wijziging naar een garage op de begane grond van die vleugel. De deuren zijn uitgevoerd als strokendeuren met kraalschroten en sluiten stilistisch aan bij de oorspronkelijke deuren. De deuren zijn echter uitgevoerd in hardhout en dus later aangebracht of vernieuwd naar oorspronkelijk model. Op de deur op de verdieping naar de verhoging van de vuurhaard en smeltoven is later een beplating aangebracht. Deze gevelopening diende als laadopening voor stookhout. Links daarvan wijzen sporen op het metselwerk mogelijk op een soort schuifdeurconstructie. Het is niet bekend wat voor soort deur hier oorspronkelijk heeft gezeten. Op een kleine wijziging van de gevelopening links van de getoogde middendeur na, lijken er in de verdeling van de vensters geen wijzigingen te zijn opgetreden. Opmerkelijk is dat de twee kleine gevelopeningen op de begane grond aan de linkerzijde zijn voorzien van naar binnen scharnierende luiken en niet zijn voorzien van een raam. De functie hiervan is vooralsnog niet duidelijk.

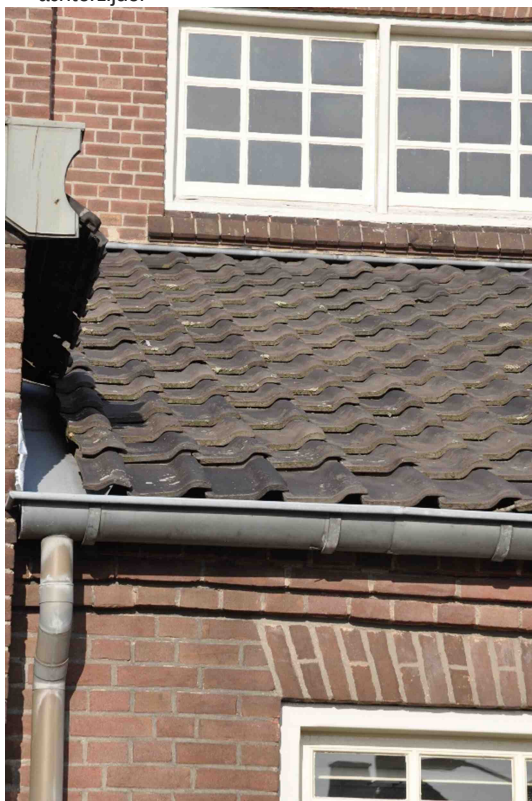
27 dakpannen type 'Tiefa'. Oorspronkelijk lagen er muldenpannen op de daken.

De daken zijn gedekt met een blauw gesmoorde, in Nederland weinig voorkomend type platte pan met ronde wel (de vanaf 1930 geproduceerde Tiefa van de firma gebr. Lauman). Dit is een wijziging ten opzichte van de in de redengevende omschrijving genoemde muldenpannen. De panden zijn relatief recent aangebracht. Het is niet bekend wat er in de bouwtijd 1906 op heeft gelegen, maar dit lijken muldenpannen te zijn geweest. De dakruiter is betimmerd met kraalschroten en wordt bekroond door een grijskleurige (zinken?) versierde windvaan. Het jaartal 1906 lijkt ondersteboven gemonteerd te zijn op de windvaan. Een uurwerk met vergulde wijzers en verlichting lijkt een latere toevoeging. In de dakruiter hangt een luidklok. Onder daken hangen zinken mastgoten in gootbeugels met bijbehorende zinken hemelwaterafvoeren.

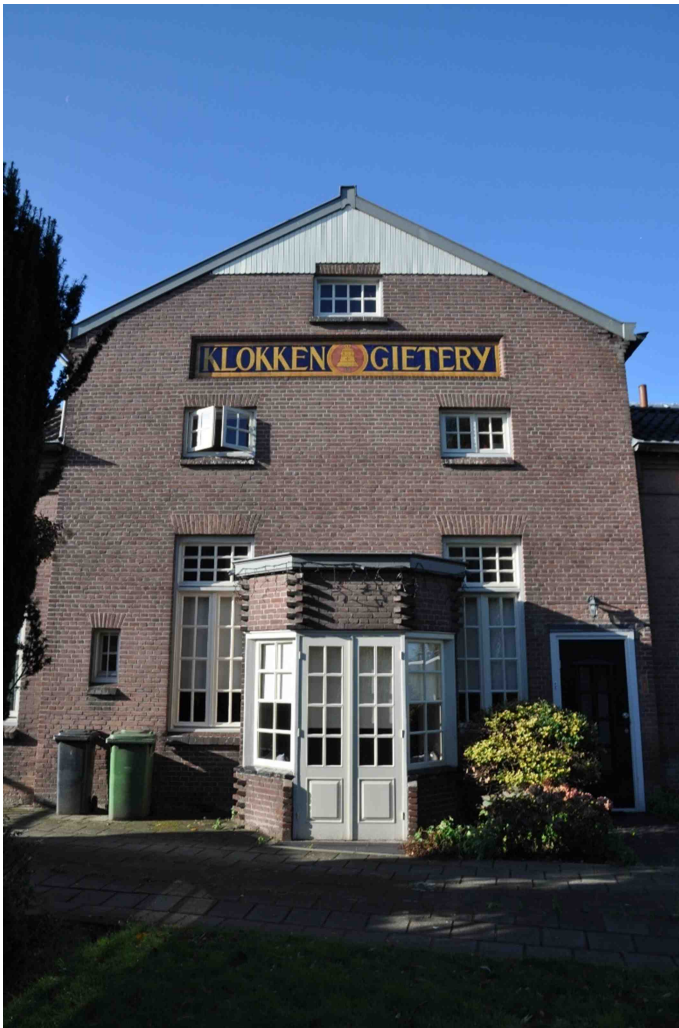
29 de oostelijke zijgevel. De erker en toegangsdeur aan de rechterzijde op de begane grond zijn later aangebracht

De zijgevel aan de oostzijde (woonhuisgedeelte) is de meest representatieve van de beide zijgevels doordat deze is voorzien van een vergelijkbaar tegeltableau als aan de voorgevel. Deze gevel was als eerste in het zicht als men Aarle-Rixtel vanuit het oosten binnenreed. Op dit tegeltableau is de tekst 'KLOKKENGIETERIJ' opgenomen met een afbeelding van een klok in het midden. De oorspronkelijke gevelgeleding is, met een aantal latere toevoegingen, nog geheel intact aanwezig. Tussen de zijgevel en het meerhoekige serre-uitbouwtje op de begane grond is een duidelijke bouwnaad zichtbaar. De uitvoering van de hoekoplossing in het metselwerk van de serre, waarbij stenen overlans doorgestoken zijn doet onmiskenbaar denken aan de jaren 1920-1930. Dit geldt ook voor de detaillering van de toegangsdeur aan de rechterzijde. Verstoringen in het metselwerkverband rondom bevestigen deze latere wijziging van het gevelaanzicht. Het dubbele venster in de vleugel aan de achterzijde (rechts) is op de bouwtekening uit 1906 nog niet zichtbaar. Wel op de bestaande toestand tekening uit 1946, hetzij in afwijkende vorm. Sporen in het metselverband zijn nauwelijks zichtbaar, echter de uitvoering van de halfsteens rollaag boven het kozijn in plaats van een strekse boog en de afwijkende afzaattegels doen wel sterk vermoeden dat dit venster een latere toevoeging is. De tekening uit 1946 lijkt in dit opzicht niet accuraat.

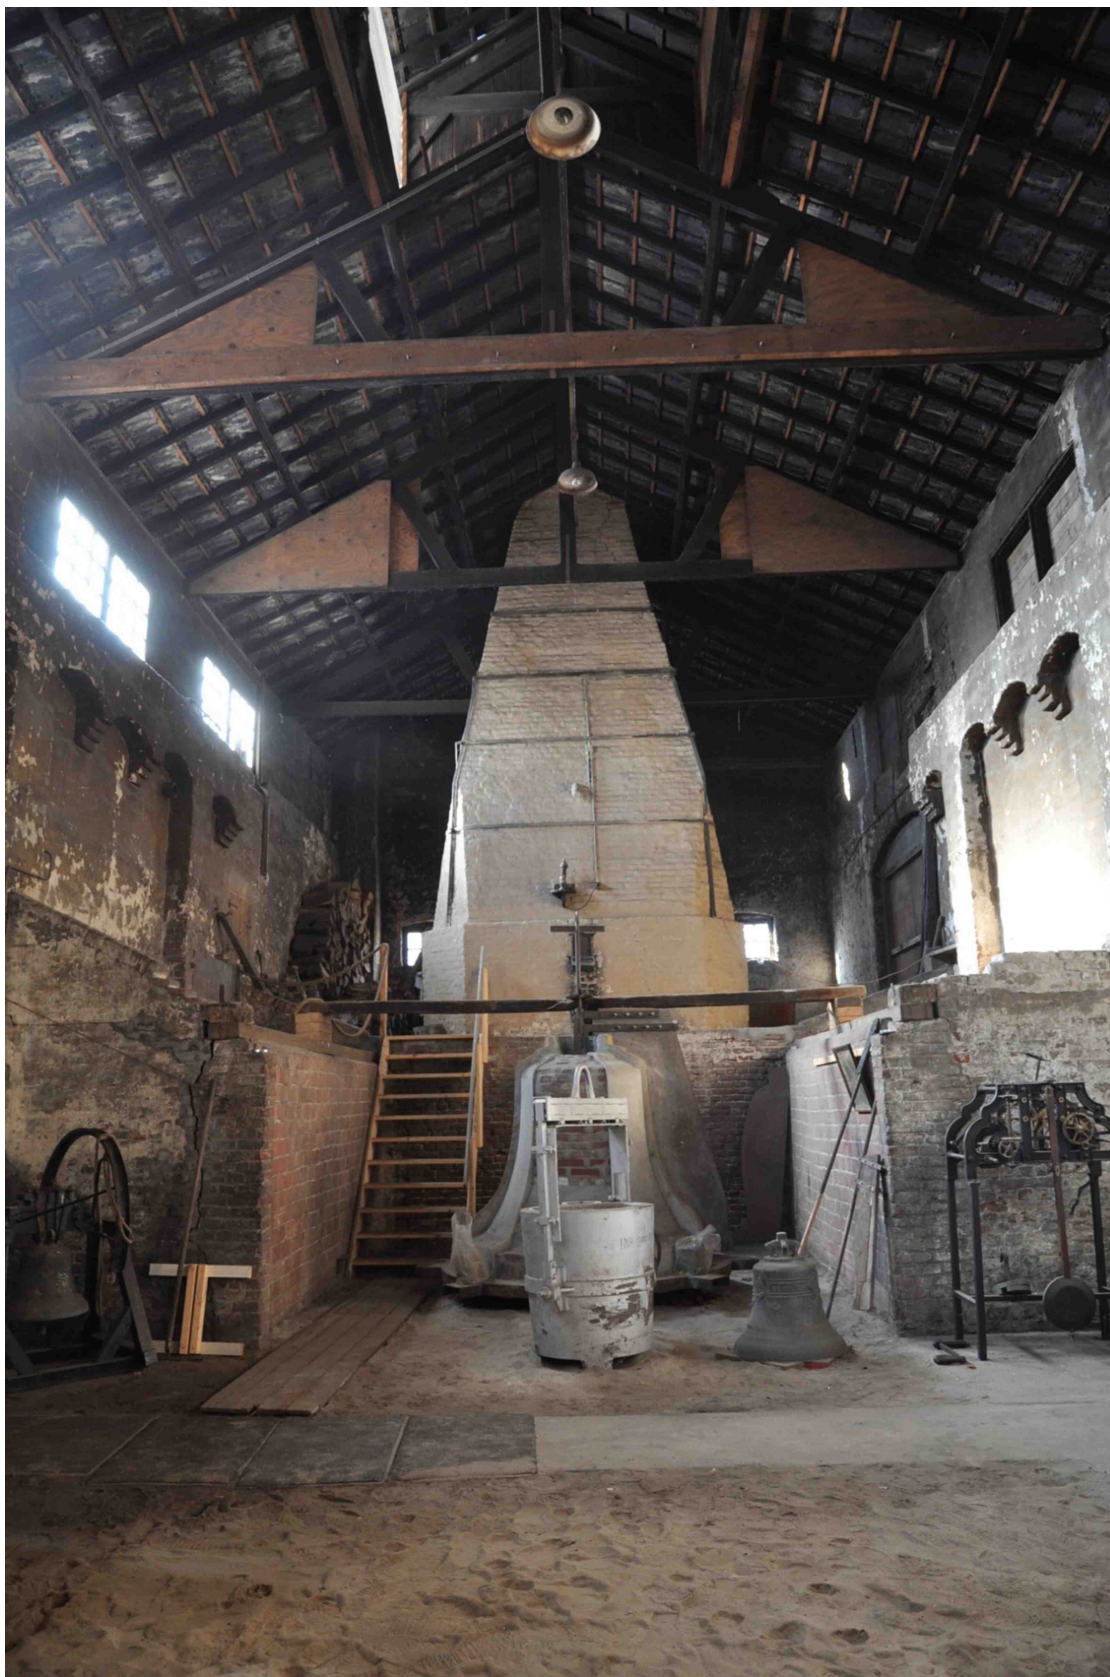
30 interieur van de giethal met zicht op de oven en de gietkuil

De indeling van de fabriekshal is nagenoeg ongewijzigd. De smeltoven, gietkuil en belendende zandbakken zijn nog aanwezig. Afgezien van de ingebroken toiletgroep in de zuidoostelijke hoek, is de ruime fabriekshal als ongedeelde ruimte zoals opgenomen op de bouwtekening uit 1906 nog intact. Belangrijk onderdeel van de indeling van de klokkengieterij is de positionering van de gietkuil, smeltoven en de daarbij horende onderdelen. De smeltoven en vuurhaard liggen ongeveer 2 meter boven maaiveld. Hierdoor kan via een systeem van luchtkanalen de vuurhaard van onder aangewakkerd worden en kunnen tevens de asresten naar beneden vallen.

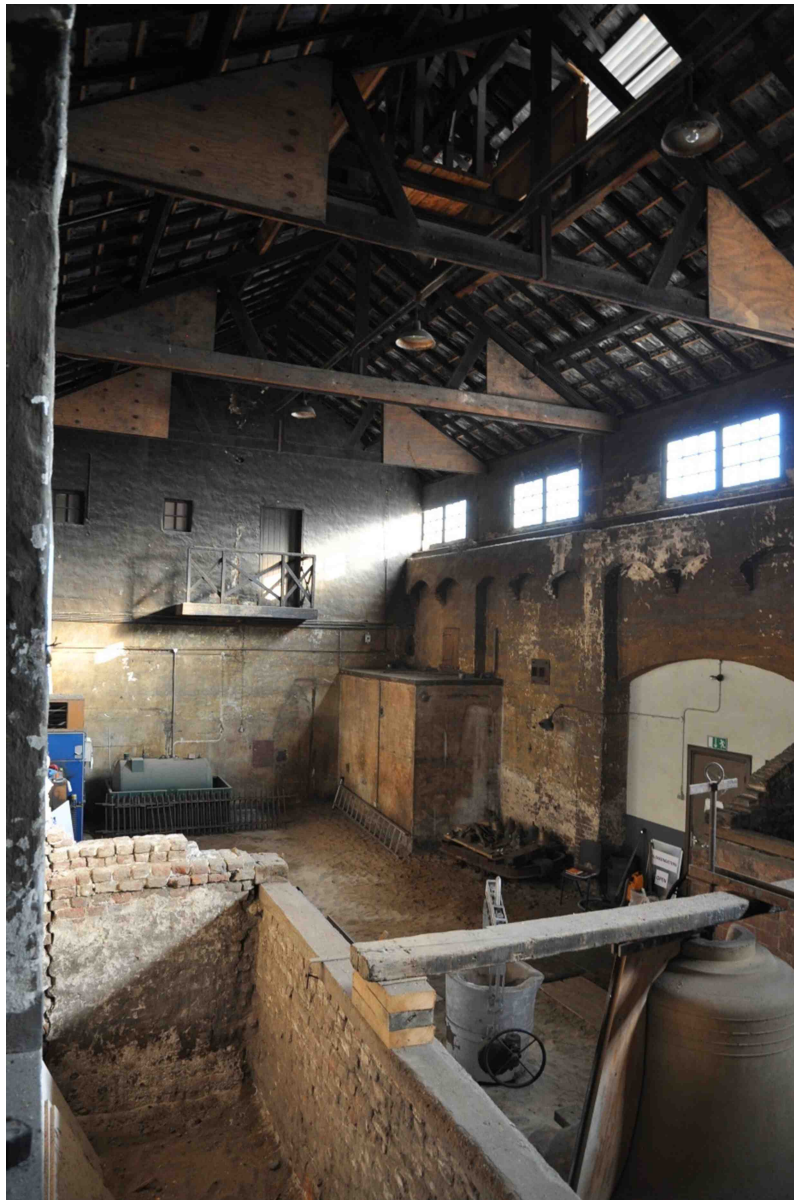
31 fabriekshal met hoog middenschip is opgezet vanuit een collonade van muurpijlers met een uitkragend booggries. Daarboven de kraanbaan met lichtbeuk en dakconstructie bestaande uit later verstevigde spanten, gordingen en daksporen. Er is geen dakbeschot waardoor de dakpannen vanuit de onderzijde zichtbaar zijn. Aan de linkerzijde een later dichtgezette centrale hoofdpoot. In de gietkuil staat een mal voor het gieten van een klok. Aan weerszijden de nu lege zandbakken. Verder zicht op de oostelijke binnengevel waartegen later een toiletgroep is gebouwd die toegankelijk is vanuit de voorbouw. Een trap om de verdieping van de oostvleugel te bereiken is niet meer aanwezig.

constructie – Het gebouw is gevestigd op een onder maaiveld uitkragende metselwerk staalfundatie. Het centrale gedeelte van het middenschip is geconstrueerd uit een gemetselde, twee-en-een-half steens dikke, rij pijlers bestaande uit 2 x 4 muurpijlers. De muurpijlers zijn aan de binnenzijde van de fabriekshal verbonden door een uitkragende reeks van steeds 3 stuks korfbogen waarop een stalen kraanbaan loopt (de kraan is niet meer aanwezig). Het opgaande metselwerk tussen de muurpijlers bestaat uit steens metselwerk, evenals de daarboven liggende lichtbeuk. De dragende muren van de zijbeuken en zijvleugels zijn opgetrokken uit steens metselwerk.

De dakconstructie van de fabriekshal bestaat uit vijf op de muurpijlers geprojecteerde houten spanten waarop gordingen en daksporen zijn aangebracht. Er is geen dakbeschot aanwezig waardoor rechtstreeks zicht op de panlatten dakpannen is. De spanten zijn later naar de dakvoet verstevigd met grote schetsplaten uit houten plaatmateriaal. De dakconstructie van de zijbeuk aan de voorzijde bestaan uit een vergelijkbare constructie met halfspanten en gordingen. Hier zijn geen sporen aangebracht maar wel een dakbeschot waarop de pannen zijn aangebracht. Door een later aangebracht verlaagd plafond is de dakconstructie niet meer zichtbaar vanuit de daaronder gelegen kantoorruimten. Hiertoe zijn later twee stuks inspectieluiken aangebracht in het muurwerk van het middenschip aan de zuidzijde. De dakconstructie van de zijvleugels en middenrisaliet aan de voorzijde zijn door latere aftimmeringen niet zichtbaar. Aan de westelijke zijvleugel aan de achterzijde is de dakconstructie wel zichtbaar. Deze bestaat uit één houten middenspan en op het muurwerk opgelegde gordingen en daksporen vergelijkbaar aan de dakconstructie van de fabriekshal. De dakconstructie van het oostelijke uiteinde van het middenschip (boven het woongedeelte) is deels afgetimmerd. Voor zover zichtbaar is daar geen spant aanwezig. Wel zijn de gordingen zichtbaar die het gehele dak vanaf de scheidingsmuur met de fabriekshal aan de ene zijde tot de zijgevel aan de andere zijde overspannen.

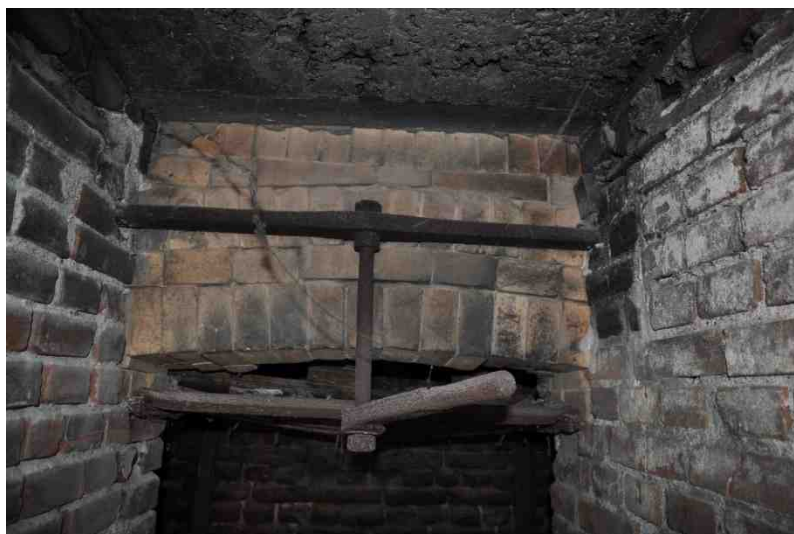
32 westelijk luchtkanaal met asrooster en in vuurvaste stenen gemetselde onderzijde van de vuurhaard. Daarboven liggende vloer in gewapend beton.

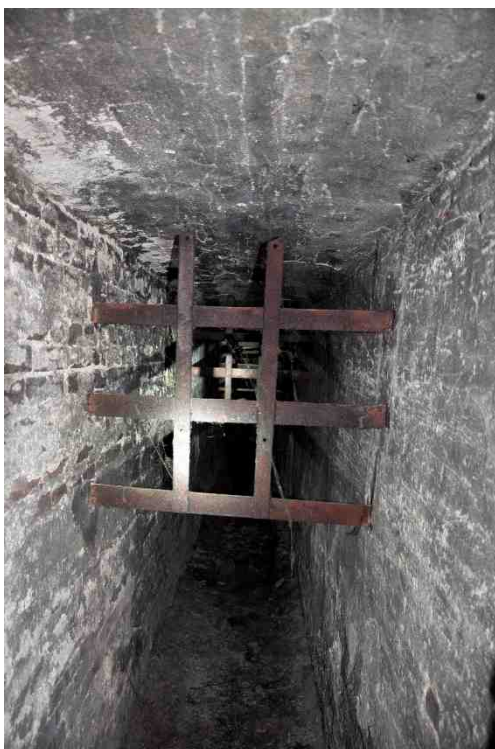
33 ventilatiekanaal onder de oven

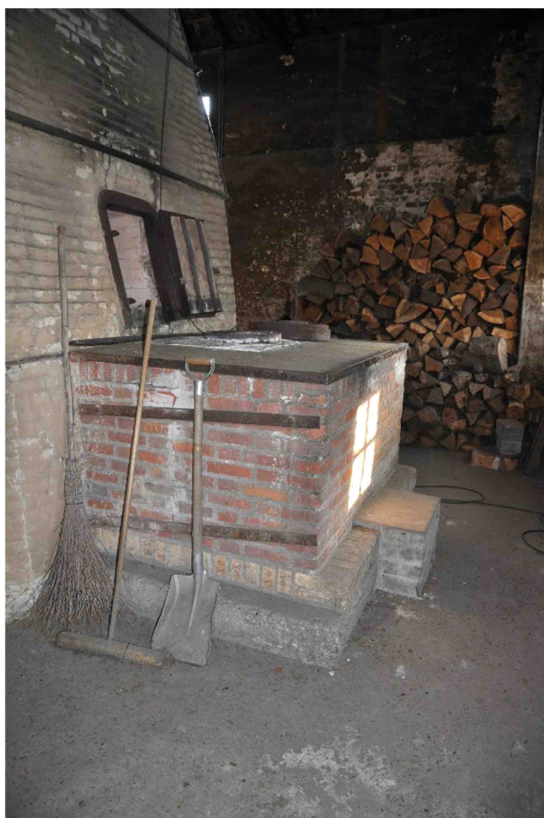
35 de opnieuw gemetselde stookopening van de oven

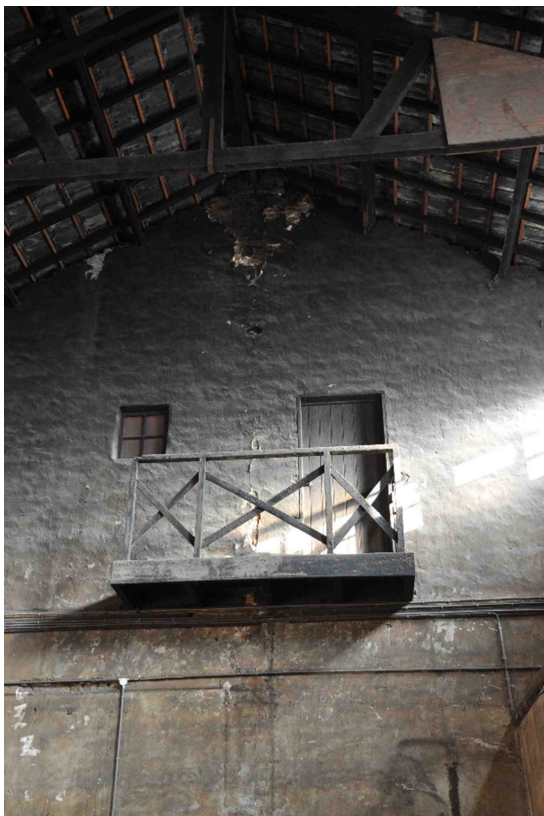
37 de toegang tot de bovenwoning met bordes. De trap ontbreekt momenteel

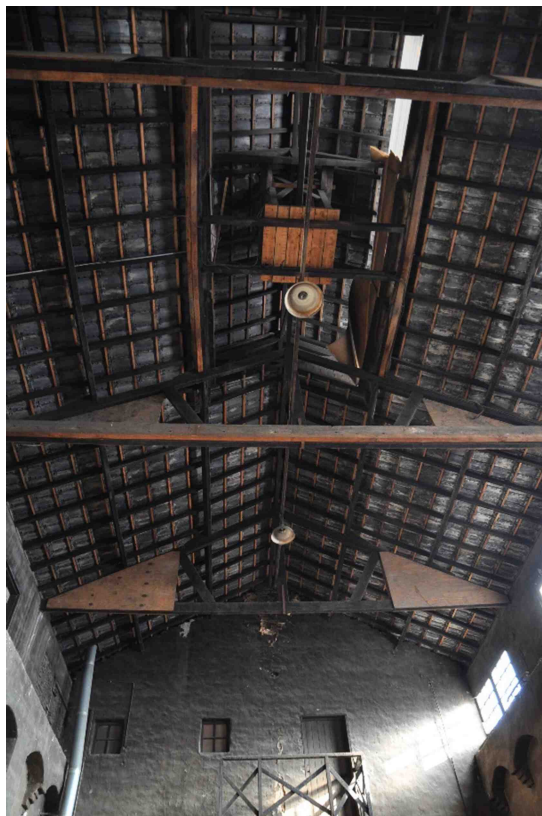
38 de kapconstructie, gezien naar het oosten
