# QuickScan flora en fauna

Hoog Strijp 6, Aarle-Rixtel

*Verkenkend onderzoek naar de aanwezigheid van vaste rust- en  
verblijfplaatsen van beschermde flora en fauna, op en rondom de  
locatie:*

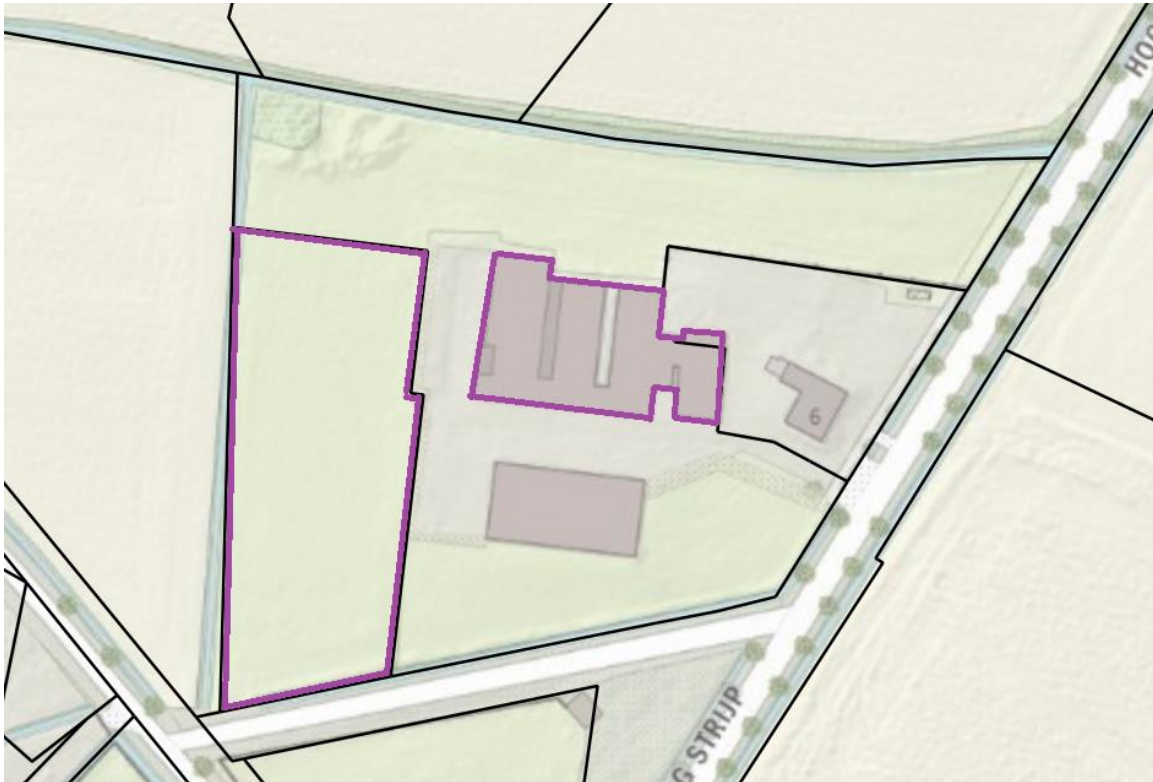
Tijdens het veldbezoek is een quickscan uitgevoerd op de projectlocatie en is gezocht naar de aanwezigheid van beschermde flora en fauna en de daarbij behorende vaste rust- en verblijfplaatsen. De ruimte voor ruimte kavel, varkensstallen en garage/ berging, welke bezocht en onderzocht zijn, staan afgebeeld in afbeelding 1, binnen de paarse lijn.

Afbeelding 1: De onderzochte objecten, ruimte voor ruimte kavel, de oude varkensstallen en garage/ berging, staan afgebeeld binnen de paarse lijn. Bron: Kadviewer.map5 11-05-2020

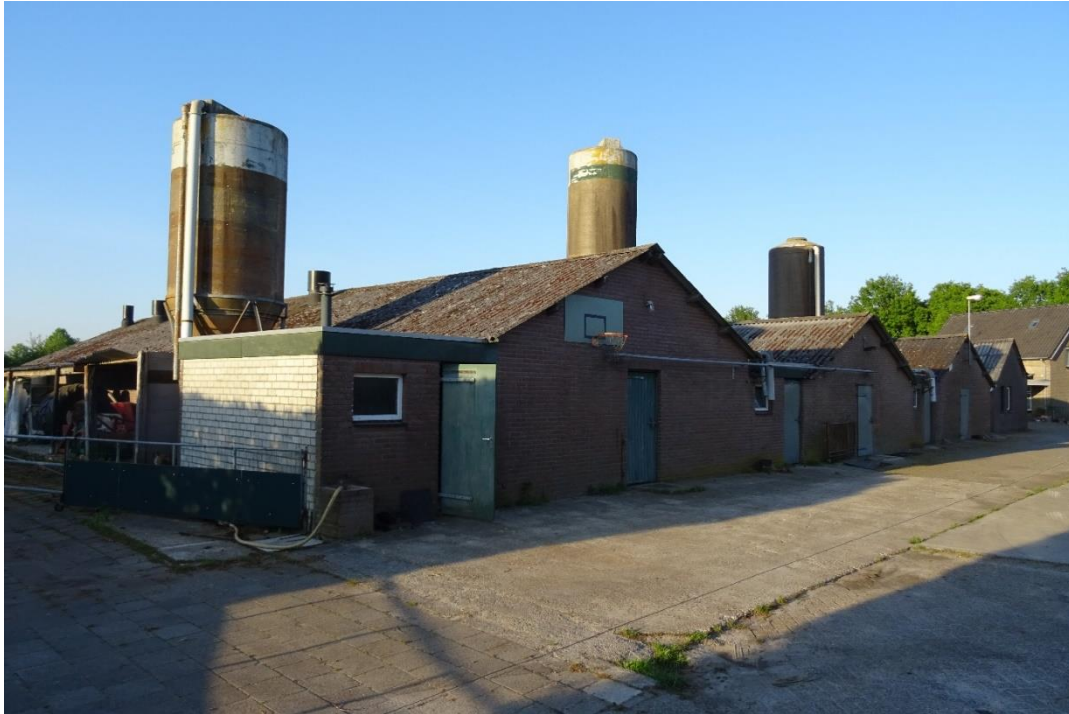
De bestaande varkensstallen (zie afbeelding 2) hebben een spouwmuur en hebben een met golfplaten bedekt dak. Gezien de geplande ontwikkelingen op het terrein gaan de stallen gesloopt worden. Dit betekent dat alle stallen compleet gaan verdwijnen.

Afbeelding 2 en 3: De onderzochte objecten, de oude varkensstallen (afbeelding 2) en garage/ berging (afbeelding 3) Bron: Rik Bijvelds, 06-05-2020

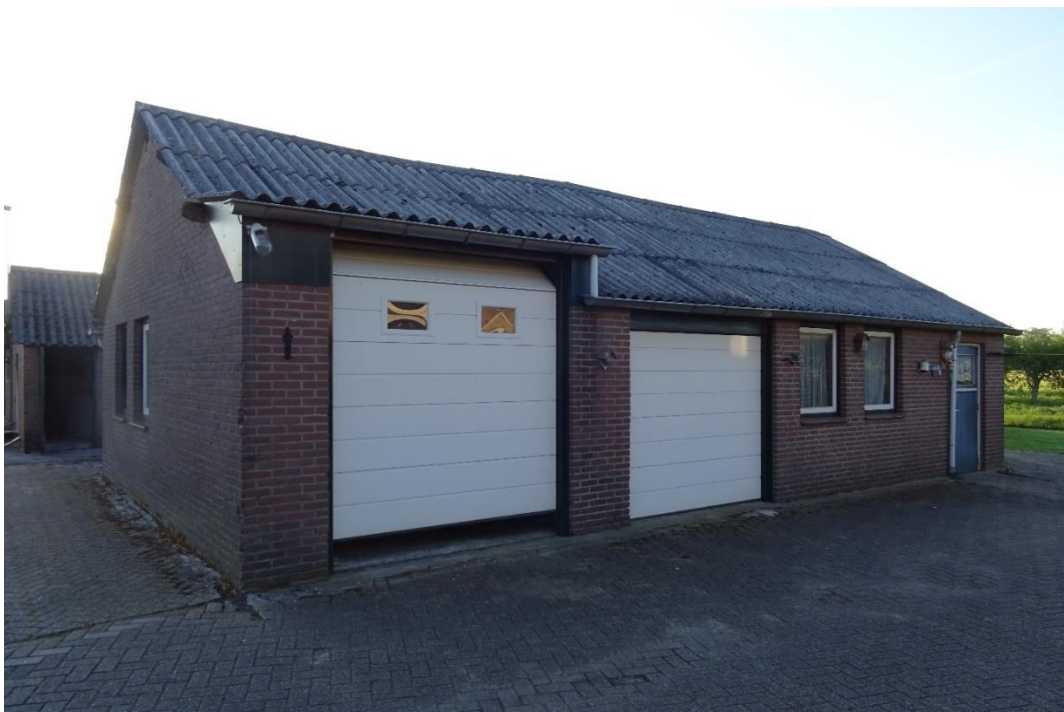
De garage/ berging (zie afbeelding 3) wordt niet in zijn geheel gesloopt, hier zal alleen het dak vervangen worden. De garage/ berging wordt momenteel gebruikt voor opslag en kluswerkzaamheden. Ook de bestaande isolatie zal vervangen worden voor nieuwe.

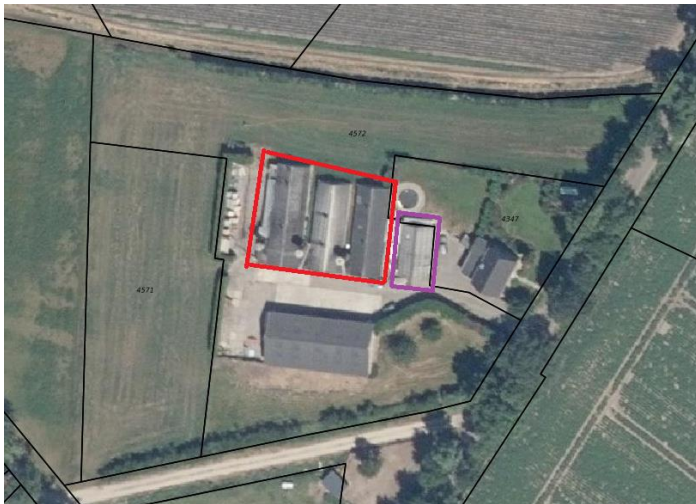
Bij de varkensstallen is gekeken onder de dakplaten van buitenaf (zie afbeelding 4, binnen de rode lijn). Er zijn geen nesten van (huis)mussen gezien tijdens de rondgang. Belangrijk is niet om alleen naar nesten te zoeken, maar ook te kijken naar roepende mussen in de dakgoot/ op het dak. In deze tijd van het jaar zijn de huismussen hun territorium aan het verdedigen en de nestplek veilig aan het stellen zijn/ aan het broeden zijn/ met jongen zitten, dit was hier op dit moment niet het geval.

Ook bij de garage/ berging is gekeken onder de dakplaten van buitenaf (zie afbeelding 4, binnen de paarse lijn). Ook hier zijn geen nesten van (huis)mussen gezien tijdens de rondgang.

Afbeelding 4: Varkensstallen binnen de rode lijn, garage/ berging binnen de paarse lijn. Bron: Rik Bijvelds, 11-05-2020

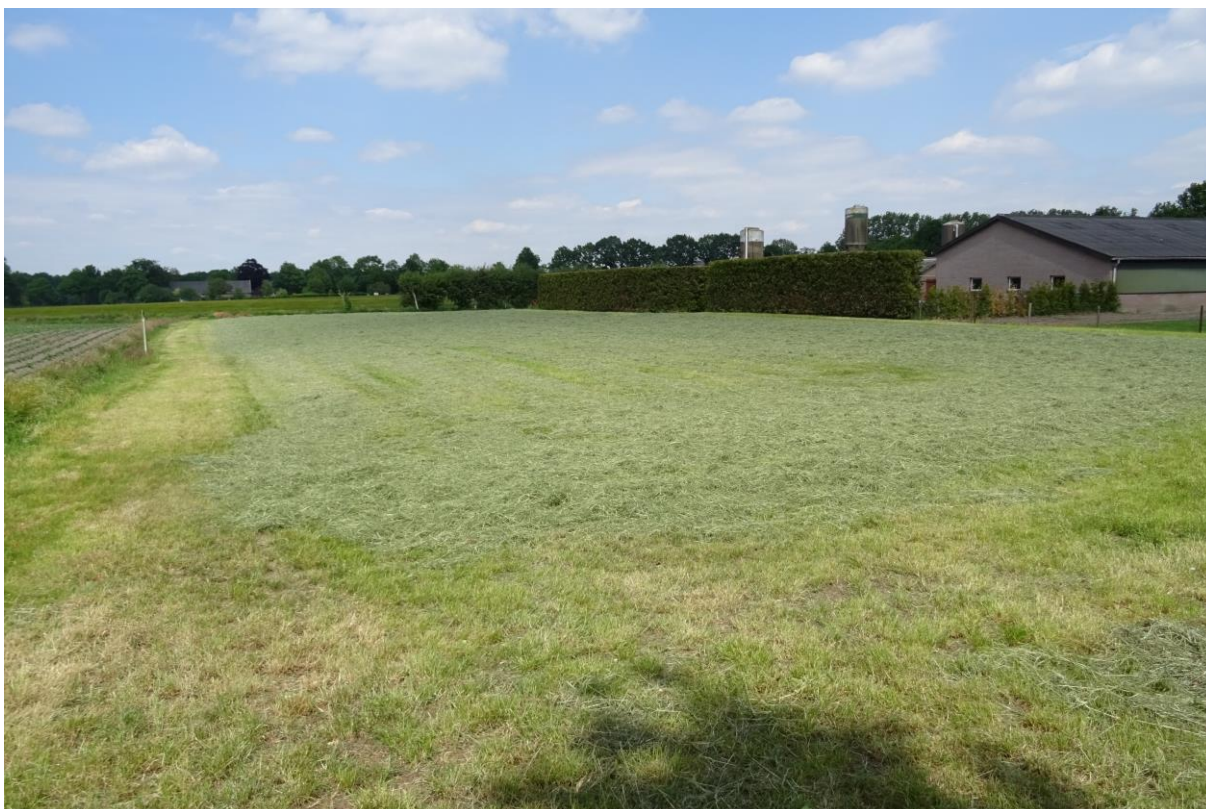
De plek waar het ruimte voor ruimtekavel gerealiseerd gaat worden is grasland aanwezig (zoals te zien is op afbeelding 5) Hier zijn geen beschermde plant- en of diersoorten waargenomen.

Aan de zuidzijde van het ruimte voor ruimtekavel is een (struweel)haag/ zijn geschoren berken aanwezig, waar momenteel geen vogels aan het nestelen/ broeden waren. Binnen het broedseizoen kan dit natuurlijk t.a.t. veranderen en zal voorafgaand aan de geplande werkzaamheden nogmaals door de initiatiefnemer zelf beoordeeld moeten worden of soorten zich niet alsnog gevestigd hebben.

*Afbeelding 5: Locatie ruimte voor ruimte kavel, momenteel grasland zonder beschermde plant- en diersoorten. Bron: R.J.L. Bijvelds 06-05-2020*

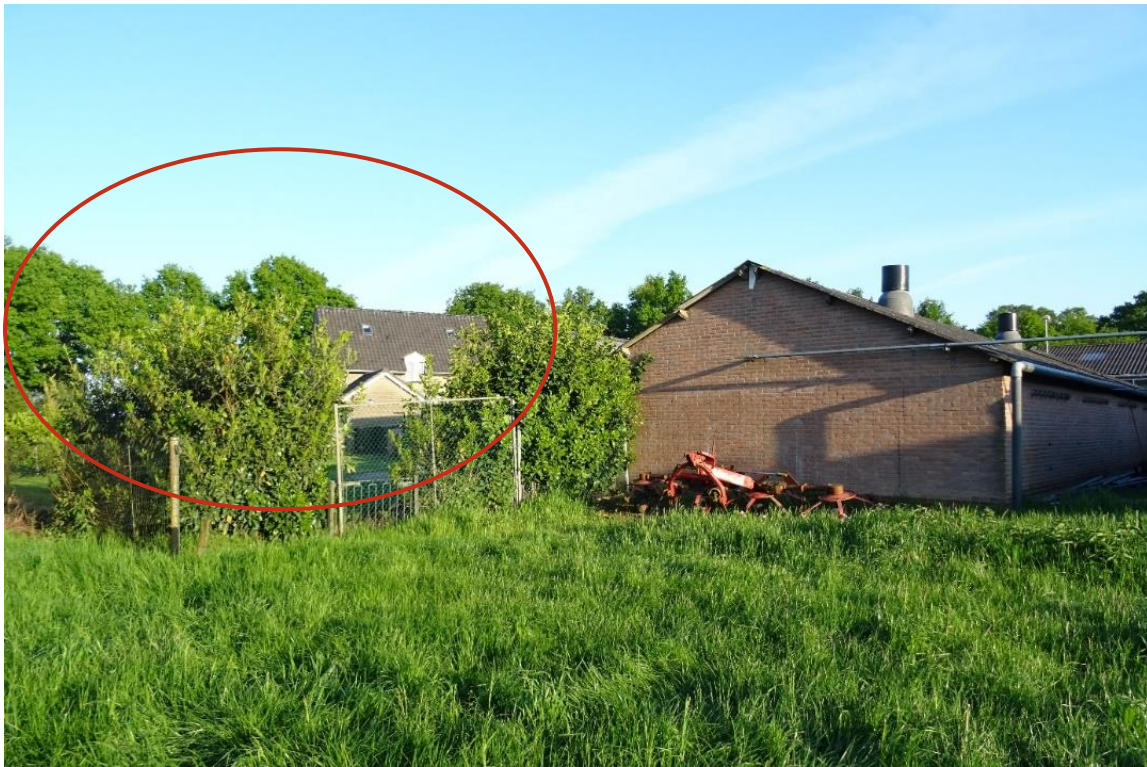
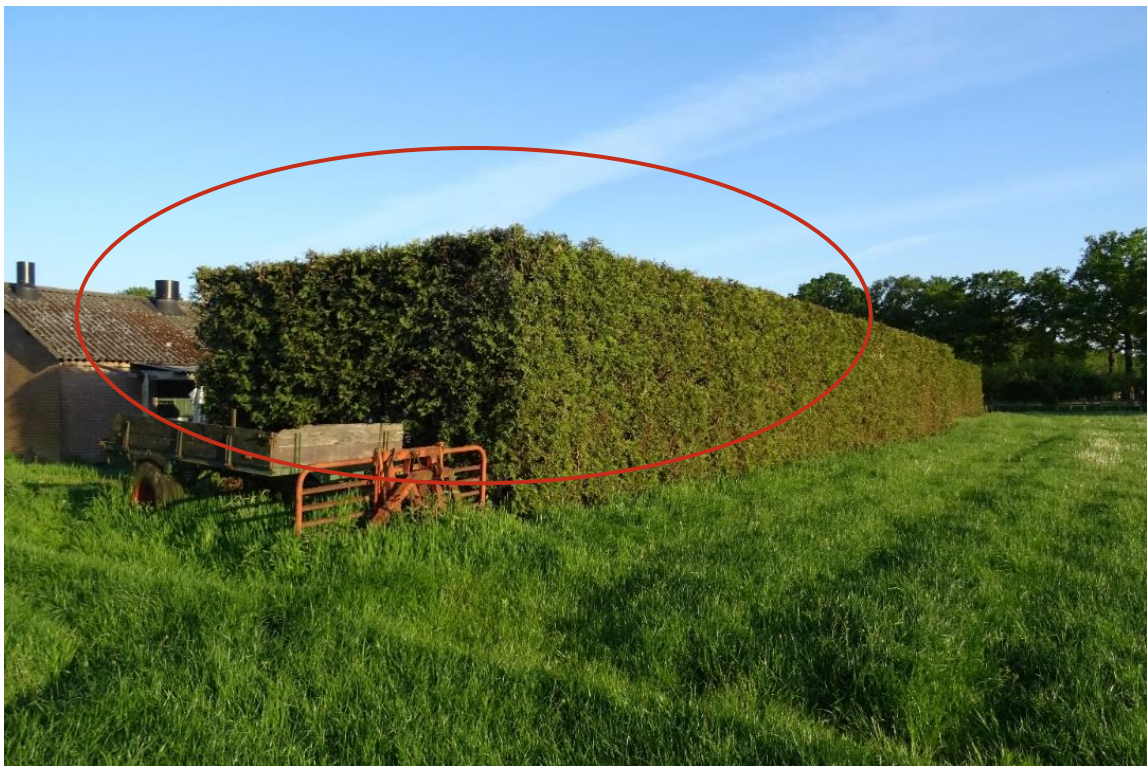
Momenteel is er niets in de beplantingen aangetroffen welke de geplande werkzaamheden in de weg kunnen staan, maar dit kan natuurlijk in het broedseizoen veranderen (zie afbeelding 6 en 7). Het broedseizoen loopt globaal van 15 maart tot en met 15 juli. Wanneer deze beplantingen zouden gaan verdwijnen of hier direct naast gewerkt gaat worden, is het dus altijd belangrijk om direct voor de geplande werkzaamheden, deze nogmaals te controleren op aanwezige/ bewoonde nesten. Wanneer deze er zijn, dienen de werkzaamheden uitgesteld te worden tot de jonge vogels de nest verlaten hebben. Hiervoor dient bij twijfel te allen tijde een ecooloog ingeschakeld te worden.

*Afbeelding 6 en 7: Aanwezige beplantingen/ hagen nabij de varkensstallen/ garage/ berging. Deze plekken kunnen dienen als nestlocatie in het broedseizoen voor verschillende soorten. Bron: R.J.L. Bijvelds 06-05-2020*

Worden de werkzaamheden binnen het broedseizoen (globaal tussen 15 maart / 15 juli) uitgevoerd, dan dient er, zeker in de aanwezige beplantingen nabij de varkensstallen en garage/ berging door een ecooloog opnieuw bekeken worden of soorten zich niet als nog gevestigd hebben.
