**Verkennd bodemonderzoek**  
**Lange Dreven 3 te Lieshout**  
(1910/216/KB-01, versie 0)

## Verkennd bodemonderzoek

Lange Dreven 3 te Lieshout

1910/216/KB-01

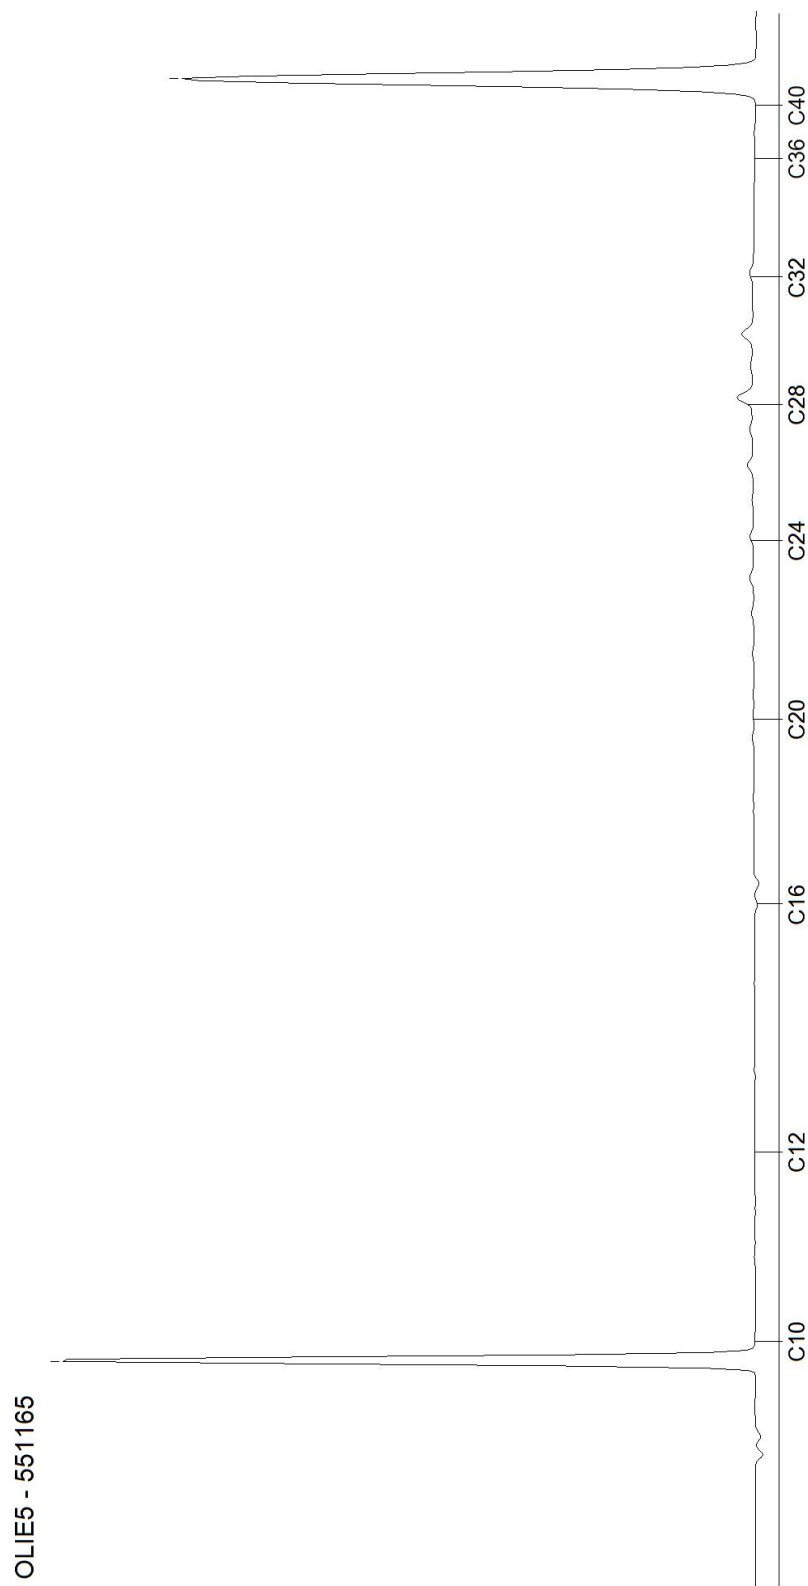
CHROMATOGRAM for Order No. 909403, Analysis No. 551165, created at 31.12.2019 08:15:01

**Monsteromschrijving: mm01 01 (0-50) 05 (0-30)**

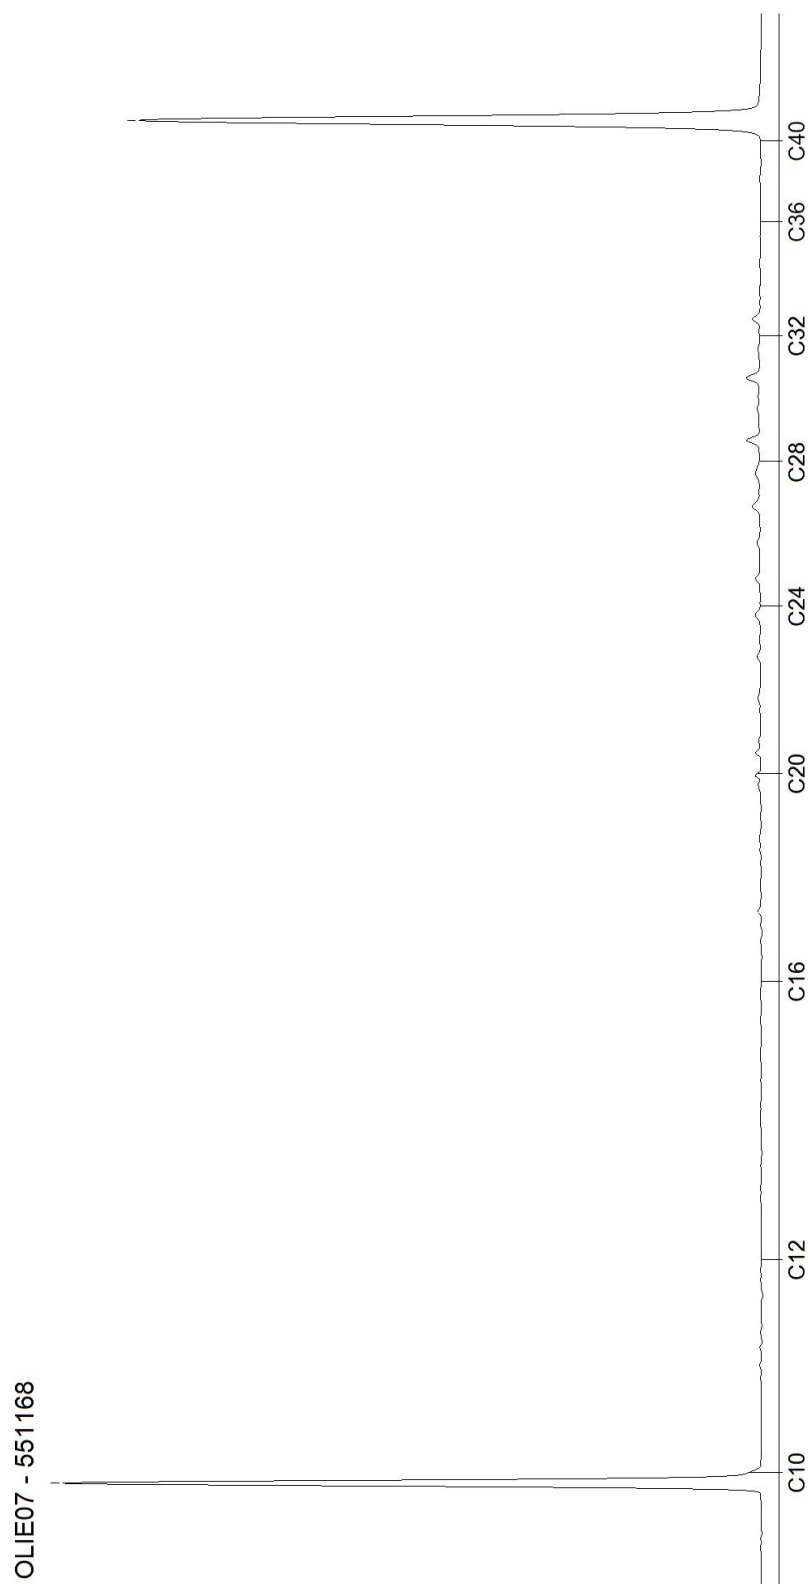
CHROMATOGRAM for Order No. 909403, Analysis No. 551168, created at 31.12.2019 06:13:46

**Monsteromschrijving: mm02 02 (0-50) 03 (0-50) 04 (0-50) 06 (0-50)**

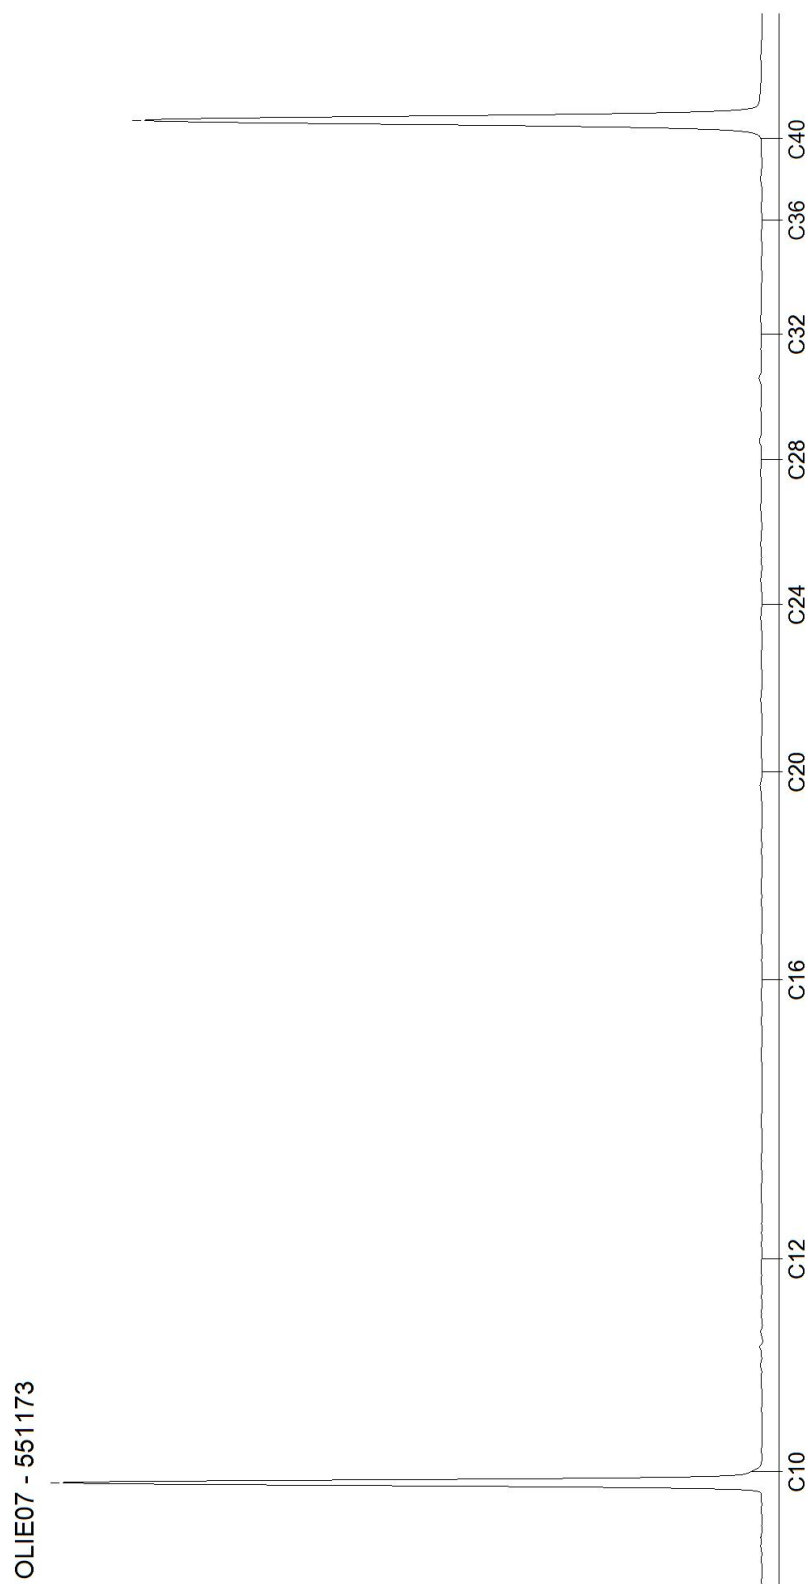
CHROMATOGRAM for Order No. 909403, Analysis No. 551173, created at 31.12.2019 06:13:46

**Monsteromschrijving: mm03 01 (50-100) 02 (100-150)**

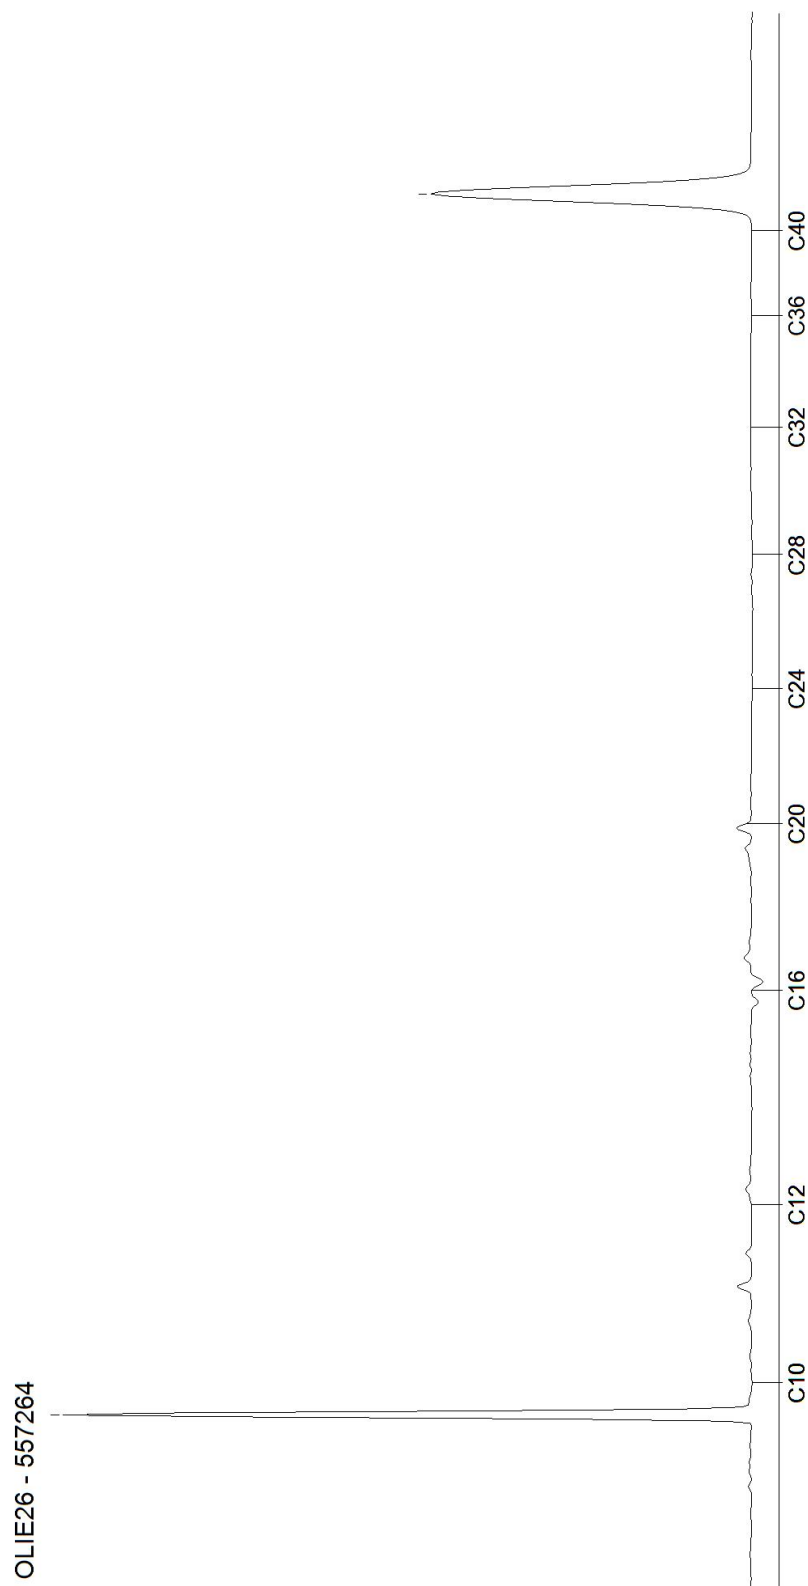
CHROMATOGRAM for Order No. 910561, Analysis No. 557264, created at 09.01.2020 07:29:51

**Monsteromschrijving: 01-1-1 01 (200-300)**
