# Bouw-en cultuurhistorisch rapport Helmondseweg 41 Aarle-Rixtel

Malthezer Hoeve BV in Helmond verzocht ons een onderzoek uit te voeren naar de bouw- en cultuurhistorische waarden die van toepassing zijn op het exterieur van het woonhuis en de schuur aan de Helmondseweg 41 in Aarle-Rixtel. Beide maken deel uit van een voormalige boerderij, die bekend is onder de naam: Malthezer Hoeve.

Cultuurhistorisch Bureau Hüsken en Zoon  
Eindhoven april 2021

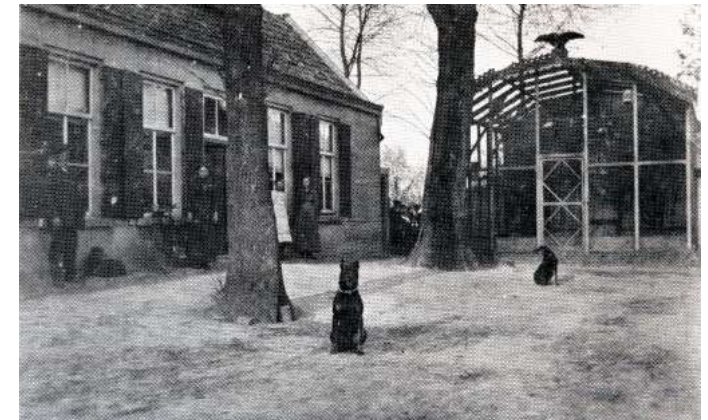
Afbeelding uit het boek van Jean Coenen waarop de boerderij van Maria Verstappen en Toon (?) Verschure en hun volière zijn gefotografeerd.

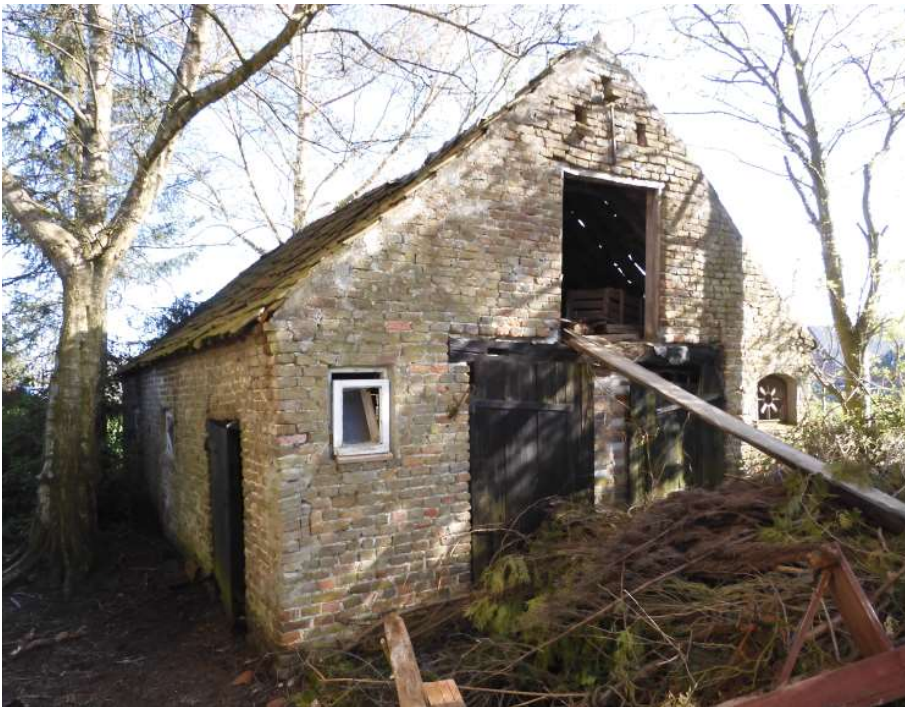
*De schop uit 1913.*

De schop, achteraan op het perceel, heeft een aanzienlijke ouderdom, maar de houten nokbalk is gebroken en de gevels zijn vervallen.

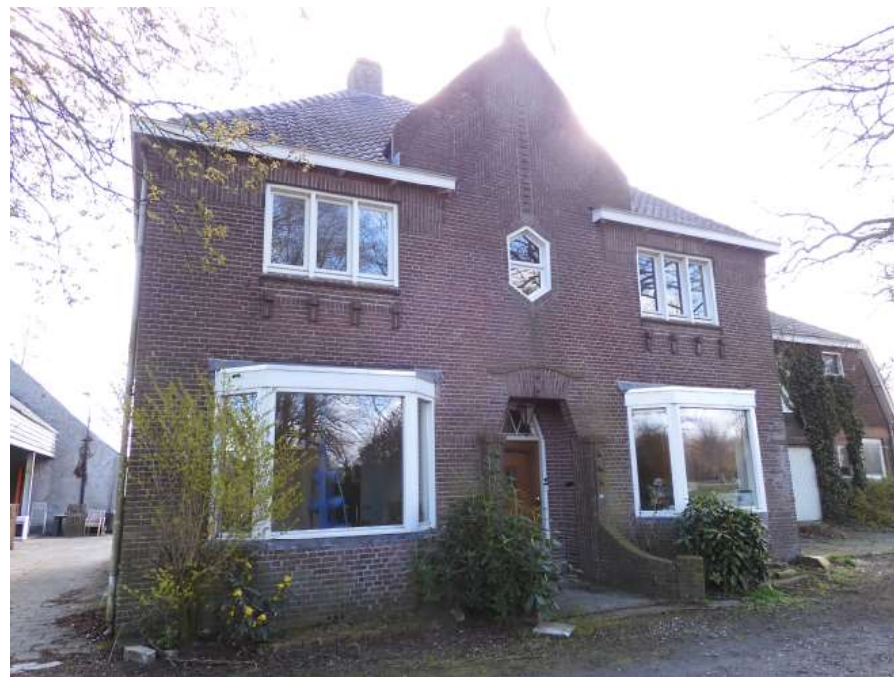
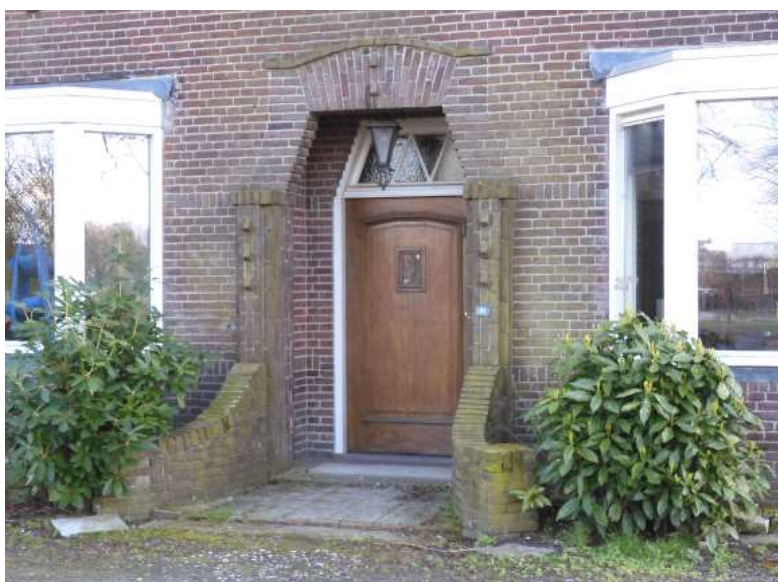
In de centrale vensteras bevindt zich de entree van het pand in een trapeziumvormige portiek. De genoemde rollagen lopen in deze portiek door in de wangen en de achterwand. Centraal in deze achterwand staat de houten voordeur. Deze bevat één fors geprofileerd paneel dat aan de bovenzijde een zeer flauwe trapeziumvorm heeft.

De lichtgeknikte bovendorpel van het paneel bevat een bovendorpelomlijsting met rechte oren. Op ooghoogte is in het paneel een rechthoekig enkelruits venster geplaatst. De deur bevat verder een ronde, geelkoperen deurgreep.

Boven de deur een geprofileerd deurkalf met daarboven een trapeziumvormig vijfruits bovenlicht, waarvan de houten roeden de letter "W" vormen en de ruiten driehoekig van vorm zijn en uit geel kathedraalglas zijn opgebouwd.

Het metselwerk naast de diagonaal aangebrachte stijlen van het bovenlicht is trapsgewijs opgebouwd. Deur en bovenlicht zijn gevat in een houten kozijn, waarvan de stijlen rusten op een hardstenen drempel met lage deurneuten. In de rechterkozijnstijl is een koperen elektrische drukbel geplaatst.

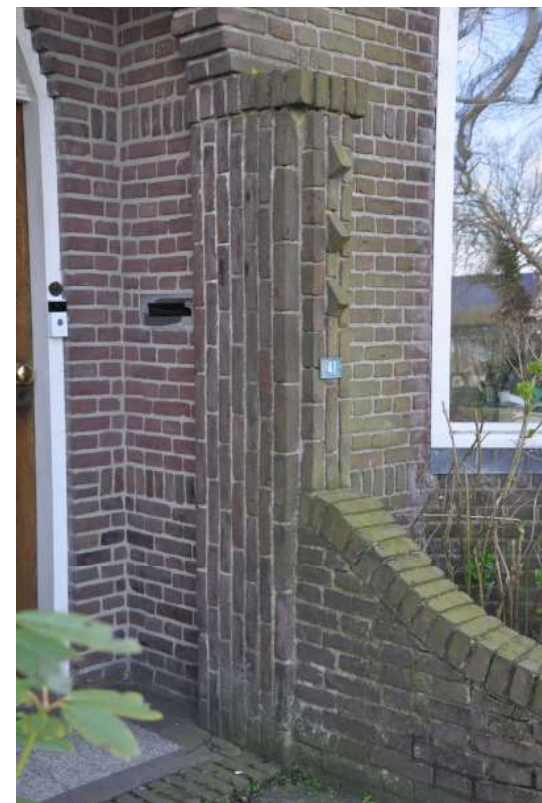
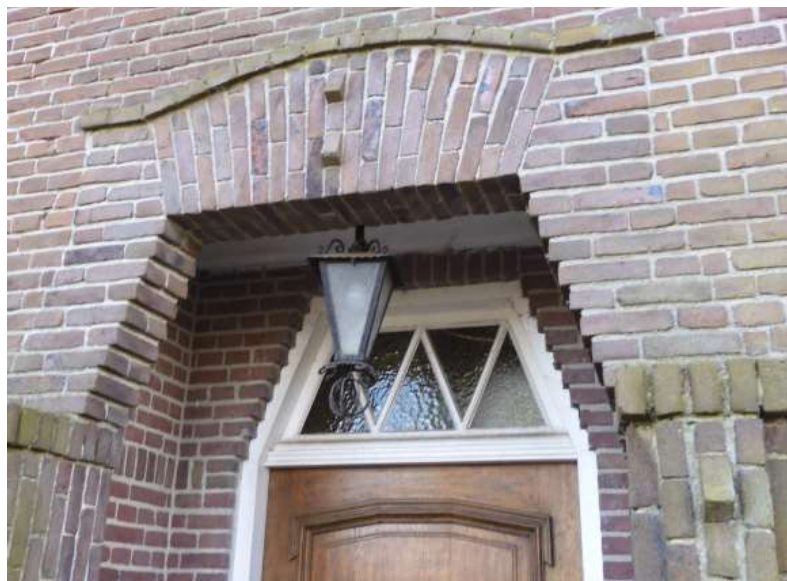
Zowel links als rechts is op de begane grond een trapeziumvormige erker opgebouwd. Centraal onderaan in beide borstweringen zijn enkele verticale ventilatiegleuven aangebracht. De borstweringen worden afgetopt door een halfsteense rollaag die in de gevel doorloopt als onderdorpelband. De rollagen in de erkers zijn gedeeltelijk bekleed met een loodslabbe.

De vensterdelen van de erkers zijn in het recente verleden vernieuwd en zijn daarbij versoberd qua uiterlijk. Het betreft aan beide zijden een forse enkelvoudige ruit aan de voorzijde en twee smallere enkelvoudige ruiten aan weerszijden daarvan, die een rechthoekig-staand formaat hebben. Bovenaan in de smalle ruiten zijn ventilatie-eenheden aangebracht. Boven de vensterdelen zijn houten of trespa boeiboorden aangebracht, afgetopt met aluminium daktrims.

In beide erkers steekt uit de buitenste boeiboorden een loden waterspuwer. De platte daken van de erkers zijn bekleed met loodslabben die ook gedeeltelijk op het bovenliggende metselwerk geplaatst zijn.

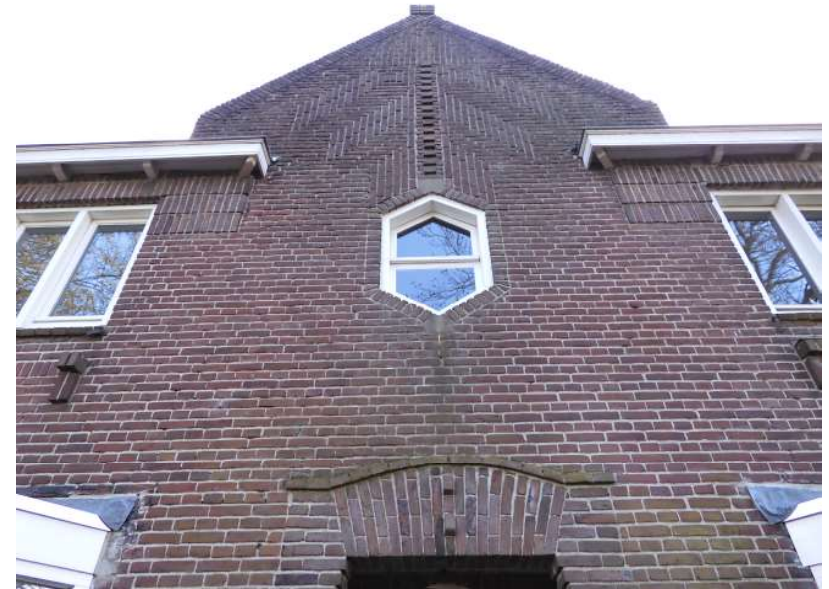
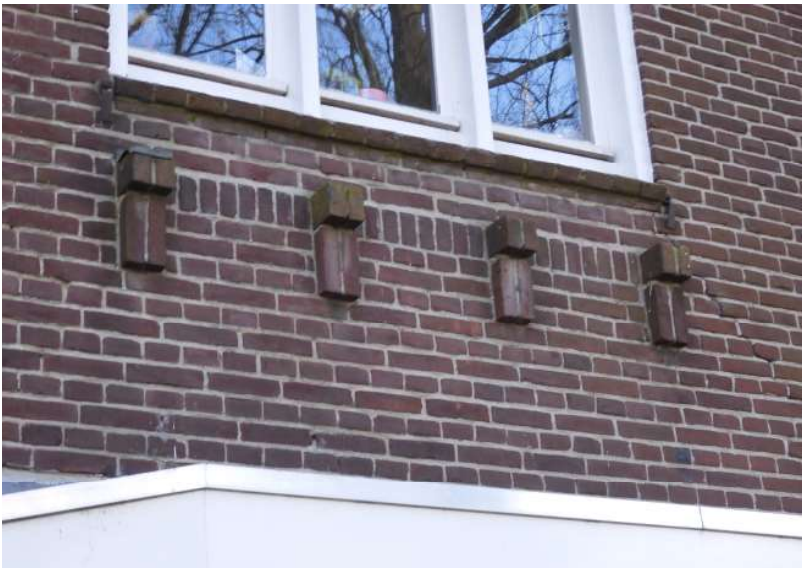
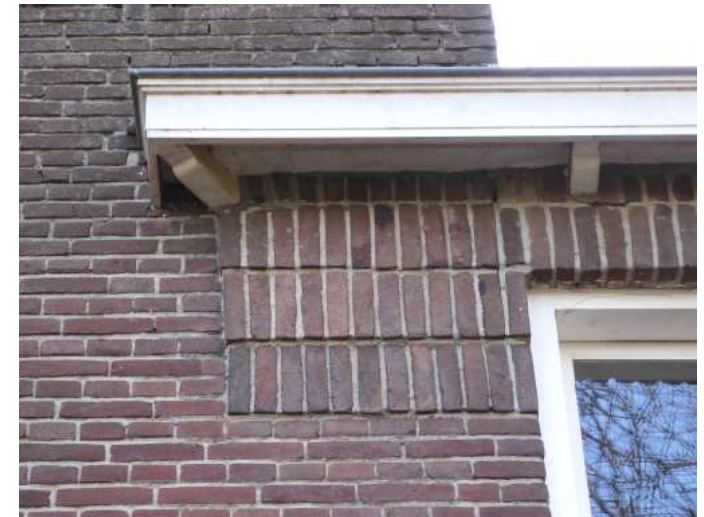
De centrale Vlaamse gevel is -geheel in stijl- kepervormig opgemetseld met bovenaan een tuitstuk. De Vlaamse gevel is blind en opgebouwd uit siermetselwerk, waarvan de twee halfsteense rollagen en de centrale betonnen sluitsteen boven het zeshoekige venster op de verdieping het fundament vormen. Van hieruit loopt het metselwerk trapsgewijs in een elleboogverband aan beide zijden omhoog tot ongeveer driekwart hoogte van de Vlaamse gevel.

Tussen beide uitwaaiierende geveldelen is, loodrecht boven de genoemde sluitsteen een verticale kolom gemetseld, opgebouwd uit liggende baksteenstrekken, afgewisseld door klezoren met daartussen uitstekende baksteenkoppen. Ook deze kolom met siermetselwerk loopt tot ongeveer driekwart hoogte van de Vlaamse gevel. Het metselwerk daarboven, in de top van de gevel is opgemetseld in een halfsteens verticaalverband.

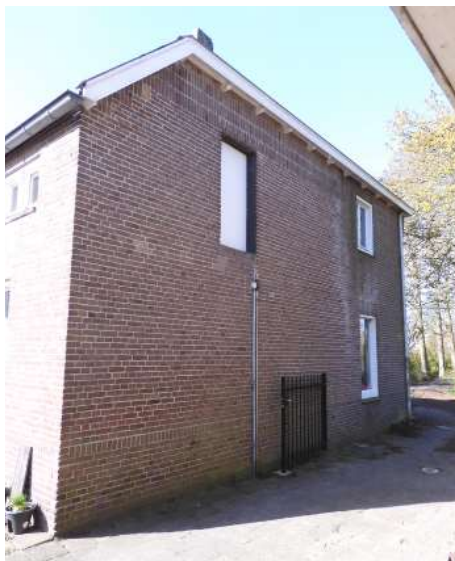
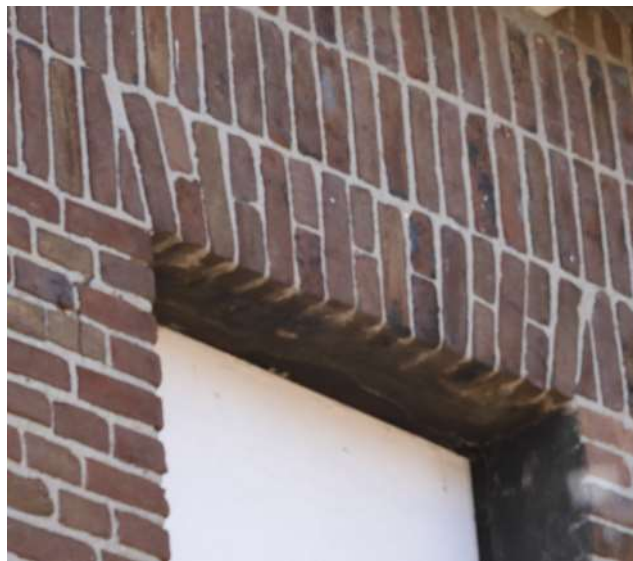
Omdat de achtergevel van volume A iets minder hoog is dan de voorgevel, is de dakvoet daar verlaagd, wat in de zijgevels resulteert in een afgeschuinde hoek. In de linkerzijgevel bevindt deze hoek zich links bovenaan. Uiterst rechts in de linkerzijgevel loopt een zinken regenpijp langs de gevel naar beneden.

Aan de onderzijde van de gevel is een trasraam opgemetseld, dat wordt afgetopt door een halfsteense rollaag, met in de hoeken twee op elkaar geplaatste baksteenkoppen. Rechts op de begane grond een rechthoekig-staand houten enkelruits venster. Hieronder een schuin geplaatste bakstenen raamdorpel. Het venster wordt overspannen door een anderhalfsteense rollaag.

Links op de verdieping een relatief forse, rechthoekig-staande gevelopening met diepe neggen, die dichtgezet is met een beplating. Onder de opening een halfsteense rollaag en bovenaan een steense strek van afwisselend baksteenstrekken en dubbele -koppen. Opmerkelijk aan deze strek is dat deze opgenomen is in een drieënhalfsteense rollaag als baksteenfries, waarvan het metselwerk verticaal gestapeld is opgebouwd, in tegenstelling tot de bakstenen van de strek die iets schuin staan.

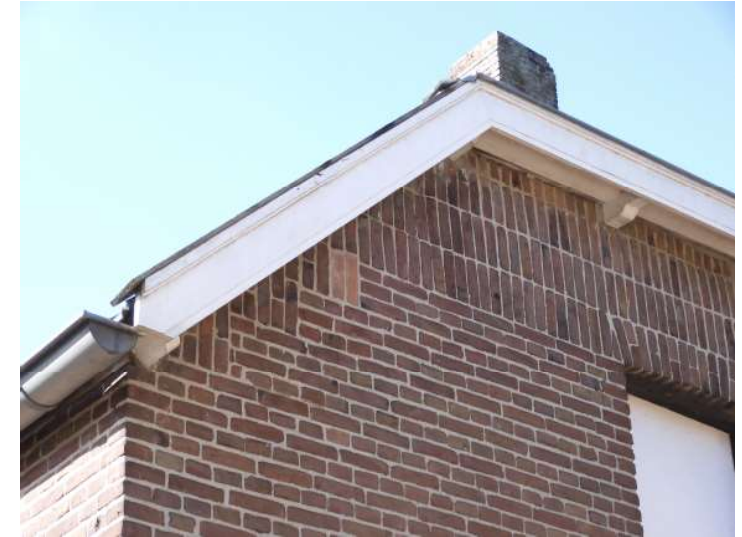
Van de rechterzijgevel van volume A is slechts het voorste gedeelte van de begane grond en de gehele verdieping zichtbaar. De gevel is nagenoeg geheel gespiegeld gelijk aan de linkerzijgevel. Enige verschil met de linkerzijgevel wordt gevormd door het venster rechts op de verdieping dat op dezelfde manier is opgebouwd als het venster links daarvan en even hoog in de gevel is geplaatst.

Op twee plaatsen in het centrale deel van de verdieping zijn bevestigingen geplaatst van een televisieantenne, waartoe ook een schotelantenne behoort.

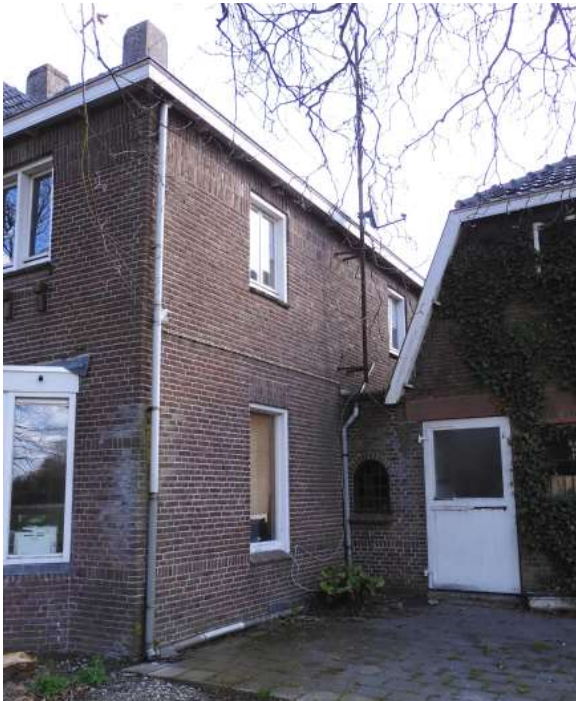
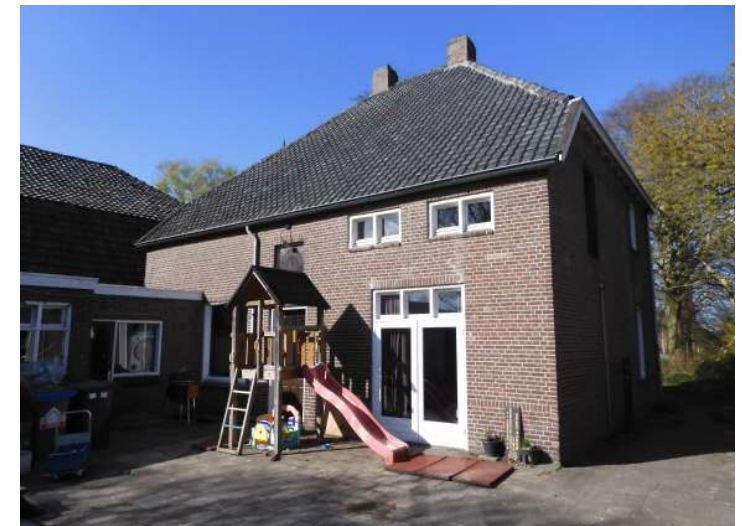
Onderaan de achtergevel een trasraam dat wordt afgetopt door een halfsteense rollaag, met in de hoeken twee op elkaar geplaatste baksteenkoppen. Even links van het midden van de gevel loopt een zinken regenpijp langs de gevel naar beneden.

Ingeklemd tussen deze regenpijp en volume C bevindt zich links op de begane grond een fors, rechthoekig enkelruits venster, waarvan de stijlen een fractie verder doorlopen naar de onderstaande schuin geplaatste bakstenen raamdorpel. Het venster wordt overspannen door een rollaag van drieklezoren.

Rechts van de regenpijp een glashoutdeur met in het onderste deel drie rechthoekig-staande spiegelpanelen en in het bovenste deel een venster met roedenverdeling van drie bij vijf ruiten. De deur is gevat in een houten kozijn met vrij diepe neggen, waarvan de stijlen rusten op een hardstenen drempel met lage neuten en aan beide zijden een neuslijst. Ook deze deur wordt overspannen door een rollaag van drieklezoren.

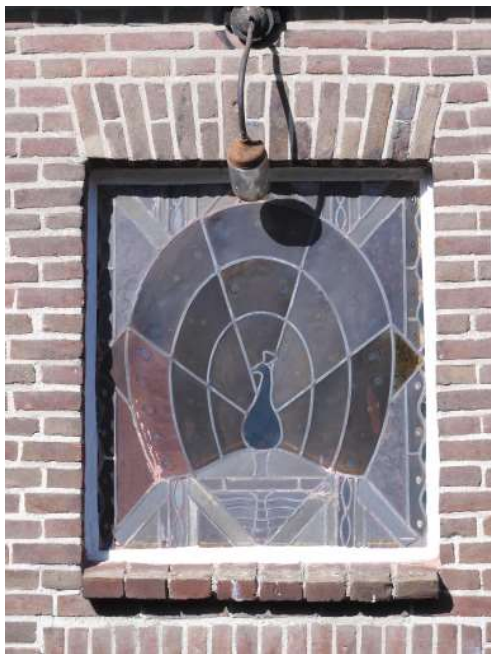
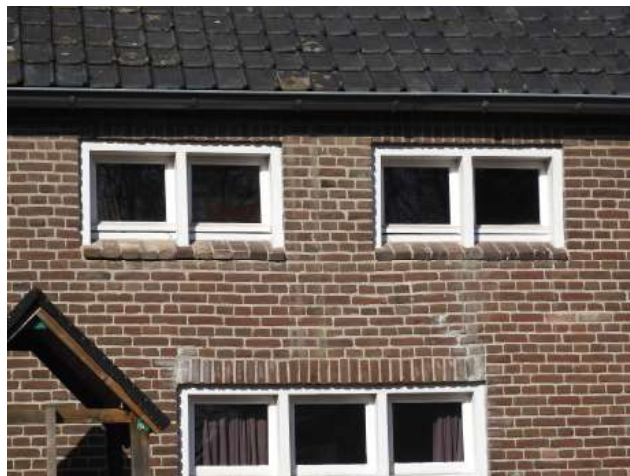
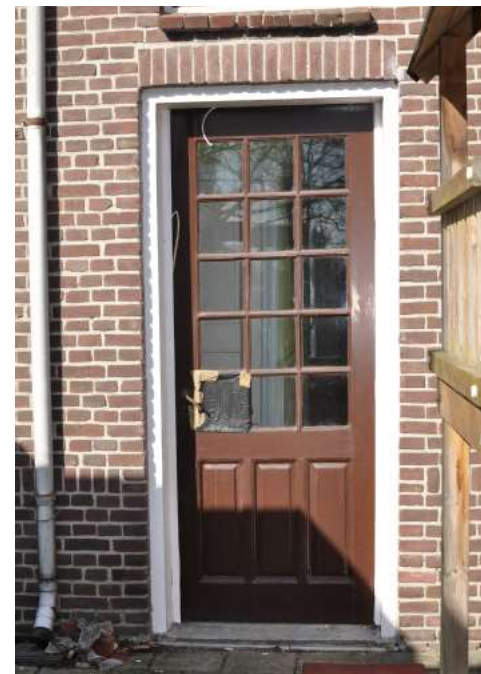
Op de lage zolderverdieping in de achtergevel zijn rechts, boven de dubbele deuren, twee sets houten tweelichtvensters geplaatst, opgebouwd uit twee nagenoeg vierkante enkelruitsramen. De drie stijlen van elk van beide tweelichtvensters lopen aan de onder-

zijden een fractie door in de schuin geplaatste bakstenen raamdorpels. Boven elk tweelicht een dubbele halfsteense rollaag ter overspanning. Loodrecht boven de centrale deur in de achtergevel is een rechthoekig-staand glas-in-loodraam aangebracht, waarvan de loden roeden een pauw uitbeelden. De ruiten zijn van gekleurd glas in verschillende kleuren, dat bovendien gedeeltelijk gebrandschilderd is. De gebrandschilderde delen beelden de veren en de pauwogen van de pauw uit. Onder dit glas-

in-loodraam een licht schuin geplaatste bakstenen raamdorpel, boven het raam een steense strek van afwisselend baksteenstrekken en dubbele -koppen. In het metselwerk boven de strek is een armatuur van een hanglamp bevestigd. De gevel wordt afgetopt door een zinken mastgoot.

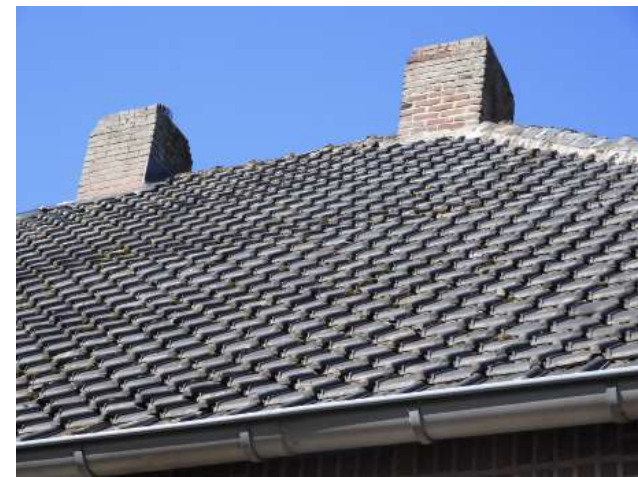
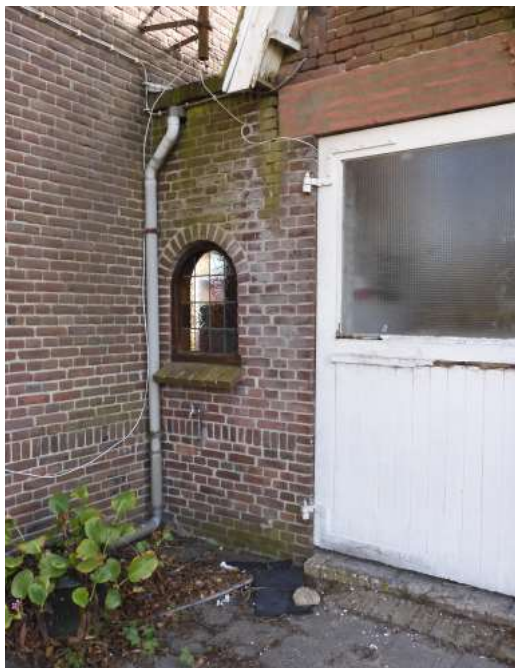
Het schilddak met aan de voorzijde een Vlaamse gevel onder zadeldak en aan de achterzijde een verlaagde dakvoet is belegd met blauwe, gesmoorde Tuile du nord dakpannen met een ronde wel.

Op beide uiteinden van de nok van het dak staat een bakstenen schoorsteen, opgemetseld in schoon metselwerk van rode bakstenen in een halfsteens verband. De bovenste drie baksteenlagen van de schoorstenen liggen trapsgewijs steeds iets verder terug ten opzichte van het overige metselwerk van de schoorstenen. Beide schoorsteenpijpen in de schoorstenen worden afgetopt met een boldraadrooster.

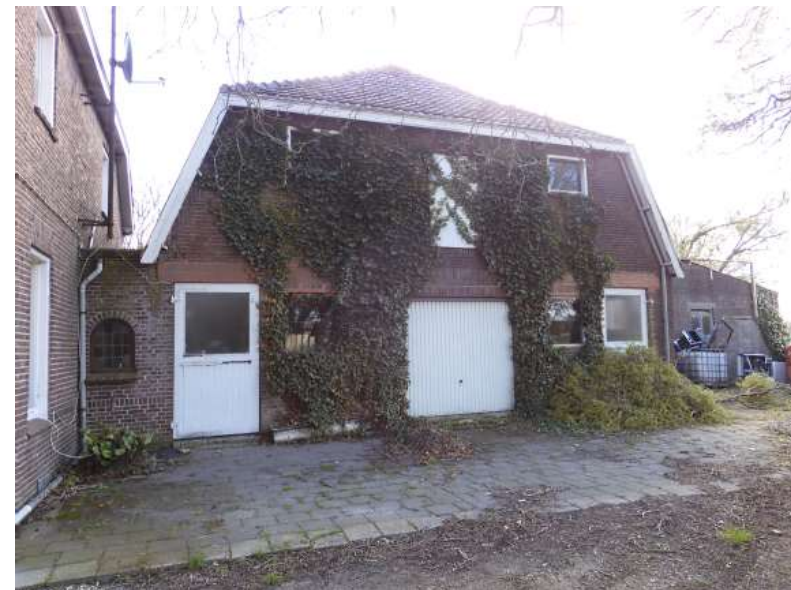
Het oorspronkelijk links getekende volume B is in 1924 rechts tegen volume A gebouwd. De voorgevel van volume B staat 4 meter 65 naar achteren ten opzichte van de voorgevel van volume A. De gevels van volume B zijn opgebouwd in schoon metselwerk van donkerrode bakstenen in kruisverband. Dat geldt ook voor het voorgeveldeel van een smal, enkellaags bouwdeel onder platdak dat tussen de volumes A en C enerzijds en volume B anderzijds staat. Dit deel onder platdak was ingetekend als toilet.

Uiterst links in dit smalle geveldeel loopt een zinken regenpijp langs de gevel naar beneden. Direct rechts hiervan staat een niet origineel houten rondboogvenster, opgevuld met modern glas-in-lood, waarvan de ruiten van figuurglas zijn, type guss antiek, in verschillende kleuren. Onder het venster een schuin geplaatste bakstenen raamdorpel. Boven het venster een halfsteense rondboog. Het smalle geveldeel wordt beëindigd door een dubbelse rollaag van drielozoren, waarvan de bovenste uitsteekt.

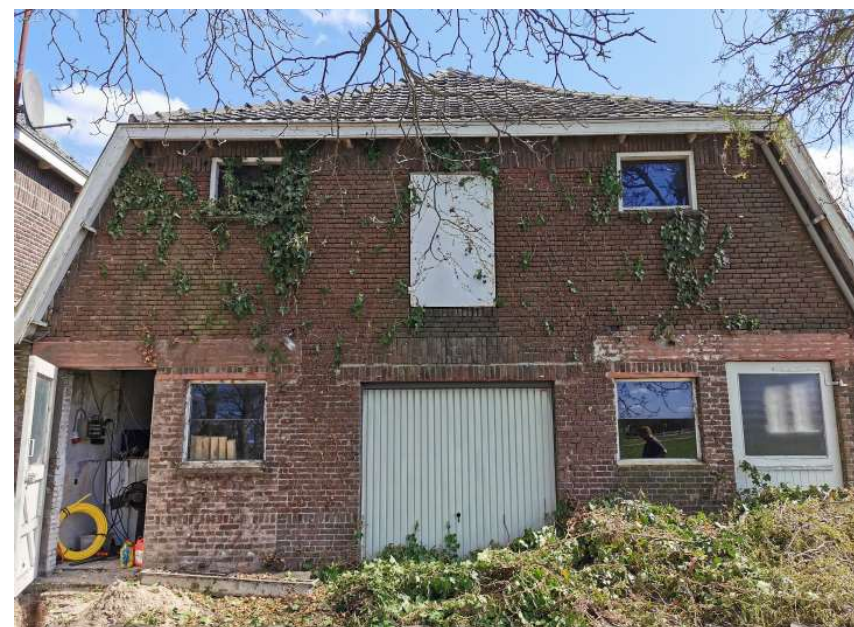
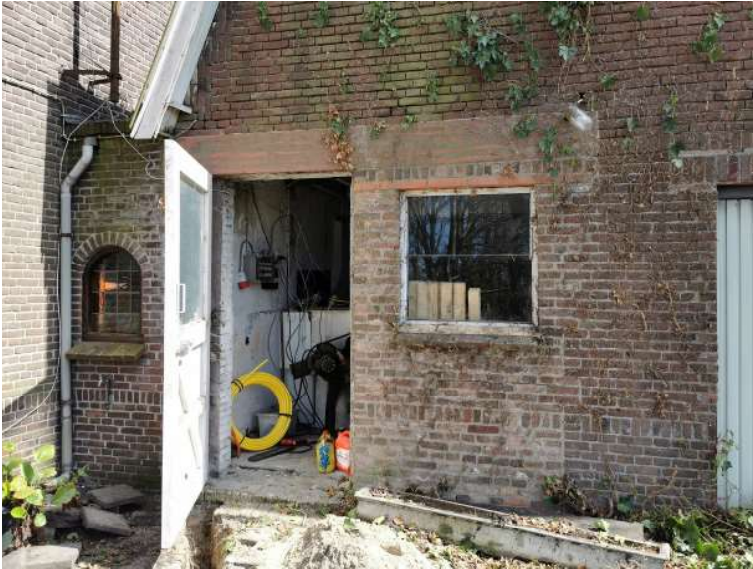
Boven de garagedeur een steense rollaag met oren ter overspanning. In het metselwerk direct hierboven is -oorspronkelijk vermoedelijk over de gehele breedte van de gevel- een halfsteense rollaag of bovendorpelband gemetseld. In het deel boven de garagedeur wordt deze rollaag onderbroken door een anderhalfsteense rollaag die minder breed is dan de breedte van de garagedeur.

Links op de begane grond een glashoutdeur boven een dubbele drempel van betonklinkers. De deur is met geknikte L-vormige raamgehangen verbonden aan de duimen in het metselwerk. De ruit van de deur is van draadglas. Rechts van de deur een nagenoeg vierkant enkelruitsvenster.

Onder het venster een schuin geplaatste bakstenen raamdorpel, deels bedekt met een laag van dunne tegels. Het metselwerk onder dit venster is in een latere fase is opgebouwd, omdat hier oorspronkelijk een dubbele deur stond. Het venster wordt overspannen door een laag van moderne lichtrode baksteenstrekken, waarboven zich een origineel deel van een rollaag bevindt, nu nog bestaande uit klezoren.

Als extra overspanning is boven de deur en het venster een betonnen latei geplaatst, waarachter mogelijk een stalen balk schuilgaat. De latei is met rode verf geschilderd in een baksteenpatroon, waarbij de rode verf de voegen moet voorstellen.

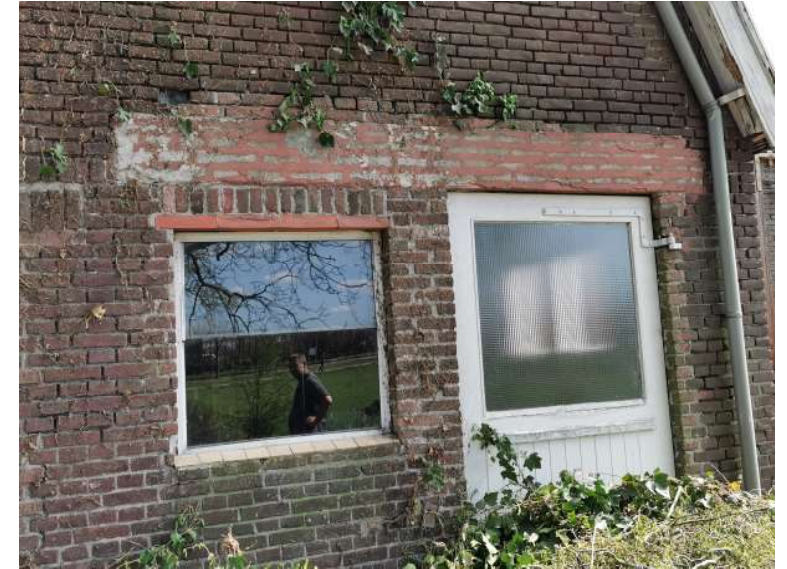
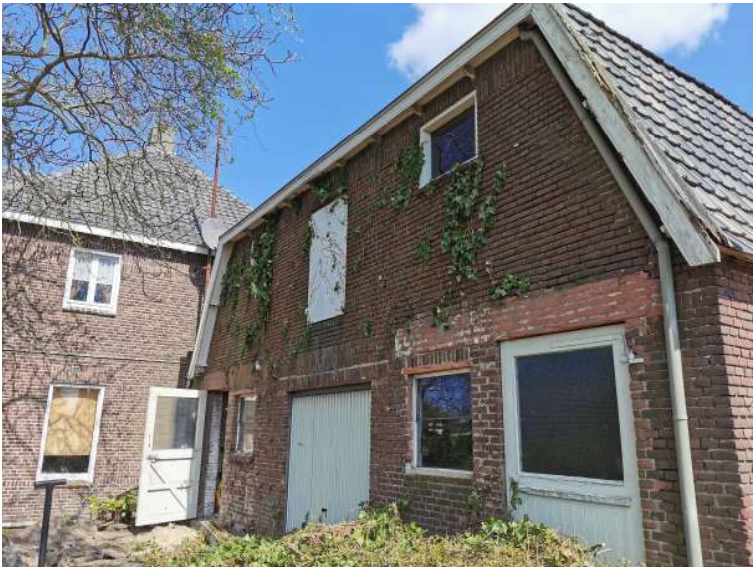
Rechts op de begane grond dezelfde indeling als links, maar dan gespiegeld. Onder het venster uitsluitend de raamdorpel van dunne, schuin geplaatste tegels.

Centraal op het niveau van de zolder staat een relatief forse, rechthoekige gevelopening die met een beplating is dichtgezet. Onder de gevelopening een halfsteense rollaag. De opening wordt overspannen door een tweesteense rollaag die zich over de gehele breedte van het rechte deel van de wolfgevel strekt.

Zowel links als rechts op het niveau van de zolder een nagenoeg vierkant enkelruits houten venster, waaronder een schuin geplaatste bakstenen raamdorpel. Het bovenste deel van beide ramen bevindt zich ter hoogte van de onderste van de dubbele steense rollaag. Boven het venster is nog ruimte voor één steense rollaag. De schuine zijden van de gevel worden beëindigd door vlechtingen in het metselwerk.

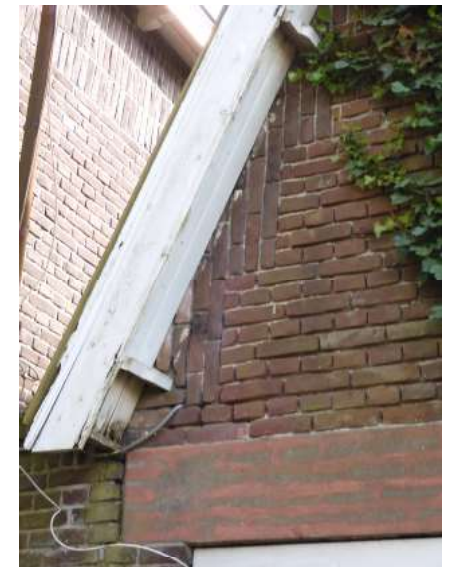
De wolfgevel wordt bekroond door een houten bakgoot met geprofileerde neuslijst en een zinken kraal, ondersteund door houten klossen met een ojiefprofiel. Deze bakgoot loopt als windveren aan beide uiteinden door langs de schuine delen van de gevel en wordt op die plaatsen afgetopt door een houten waterbord in plaats van een zinken kraal. Ook deze windveer wordt ondersteund door ojiefvormige klossen.

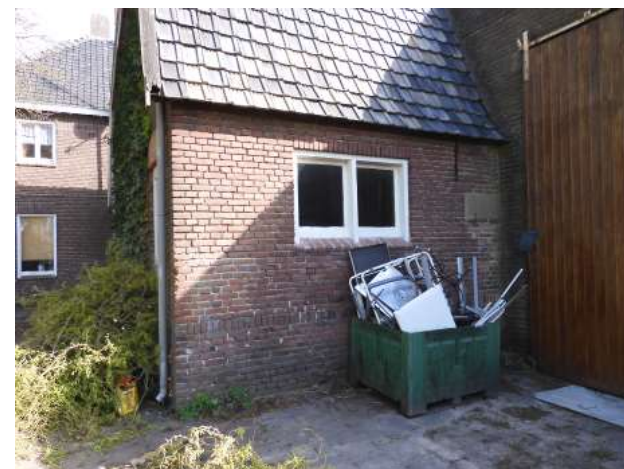
Uiterst rechts in dit geveldeel is ene stukje van een betonnen latei te zien die vroeger een dubbele deur overspande. Nu is die deur dicht gemetseld. Ter hoogte van de balklaag is boven de latei een staafanker zichtbaar.

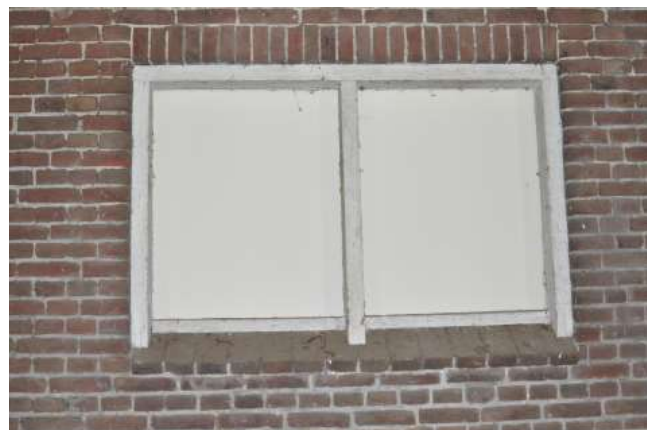
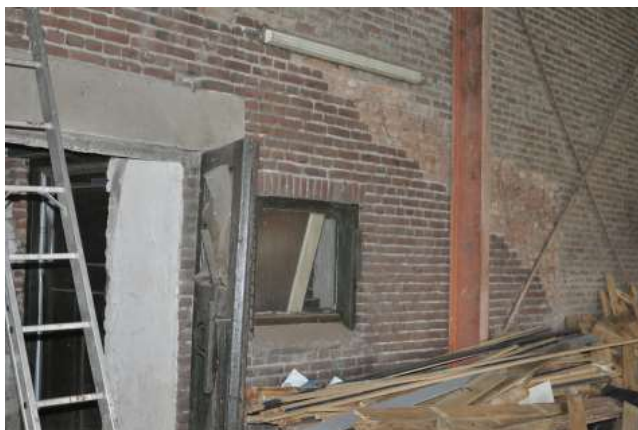
Oorspronkelijk liep de rechterzijgevel aan de uiterste rechterzijde nog door in een enkellaags geveldeel met schuine zijde, behorende tot een varkenshok onder lessenaarsdak. In 1973 is deze schuine gevel in twee fasen opgehoogd met bronskleurige bakstenen als onderdeel van een gevel van volume D. In het oorspronkelijke metselwerk van het varkenshok uit 1924 is een rechthoekig-liggend enkelruits venster

opgenomen. De stijlen lopen hier weer iets verder door in de schuin geplaatste bakstenen raamdorpel. Het venster wordt overspannen door een halfsteense rollaag.

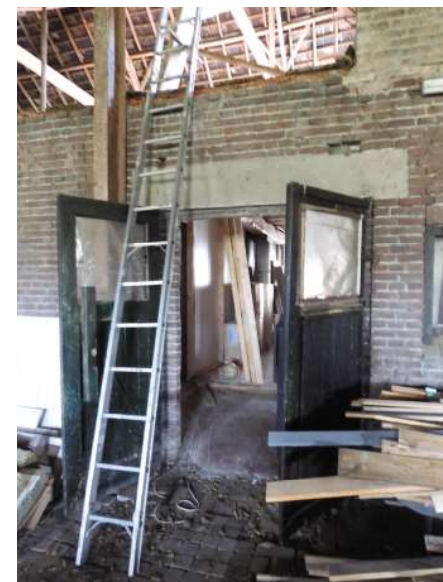
De achtergevel van volume B is opgebouwd als een geknikte topgevel, waarvan het onderste deel links in 1973 iets is verlengd.

Op het zolderniveau drie nagenoeg vierkante, houten enkelruitsvensters onder halfsteense rollagen en waarvan de stijlen iets doorlopen in de schuin geplaatste bakstenen raamdorpels. Het middelste venster is dicht gezet met een beplating waaruit een afvoerpijp steekt.

Centraal op het niveau van de vliering een klein, rechthoekig-staand enkelruits venster met een vergelijkbare afwerking als de drie onderstaande vensters. Ook dit venster is dicht gezet met een beplating. De schuine zijden van de gevel worden beëindigd met een laag van baksteenstrekken, waarboven een cementrand.

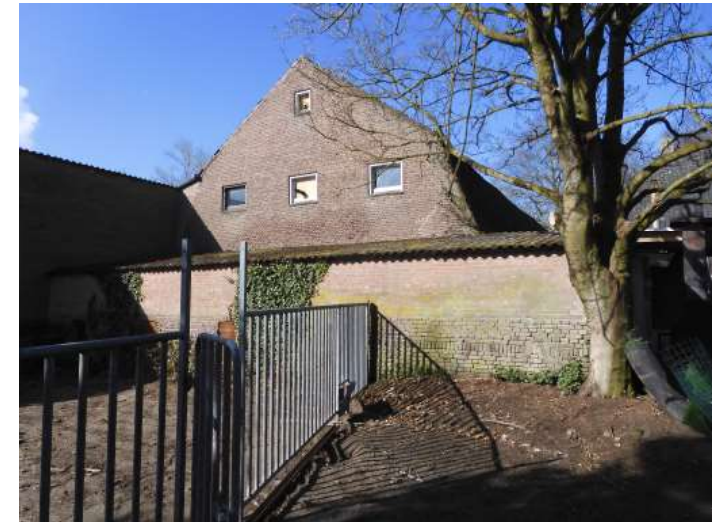
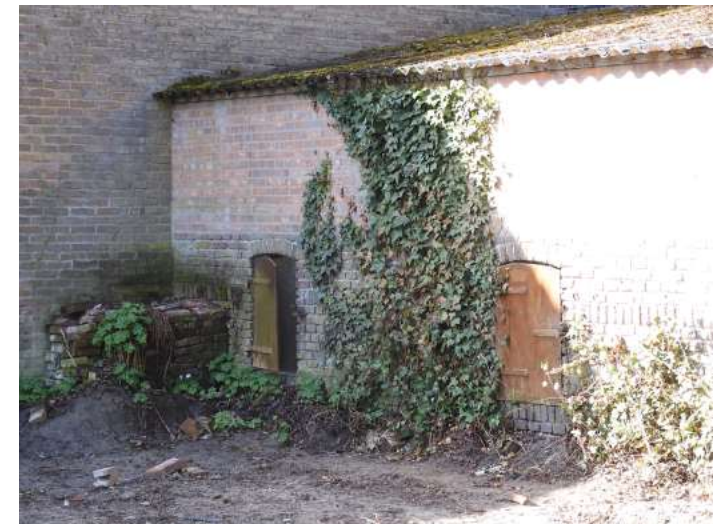
Het mansardedak van volume B is belegd met blauwe, gesmoorde Tuile du nord dakpannen met een rechte wel. Binnen volume D zijn de dakpannen en daksporen van het onderste dakschild verwijderd, waardoor er op die plaats vrij zicht is op de kapconstructie van volume B. Het lessenaarsdak van het varkenshok aan de achterzijde is belegd met golfplaten.

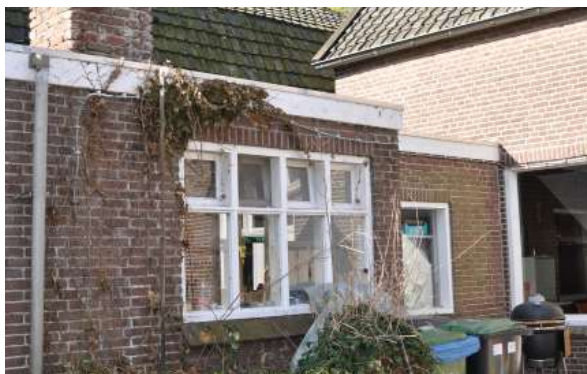
In het terugspringende rechterdeel van de gevel staat een moderne glas-houtdeur, gevat in een houten kozijn waarvan de stijlen rusten op een betonnen drempel. Onderdeel van het kozijn is een vierkant raamkozijn van een enkelruits schouder-venster rechts van de deur.

Onder dit venster een schuin geplaatste raamdorpel. Deur en venster worden overspannen door een doorlopende halfsteense rollaag. De gevel wordt afgetopt met een houten of trespas boeiboord met aluminium daktrim.

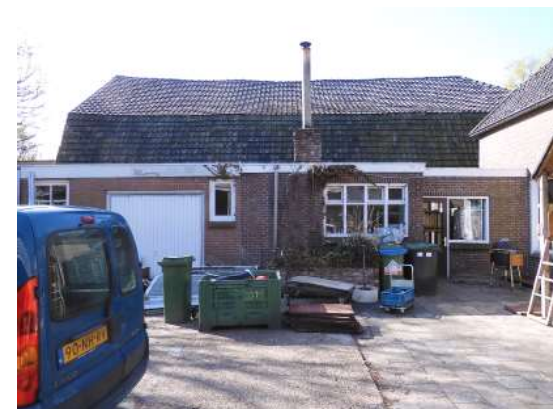
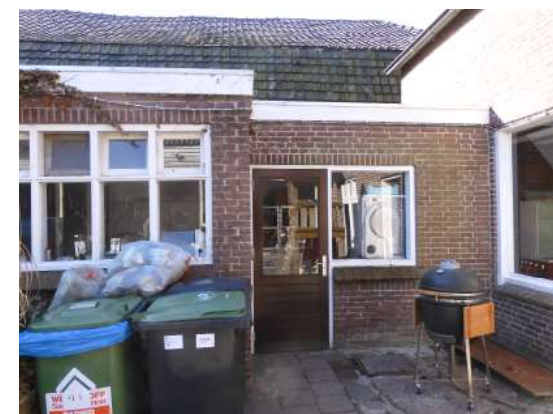
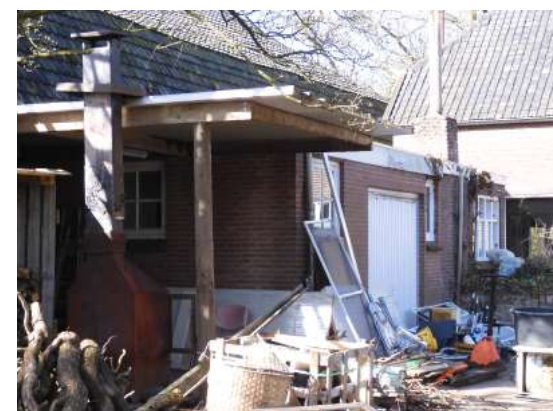
Rechts in het centrale, uitstekende geveldeel uit 1924 staat een houten vierlicht-kruisvenster, opgebouwd uit vier rechthoekige enkelruits onder-ramen en vier vierkante enkelruits bovenramen. Onder het venster een schuin geplaatste bakstenen raamdorpel. Boven het venster een halfsteense rollaag.

Links in dit geveldeel loopt een kunststof regenpijp langs de gevel naar beneden. Ook dit geveldeel wordt beëindigd door een boeiboord met daktrim.

Het linkerdeel van de gevel is jonger en is opgebouwd in schoon metselwerk van lichtrode bakstenen in een klezoorverband. Uiterst links loopt een kunststof regenpijp langs de gevel naar beneden. Onderaan in de gevel opnieuw een trasraam met halfsteense rollaag. Rechts een klein rechthoekig houten enkelruits venster met een schuin geplaatste bakstenen raamdorpel.

Links een rechthoekig houten vierruits venster. Tussen beide vensters een aluminium garagedeur onder een halfsteense rollaag. Ook dit geveldeel wordt beëindigd door een boeiboord met daktrim.

Uit het platdak van het bouwdeel uit 1924 steekt een bakstenen schoorsteen, opgebouwd in een halfsteens verband. Uit de schoorsteen steekt een lange aluminium afvoerpijp, afgetopt met een schoorsteenkap, type Chinese hoed.

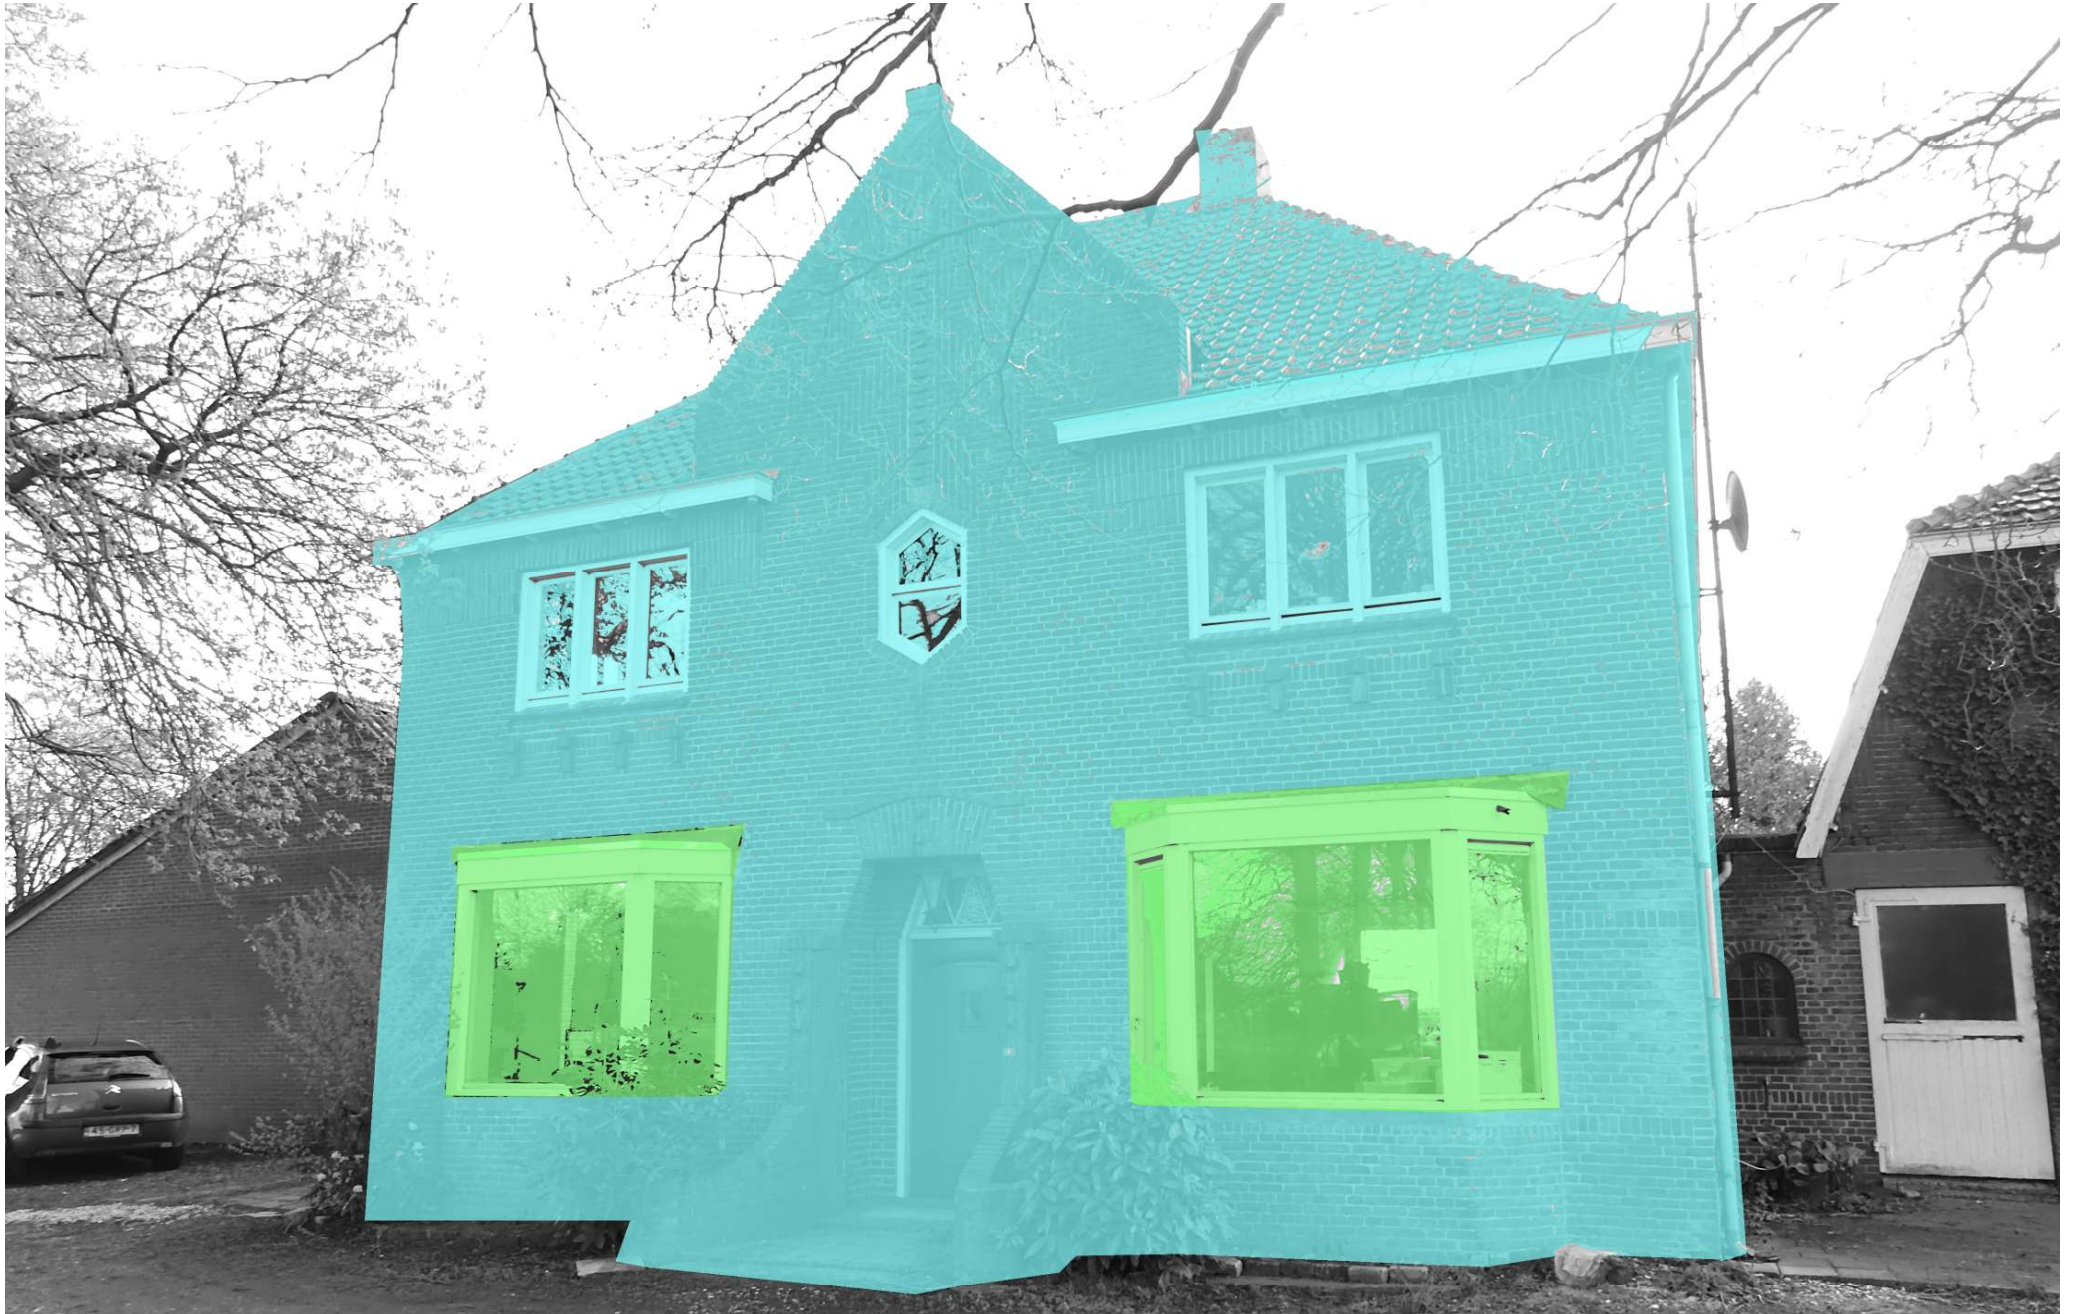
Omdat wij geen beschikking hebben over recente tekeningen van de gevels van dit complex, hebben wij overzichtsfoto's ingekleurd. Hier de voorgevel van het woonhuis.

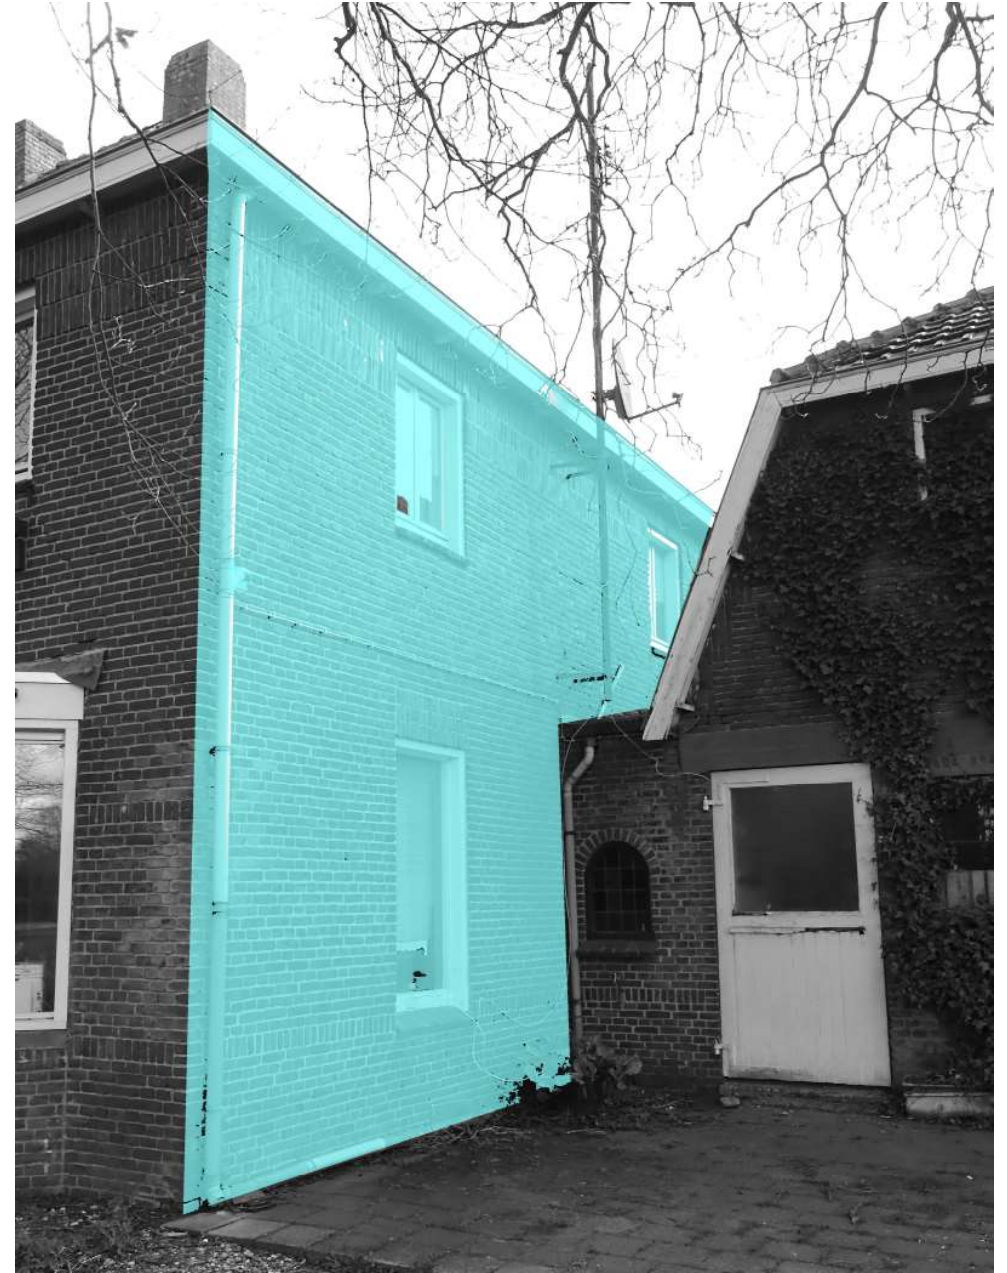
Omdat wij geen beschikking hebben over recente tekeningen van de gevels van dit complex, hebben wij overzichtsfoto's ingekleurd. Hier de linkerzijgevel van het woonhuis (links), en de rechterzijgevel van het woonhuis (rechts).
