# Bouw-en cultuurhistorisch rapport Helmondseweg 41 Aarle-Rixtel

Malthezer Hoeve BV in Helmond verzocht ons een onderzoek uit te voeren naar de bouw- en cultuurhistorische waarden die van toepassing zijn op het exterieur van het woonhuis en de schuur aan de Helmondseweg 41 in Aarle-Rixtel. Beide maken deel uit van een voormalige boerderij, die bekend is onder de naam: Malthezer Hoeve.

Cultuurhistorisch Bureau Hüsken en Zoon  
Eindhoven april 2021

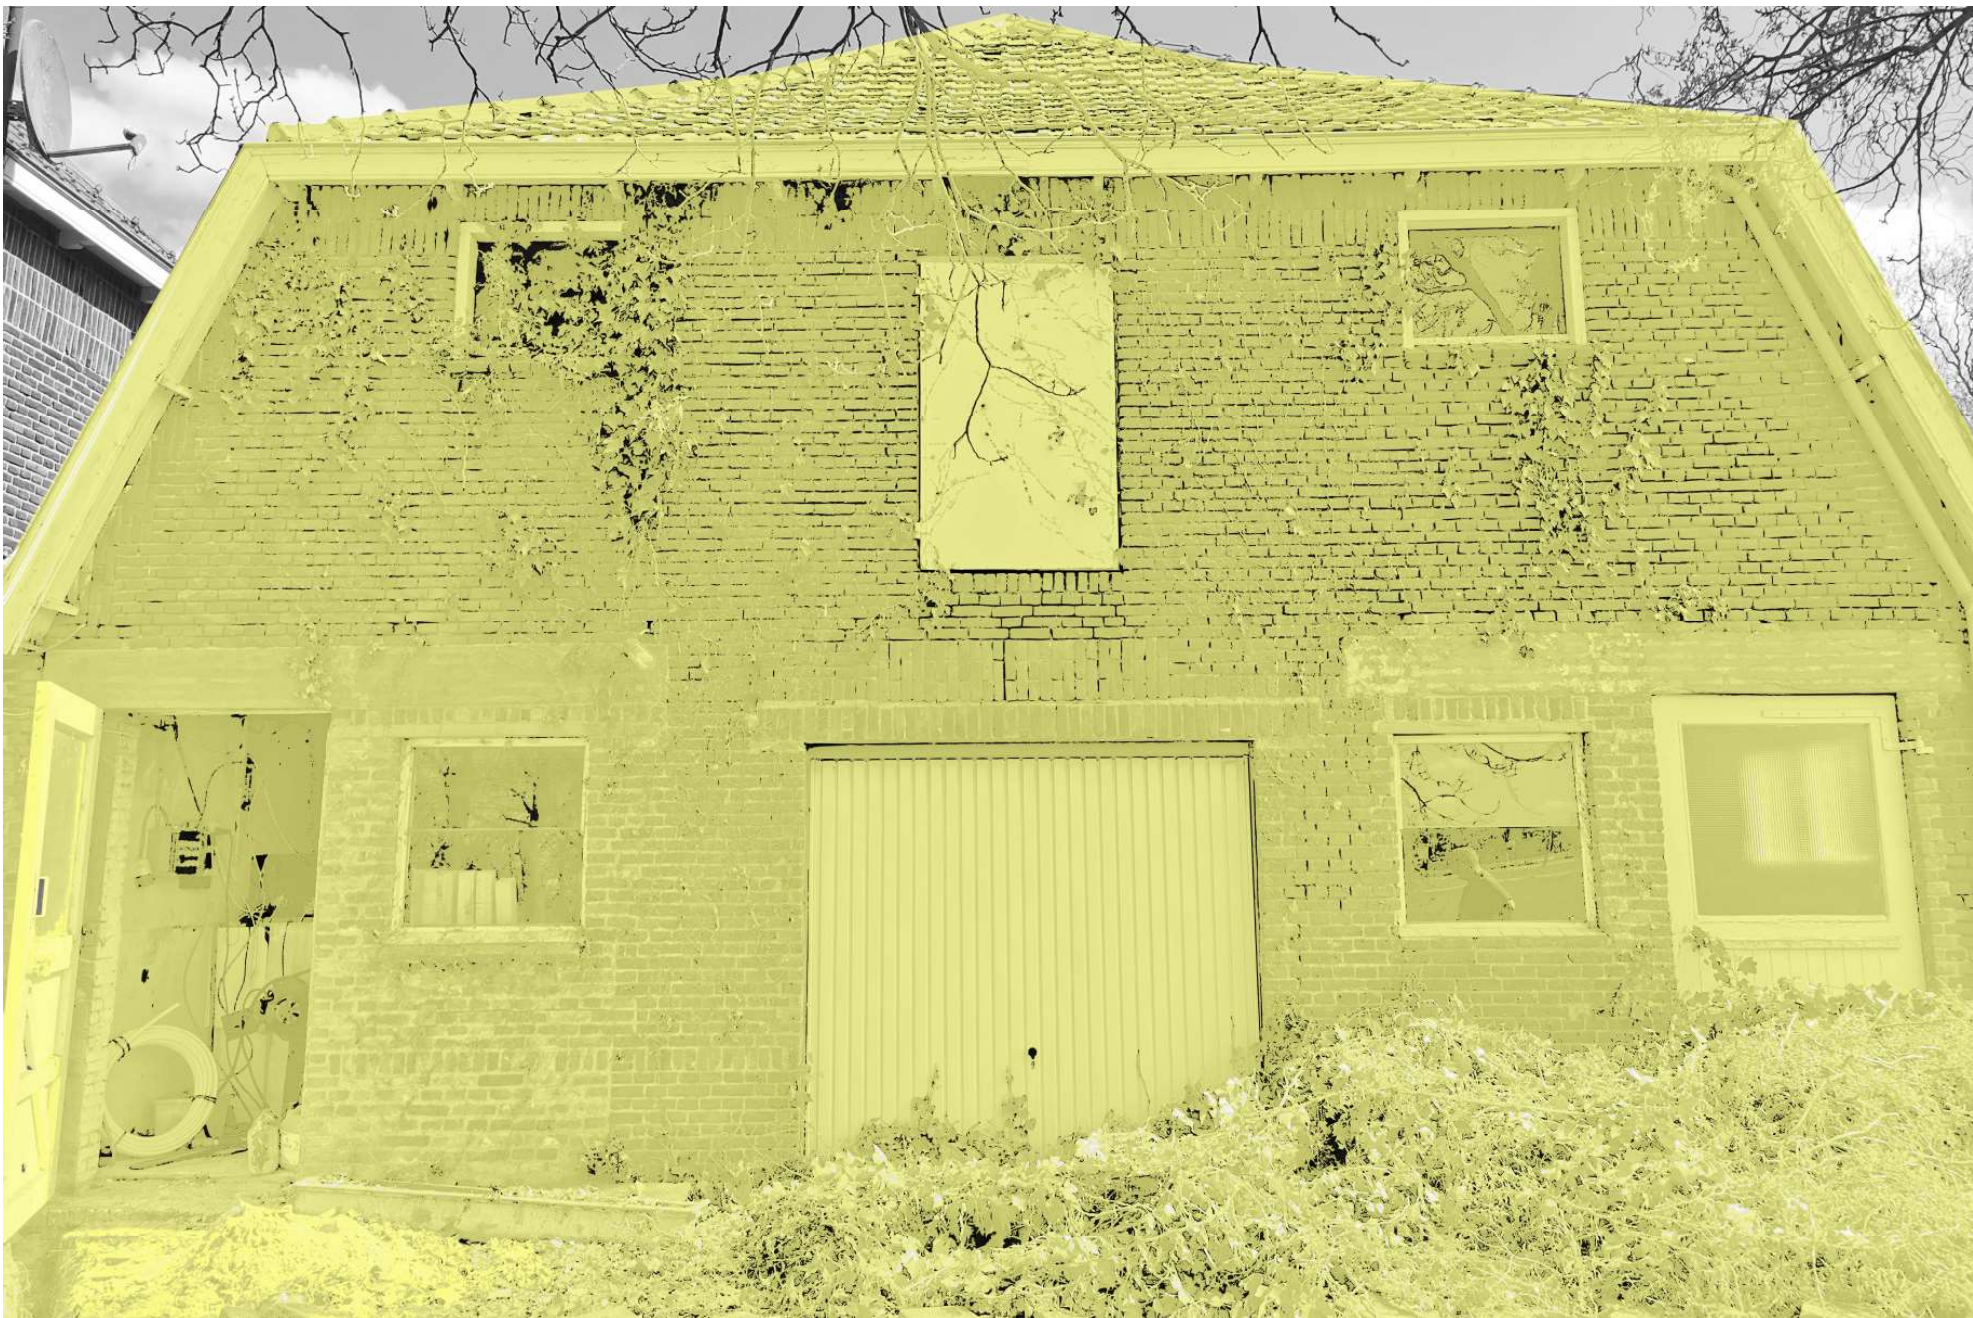
Omdat wij geen beschikking hebben over recente tekeningen van de gevels van dit complex, hebben wij overzichtsfoto's ingekleurd. Hier de voorgevel van de stal met wolfgevel. (foto R. Hellings)

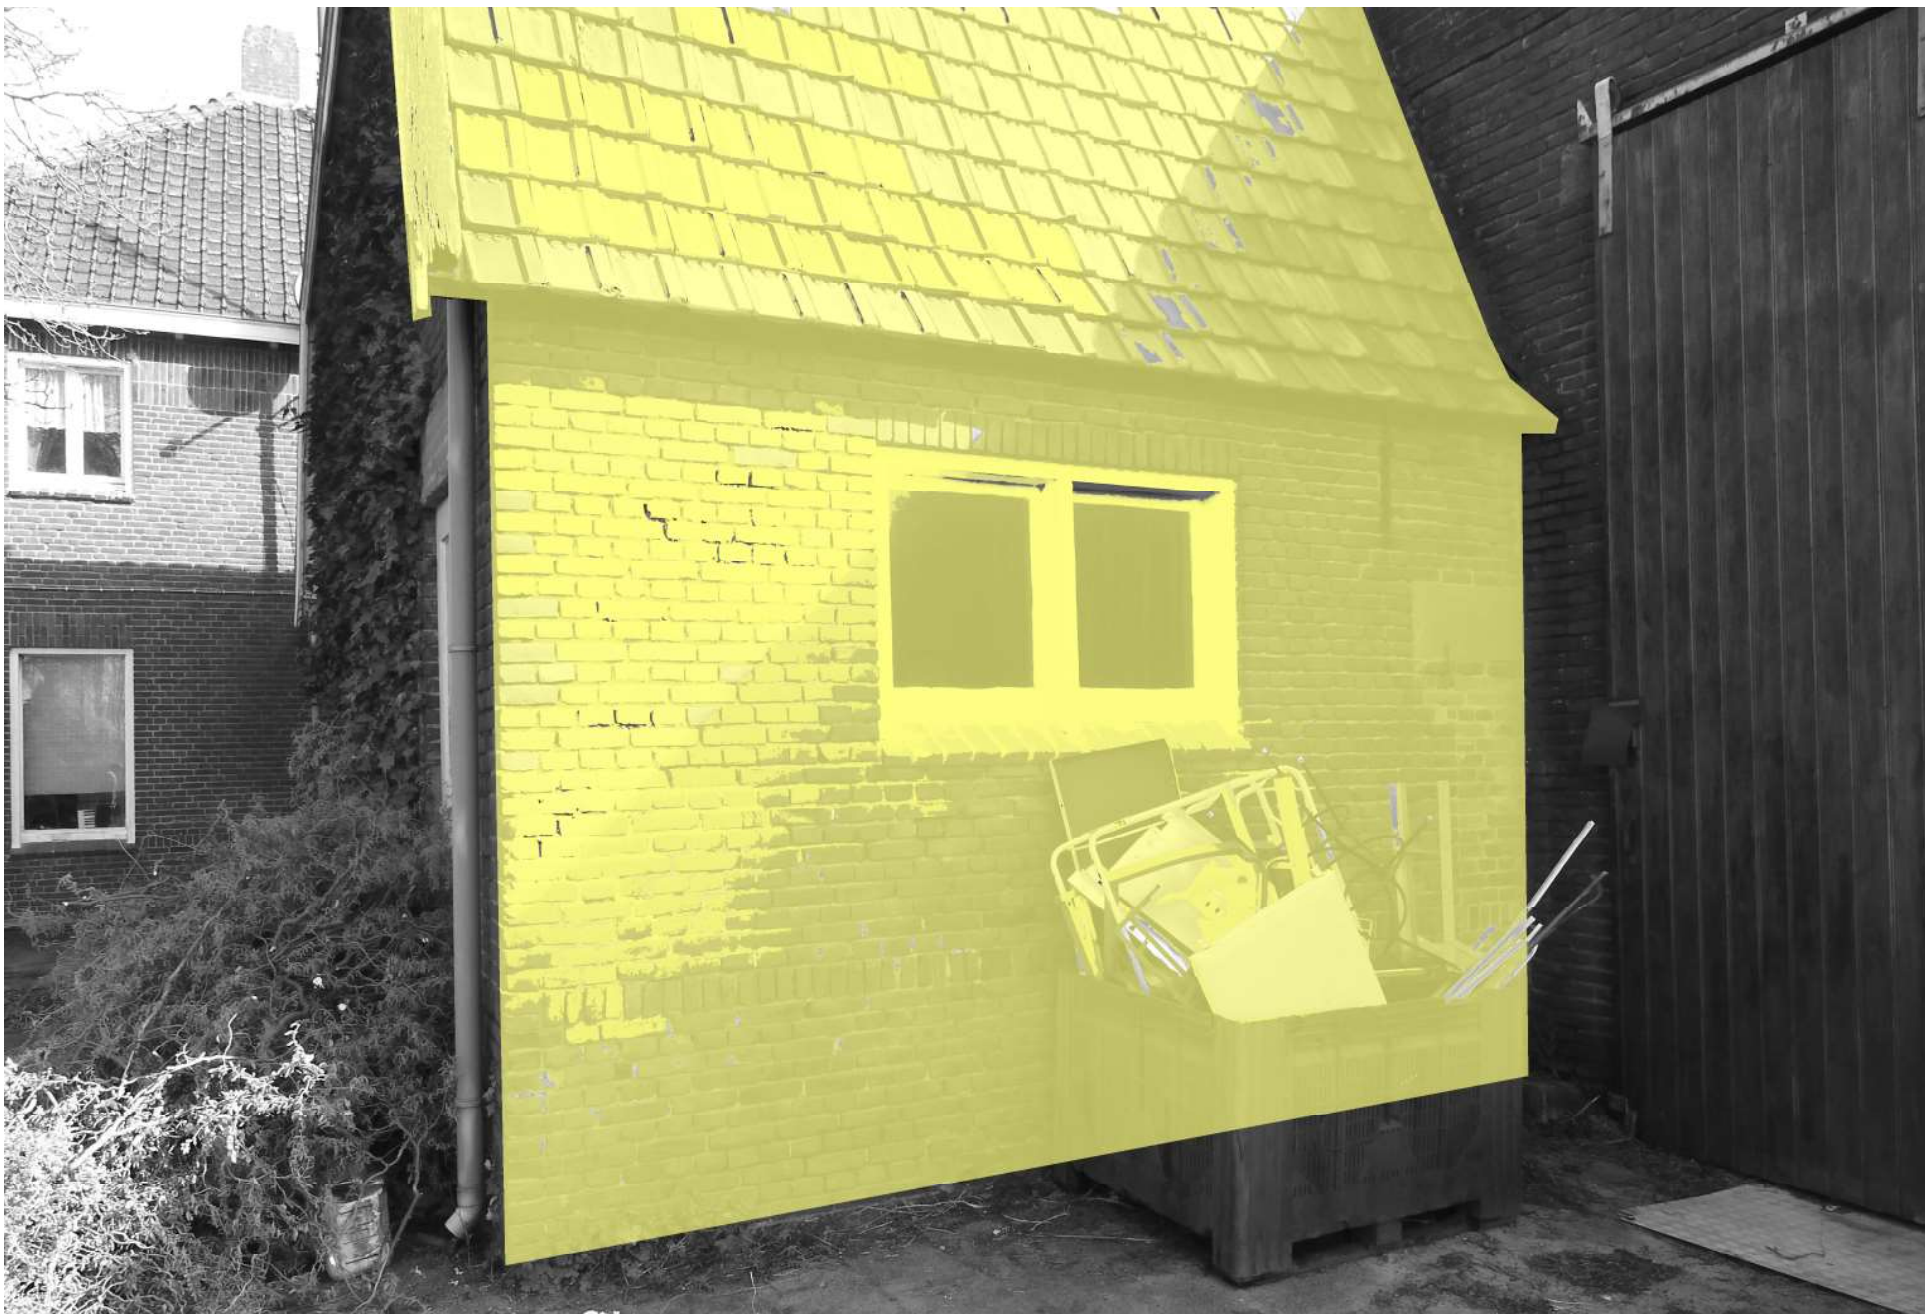
Omdat wij geen beschikking hebben over recente tekeningen van de gevels van dit complex, hebben wij overzichtsfoto's ingekleurd. Hier de externe rechterzijgevel van de stal.

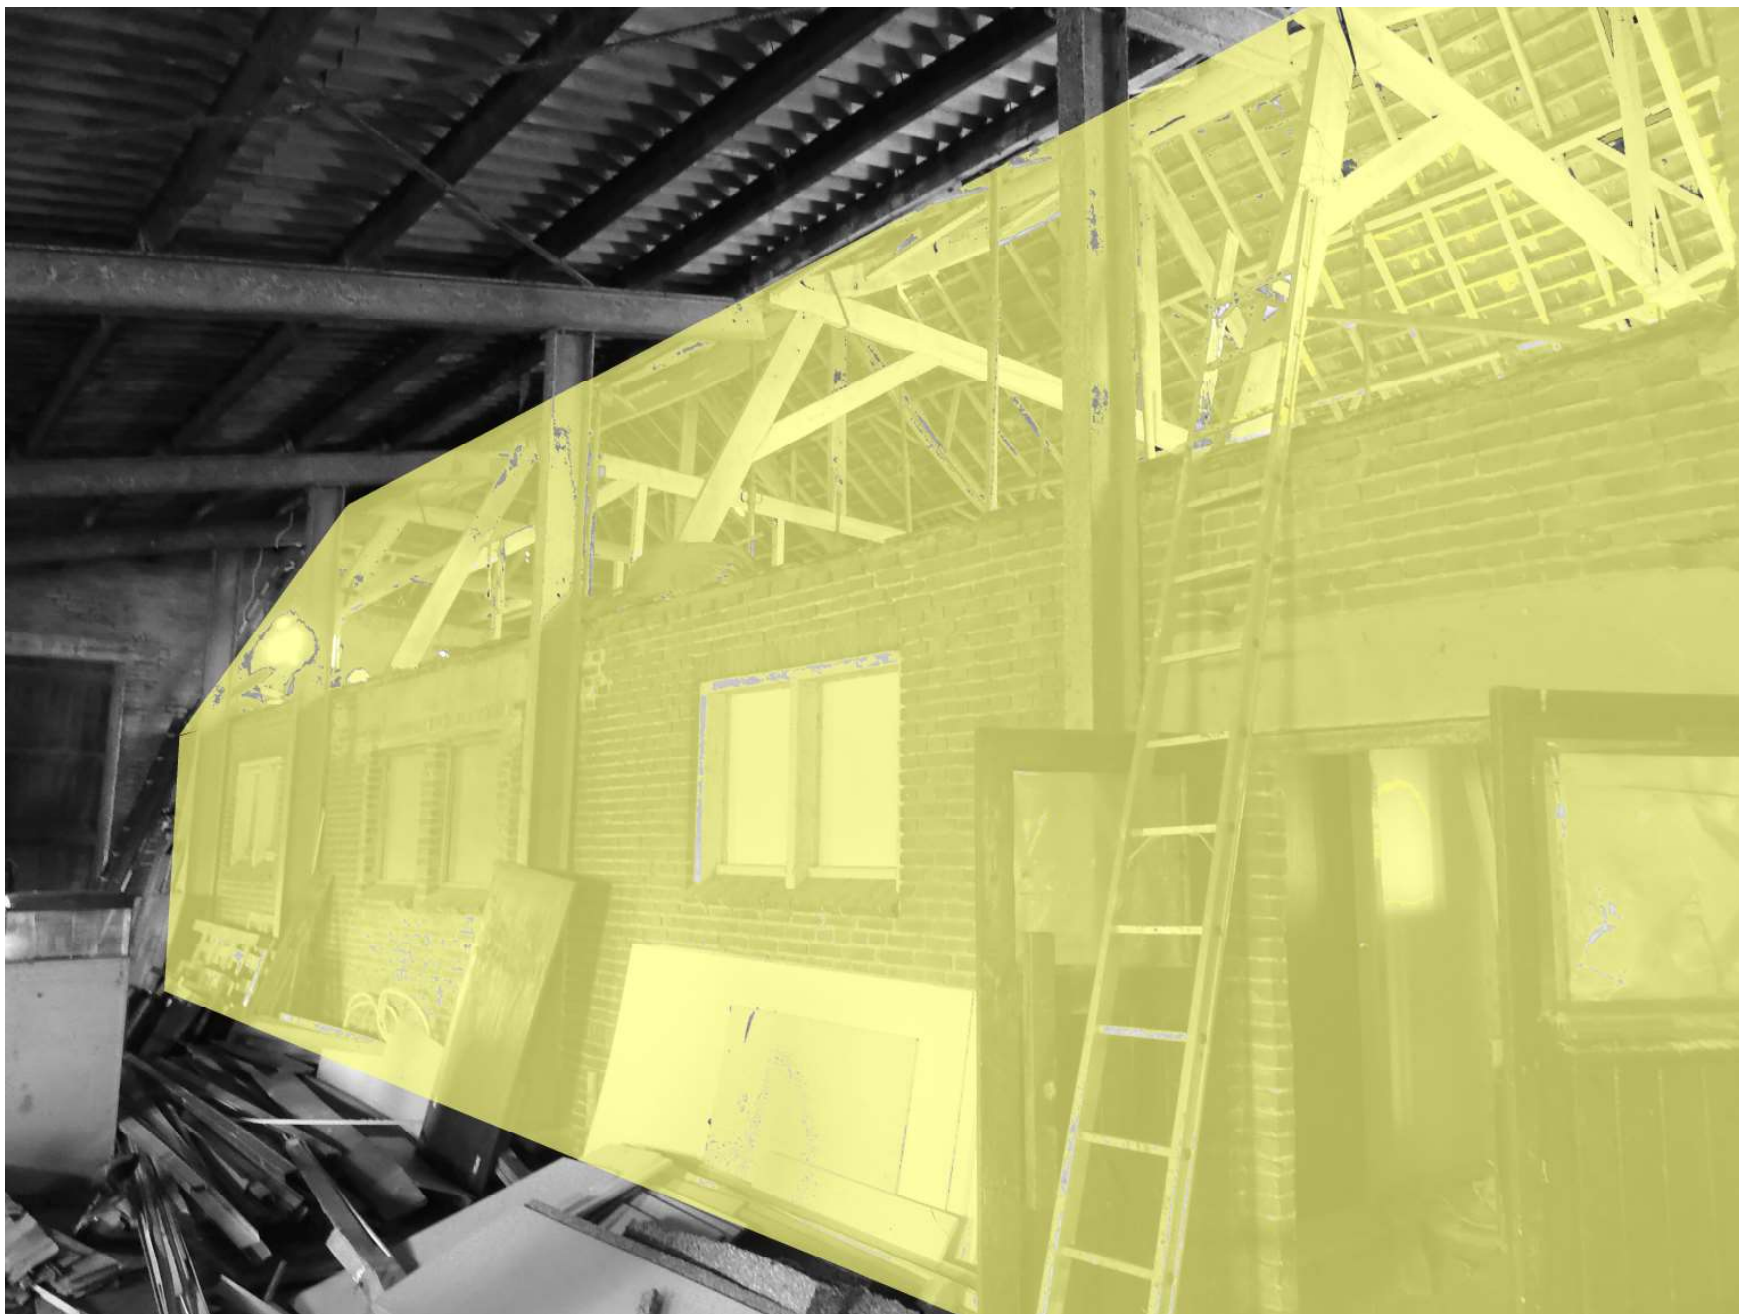
Omdat wij geen beschikking hebben over recente tekeningen van de gevels van dit complex, hebben wij overzichtsfoto's ingekleurd. Hier de rechterzijgevel van de stal gezien vanuit de opslagschuur.

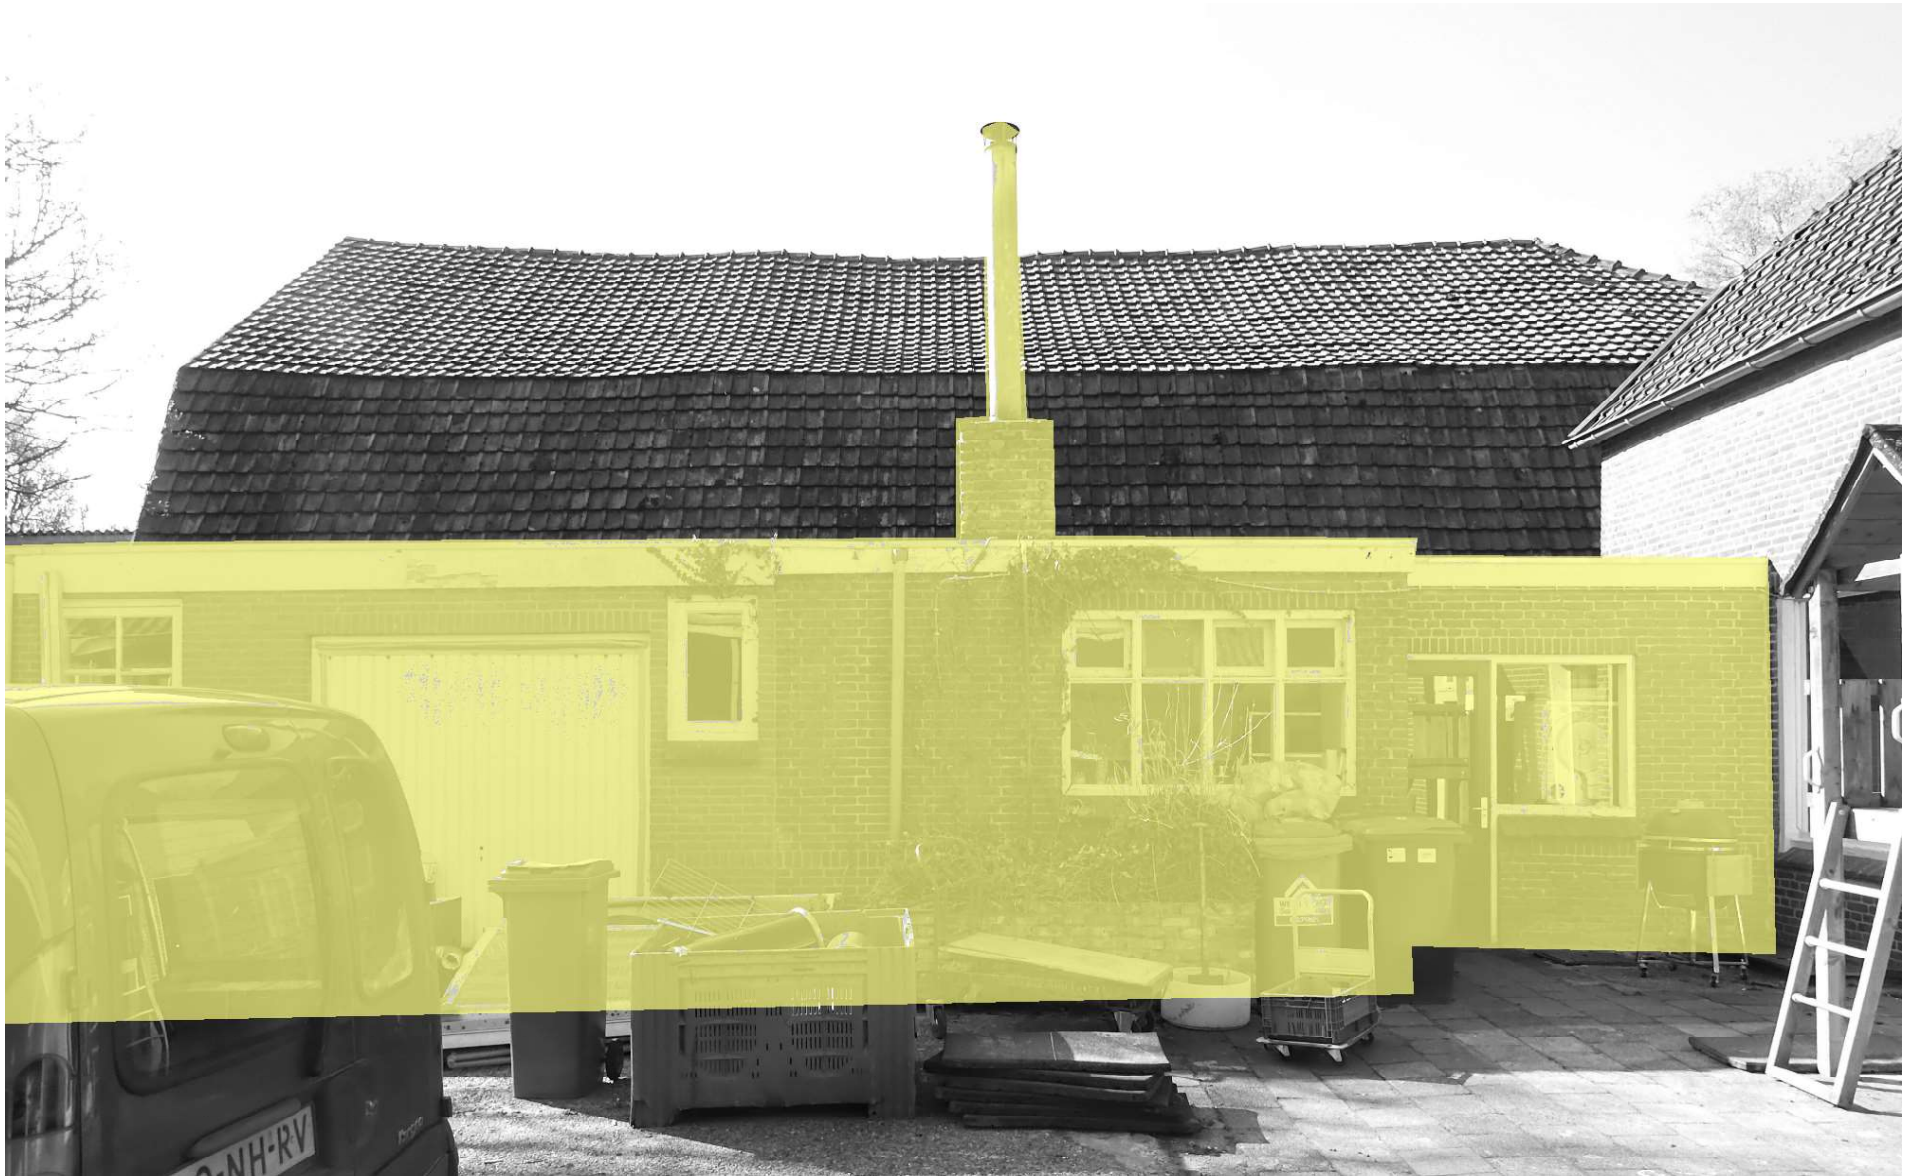
Omdat wij geen beschikking hebben over recente tekeningen van de gevels van dit complex, hebben wij overzichtsfoto's ingekleurd. Hier het aanzicht van volume C.
