# verkennend (asbest)bodemonderzoek aan de Heindertweg 1 te Aarle-Rixtel

Opdrachtnummer: 14P003318

Verkennend bodemonderzoek conform NEN 5740  
Verkennend asbest bodemonderzoek conform NEN 5707

14P003318-adv-01

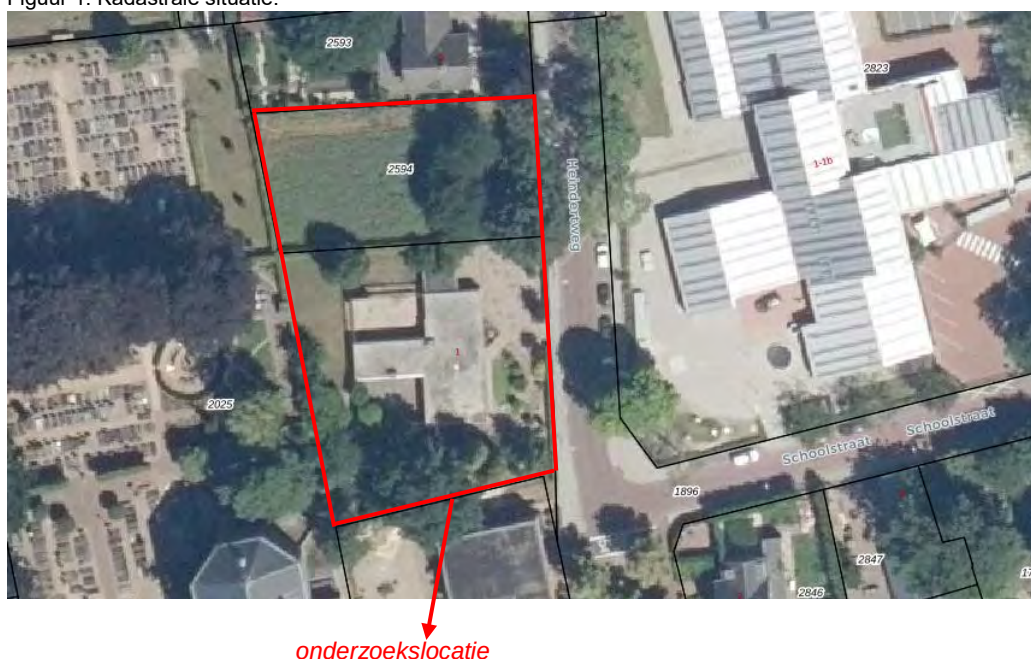
Figuur 1. Kadastrale situatie.

Kadastraal staat het perceel bekend onder (kadastrale) gemeente Aarle-Rixtel, sectie A, nummers 2025 (gedeeltelijk) en 2594.

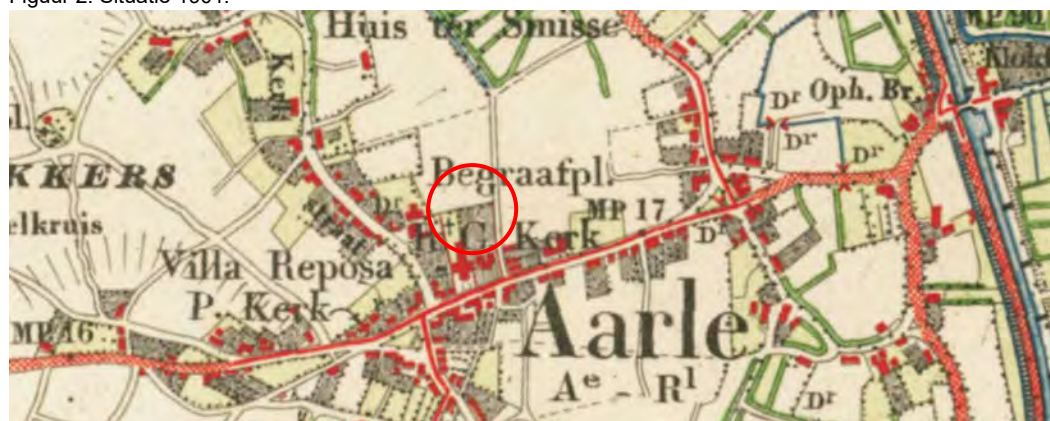
Figuur 2. Situatie 1901.

| Jaartal | Gebruik | Bijzonderheden |
|---|---|---|
| 1901 | Er is sprake van cultuurgrond en bouwland. De Heindertweg en het westelijk gelegen kerkhof zijn reeds zichtbaar. | --- |

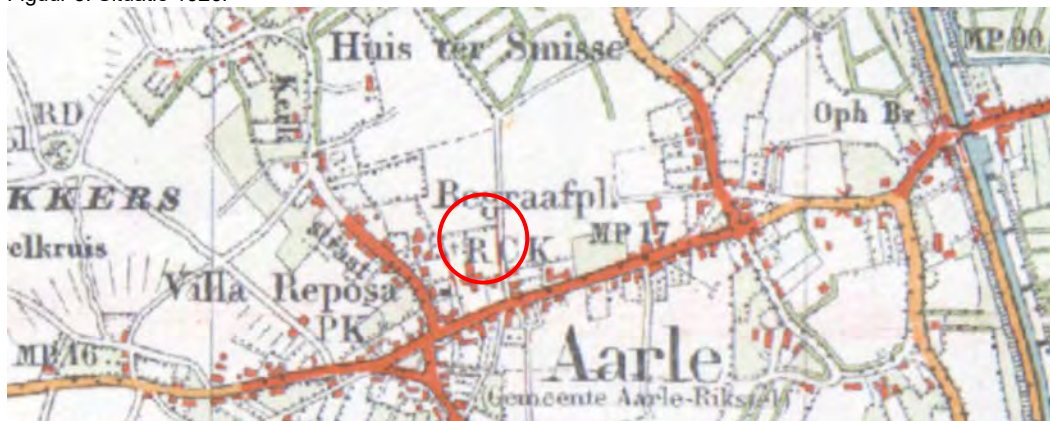
Figuur 3. Situatie 1926.

| Jaartal | Gebruik | Bijzonderheden |
|---|---|---|
| 1931 | Er lijkt enkel sprake te zijn van bouwland. Verder nagenoeg ongewijzigd ten opzichte van 1901. | --- |

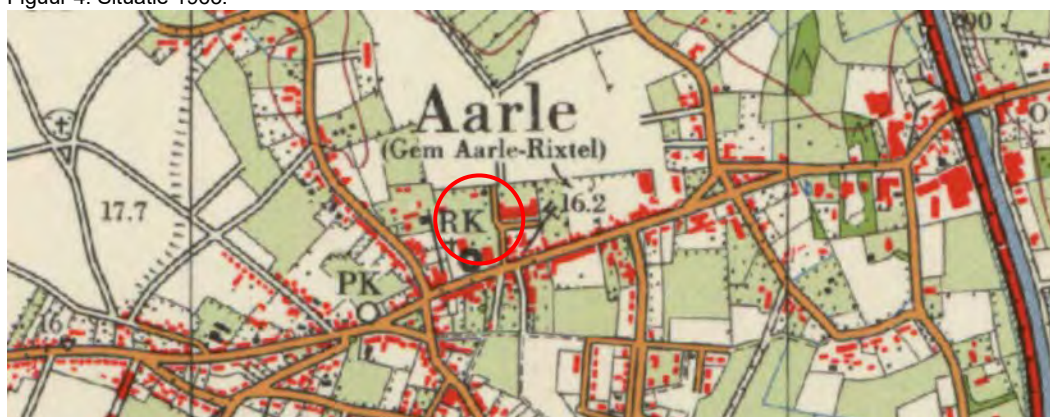
Figuur 4. Situatie 1963.

| Jaartal | Gebruik | Bijzonderheden |
|---|---|---|
| 1963 | Er is sprake van landbouwgrond. In de directe omgeving zijn meerdere gebouwen aanwezig. | --- |

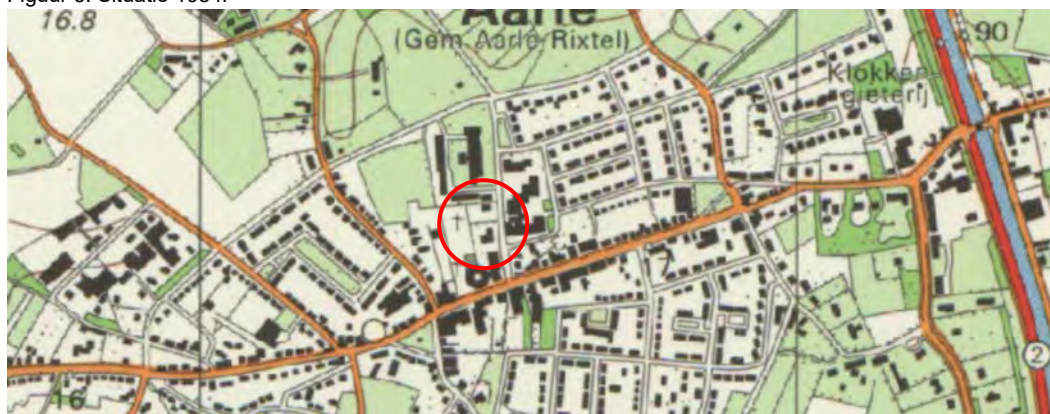
Figuur 5. Situatie 1984.

| Jaartal | Gebruik | Bijzonderheden |
|---|---|---|
| 1984 | Voor het eerst is bebouwing zichtbaar. | --- |

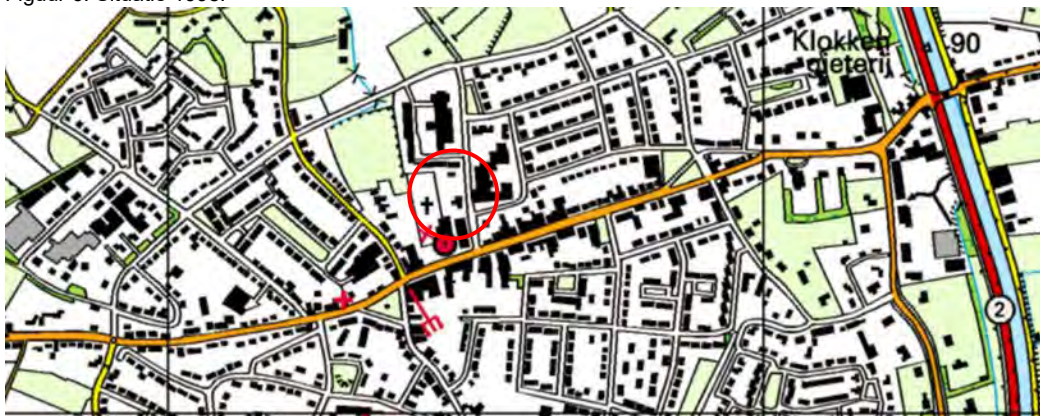
Figuur 6. Situatie 1998.

| Jaartal | Gebruik | Bijzonderheden |
|---|---|---|
| 1998 | De huidige situatie is waarneembaar. | --- |

Er zijn geen relevante aspecten naar voren gekomen die kunnen duiden op de aanwezigheid van potentieel bodembedreigende activiteiten.

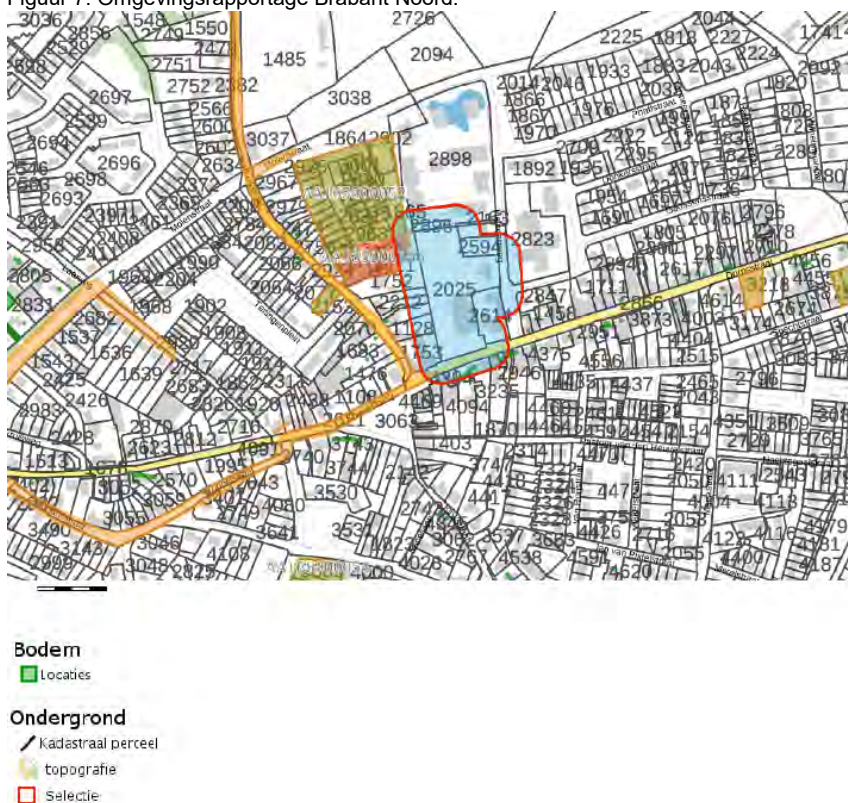
Figuur 7: Omgevingsrapportage Brabant Noord.

Er is een digitale Omgevingsrapportage opgevraagd van de Omgevingsdienst Brabant Noord, zie hiervoor figuur 7.

Hieruit blijkt dat van het perceel geen relevante (bodem)informatie aanwezig is.

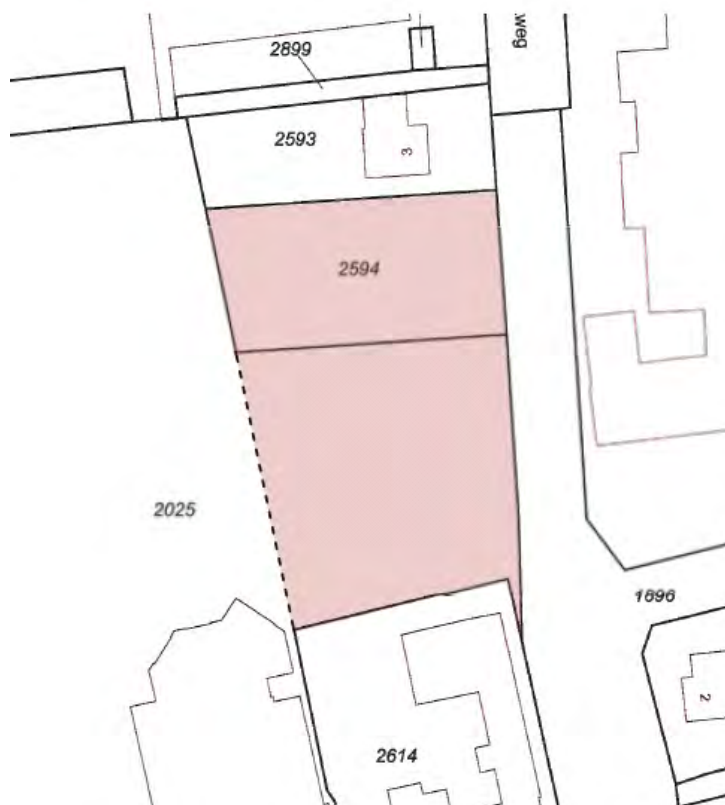
Figuur 8: Situering plangebied.

Door de opdrachtgever is een tekening beschikbaar gesteld waarop het plangebied is aangegeven, zie figuur 8.

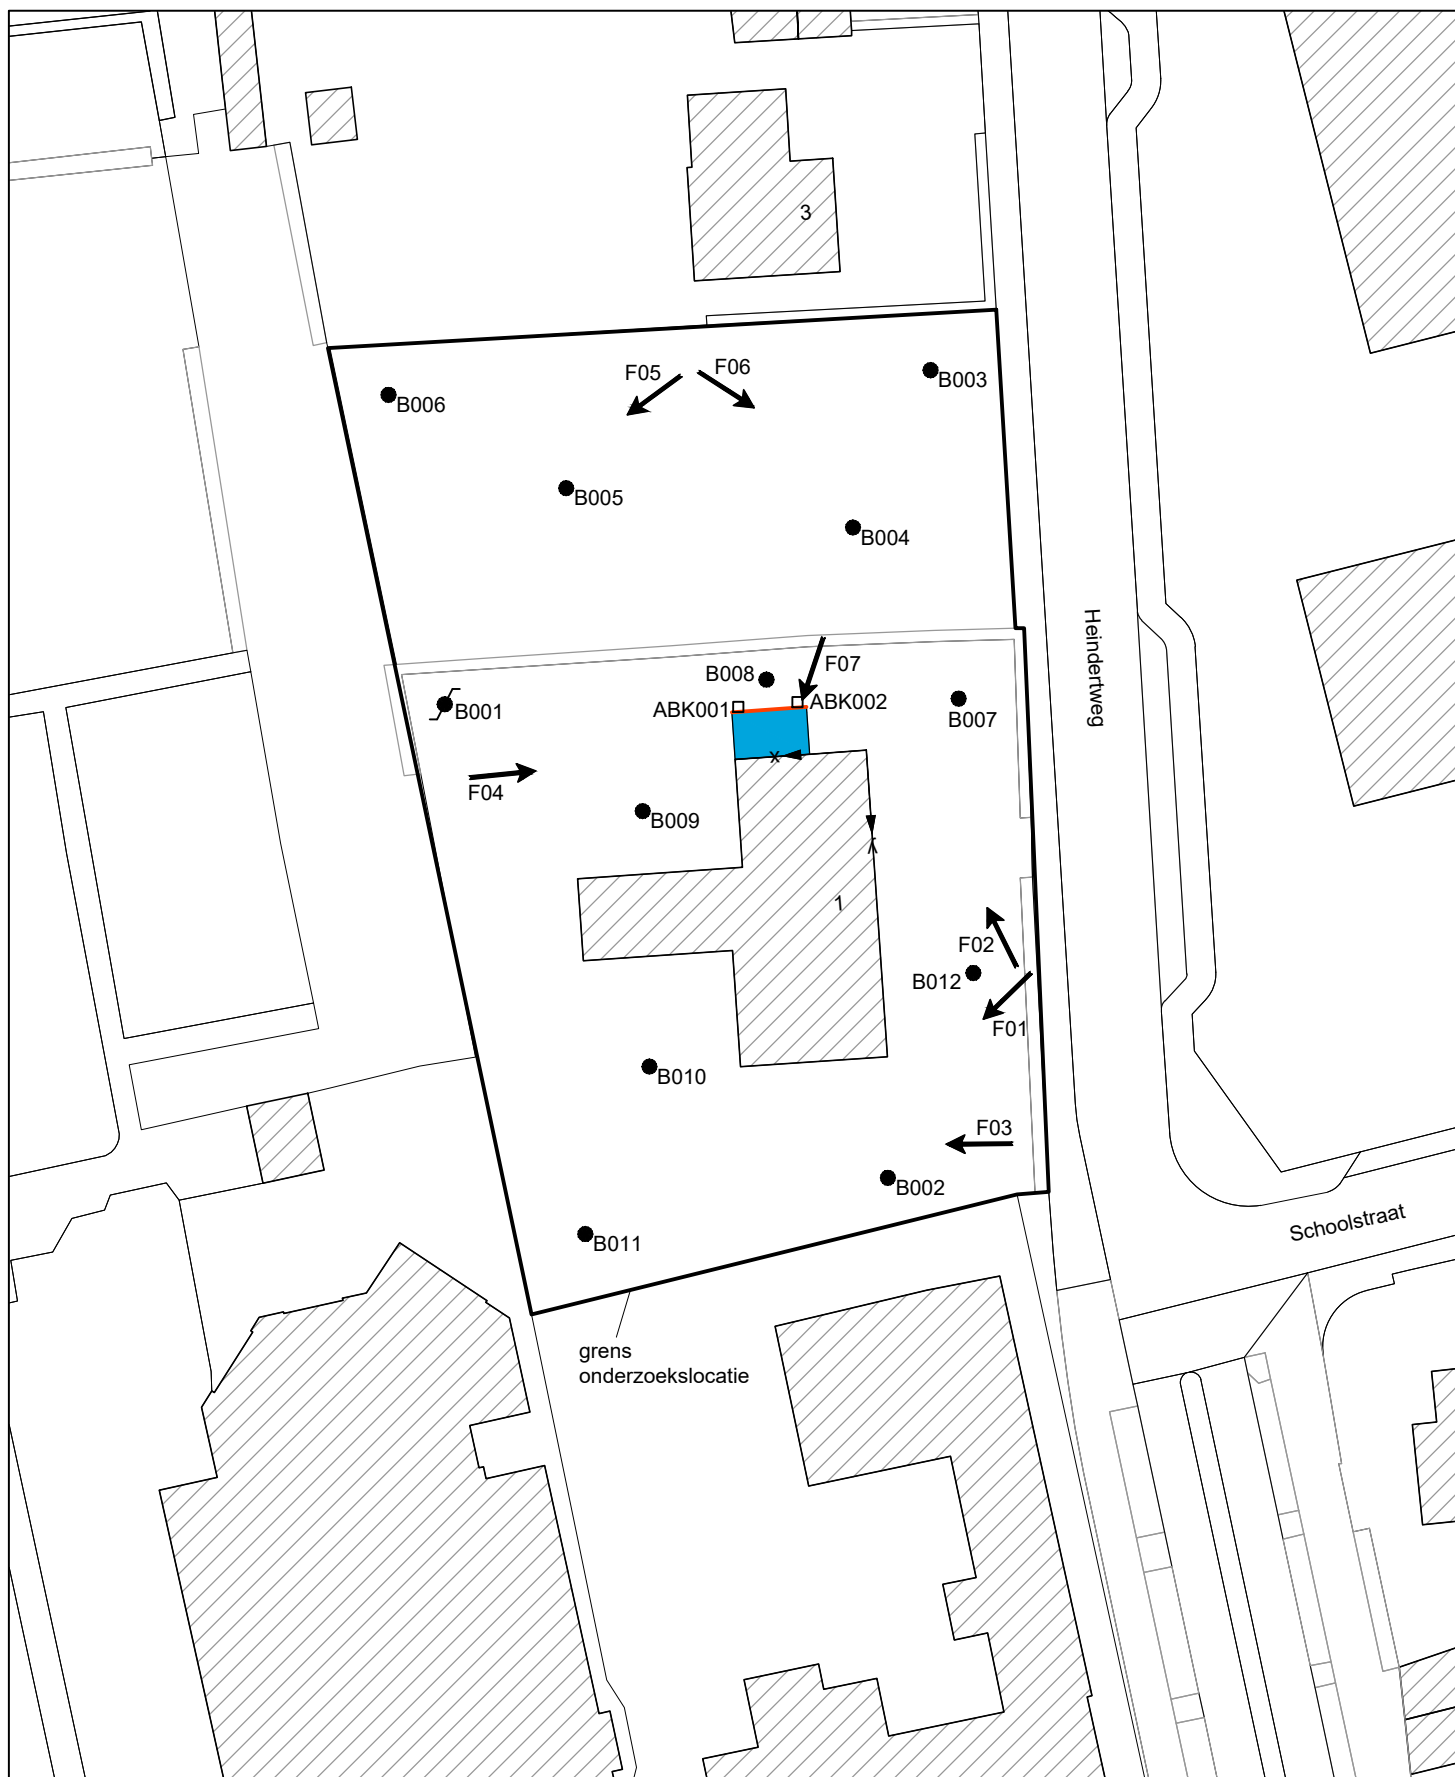
### **Situatietekening met boorpunten en asbestinspectiekuilen SIT-01**

De locaties van de boorpunten zijn ingetekend op de situatietekening SIT-01 in de bijlage B.

Overkapping met asbestverdacht dak

— Druprand

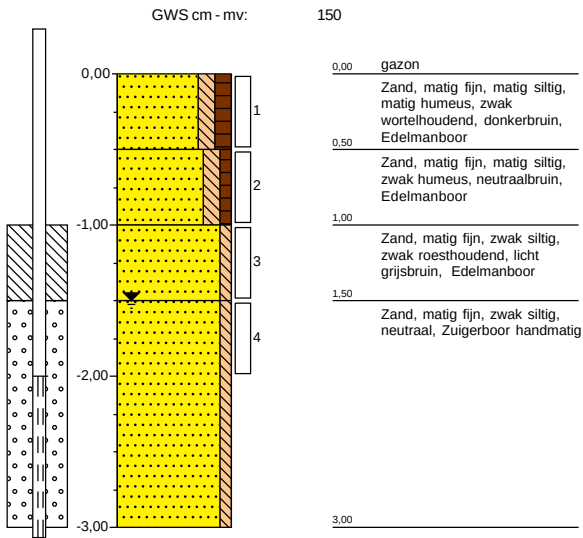
### Boring: B001

Datum: 4-12-2020  
Boormeester: John de Swart

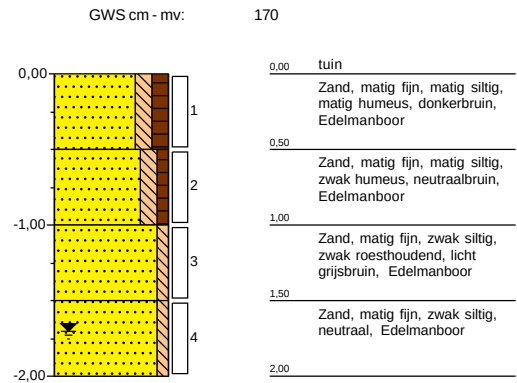
### Boring: B002

Datum: 4-12-2020  
Boormeester: John de Swart

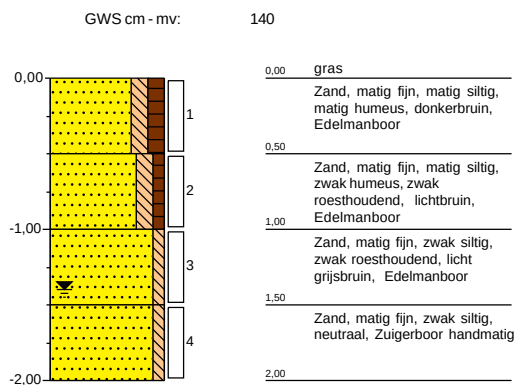
### Boring: B003

Datum: 4-12-2020  
Boormeester: John de Swart
