RAPPORTAGE FAUNA ONDERZOEK LIESHOUT t.b.v.  
ONTHEFFINGSVERZOEK Wet Natuurbescherming  
Baverdestraat:  
4, 6, 8, 10, 12, 14, 16, 18, 20, 22, 24, 26, 28, 30, 32, 34  
en 36

WoCom

2019-05R01

Ir. G.W.F. Kruidbos

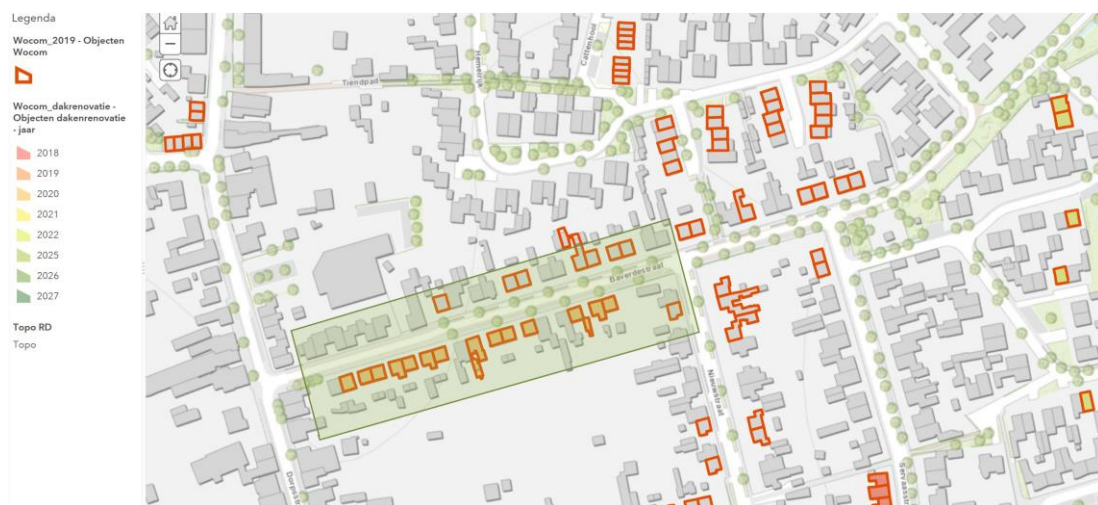
*Figuur 2: Overzicht van het onderzoeksgebied (lichtgroen gearceerd). De WoCom panden zijn rood gearceerd en de te slopen panden zijn tevens geel ingekleurd. NB: In verband met een ander onderzoek zijn ook alle buiten het groene vlak gelegen WoCom panden geobserveerd. De vastgestelde nesten buiten het groene vlak zijn waargenomen op verschillende data die gelegen zijn rond de bezoekdata aan de Baverdestraat.*

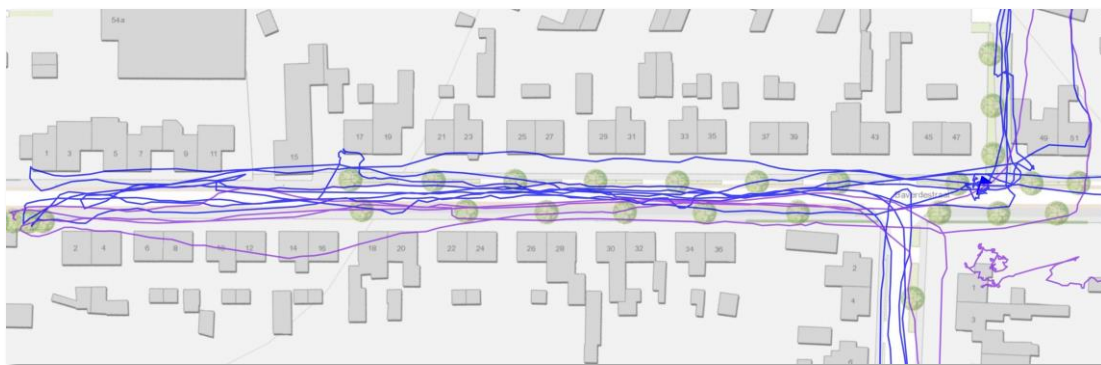
Figuur 3: Voorbeeld van een individueel afgelegde waarnemingsroute (d.d. 15-9-2018). Data vastgelegd met GPS tracking, Batlogger M.

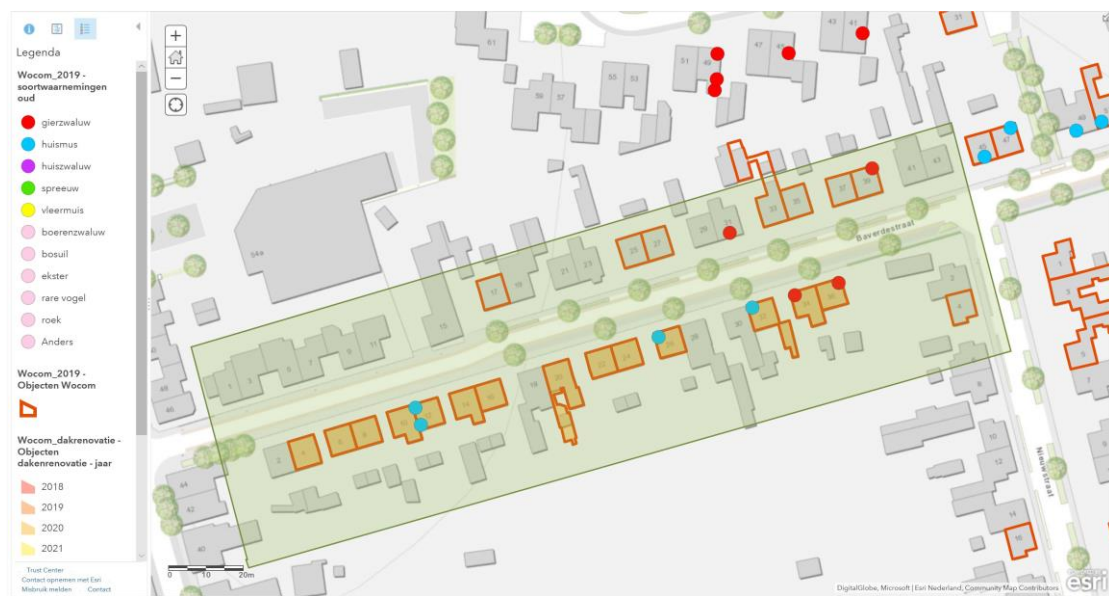
De onderstaande figuur 4 geeft een overzicht van de aanwezigheid van huismus en gierzwaluw binnen het onderzoeksgebied. Uit figuur 4 blijkt dat er nesten van deze soorten aanwezig zijn in de gebouwen van WoCom. Er zijn twee gierzwaluwnesten en vier huismus nesten aangetroffen in panden waarvan de daken gerenoveerd of gesloopt dienen te worden. Nesten van beide soorten zijn tevens in de direct omringende omgeving in zowel WoCom als niet-WoCom panden aanwezig.

Figuur 4 geeft een detail beeld van deze situatie terwijl figuur 5 een bredere context weergeeft. Hieruit blijkt dat het zwaartepunt in de verspreiding van gierzwaluw buiten het plangebied is gelegen.

Figuur 4: Detail overzicht van de aanwezigheid van gierzwaluw en huismus binnen het lichtgroen gearceerde onderzoeksgebied rondom de te slopen WoCom panden aan de Baverdestraat. De tussengelegen die niet ingekleurd zijn worden tevens gesloopt of gerenoveerd door zorg van de gemeente. Zie tabel 1.

Uit de resultaten is gebleken dat zich in de te renoveren daken aan de Baverdestraat vier huismus en twee gierzwaluwnesten bevinden. In en rondom de Baverdestraat zijn vijftientwintig gierzwaluwnesten en veertien huismusnesten op andere locaties aanwezig. Ondanks dat in de nieuwbouw nieuwe nestgelegenheden zullen worden aangeboden zullen de bestaande nesten bij sloop verdwijnen. Alhoewel de nesten die met de voorgenomen sloop zullen verdwijnen slechts een relatief klein aandeel vormen ten opzichte van de nabij gelegen nesten, zijn deze reeds in 2017 middels tweeëntwintig enkele huismus kasten in 2019 door zowel extra huismus als gierzwaluwkasten gecompenseerd (zie figuur 8, tabel 9 en bijlage 3, 4 en 5). In 2020 worden op minder dan 200 m. afstand conform natuur-inclusief bouwen een aantal permanente voorzieningen voor huismus, gierzwaluw en vleermuizen in de Servaasstraat ingebouwd (zie bijlage 6).

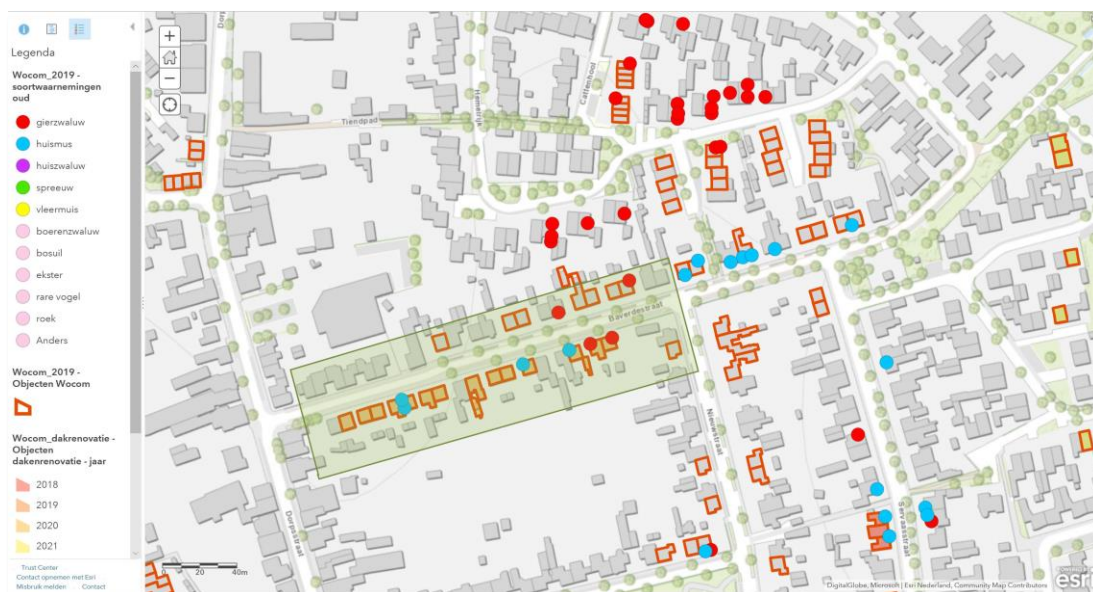
*Figuur 5: Contextueel overzicht van de aanwezigheid van gierzwaluw en huismus rondom de te slopen panden aan de Baverdestraat. Vijftig gierzwaluwnesten en veertien huismusnesten zijn op andere locaties rondom het plangebied aanwezig.*

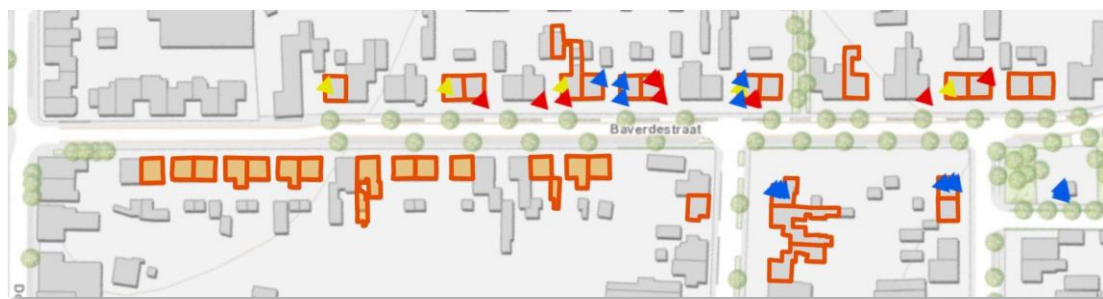
Figuur 8: Overzicht van compensatieverblijven van gierzwaluw (rode driehoek), huismus (blauwe driehoek) en vleermuis (gele driehoek). De blauwe driehoekjes rechtsonder representeren ieder drie, twee of één huismuskasten. In totaal zijn tweeëntwintig nestkasten in de omgeving geplaatst. Zie bijlage 2 voor details.

In totaal zijn in de Baverdestraat elf gierzwaluw-, negenentwintig huismus- en vijf vleermuiskasten geplaatst. Dit is gelet op de door de soortenstandaarden voor huismus en gierzwaluw voorgestelde mitigatieplicht (vier per nest) ruim voldoende. De vijf vleermuiskasten mitigeren niet alleen voor paarverblijven. Vier dienen tevens als kleine koloniekast, alhoewel kolonies niet zijn aangetroffen.

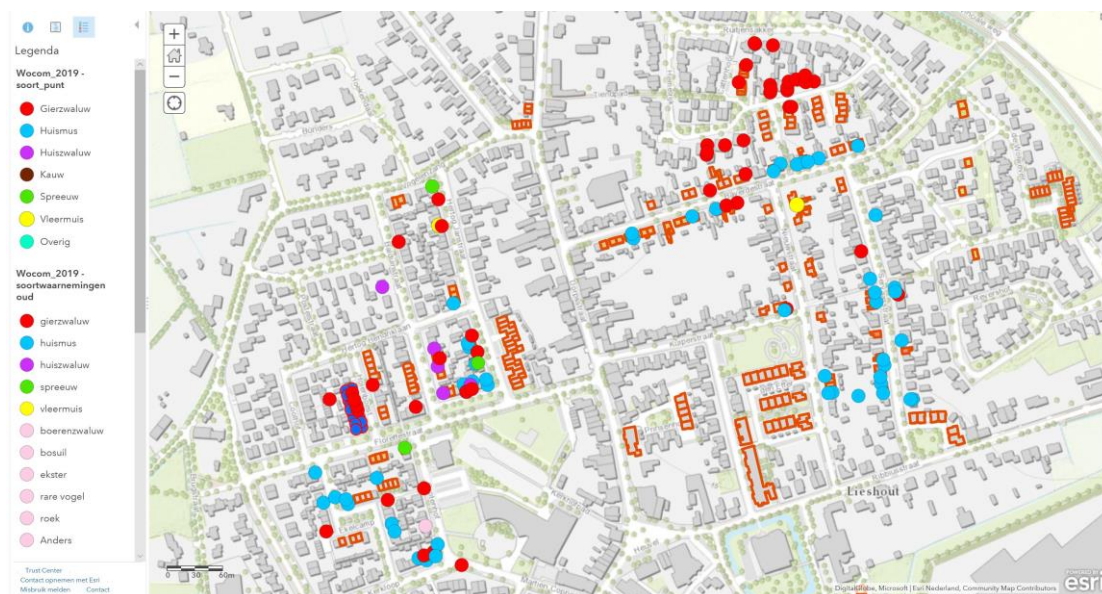
Waargenomen nesten te Lieshout van o.a.: huismus, gierzwaluw en verblijfplaatsen vleermuizen 2018en 2019.

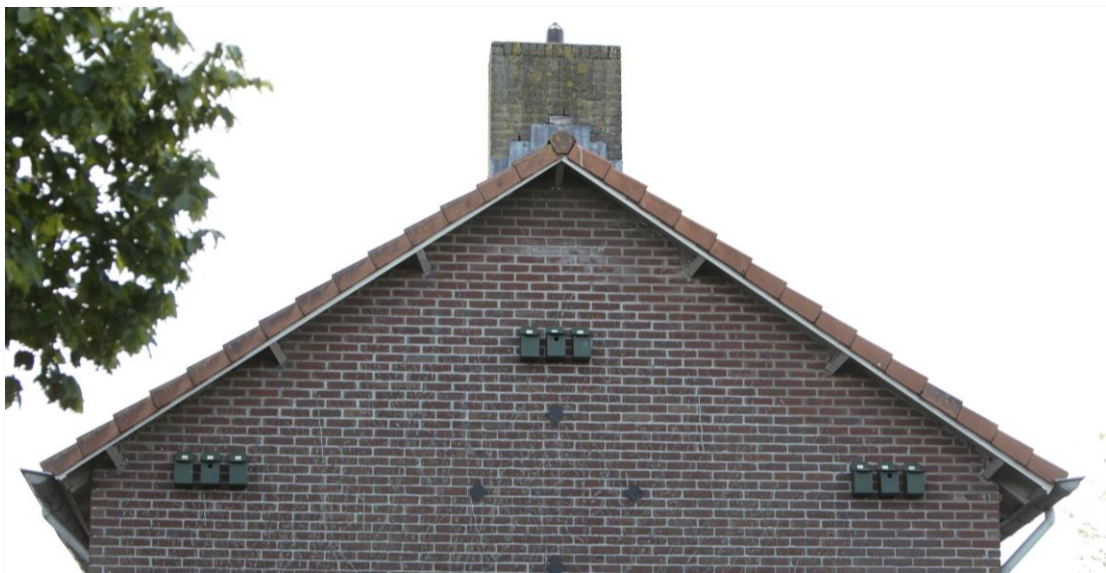
Enkelvoudige nestkastjes aan gevels aan de aan de Baverdestraat grenzende hoekwoningen van de Servaasstraat (boven) en Nieuwstraat (onder).

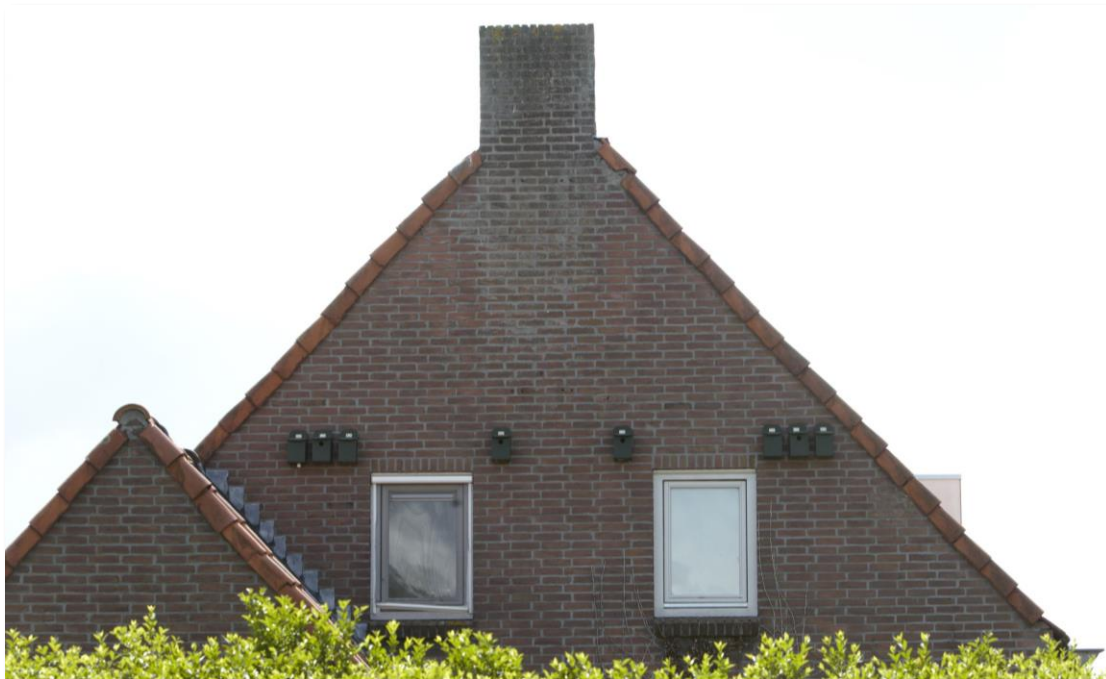
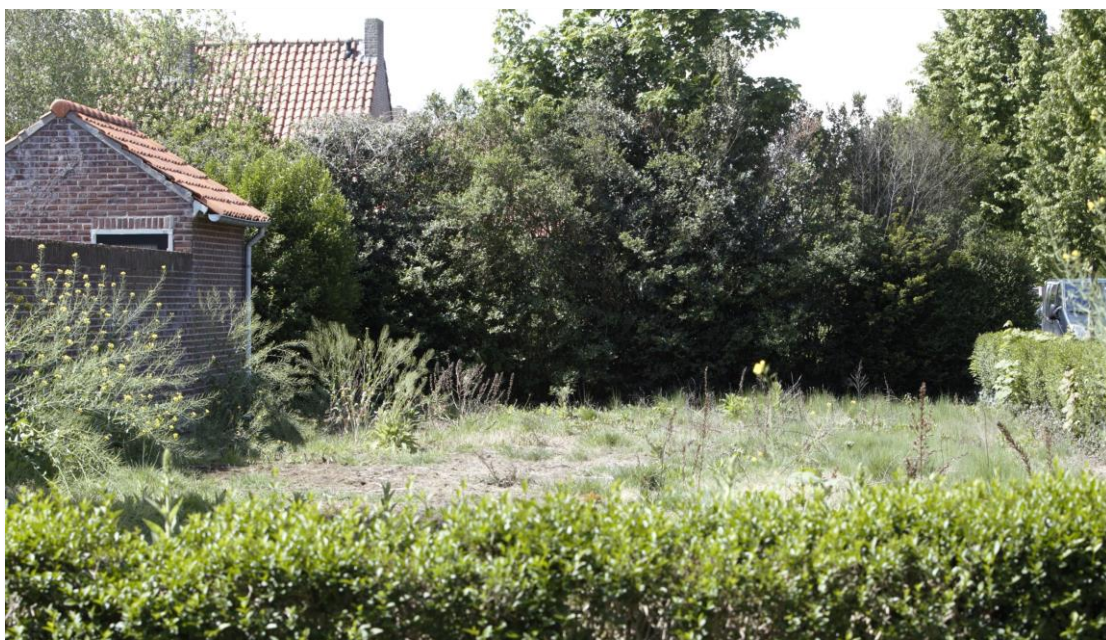
Gunstig huismus habitat grenzend aan de hoekwoning Servaasstraat – Baverdestraat (bovenste foto bladzijde boven). Achterste huis is de hoekwoning aan de Nieuwstraat. Hier zijn acht enkelvoudige huisjes geplaatst (zie onderste foto op bovenstaande pagina); schuur aan de linkerzijde op de foto bevat twee enkelvoudige huisjes (zie foto onder).

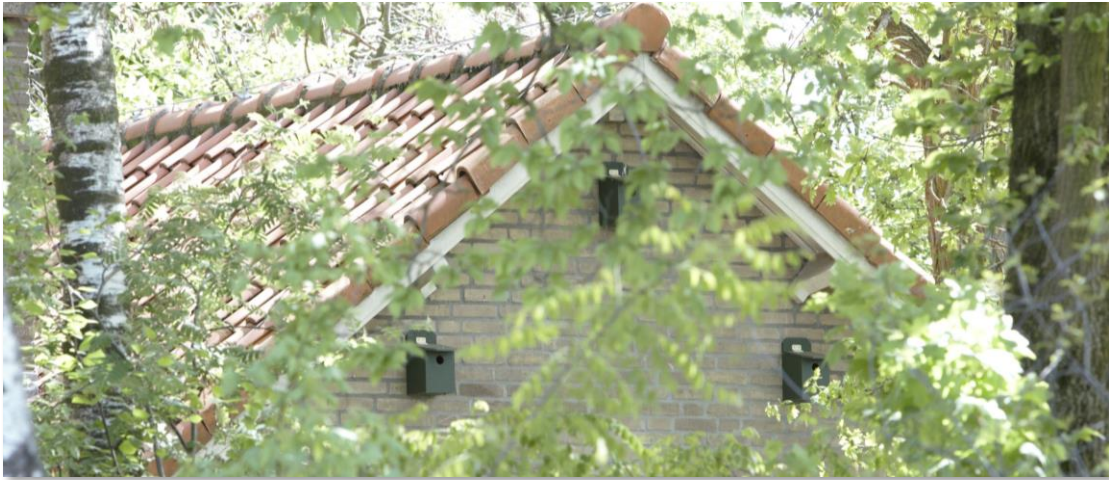
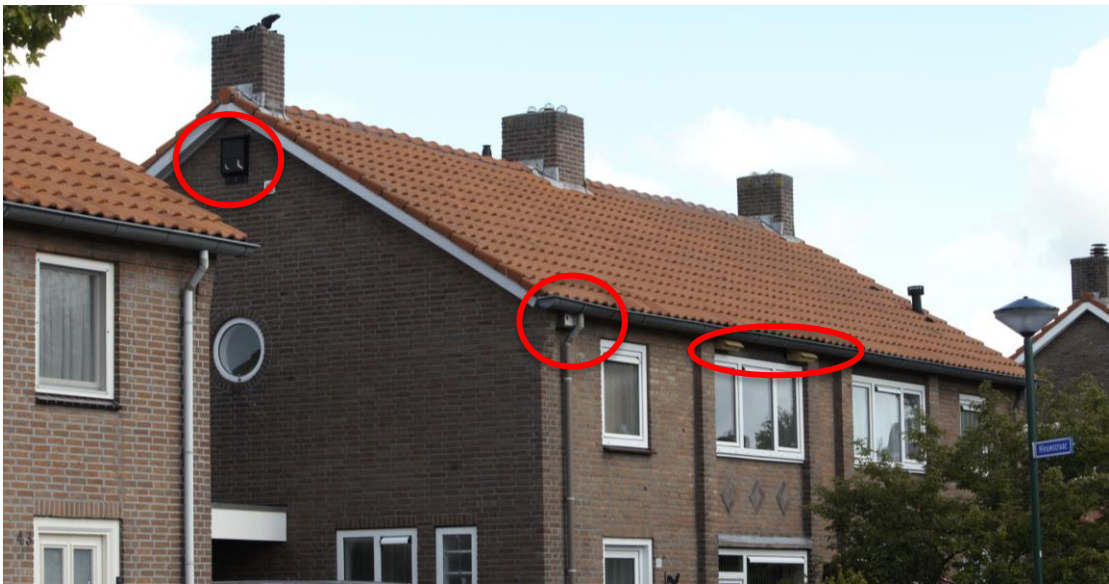
Boven: Drietal huisjes op gemeentehuisje in de Baverdestraat.

Onder: Zicht op enkele nestkasten aan de Baverdestraat 45. Hier zijn twee houten gierzwaluwkasten, twee betonnen huismuskasten en een vleermuiskoloniekast geplaatst. De onderste fot geeft een beeld van de iets verderop geplaatste betonnen gierzwaluwkast (Baverdestraat 31: zie onderste foto met huismussen).

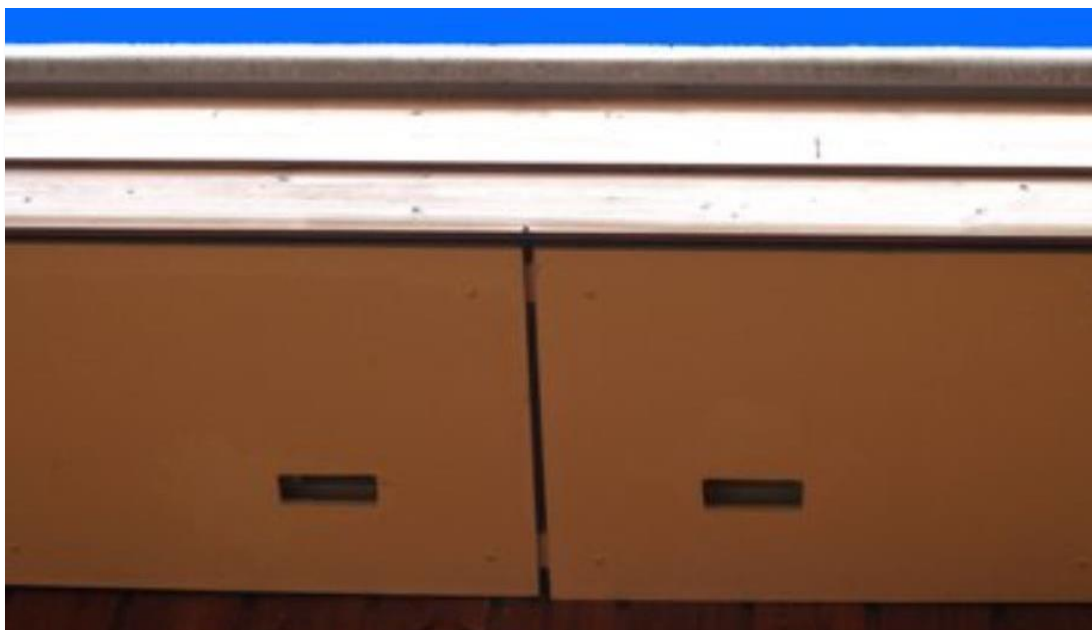
De binnenruimte achter de invliegopening wordt gecompartmenteerd. De maatvoering is bij voorkeur 15cm x 15cm x 50 cm en is vervaardigd van onbehandeld hout met een invliegopening aan de linker- of rechterkant van de nestruimte.

*Loze ruimte onder dakgoot met invliegopening voor gierzwaluw.*

In de dakgoten en overstek van de te renoveren panden zullen (in overleg tussen WoCom, aannemer en ecooog) loze ruimte worden gecreëerd die geschikt worden gemaakt voor gierzwaluwen door bijvoorbeeld aan de onderzijde ovale invliegopeningen aan te brengen van ten minste 3 x 6 centimeter.

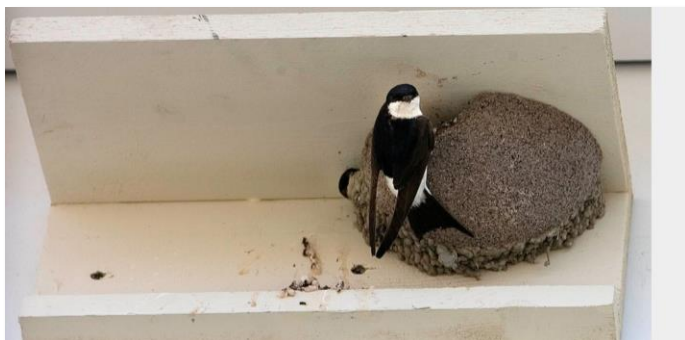
Gelet op het historisch voorkomen van huismus zullen op enkele nader te bepalen adressen kunstnesten voor de huiszwaluw aan de gevel van het huis, direct onder de dakgoot of het overstek geplaatst worden. Dit wordt met meerdere tweetallen gedaan omdat de huiszwaluw een koloniebroeder is.

*Huiszwaluwnesten aan de gevel.*

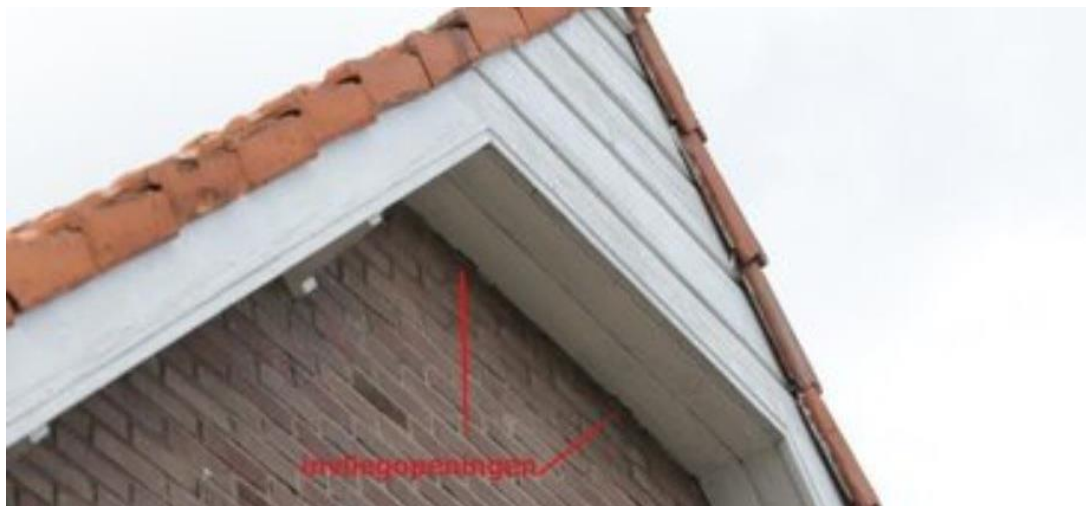
Voorbeeld aanpassing nok t.b.v. vleermuizen. Zie: <https://www.checklistgroenbouwen.nl/maatregelen/maatr-details/aanpassing-bouwwijze-loze-ruimte-in-overstek-of-goot-voor-vleermuizen>.

De opening onder de nokvorst vormt vaak de ingang naar een verblijfplaats van vleermuizen. Onder andere laatvlieger en gewone dwergvleermuis maken gebruik van nokvorsten om in en uit te vliegen. Er zal in een aantal gevallen een ruimte van 1,8 cm tot 2 cm onder de nokvorst open gehouden worden om vleermuizen toegang te verschaffen tot de ruimte onder de dakpannen. Het materiaal onder de nokvorst dient ruw te zijn (bakstenen of ruw hout). Als het materiaal onder de nokvorst kunststof of een ander glad materiaal is, hebben vleermuizen geen grip en kan de ruimte achter de nokvorst niet worden gebruikt.

De loze ruimte in huizen met een overstek of uitstekende dakgoot zullen geschikt gemaakt worden voor vleermuizen door aan de onderzijde per 2 meter één invliegopeningen aan te brengen. De openingen dienen op de muur aan te sluiten, zo kunnen de vleermuizen op de muur landen en vervolgens naar binnen kruipen.

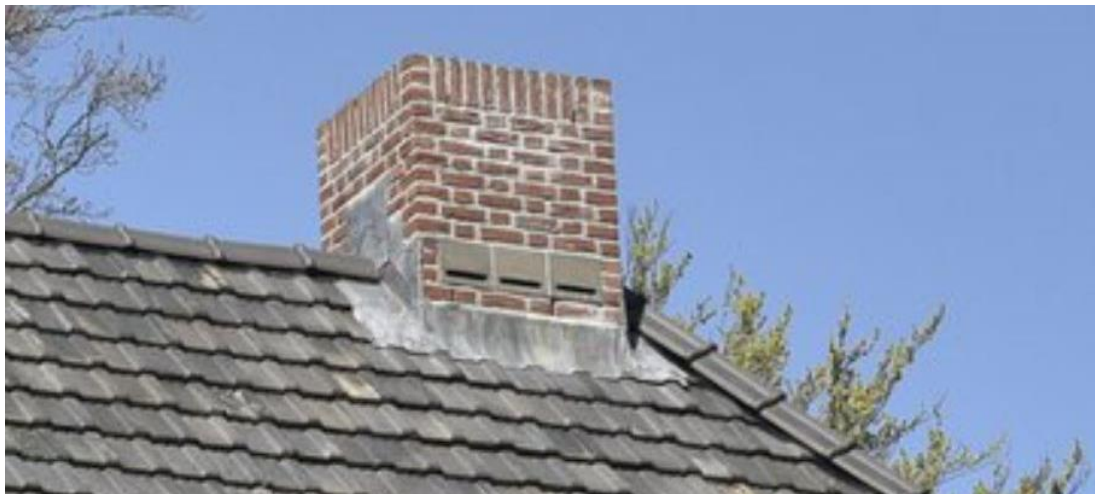
*Voorbeeld van een schoorsteen met ingebouwde vleermuiskasten.*

In een aantal van de nieuw te construeren schoorstenen zullen de loze ruimte rondom de rookgasafvoer toegankelijk worden gemaakt en / of zullen er inbouwstenen voor vleermuizen worden ingemetseld.

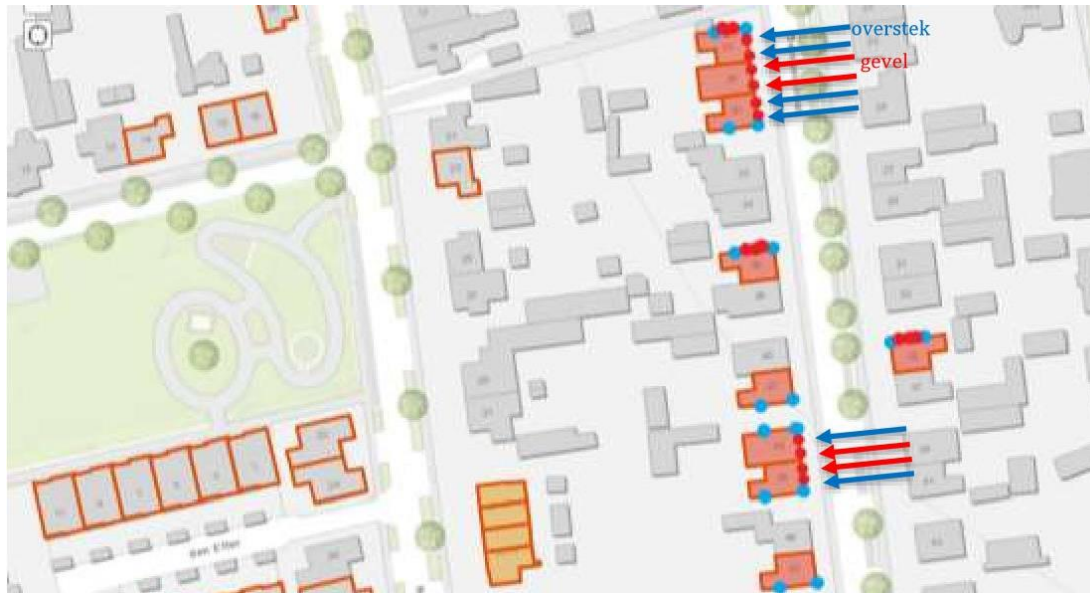
Gierzwaluw compensatie Servaasstraat. Rode bollen gierzwaluw inbouwkasten in gevel en overstek; blauwe bollen huismus inbouwkasten in overstek.

Entree via onderzijde dakpan op iedere hoek. Nestkast ingebouwd in het isolatiemateriaal van het overstek aan de voor- en achterzijde.

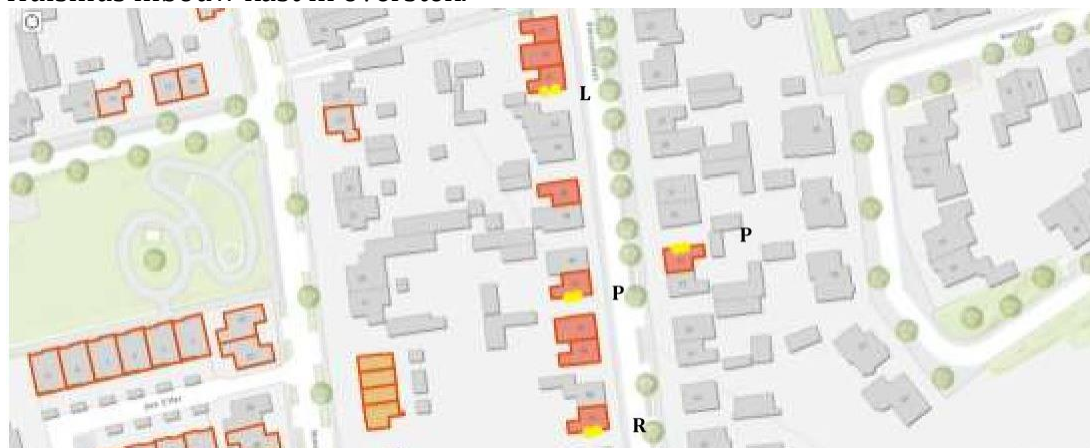
Vleermuiskoloniekasten in gevel.
