**verkennend bodemonderzoek**  
**Beemdkant 5 te Lieshout**

*Projectnaam* Beemdkant 5 te Lieshout  
*Projectnummer* B2935

*Aantal pagina's* 13 (exclusief bijlagen)  
*Datum* 17 maart 2022

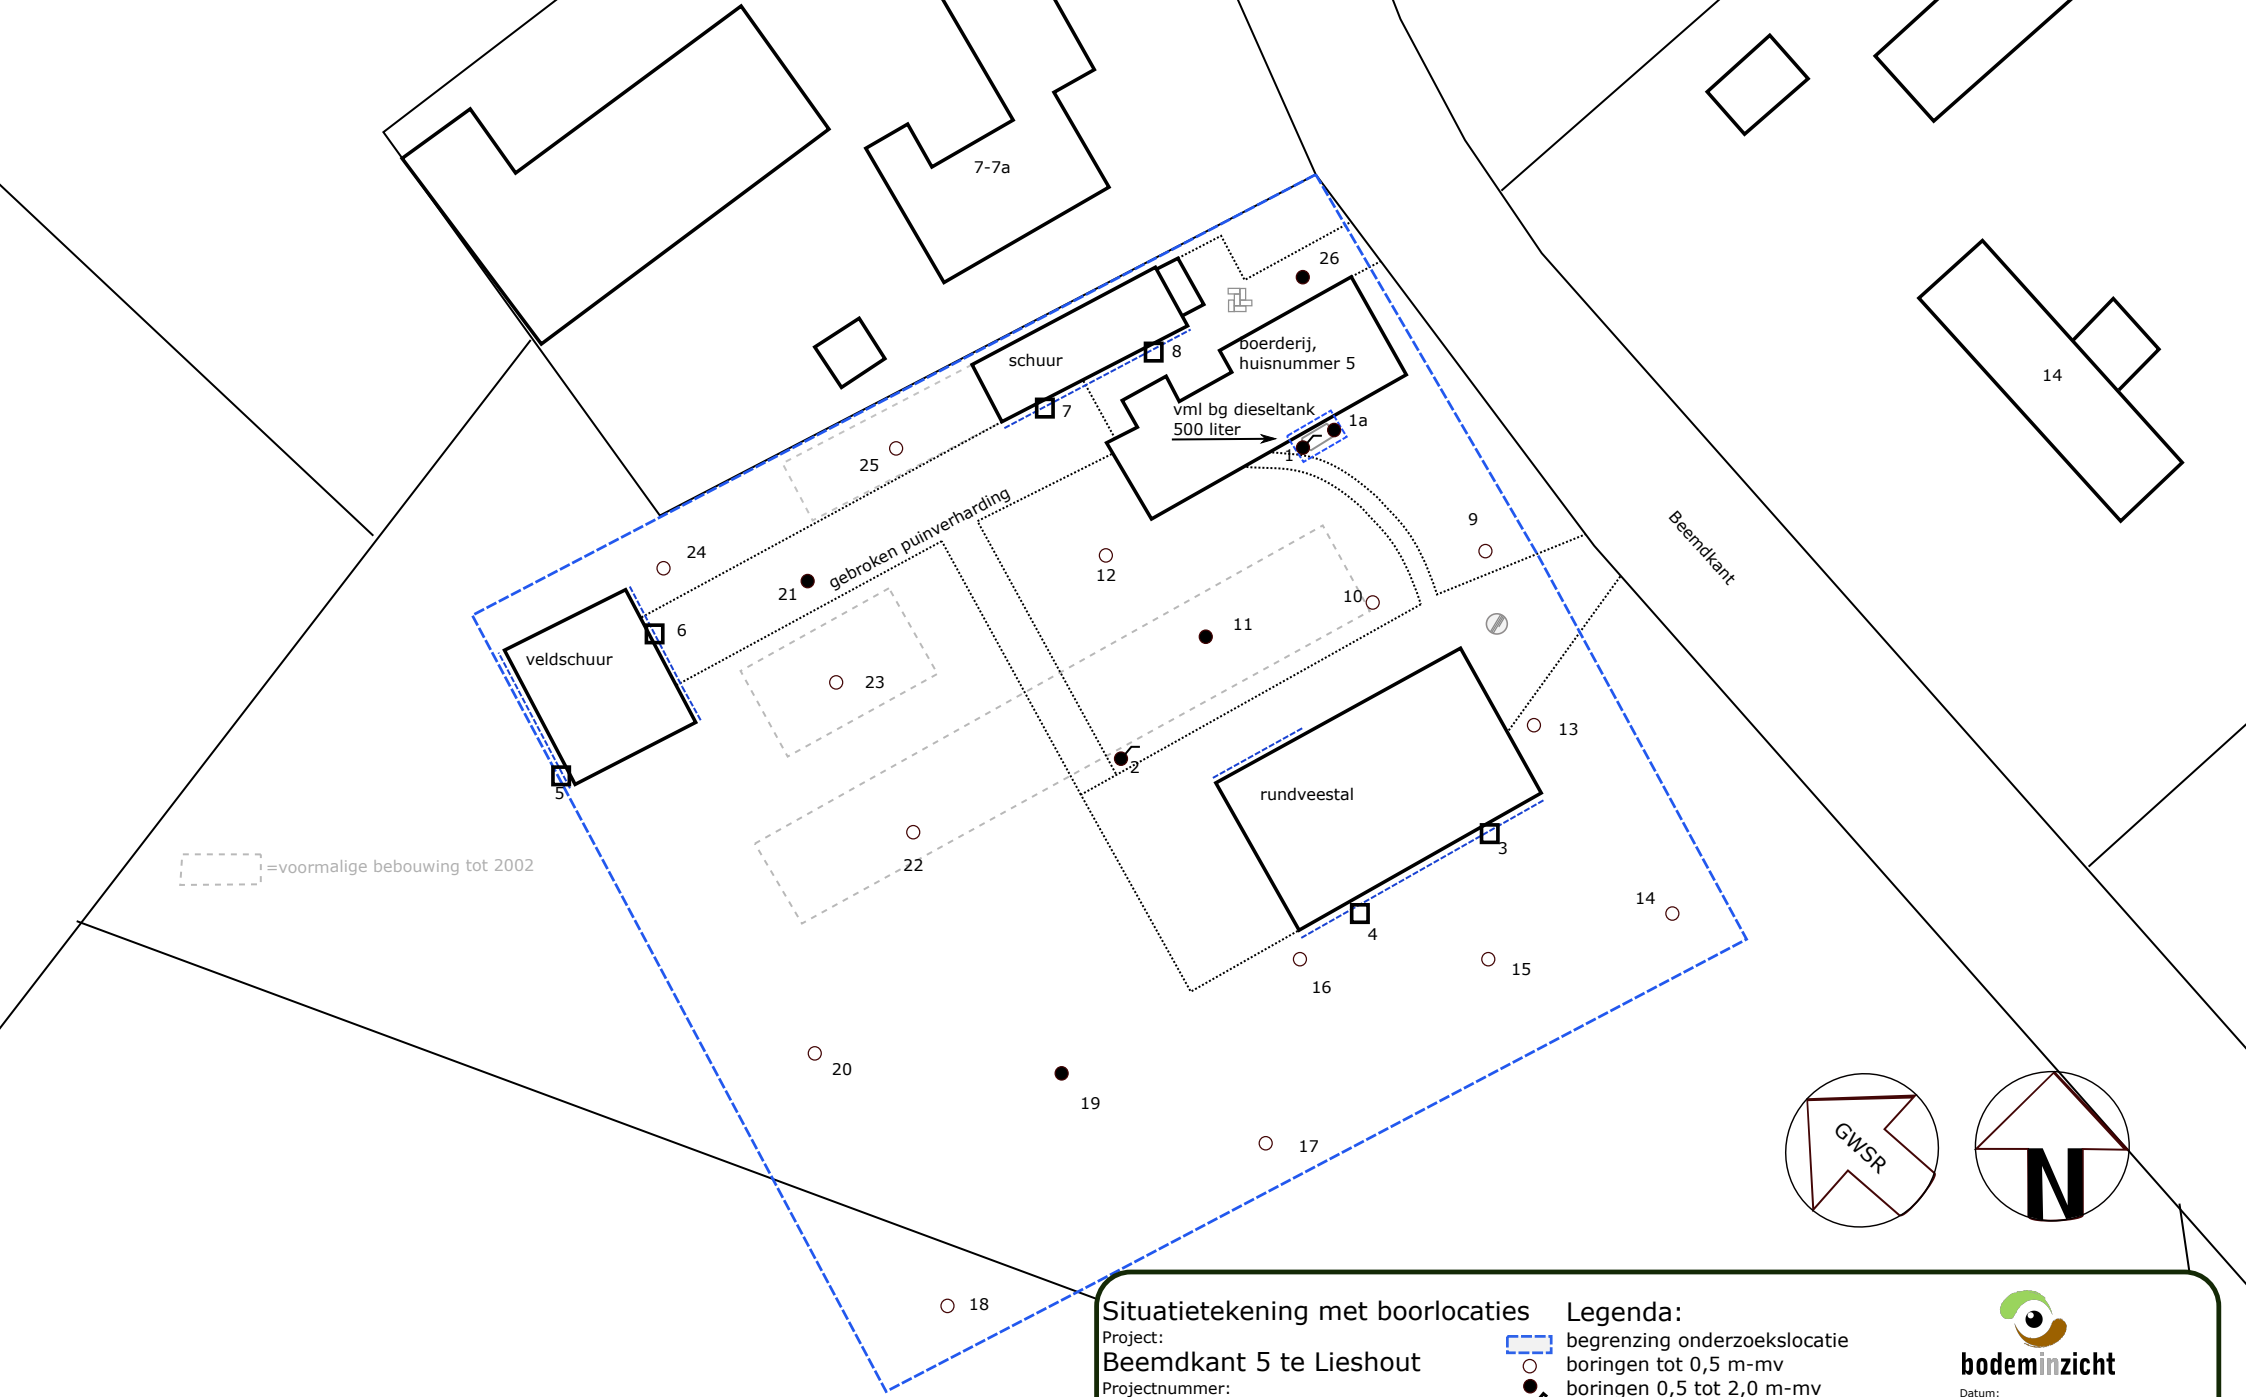
### Situatietekening met boorpunten

- In bijlage 2 is de plaats van de meetpunten in de situatietekening opgenomen.
- Voor de gedetailleerde boorprofielbeschrijvingen per boring wordt verwezen naar bijlage 3.
- In bijlage 6 zijn de veldwerkrapportages opgenomen
