## Deense Hoek 17, Lieshout

Op verzoek van de familie De Groot uit Lieshout hebben wij dit rapport samengesteld. De wens van de familie is om de boerderij zodanig aan te passen, dat deze geschikt zal zijn voor bewoning van twee gezinnen. De gemeentelijke afdeling heeft gevraagd eerst een bouw-/ cultuurhistorisch rapport op te laten stellen, waaruit de bouw- en cultuurhistorische waarden blijken.

Langgevelboerderij onder zadeldak, gebouwd in 1886 door Everdina van Griensven-Swinkels, weduwe van tapper Nicolaas van Griensven uit Aarle-Rixtel, nadat de verhuurde voorganger van deze boerderij op 29 december 1885 door brand in de as was gelegd. In 1971 door de huidige bewoners gedeeltelijk vernieuwd en verbouwd.

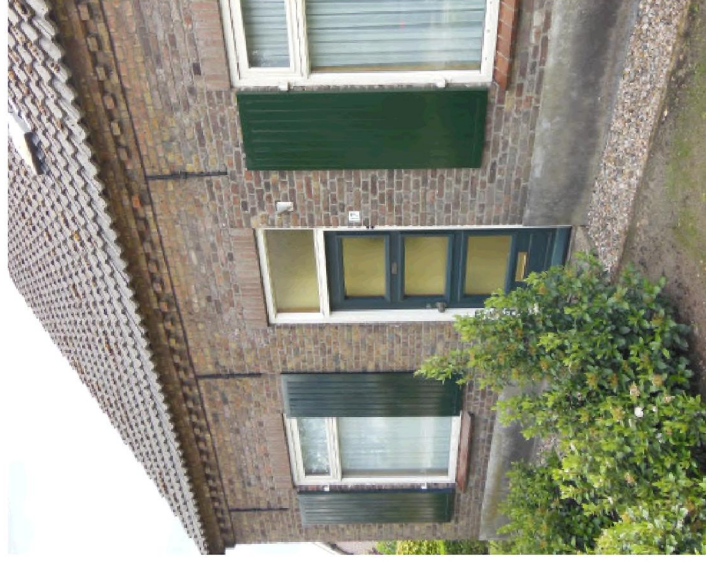
Onderaan in de noordelijke voorgevel van de boerderij is een gecementeerde plint aangebracht. Ter hoogte van het woonhuisgedeelte, uiterst links in de gevel, is deze plint nog intact, ter hoogte van het stal- en schuurgedeelte is de plint beschadigd en zelfs in delen geheel verdwenen.

Links in voorgevel het woonhuisgedeelte dat in 1971 vernieuwd is.

De voordeur is centraal geplaatst en bevat drie liggende, rechthoekige enkelvoudige ruiten van geel kathedraalglas, voorzien van een houten lijstwerk. Op de deur is verder een koperen deurknop aangebracht. Boven de deur een enkelruits bovenlicht van geel kathedraalglas. Deur en bovenlicht zijn gevat in houten kozijnen, waarvan de stijlen rusten op een betonnen drempel met korte deurneuten.

Zowel links als rechts van de deur is in 1971 een nagenoeg vierkant houten venster aangebracht, opgebouwd uit een fors enkelruits onderraam en een enkelruits bovenraam dat als klepraam kan functioneren. In de kozijnstijlen zijn scharnieren aangebracht die houten luiken dragen. Deze houten luiken kunnen de vensters volledig verduisteren.

Rechts van het woonhuisgedeelte zijn twee getoogde, stalen stalvensters aangebracht, opgebouwd uit een zesruits onderraam en een drieruits bovenraam dat als klepraam kan functioneren. De ruiten van deze stalvensters zijn van blank kathedraalglas. De vensters liggen iets verdiept in de gevel. De baksteenlaag onder de vensters is aan de bovenzijde licht gecementeerd. Boven elk stalvenster een halfsteense segmentboog van lichtrode bakstenen.

In het midden van de gevel staan twee stuks dubbele houten deeldeuren onder een steense korfboog van lichtrode bakstenen, opgebouwd uit afwisselend strekken en dubbele koppen. De stolpdeuren zijn opgebouwd uit houten kraaldelen, zijn voorzien van metalen geheng en staan op een grindbetonnen drempel. Tussen beide paren deeldeuren is een derde stalvenster in de gevel aangebracht, gelijk aan de overige twee stalvensters.

De balklaag van het schuur- en stalgedeelte ligt een stuk lager dan het geval is in het woongedeelte. In dit deel van de gevel zijn zes smeedijzeren staaftankers aangebracht van circa één meter lengte. Ongeveer dertig centimeter onder het oog van het meest rechtse anker is een regulier staaftanker in de gevel opgenomen. Dit anker bevindt zich rechts van het lange anker en is daar tegenaan geplaatst.

De gevel wordt beëindigd door een uitkragende baksteenfries met in de één-na-onderste baksteenlaag een witte muizentand.

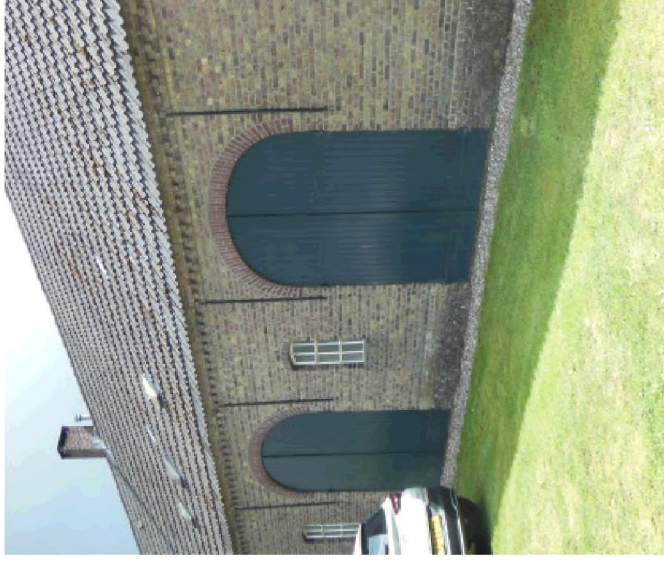
De oostelijke linkerzijgevel van de boerderij is uitgevoerd als topgevel. Het achterste dakschild van het zadeldak loopt echter een stuk verder door naar beneden, dan het geval is aan de voorzijde. Links in de linkerzijgevel is de gevel circa anderhalve meter naar links verbreed, waarbij het niet duidelijk is of dit in 1971 is gebeurd, of wellicht toch reeds in 1886.

In het reguliere deel van de topgevel zijn op de begane grond twee vensters aangebracht, die vergelijkbaar zijn met de vensters in het woongedeelte van de voorgevel. De luiken worden vastgehouden door wigvormige, smeedijzeren luikvastzetters. Het metselwerk boven de rollagen is in 1971 eveneens vernieuwd bij het vervangen van de vensters.

De westelijke rechterzijgevel is uitgevoerd als een symmetrische topgevel. In deze gevel zijn oorspronkelijk diverse smalle, langwerpige ventilatiegleuven aangebracht. Deze zijn tweesteen hoog en een halve steen breed. Op de begane grond waren oorspronkelijk vijf van dergelijke gleuven aangebracht. Uitsluitend de linkerpleuf is nog open, de vier gleuven rechts daarvan zijn in een latere fase met bakstenen dichtgezet.

Ter hoogte van de balklaag zijn twee smeedijzeren staaftankers aangebracht. Ter hoogte van de dakvoet bevinden zich eveneens vijf ventilatiegleuven in de gevel. Enkele daarvan zijn aan de binnenzijde dichtgezet met witte kalkzandstenen. In de top van de gevel zijn nog eens drie ventilatiegleuven aangebracht.

De schuine zijden van de gevel zijn voorzien van smeedijzeren gordingankers en in de nok is een nokbalkanker aangebracht. Het in 1971 vernieuwde houten zadeldak steekt ook over de rechterzijgevel uit en wordt ondersteund door rechte houten klossen. De dakranden worden afgetopt door grijze, betonnen gevelpannen met in de nok een grijze, betonnen eindnokpan.

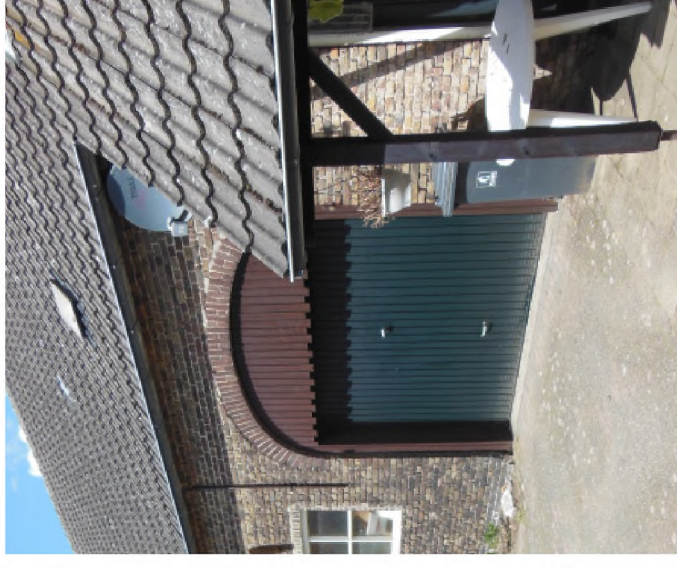
De achtergevel is uiterst rechts met een bouwdeel verlengd. Ook de kap is hier verlengd. Centraal in de gevel is de kap verlengd en vormt daar een afdak.

Uiterst links loopt een kunststof regenpijp langs de gevel naar beneden. Rechts daarvan is een getoogd stalvenster aangebracht, dat vergelijkbaar is met de stalvensters in de voorgevel. Vervolgens is een getoogde houten deur aangebracht, gevat in getoogde houten kozijnen, voorzien van metalen geheng en staande onder een steense korfboog van afwisselend rode strekken en dubbele koppen.

Rechts hiervan een metalen garagedeur op de plaats van een set dubbele deeldeuren onder een steense korfboog van afwisselend rode strekken en dubbele koppen. Het getoogde deel van de deur is voorzien van een houten spiegelstuk, waarbij de houten planken aan de onderzijde een tanding vormen.

Ter hoogte van de balklaag zijn in het linkerdeel van de gevel vier langwerpige, smeedijzeren staafankers aangebracht van circa één meter lengte. Direct links van het linkeranker is een regulier staafanker aangebracht.

Het zadeldak is in 1971 vernieuwd en belegd met grijze, dubbele, betonnen sneldekken. In het voorste dakschild zijn vijf dakramen aangebracht, alsmede drie lichtpannen in de vorm van een sneldekan en twee klokpannen.

Op de nok van het dak staat een bakstenen schoorsteen. Deze is aan de vier bovenzijden opengewerkt en afgedekt met een platte, grindbetonnen schoorsteenplaat. In het achterste dakschild zijn vier dakramen, drie lichtpannen en twee klokpannen aangebracht. Bovendien is boven het woongedeelte rechts in het achterste dakschild een relatief brede, klimmende dakkapel aangebracht.

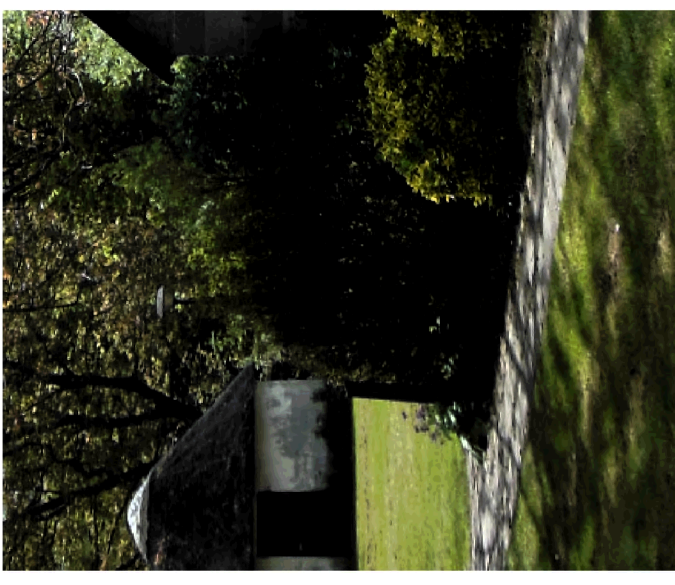
In de achtertuin staat een betonnen gebouw onder zadeldak, dat lijkt ingericht te zijn als woning. Dit gebouw wordt niet betrokken bij de waardering van Deense Hoek 17. Dat geldt ook voor een rond volume, verder in de achtertuin, dat is voorzien van een rieten kelgeldak en oorspronkelijk gebouwd is als hooisilo en later als hok voor jonge kuikens in gebruik is geweest.
