## Rapport

### nader onderzoek Burg. Willekenslaan 1 te Reusel

*Projectnaam* Burg. Willekenslaan 1 te Reusel  
*Projectnummer* B2337-NO

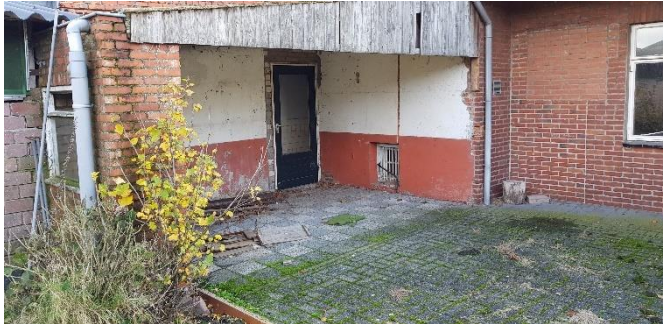
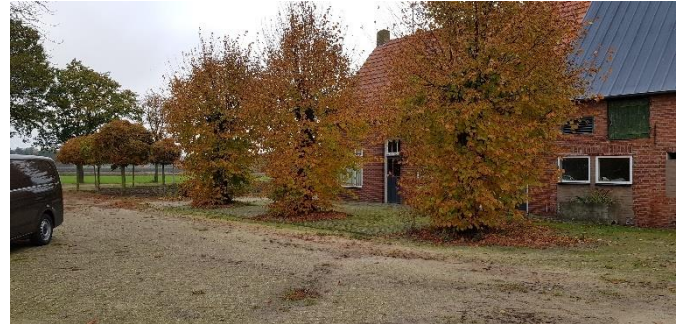
### 2.1 Beschrijving onderzoekslocatie

| | | bron | bijlage |
|---|---|---|---|
| <i>beschrijving bebouwing/inrichting</i> | binnen de onderzoekslocatie zijn twee woningen, een garage en stallen aanwezig. De oudste leegstaande woning is geschakeld met de rundveestal. Een nieuwe woning is ten oosten van de stal opgericht. Op de stallen en de garage liggen asbesthoudende golfplaten. Op beide woningen zijn dakpannen toegepast. De garage is niet voorzien van goten. | G | 2 |
| <i>beschrijving maaiveld</i> | het erf tussen de nieuwe woning en de stallen is grotendeels verhard met klinkers en tegels | G | 2 |

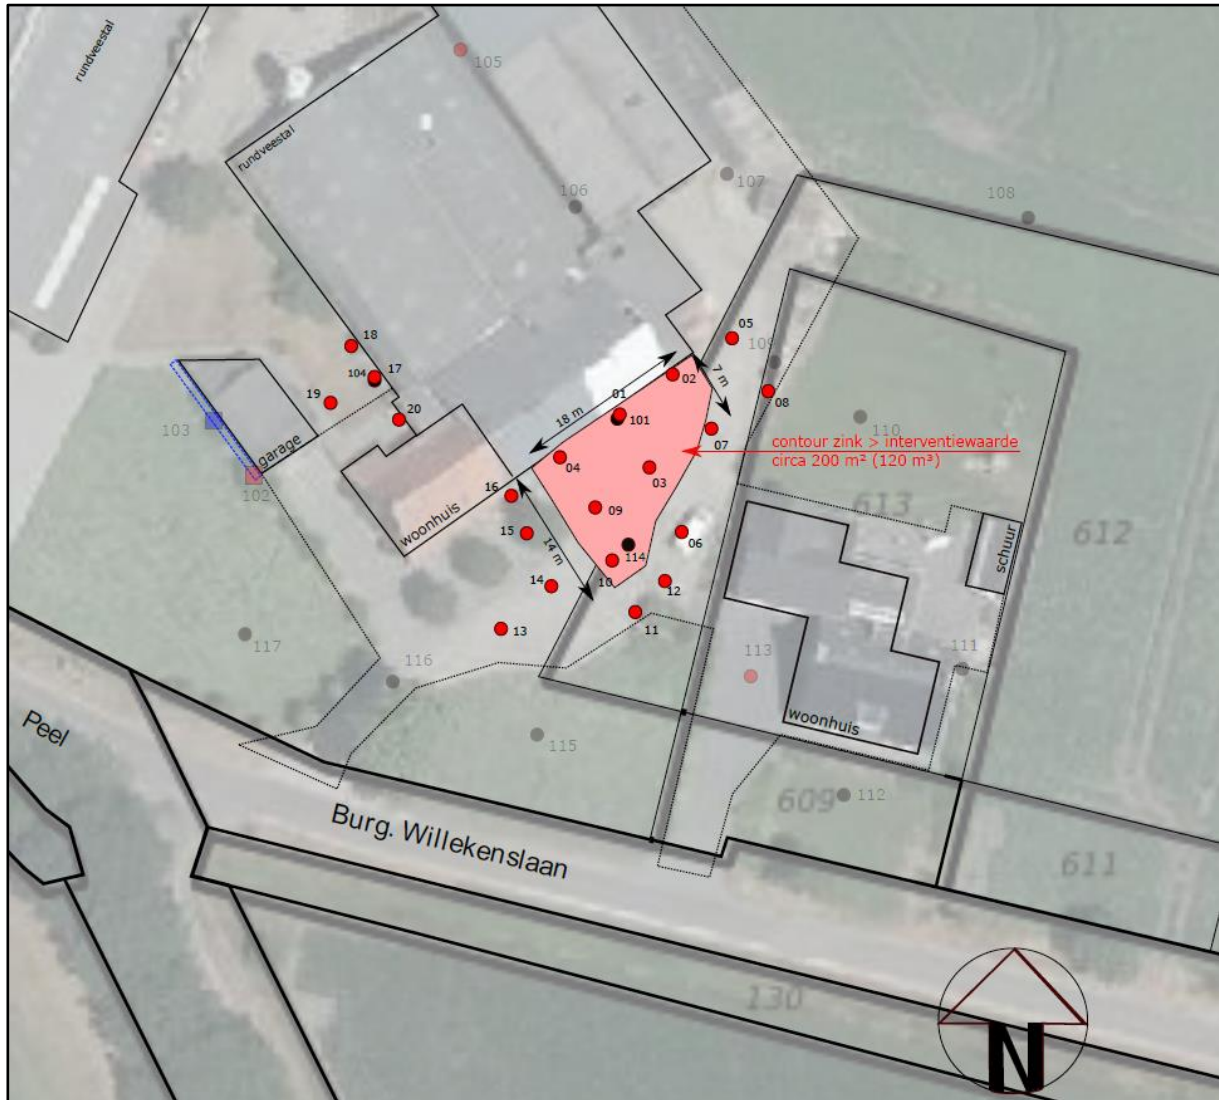
Uit het onderzoek van de vaste bodem rond meetpunten 101 en 114 uit voorgaand bodemonderzoek blijkt dat sprake is van gehalten aan zink boven interventiewaarde bij meetpunten (101) 01, 02, 03, 04, 09 (114) en 10. Dit komt overeen met een geschat oppervlakte van 200 m<sup>2</sup>. De diepte van de verontreiniging met zink varieert tussen 0,5 en 1,0 m-mv. Tegen de rundveestal is de verontreiniging aangetoond tot circa 1,0 meter diepte, en verder van de stal af is een bodemlaag tot 0,5 m verontreinigd met zink. De omvang van de bodemverontreiniging met zink wordt derhalve ingeschat op 120 m<sup>3</sup> vaste bodem. Ter plaatse van het roodgekleurde gebiedsdeel zijn gehalten aan zink gemeten of geanalyseerd die boven de interventiewaarde liggen.

Ter plaatse van het meetpunt 104 uit voorgaand onderzoek zijn geen gehalten aan zink gemeten die aanleiding vormen voor aanvullend onderzoek. Er is geen sprake van een ernstig geval van bodemverontreiniging met zink.

Geadviseerd wordt de bewuste bodem ter plaatse van het rode gebiedsdeel te saneren. Hiervoor kan een BUS-melding worden ingediend bij het bevoegd gezag. Na afgifte van een beschikking kan de sanering worden uitgevoerd.

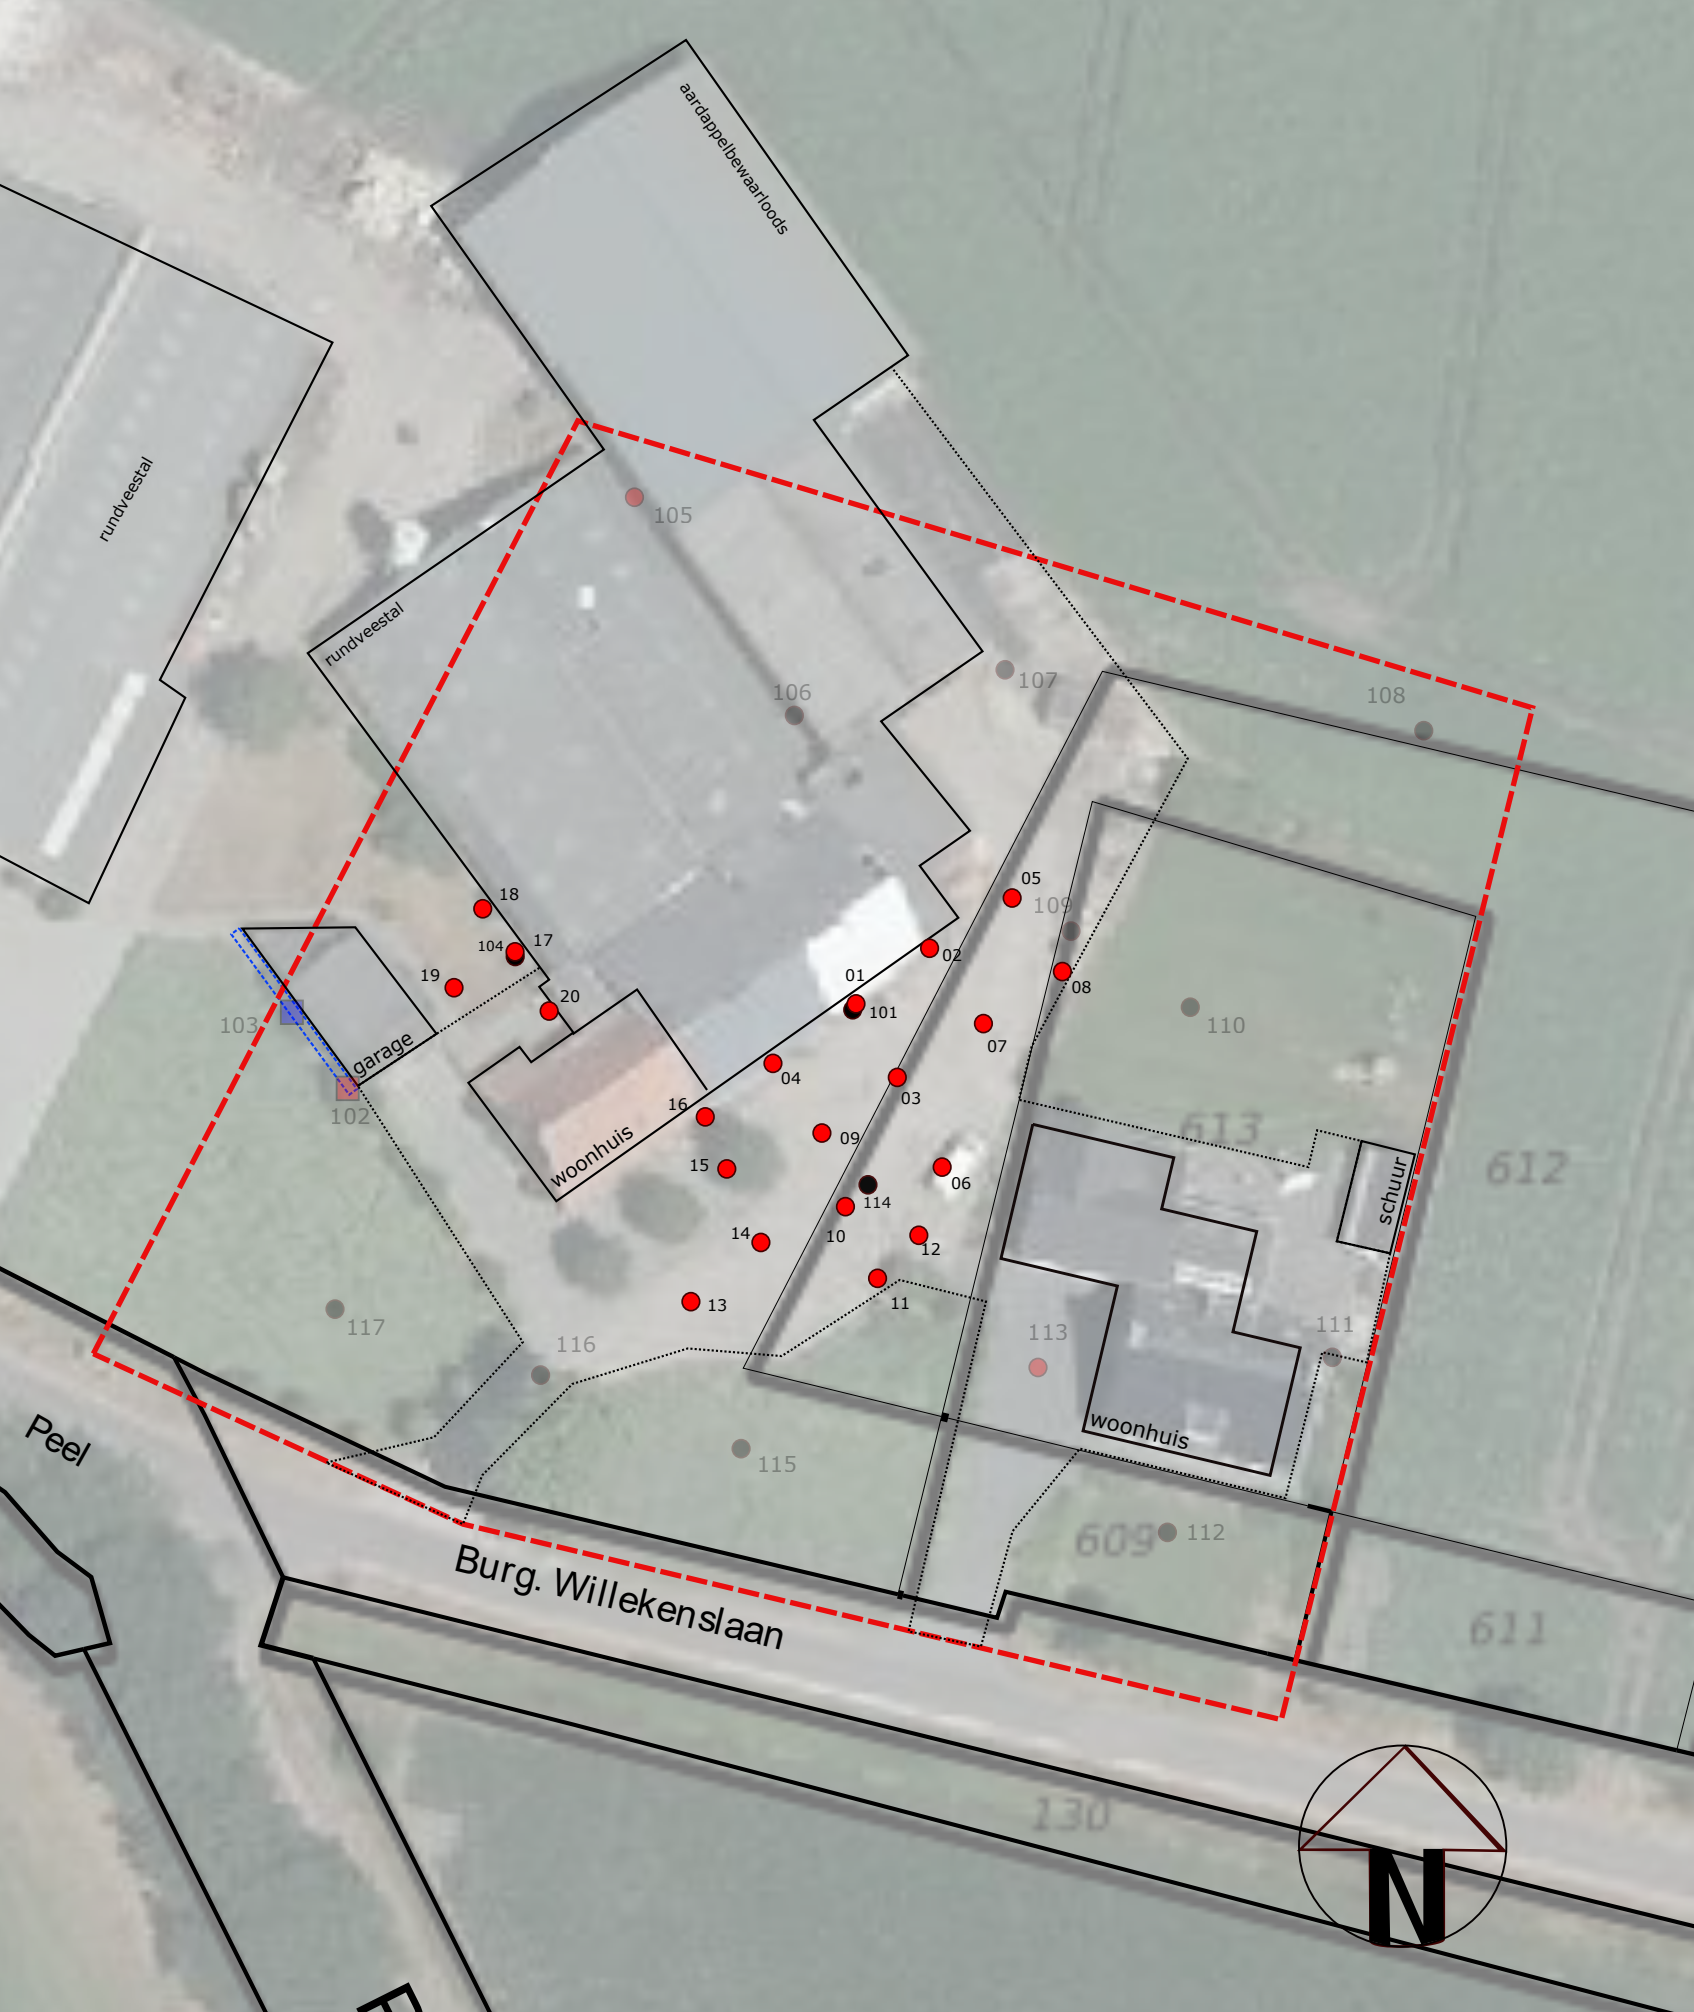
### Situatietekening met boorpunten

- In bijlage 2 is de plaats van de boringen in de situatietekening opgenomen.
- Voor de gedetailleerde boorprofielbeschrijvingen per boring wordt verwezen naar bijlage 3.
- In bijlage 6 zijn de veldwerkrapportages opgenomen

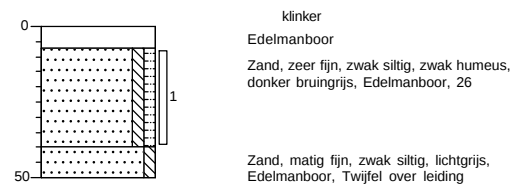
### Boring: 11

| <i>bo-<br/>ring</i> | <i>diepte<br/>ring<br/>(m -mv)</i> | <i>bo-<br/>ring<br/>(m -mv)</i> | <i>traject<br/>(m -mv)</i> | <i>soort</i> | <i>waargenomen bijzonderheden</i> |
|---|---|---|---|---|---|
| 11 | 0,50 | | 0,07 - 0,40 | Zand | 26 |
| | | | 0,40 - 0,50 | Zand | Twijfel over leiding |
