## LANDSCHAPPELIJKE INPASSING

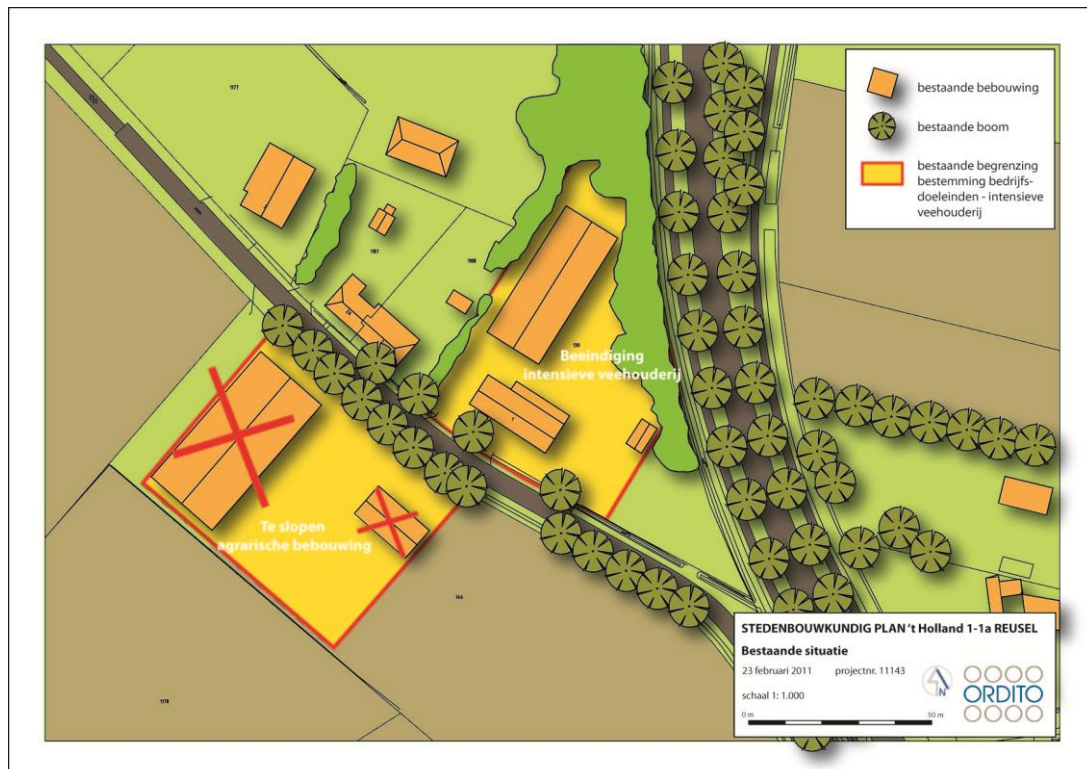
De in figuur 1 afgebeelde 1200m<sup>2</sup> bebouwing is in het kader van het vigerende bestemmingsplan al gesloopt. Tevens is alle bijbehorende terreinverharding verwijderd, inclusief die van de twee inritten. Het perceel in de hoek van 't Holland en de Kattenbos heeft in de oude situatie nog een agrarische functie. Het plangebied is in de oude situatie vooral functioneel ingericht en de enige vorm van opgaand groen rondom het plangebied is de aanwezige bomenrij langs 't Holland.

Figuur 1 Bestaande situatie met de inmiddels gesloopte bebouwing

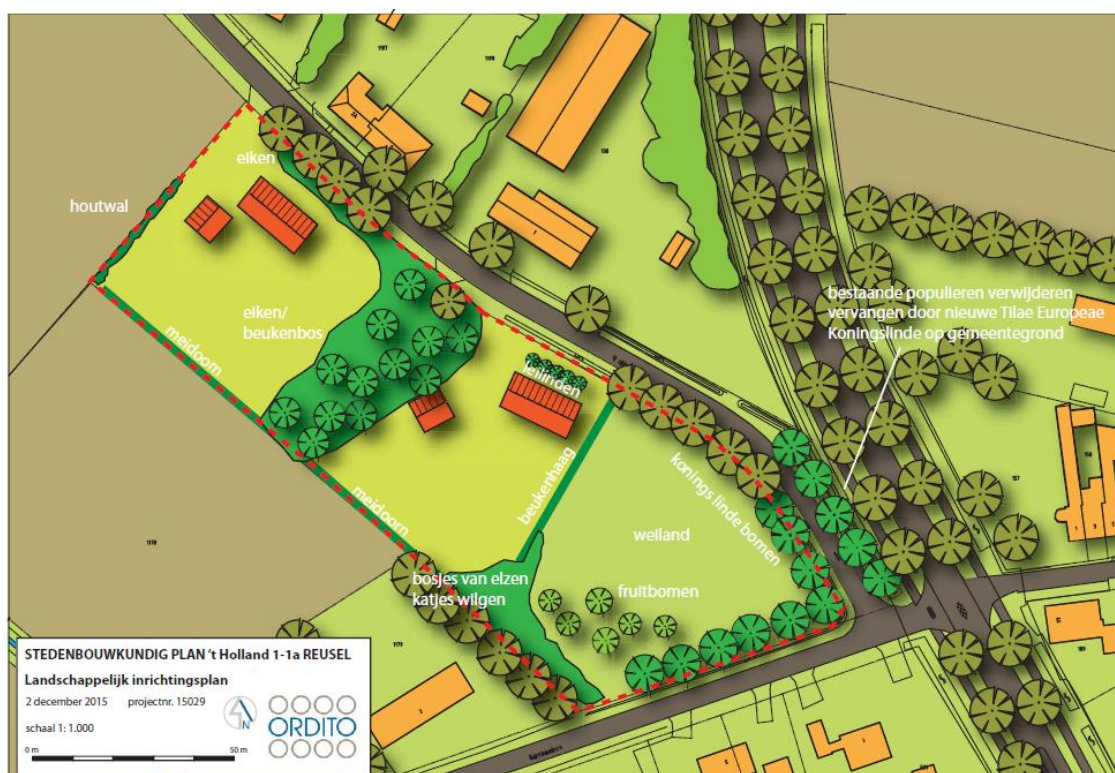
Op de volgende pagina staat de nieuwe terreininrichting voor het plangebied. De nieuwe woonpercelen zullen ruimtelijk ingepast worden middels een uitgebreide landschappelijke inpassing met verschillende elementen. Het gebruikte groenpakket bevat het volgende:

- 18 koningslinden 14-16 cm langs 't Holland en Kattenbos.
- 8 hoogstam fruitbomen en 5 laagstam fruitbomen in de wei.
- 25 grauwe wilg en 25 elzen tussen naastgelegen perceel langs Kattenbos.
- 60 eiken en 60 beuken in bosplantsoen tussen twee woonpercelen. Het bosplantsoen wordt na aantal jaren uitgedund.
- Achterzijde woonpercelen wordt afgeschermd door meidoornhaag.
- Beukenhaag tussen zuidelijke woonperceel en weide.
- De bestaande houtwal aan de noordwest zijde van het plangebied blijft intact even als de eiken langs 't Holland.

Figuur 2 nieuwe situatie met landschappelijke inpassing
