**vooronderzoek en eindsituatie onderzoek  
Sleutelstraat 16 te Reusel**

*Projectnaam* Sleutelstraat 16 te Reusel  
*Projectnummer* B3061

*Status* Definitief  
*Versie* 1

*Aantal pagina's* 14 (exclusief bijlagen)  
*Datum* 22 september 2022

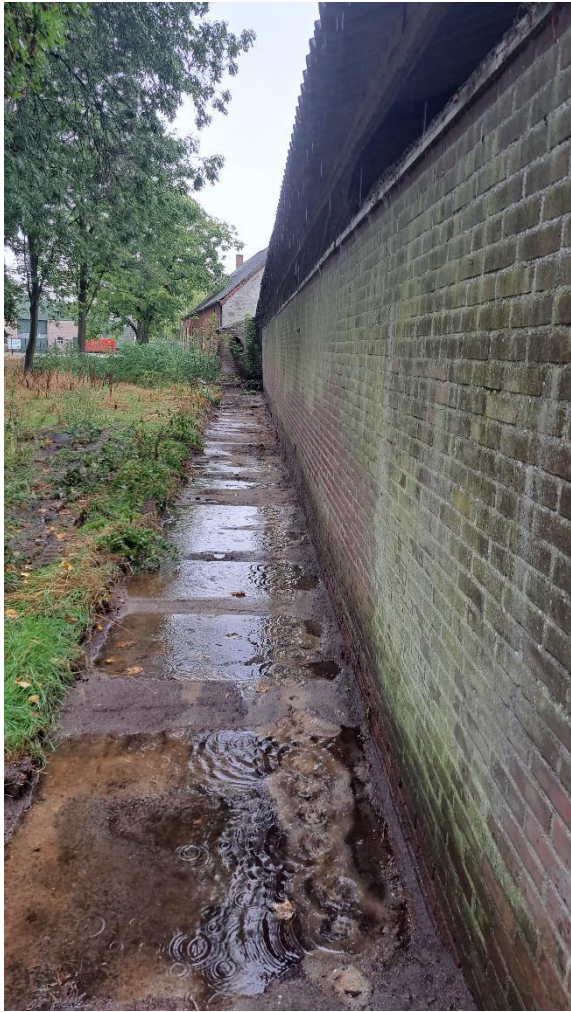
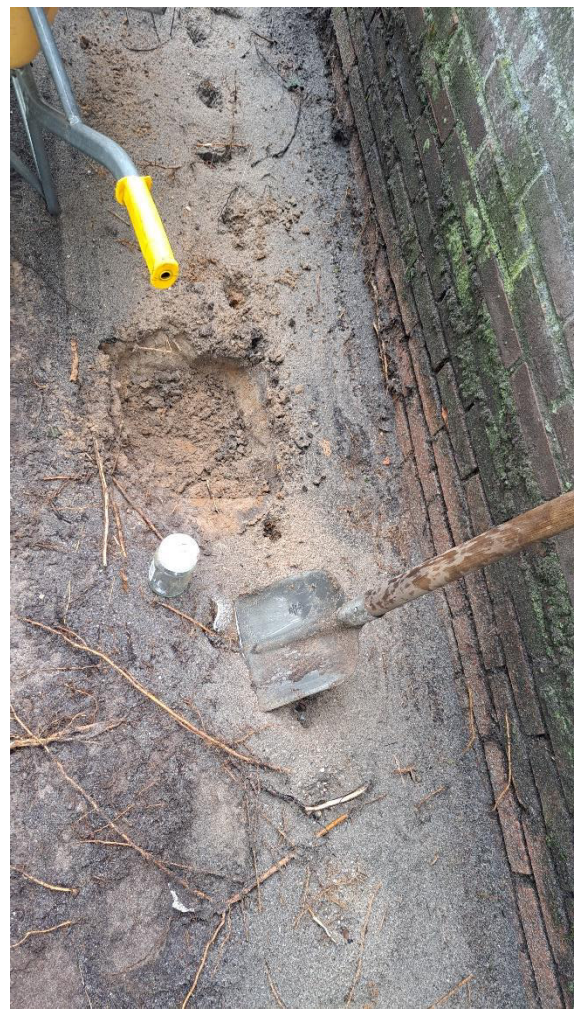
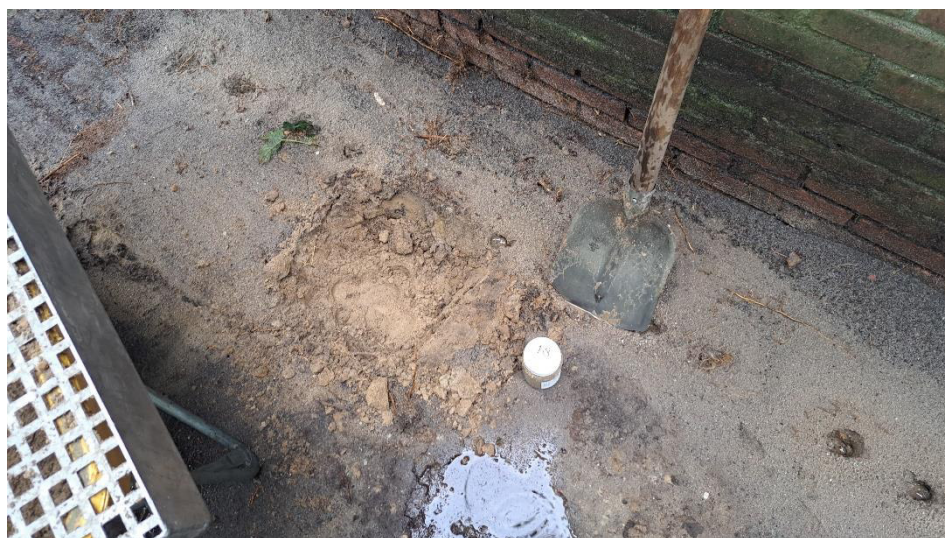
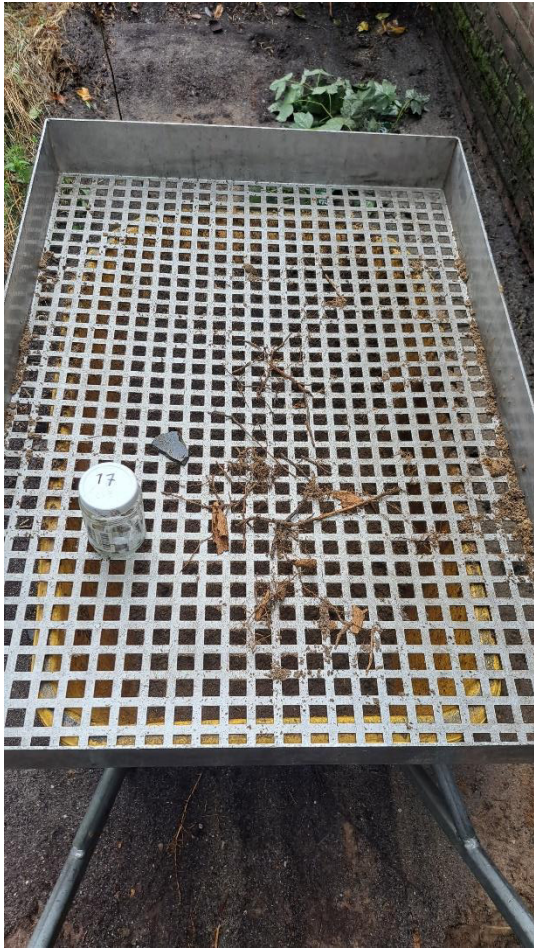
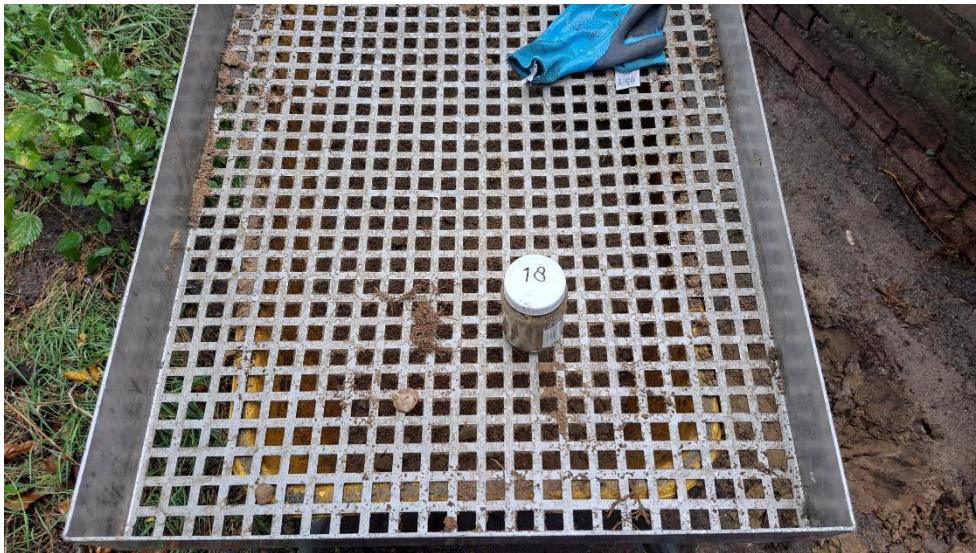
Er is sprake van een asbesthoudende dak zonder gootafwerking bij stal 2, de druppelzone wordt als verdacht beschouwd op aanwezigheid van asbest en PCB (door verwerking van de coatinglaag).

| <i>monster</i> | <i>traject</i> | <i>overschrijding<br/>achtergrondwaarde</i> | <i>overschrijding<br/>tussenwaarde</i> | <i>overschrijding<br/>interventiewaarde</i> |
|---|---|---|---|---|
| BG6 druppelzone | 0,00 - 0,10 | - | - | - |
