# **VERKENNEND BODEMONDERZOEK**

**Conform NEN 5740 / NEN 5707**

**‘t Hof 4, Reusel**

Rapportnummer : 219-RHo4-vo-voa-v1

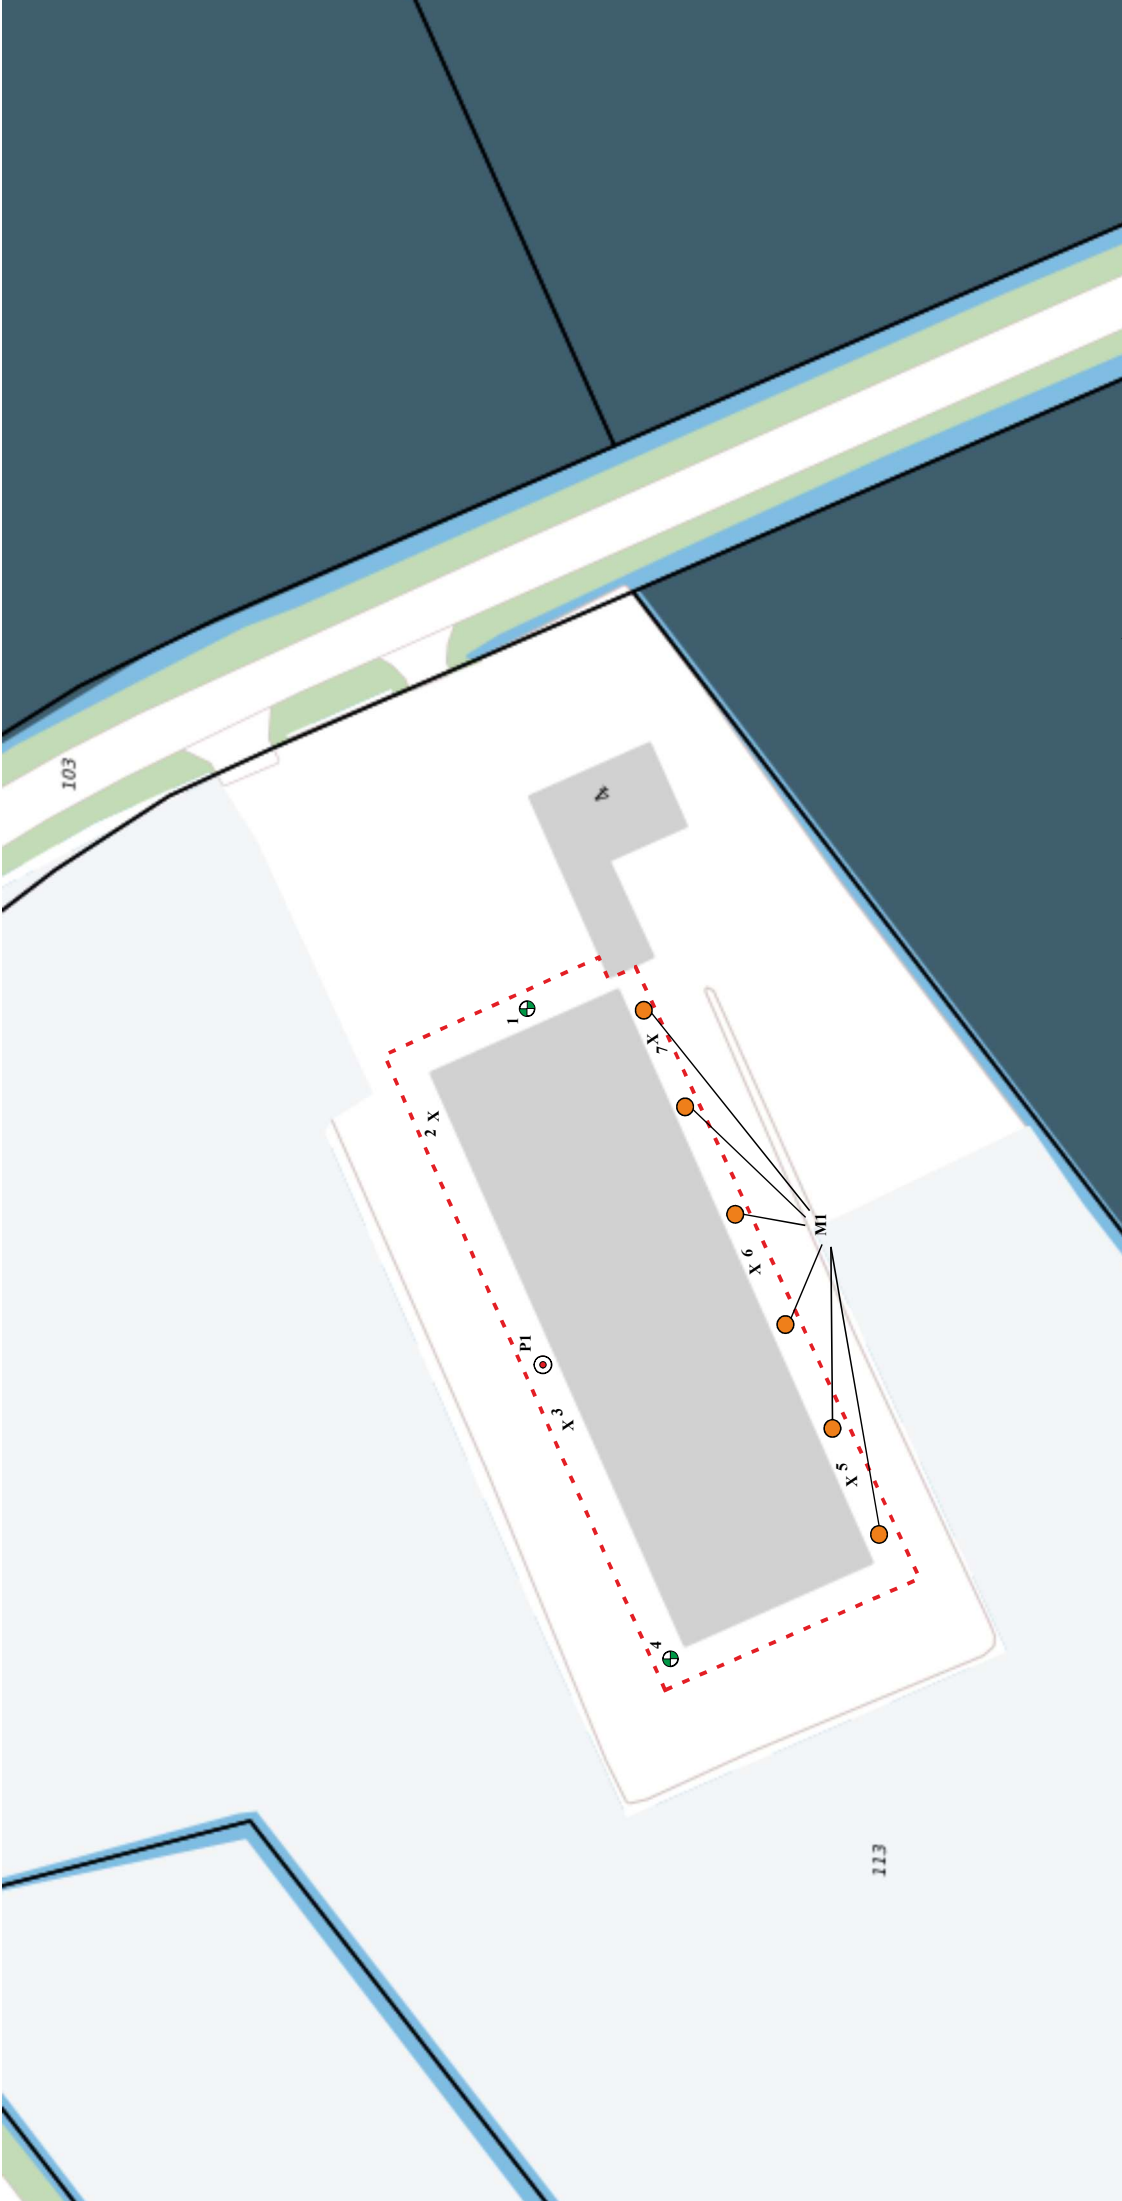
| <b>Legenda:</b><br>X boring tot 0,5 m-mv<br> boring tot 2,0 m-mv<br> boring met peilbuis<br> gaten van 30x30 cm tot 0,2 m-mv | Datum: 27-5-2019 | Kad. Gem. Reusel,<br>sectie G, nummer 113 |

De boorpunten zijn aangegeven op de tekening in bijlage 1a.

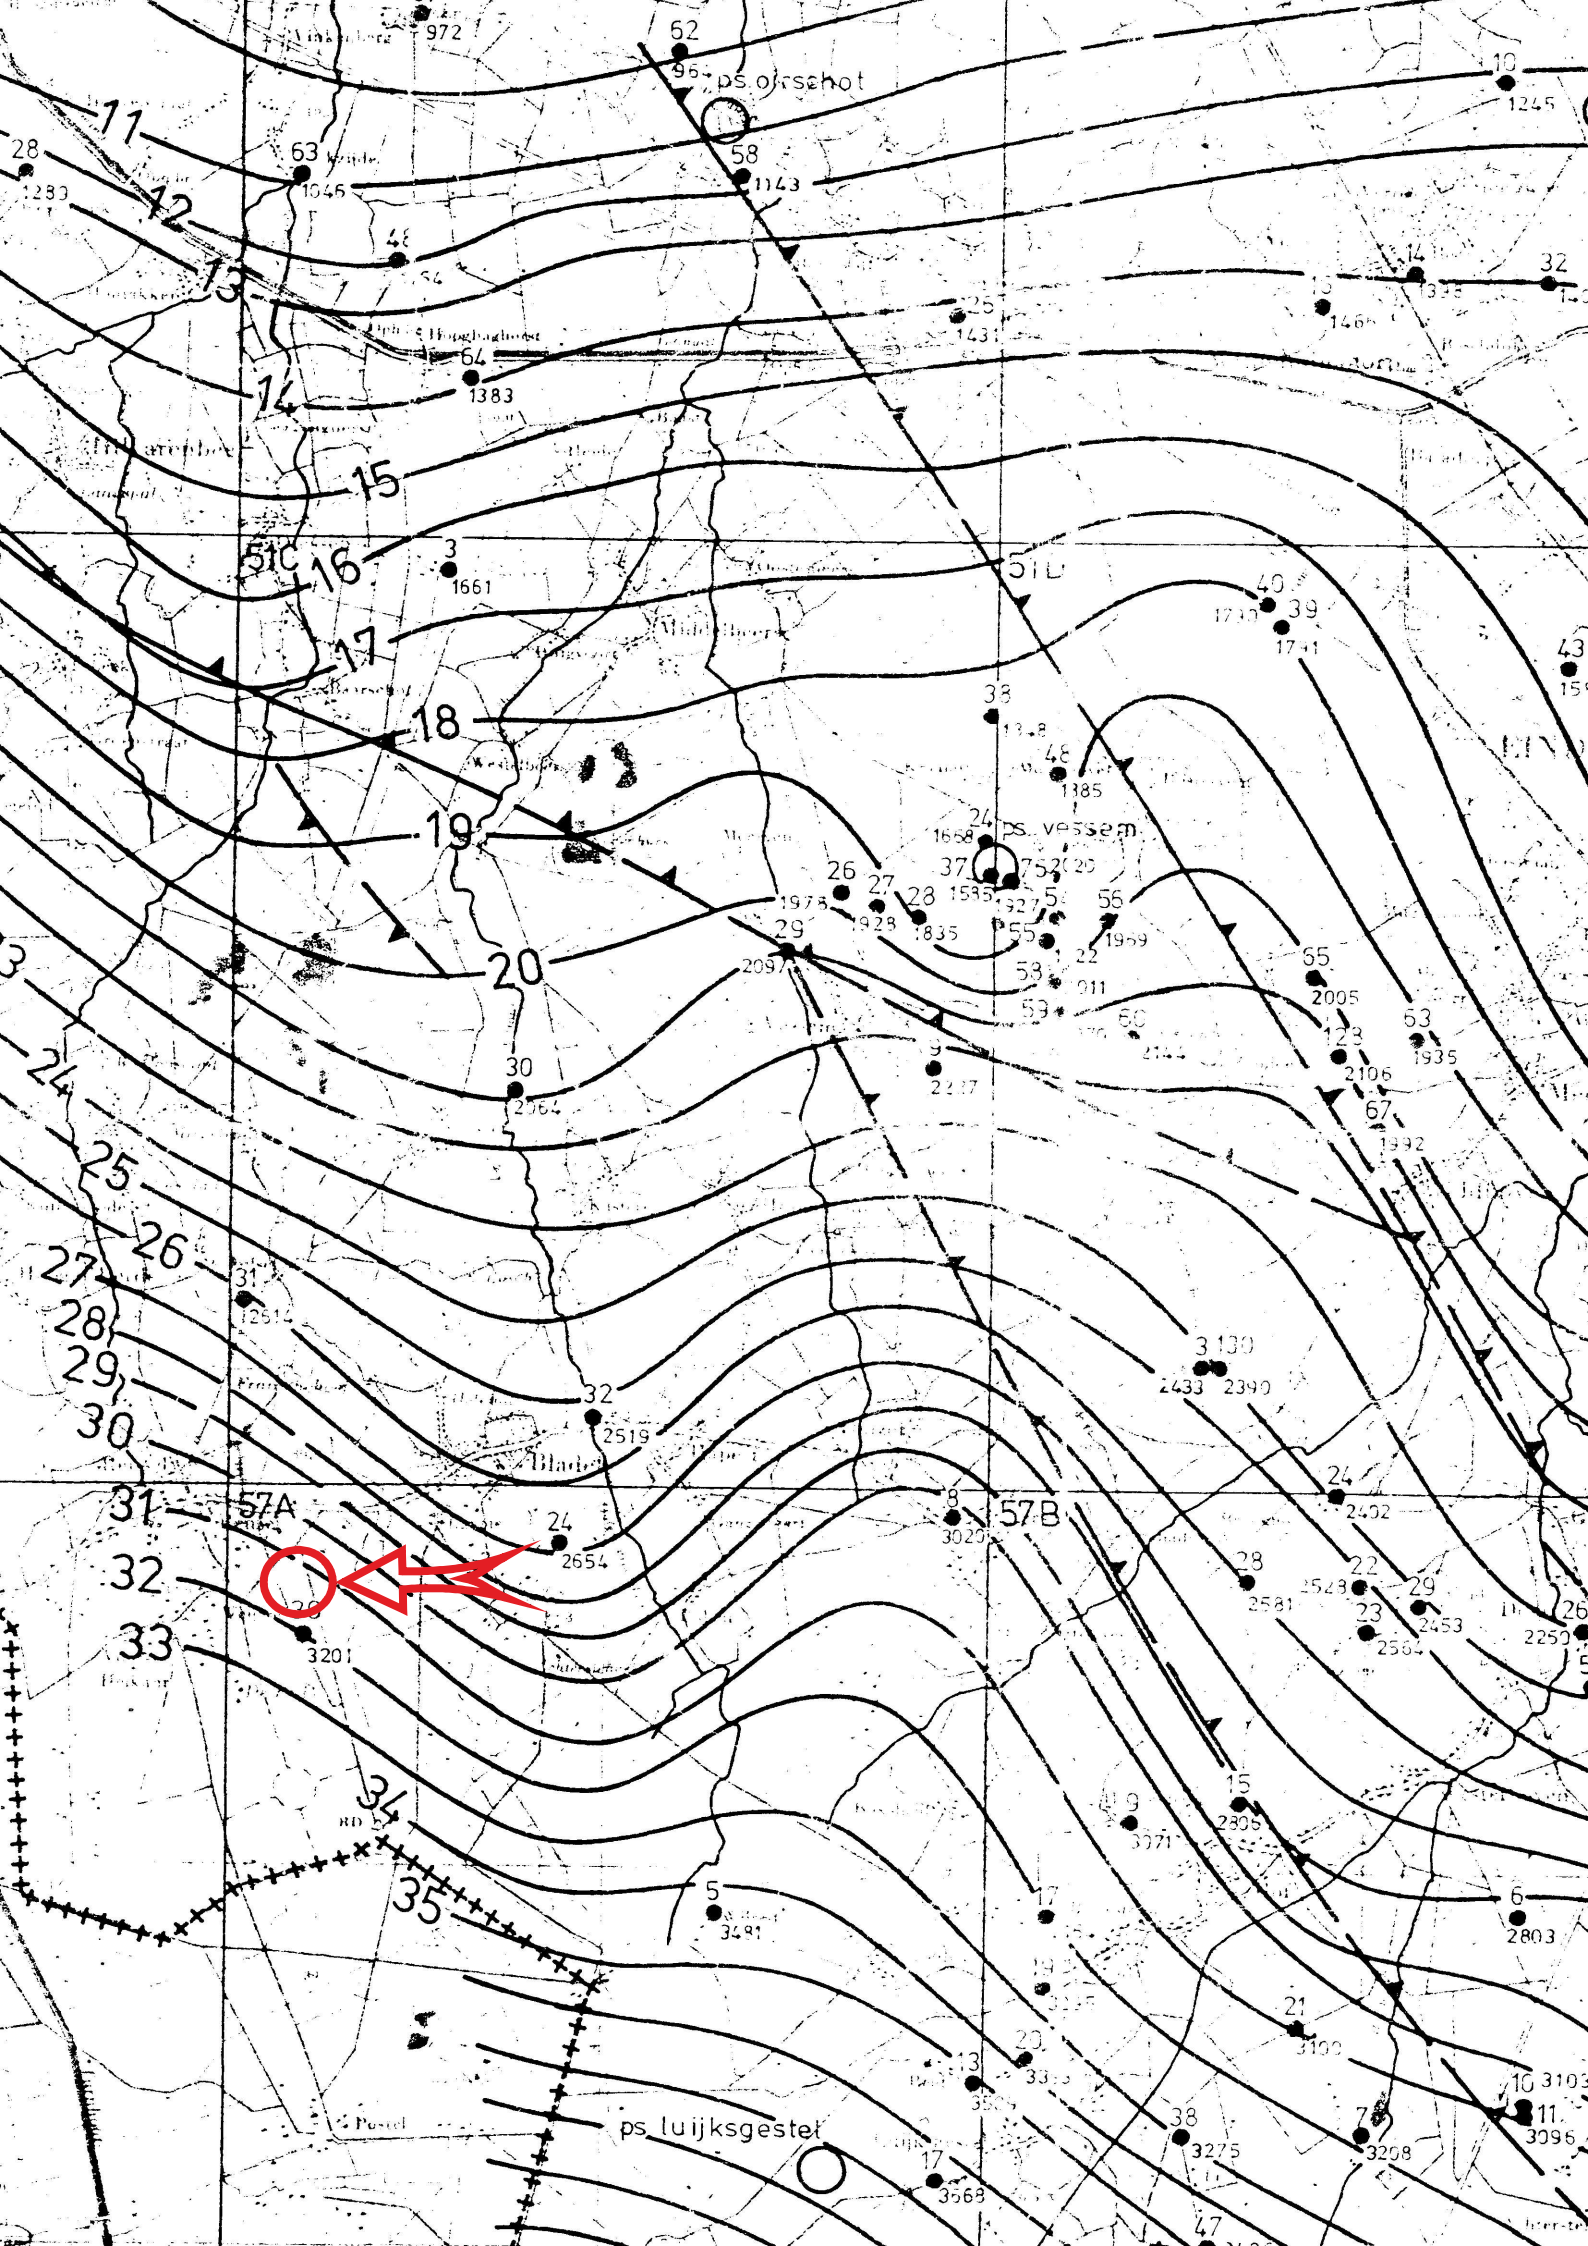
## **Bijlage 2 : Isohypsens**

De grondwaterspiegel van het freatische grondwater bevindt zich op ca. 31 meter boven NAP. De grondwaterstromingsrichting is noordelijk.

Deze gegevens zijn ontleend aan de door TNO samengestelde grondwaterkaart van Nederland (kaart 57 oost, kaartblad 57F). Op de tekening in bijlage 2 zijn de isohypsen van de omgeving van de onderzoekslocatie weergegeven.

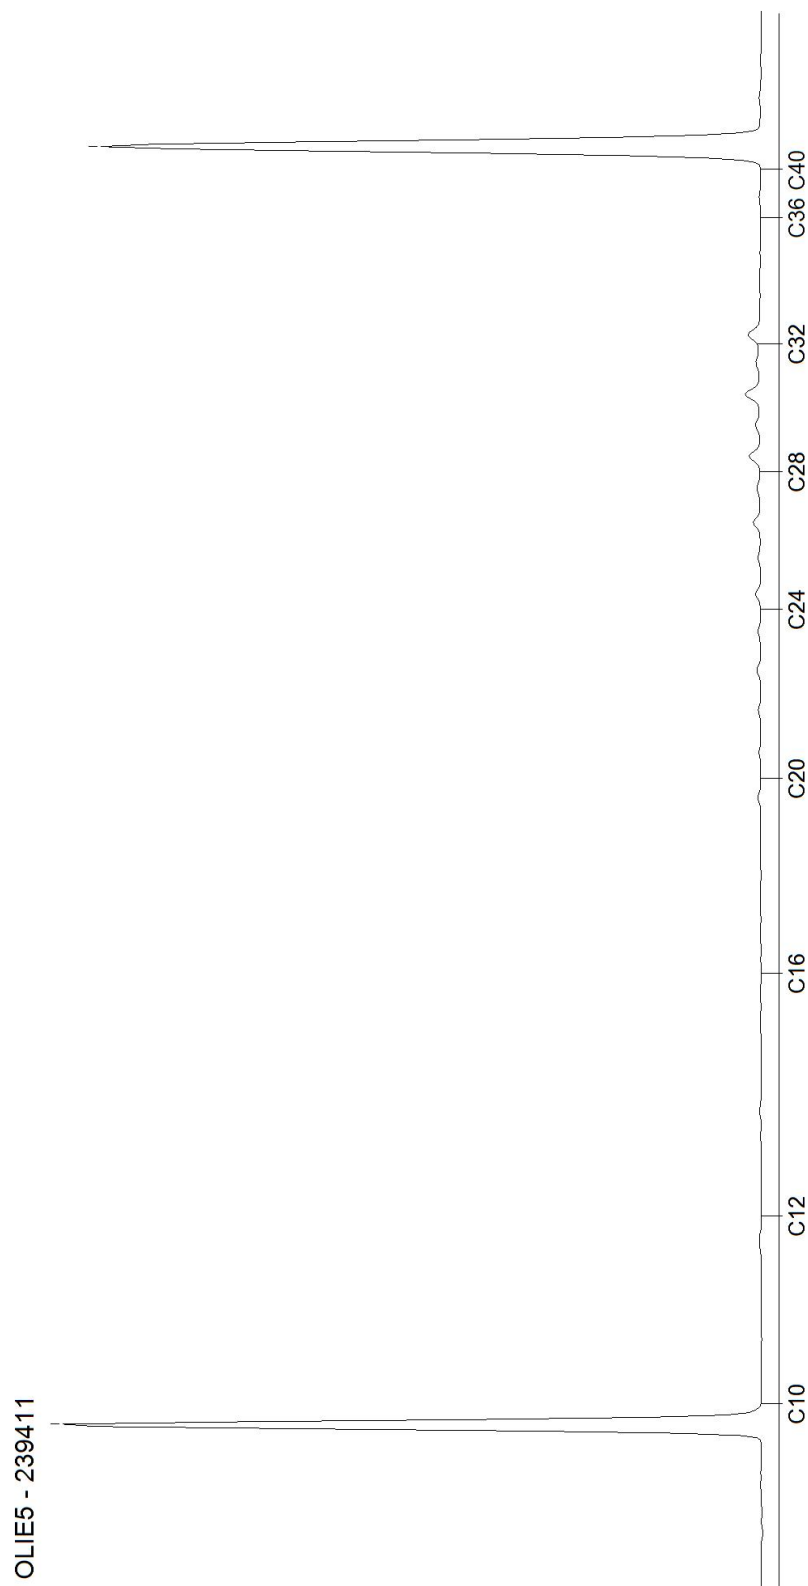
CHROMATOGRAM for Order No. 856584, Analysis No. 239411, created at 31.05.2019 07:31:06

**Monsteromschrijving: MIX(1.1 + 2.1 + 3.1 + 4.1 + 5.1 + 6.1 + 7.1)**

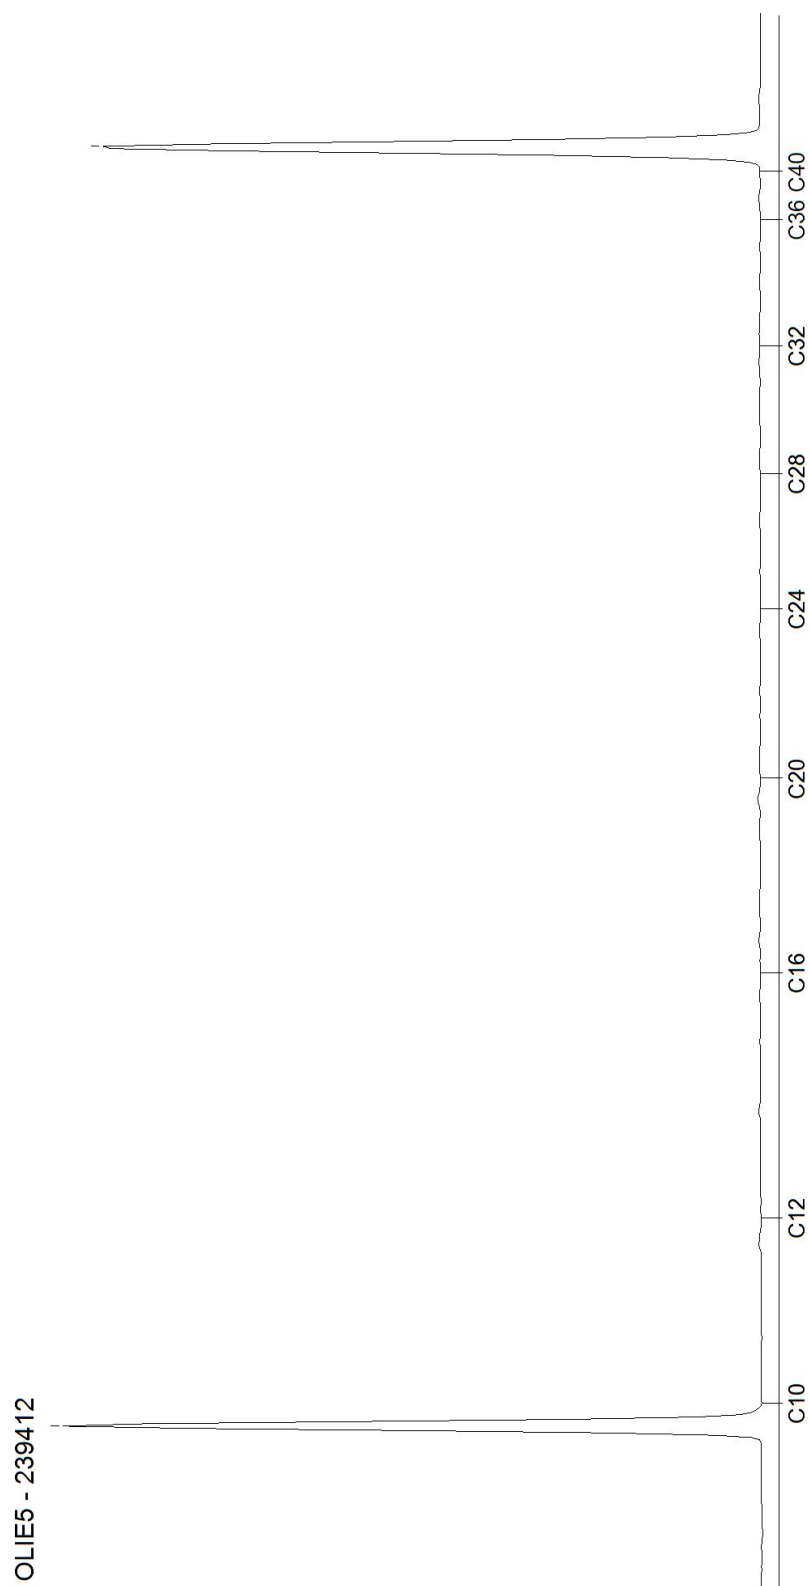
CHROMATOGRAM for Order No. 856584, Analysis No. 239412, created at 31.05.2019 07:31:06

**Monsteromschrijving: MIX(1.2 + 1.3 + 1.4 + 4.2 + 4.3 + 4.4)**

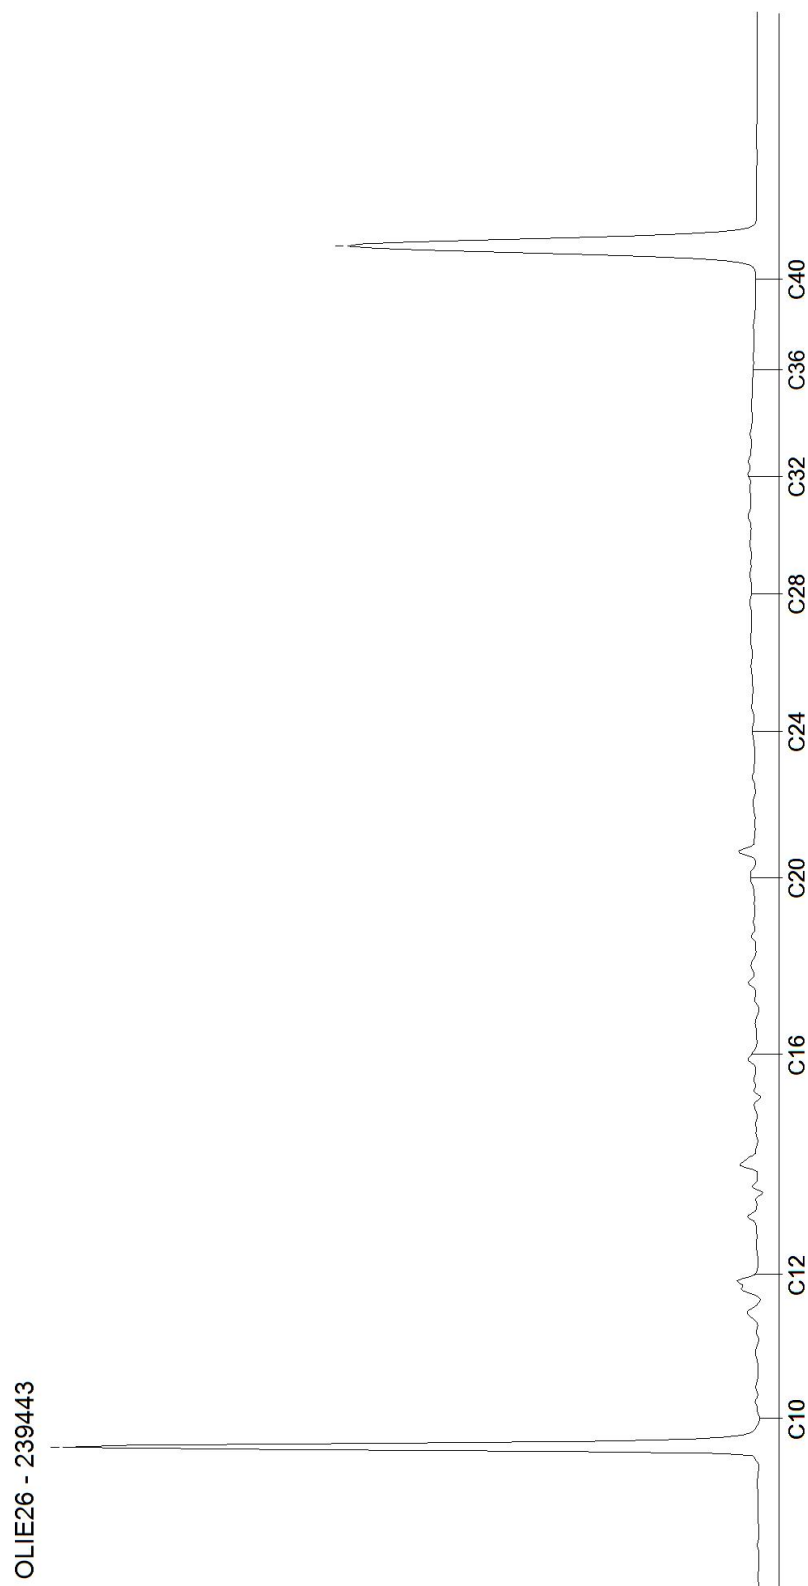
CHROMATOGRAM for Order No. 856592, Analysis No. 239443, created at 29.05.2019 13:46:34

**Monsteromschrijving: P1, grondwater**
