## VERKENNEND BODEMONDERZOEK

KANTEN

TE HULSEL

| <b>Rapportnummer</b> | 9028.001 |

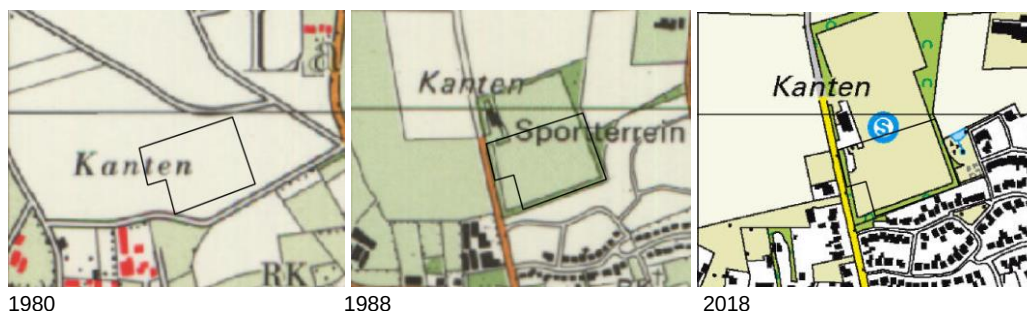
Figuur 1. Uitsneden historisch kaartmateriaal

Uit historisch kaartmateriaal uit de periode 1900 - 1980 blijkt, dat de locatie in agrarisch gebruik is geweest. Rond de jaren 90 is op de locatie een sportpark gerealiseerd. Tot op heden is dit gebruik niet wezenlijk veranderd. In figuur 1 zijn enkele uitsneden van het historisch kaartmateriaal weergegeven.

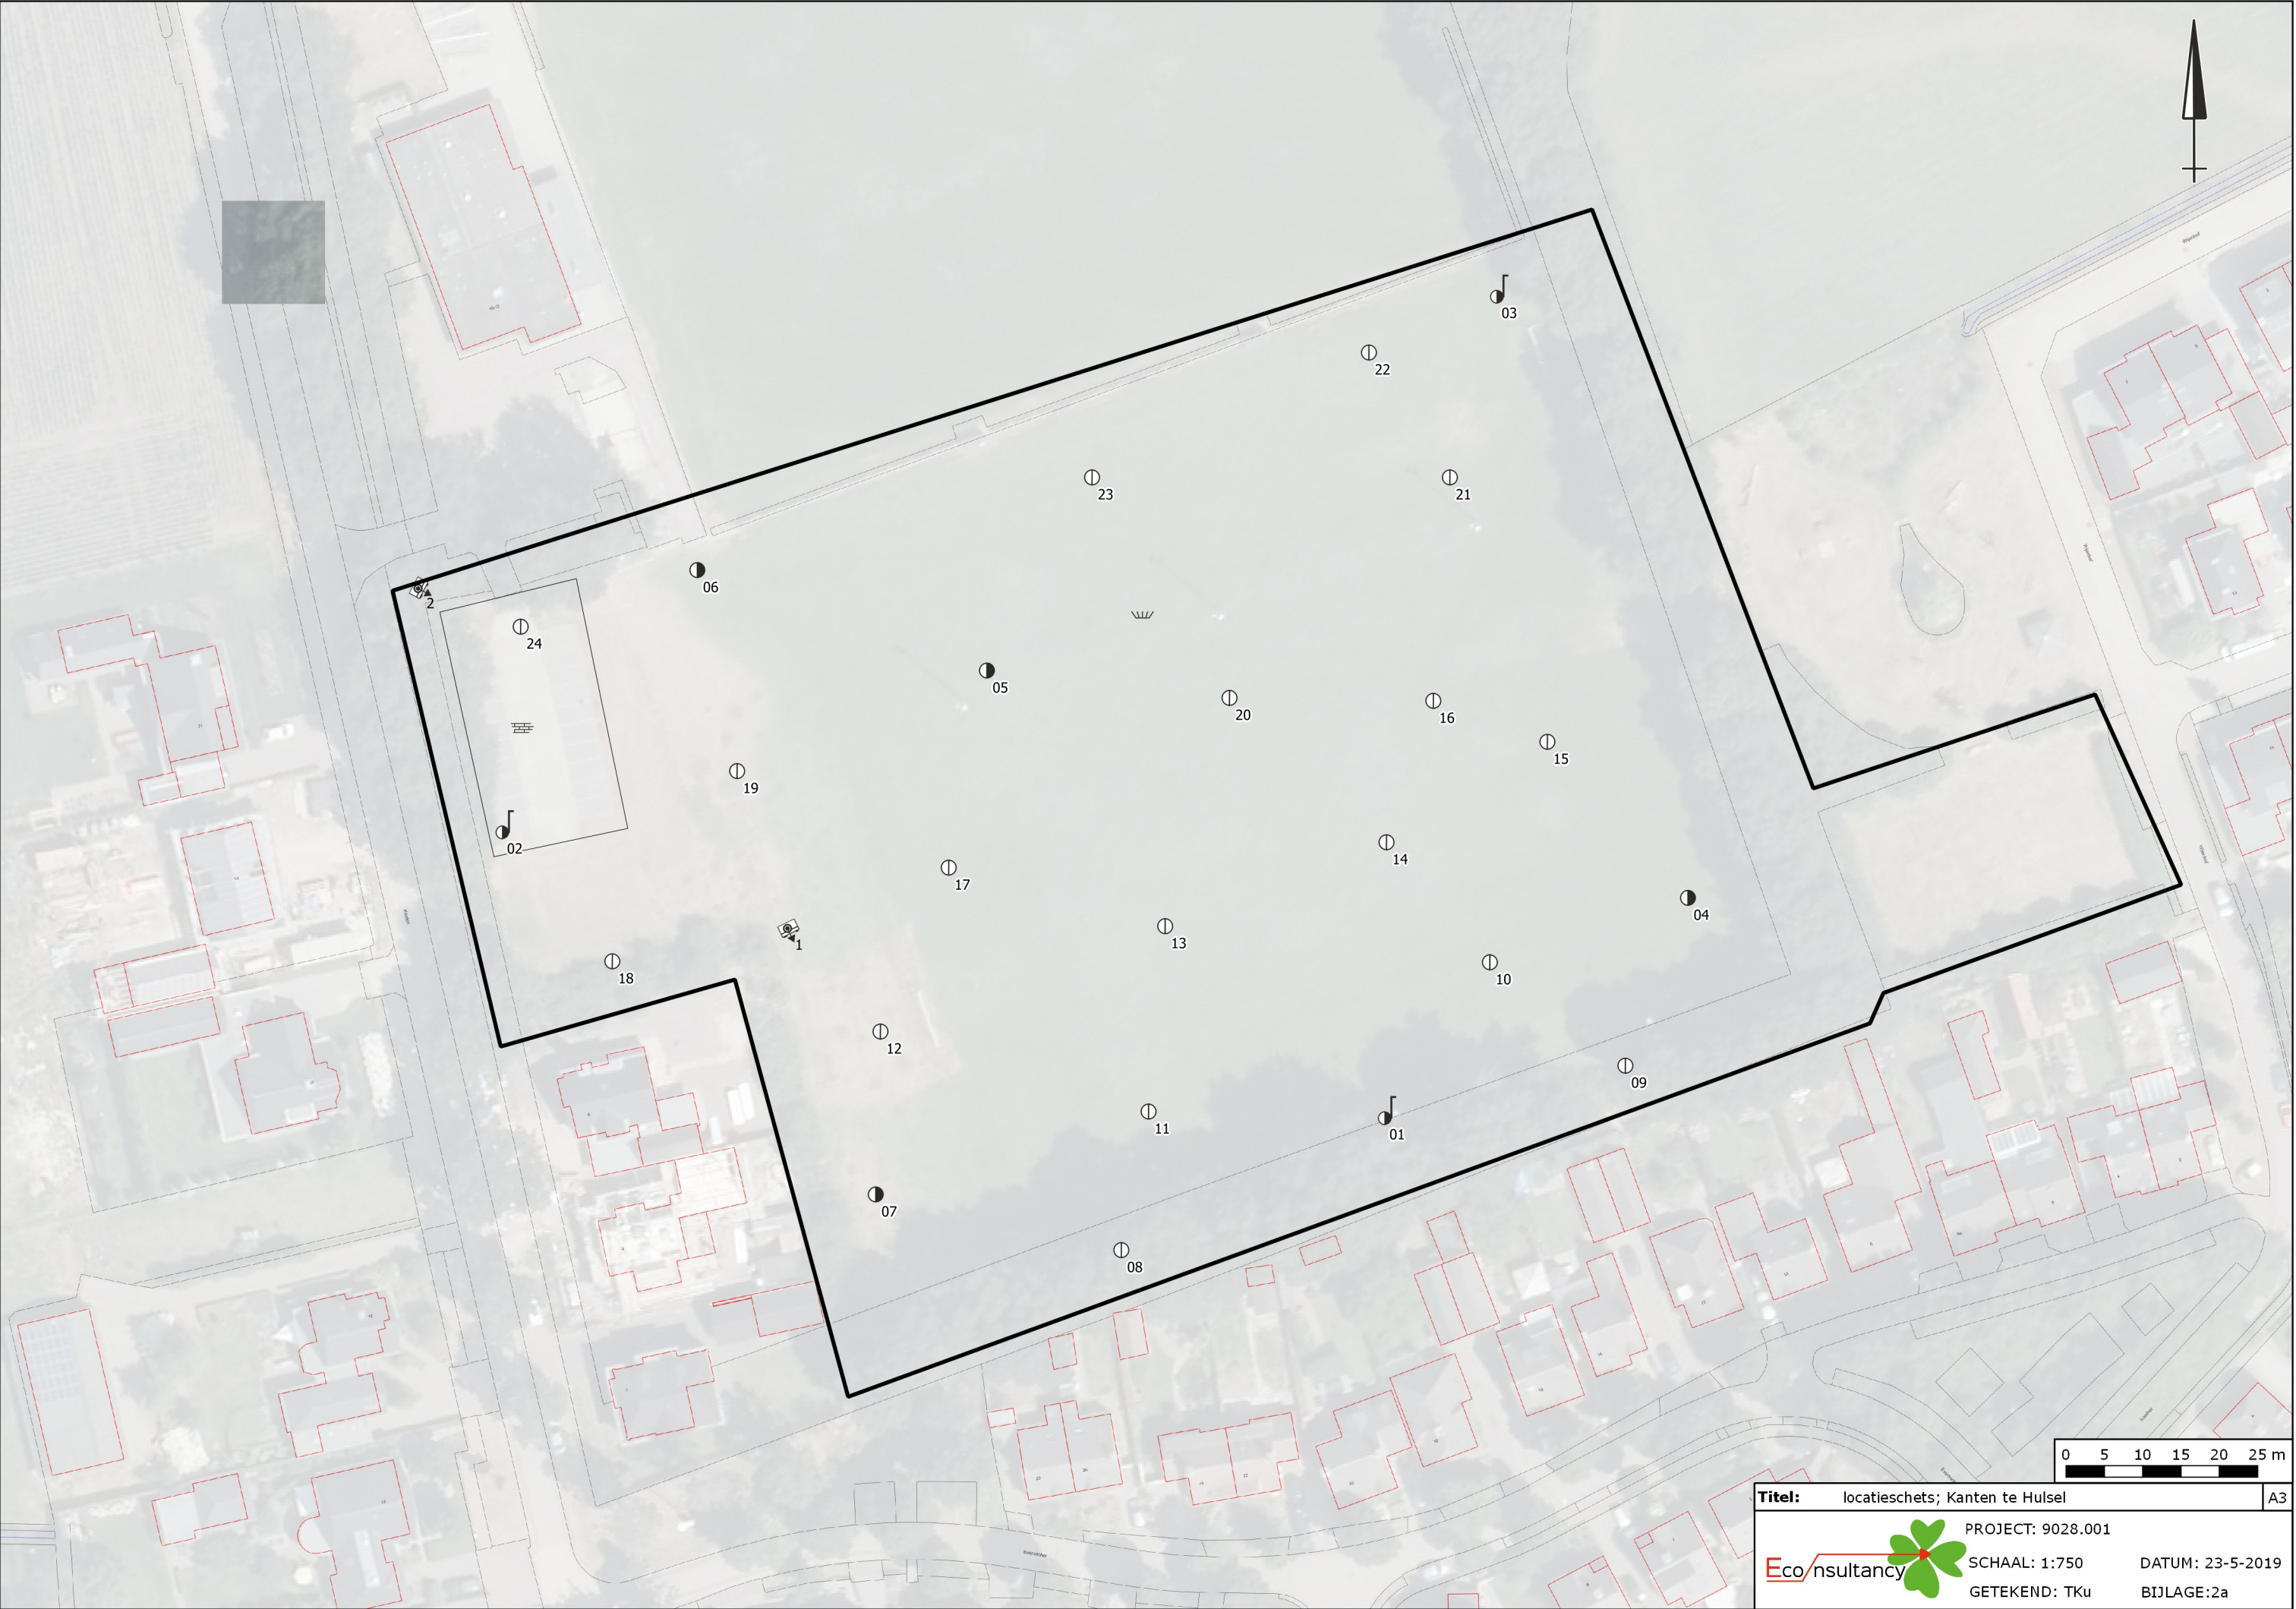
In bijlage 2a is de huidige situatie op een locatieschets weergegeven. Bijlage 2b bevat enkele foto's van de onderzoekslocatie.
