# Verbetering van drie leefgebieden voor amfibieën en andere faunasoorten in Landgoed De Utrecht

## Deel 3 DE FLAES en HET GOOR

Een rapportage van RAVON  
in opdracht van ASR Vastgoed B.V.

A.C. van Rijsewijk & J.J.C.W. van Delft  
oktober 2011

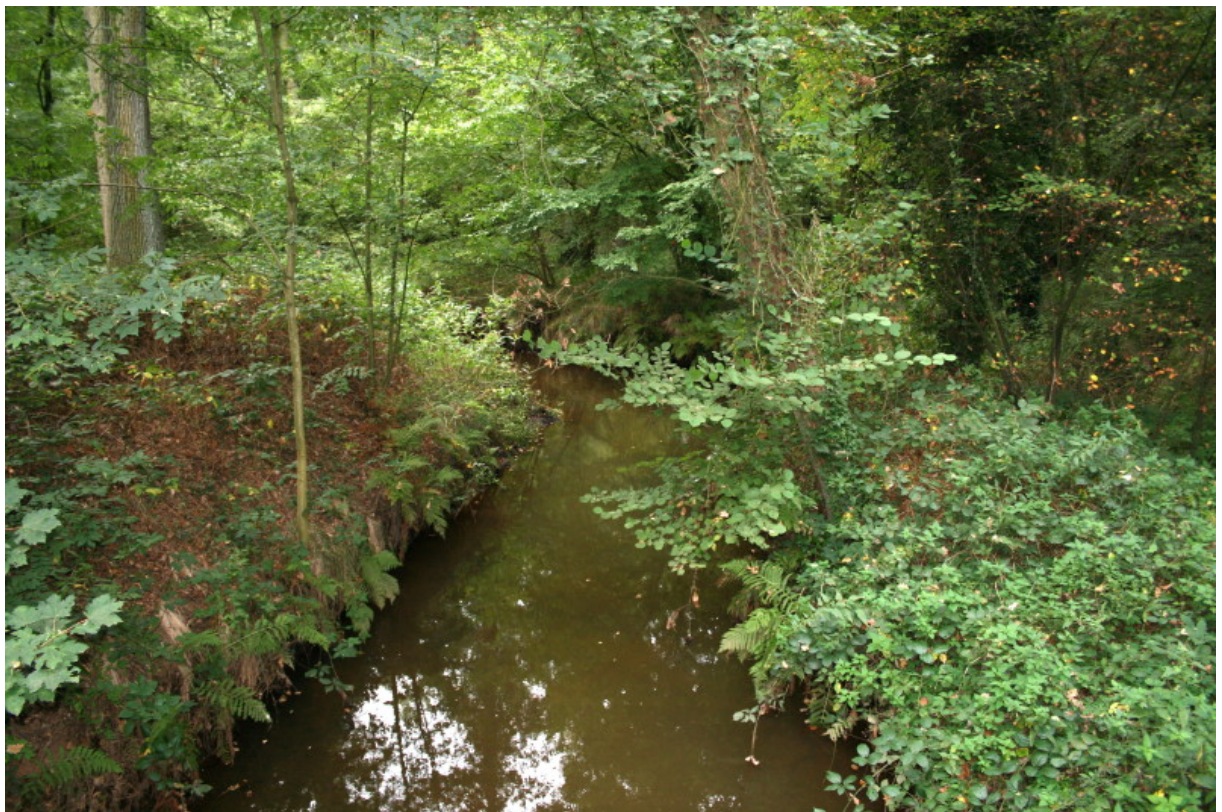
Huidige situatie: Met locatie 1 wordt bedoelt de bossen in het beekdal van de Reusel nabij de Poelebrug. De beek meandert hier door het vochtige loofbos. Landschappelijk een niet veel voorkomende situatie. In de bossen liggen veel oude meanders waarvan sommige nog water bevatten en andere droogstaan.

*Figuur 16. Locatie 1. De Reusel meandert door de bossen van het landgoed. Foto 2006.*

Suggestie 1: Een van de meanders dichtbij een pad (bijvoorbeeld langs het aan te leggen rolstoel- en wandelpad) herstellen met als doel recreanten informatie te geven over hoe de beek het landschap gevormd heeft.

Bijzonderheden: Bij werkzaamheden opletten dat er geen extra gelegenheid ontstaat voor de groei van (Japanse) duizendknoop en adelaarsvaren.

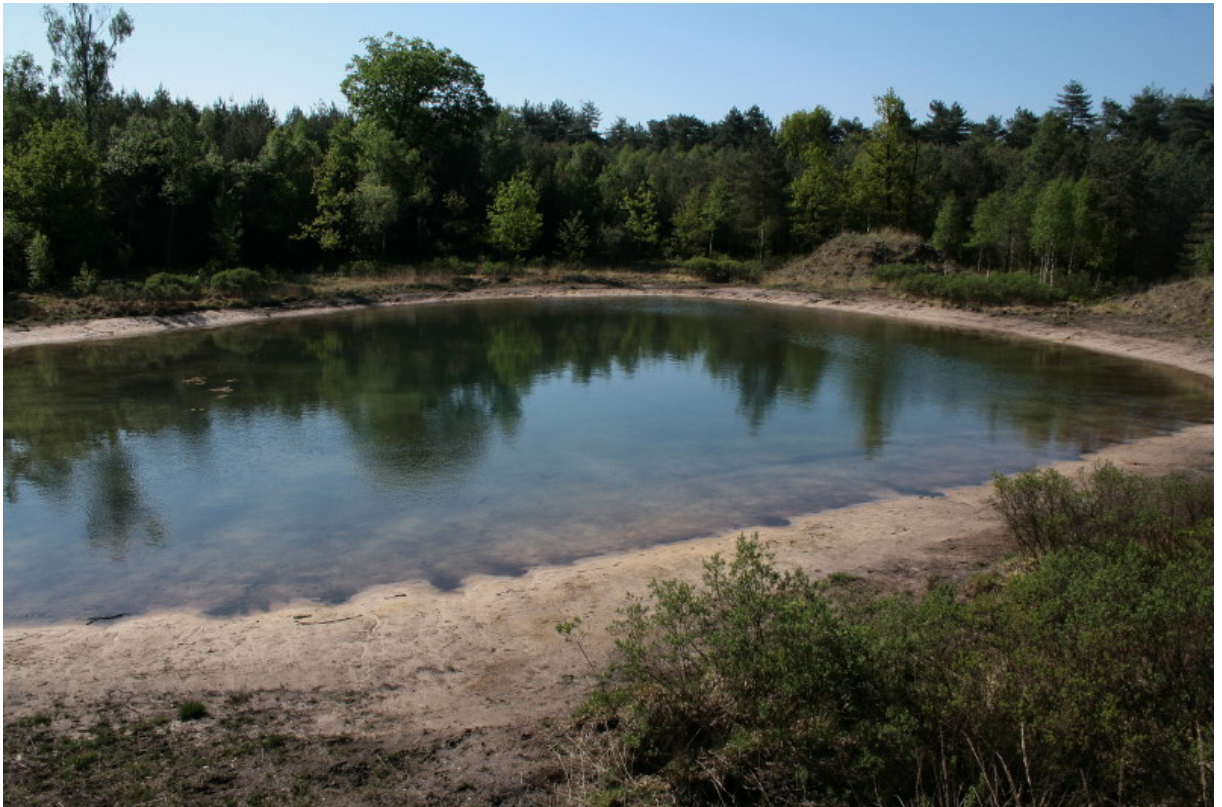
*Figuur 18. Locatie 2. Nieuwe poel met hopen grond*

De poel en het leefgebied opnemen in de nog te ontwikkelen corridor tussen het beekdal en de heide.

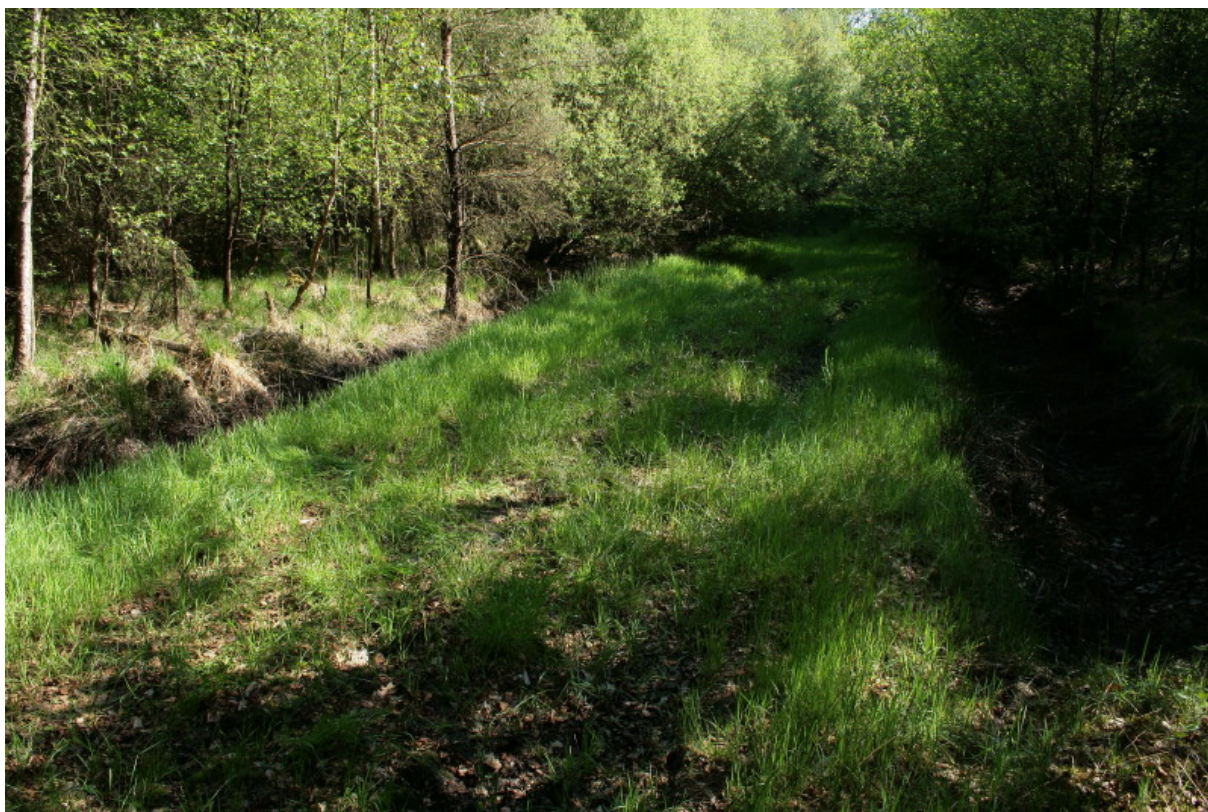
*Figuur 19. Locatie 3. Drassig pad met greppel*

Wat het moet worden: De locatie lijkt nat genoeg om een poel aan te leggen (doorsnee: 10 à 15 meter). Hiervoor het bos ruim anderhalve boomlengte terugzetten. Om er voor te zorgen dat de poel voldoende door de zon beschenen kan worden zal tenminste een eik aan de zuidkant ook gekapt moeten worden. Een deel van het dode hout kan in de bosrand worden achtergelaten. De poel opnemen in de te ontwikkelen corridor in de verbinding tussen het beekdal en de heide.

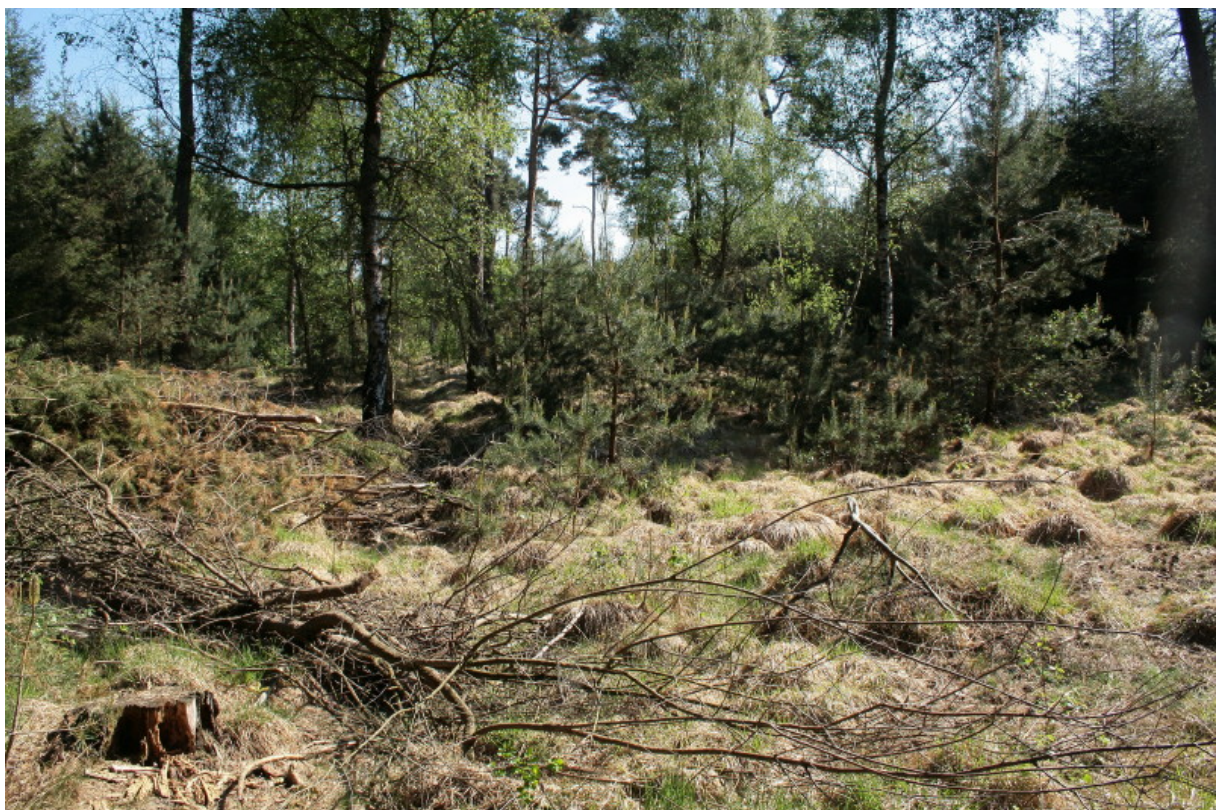
*Figuur 20. Locatie 4. Geschikt voor ontwikkeling heide en aanleg poel*

Bijzonderheden: Mogelijk komen in het perceel de levendbarende hagedis en hazelworm voor. In de directe omgeving zijn de afgelopen jaren enkele waarnemingen van hazelworm gedaan.

De poel en het leefgebied opnemen in de te ontwikkelen corridor in de verbinding tussen het beekdal en de heide.

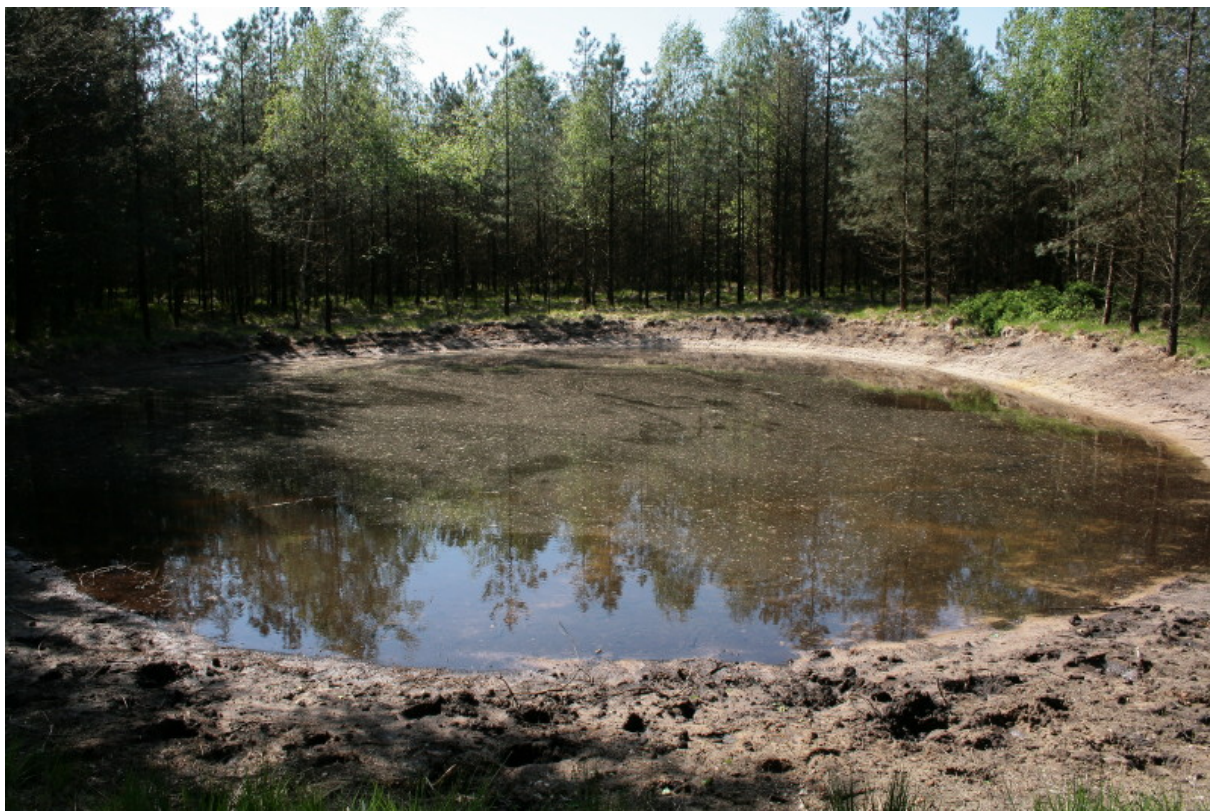
*Figuur 21. Locatie 5. Kleine nieuwe poel. Het bos staat te dicht op de rand.*

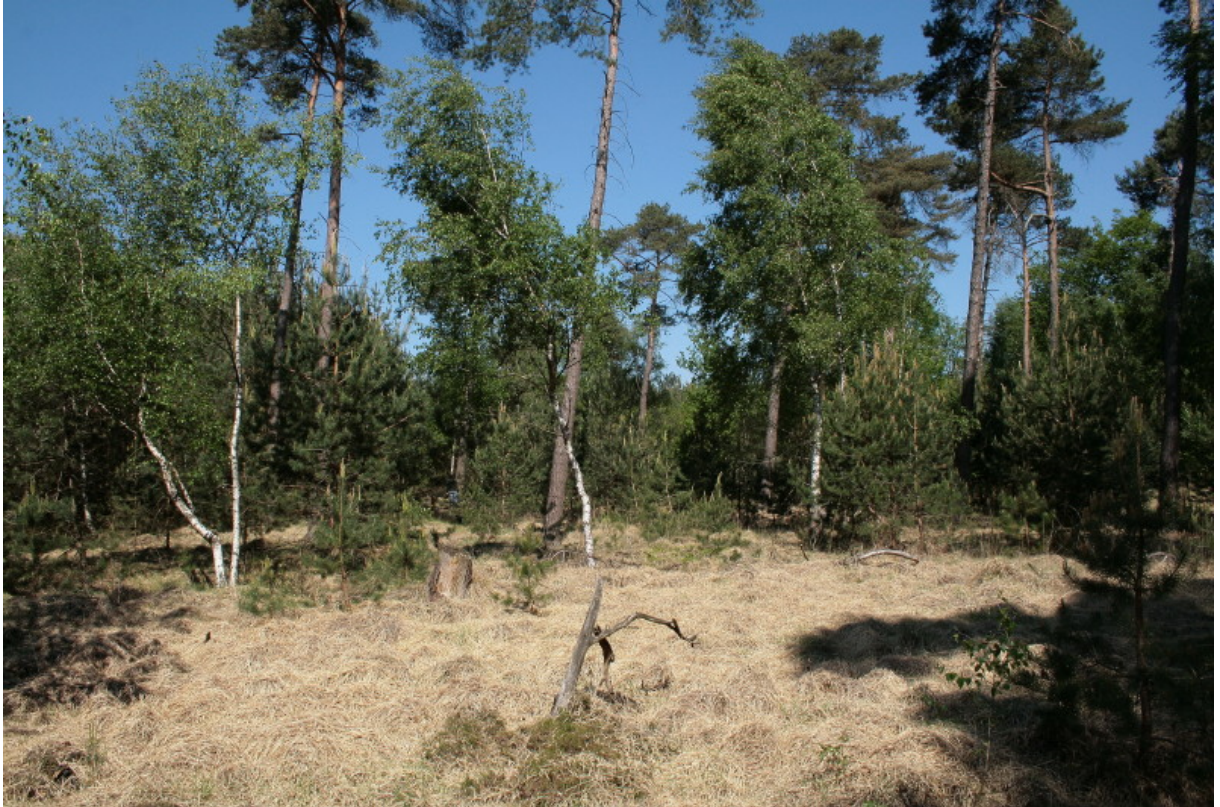
Huidige situatie: Locatie 6 is een open gekapt bos. Verspreid staan nog berken en hoge, grove dennen. In de ondergroei staan o.a.: vogelkers, jonge dennen, berken, pijpenstrootje en mossen. In het terrein zijn enkele droge greppels aanwezig.

*Figuur 22. Locatie 6. Geschikt terrein voor verdere ontwikkeling van heide.*

Wat het moet worden: Leefgebied voor reptielen. Het perceel omvormen tot open terrein met heideachtige begroeiing. Hiervoor nog een deel van de bomen weghalen en deze (of een deel er van) op stapels in de rand leggen. Het geheel vergroten door een deel van de bossen aan de west- en zuidkant weg te kappen in de vorm van inhammen, zodat er een grillige overgang ontstaat. Circa 40% van het oppervlak plaggen in kleine stroken van 2 x 10 meter t.b.v. de ontwikkeling van struikheide. Hierbij aanwezig bodemreliëf zoals de greppels handhaven. Het plaggen kan gedaan worden op plekken waar nog jonge naaldbomen staan en weinig of geen andere vegetatie aanwezig is.

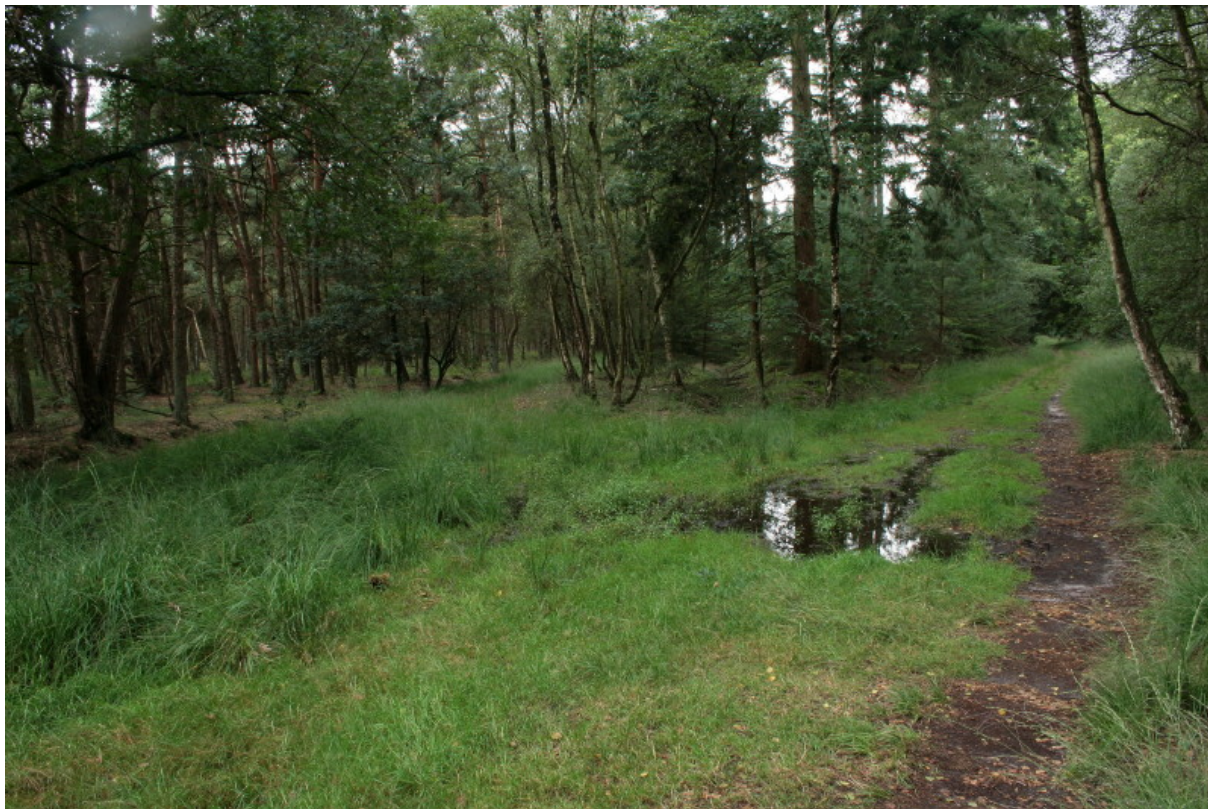
Huidige situatie: Locatie 8 ligt ten westen van De Flaes en is een splitsing van paden. Een pad loopt in zuidelijke richting en het andere buigt meer af in zuidwestelijke richting. Op de splitsing liggen waterplassen die op het moment van het veldbezoek (24-08-2011) tot 15 centimeter diep waren. Er groeit veel waterpeper (*Polygonum hydropiper*). Het naastgelegen bos ligt op een flauwe helling die afwatert richting pad.

*Figuur 23. Locatie 8. Plasdrasplek op splitsing van paden. Locatie voor nieuwe poel*

Wat het moet worden: Voortplantingswater voor amfibieën. Hiervoor de plek uitdiepen tot circa een meter. Rondom het bos ruim weggakken, zodat het zonlicht de poel kan bereiken. Het bos aan de oostzijde, richting De Flaes helemaal weggakken tot aan de strook natte heide.

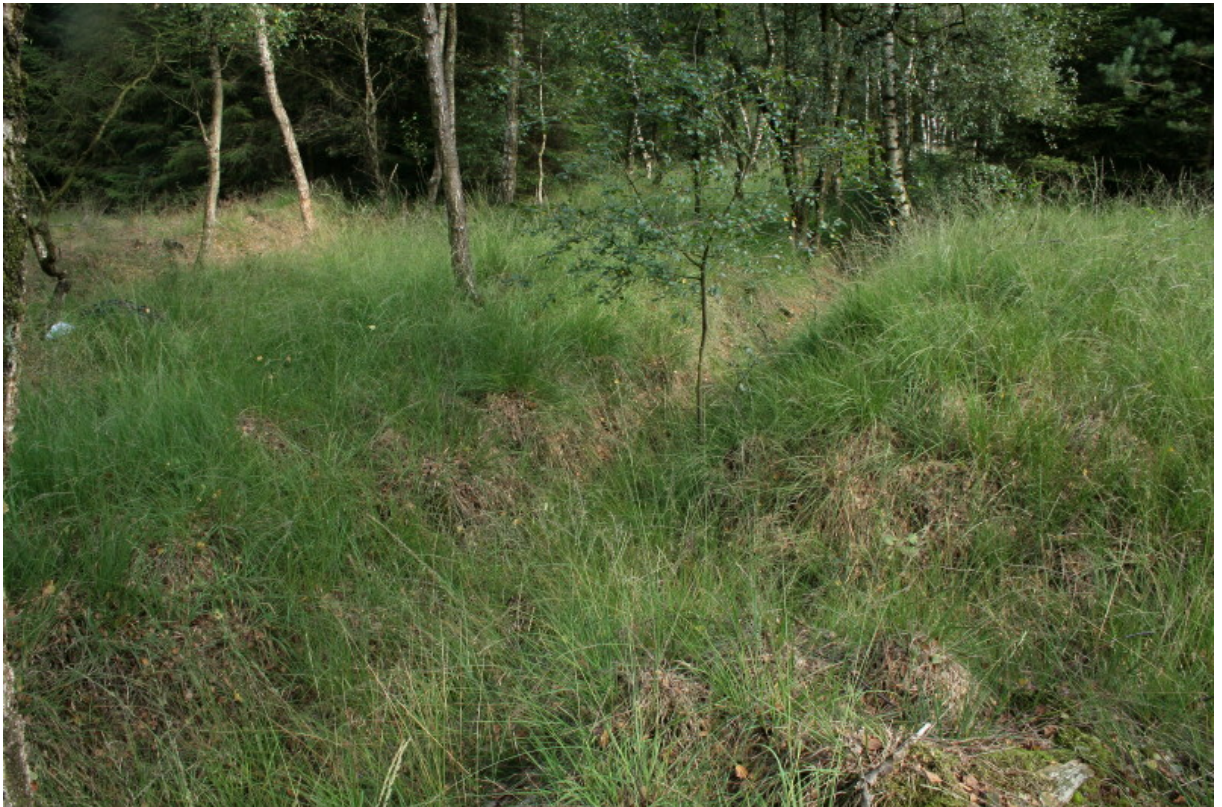
*Figuur 24. Locatie 9. Splitsing van greppels, locatie voor de aanleg van een poel.*

Wat het moet worden: Een poel (mits dit qua watervoering haalbaar is) en leefgebied voor reptielen. Voor de aanleg van de poel de splitsing van de greppels uitdiepen en het bos rondom minstens anderhalf maal de boomlengte terugzetten. Vuilboom zo mogelijk sparen als belangrijke nectarplant voor insecten. De hoeken van het bos bij de corridor ruim kappen. Hierdoor ontstaat een open ruimte van > 40 meter doorsnee. Hier en in de corridor kleinschalig stroken van 2 x 10 meter plaggen om de ontwikkeling van heide een kans te geven.

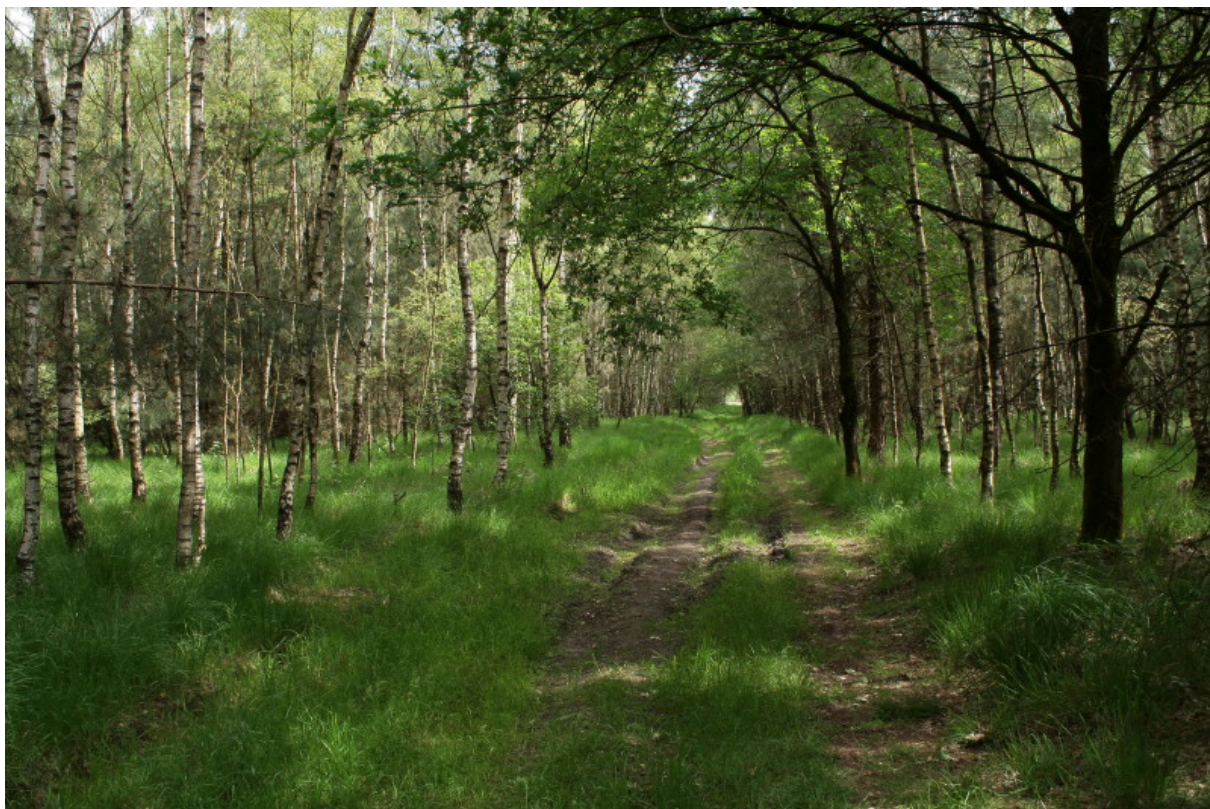
Huidige situatie: Locatie 11 ligt op een bospad met aan weerszijden naald- en berkenbos. In de rand van het pad staan enkele eiken. Het pad loopt af richting De Flaes. Ondanks de langdurige droogte (mei 2011) zijn de diepe karrensporen in het pad nog steeds vochtig. Er groeit o.a. waterpeper.

Bijzonderheden: Wil de aanleg van een poel hier succes hebben, gaan we er vanuit dat de poel voldoende lang water kan houden (tot in juli), zodat amfibieënlarven voldoende tijd hebben om de metamorfose te voltooien.

*Figuur 25. Locatie 11. Nat genoeg voor de aanleg van een poel?*

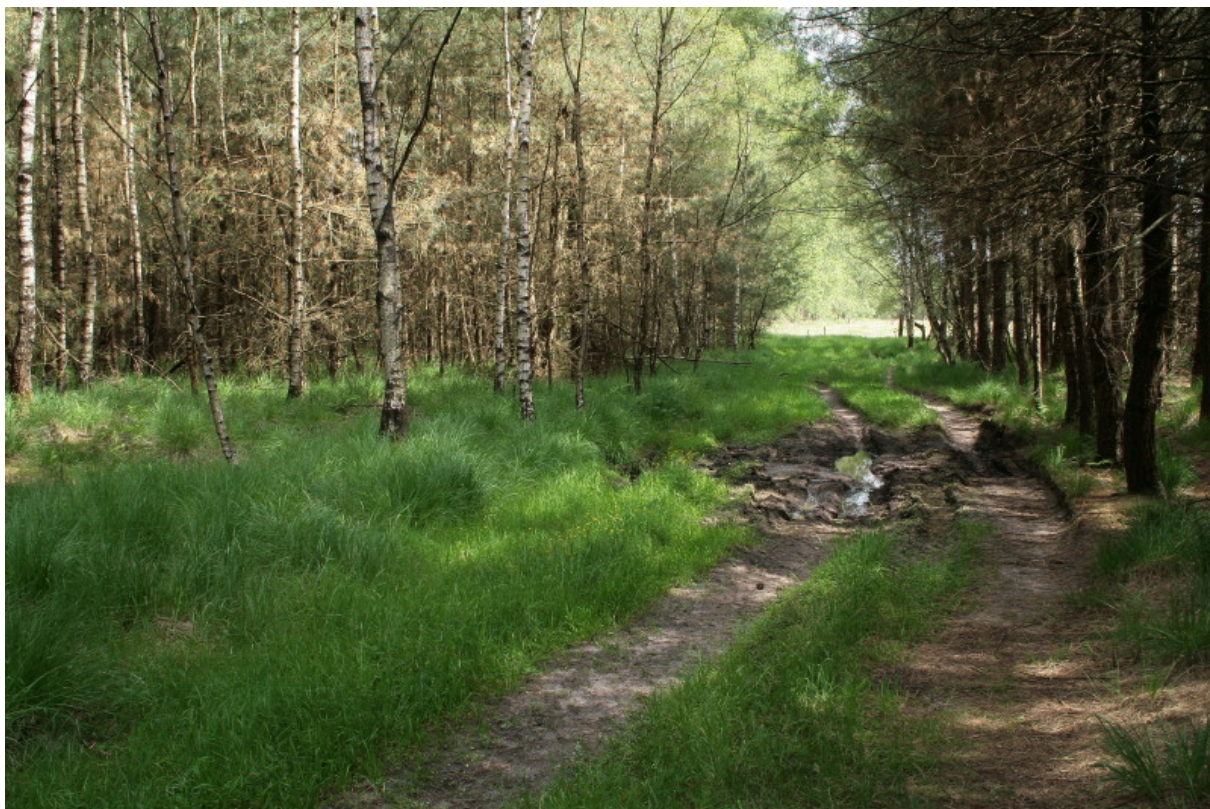
*Figuur 26. Locatie 12. Mogelijkheid voor aanleg van een poel.*

Wat het moet worden: Amfibieënpoel van circa 15 meter doorsnee. Deze opnemen in de ontwikkeling van open heide zoals voorgesteld bij locatie 11.

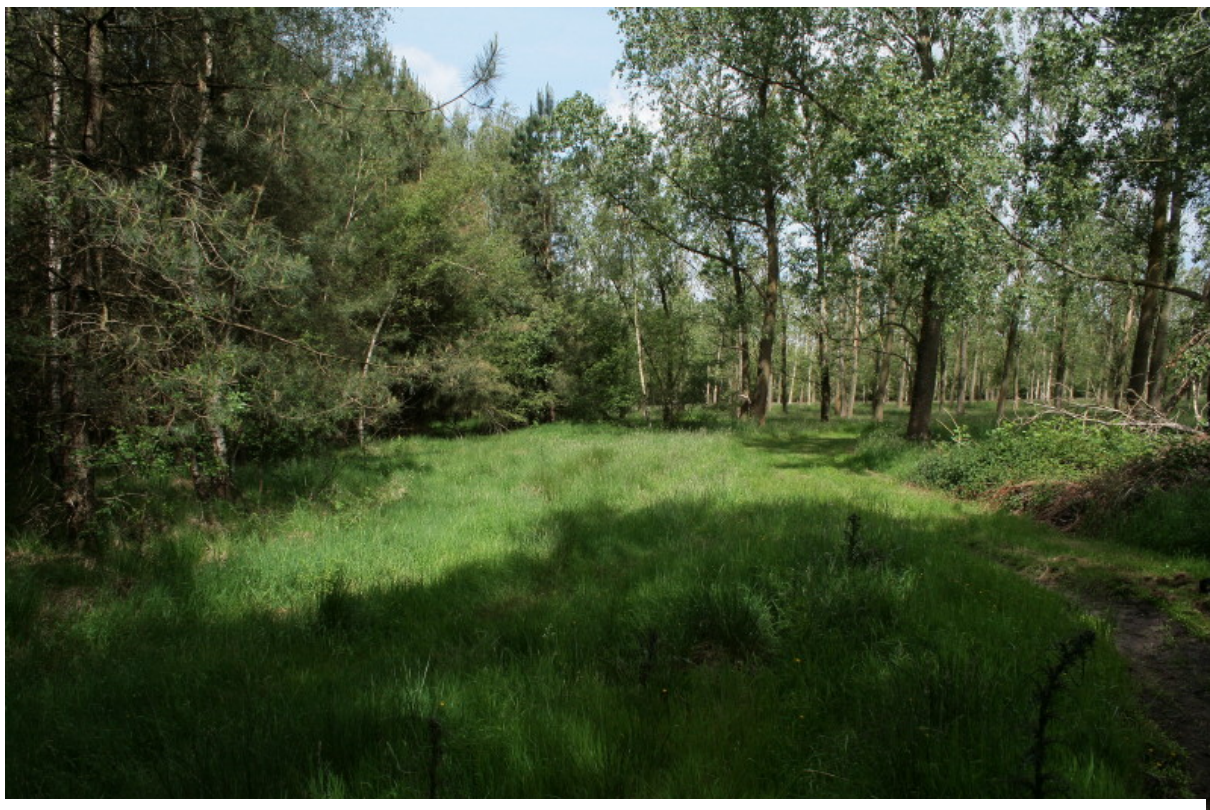
Huidige situatie: De locatie ligt aan de rand van het bos aan het eind van het pad van 11 en 12. Het pad buigt af en loopt dan richting een aanplant van populieren in grasland. Deze ligt ten westen van locatie 10. Tussen het pad en de bosrand is een erg nat stukje begroeid met grassen. Aan de andere kant van het pad is aan de rand van het weiland een braamstruweel.

*Figuur 27 Locatie 13. Ruimte voor de aanleg van een poel*

Wat het moet worden: Een poel van circa 12 x 4 meter. Om voldoende licht op de poel te krijgen en de poel – die pal langs de pad ligt- passeerbaar te houden, moet het bos minimaal 10 meter terug worden gezet. Bij de uitvoering van de werkzaamheden zorgen dat het braamstruweel gehandhaafd blijft.

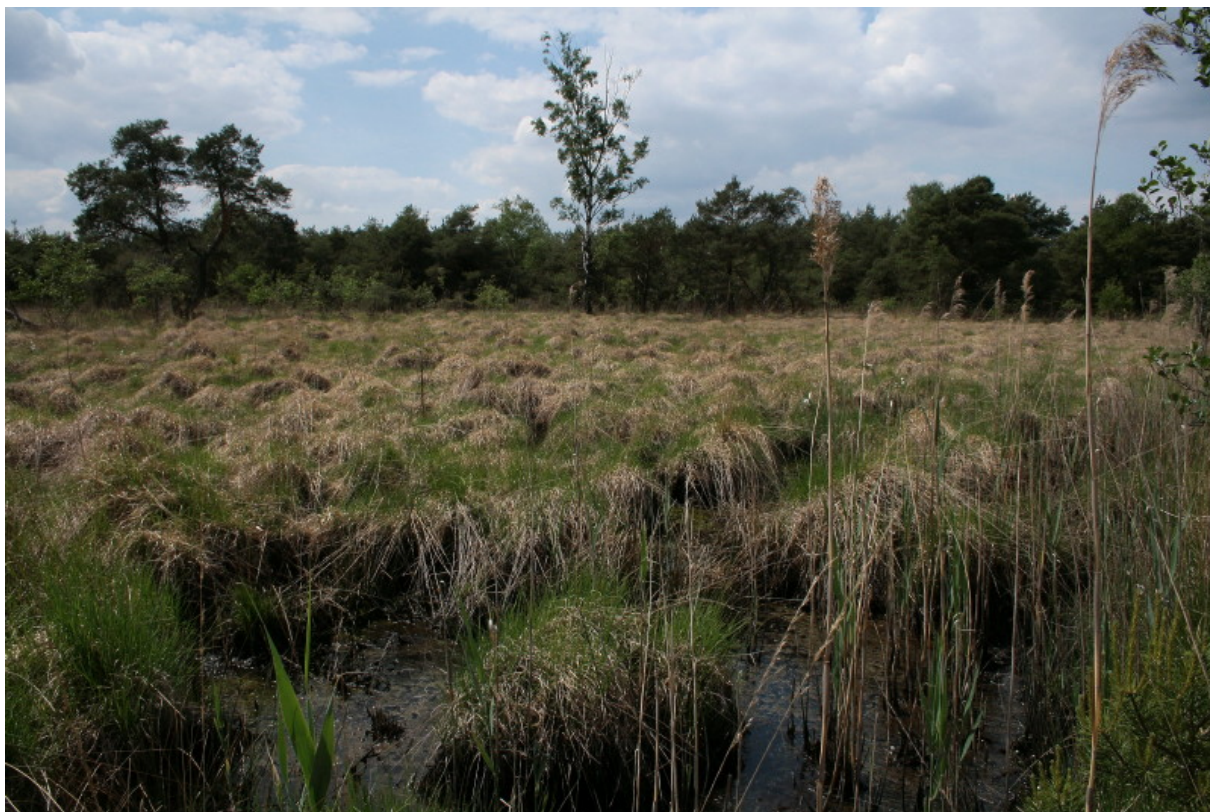
Het achterliggende terrein is begroeid met pijpenstrootje. Er staan veel berken en enkele wilgen.

*Figuur 28. Locatie G. Plasdras met pijpenstrootje aan de oostkant van De Flaes*

Wat het moet worden: Herstel van natte heide. De berken zoveel mogelijk verwijderen. De wilgen handhaven als nectarplanten voor insecten. Kleinschalig pijpenstrootje plaggen voor herstel van natte heide inclusief nieuwe groeiplekken voor veenpluis en andere karakteristieke soorten van natte heide. Enkele stukken dieper plaggen zodanig dat er ondiepe poelen ontstaan die voortplantingsmogelijkheid bieden voor de heikikker. Dergelijke ondiepe, beschutte wateren zijn ook aantrekkelijk als leefgebied voor de kleine gerande oeverspin (*Dolomedes fimbriatus*).

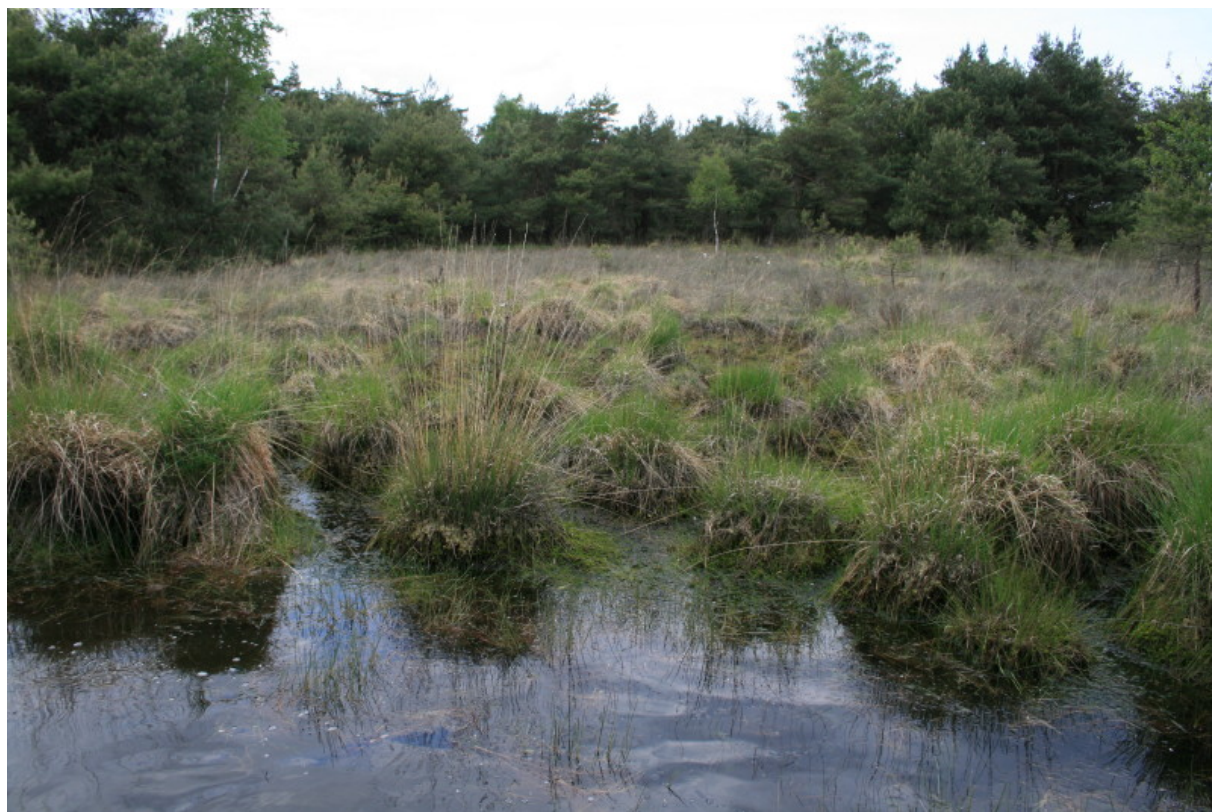
*Figuur 29. Locatie I. Klein ven met stukken natte heide.*

Bijzonderheden: In het kleine ven werden veel jonge hondsvissen (circa 50) gevangen. Verder werden aangetroffen: poelkikker (1 man), bastaardkikker (1 man) en kleine gerande oeverspin (*Dolomedes fimbriatus*) (determinatie A. Dekkers). In de oeverzone werd een nest van ganzen gevonden met eieren.

Wat het moet worden: Het natte heideterrein vergroten door een aangrenzend perceel met jonge dennen volledig te kappen en na het kappen de toplaag te verwijderen om door verschraling de ontwikkeling van natte heide te bespoedigen. De bosstroken op de wallen tussen beide vennen handhaven. Bij de uitvoering van de werkzaamheden er voor zorgen dat de al aanwezige natte heide ongemoeid gelaten wordt en ook niet gebruikt wordt als (tijdelijke) opslag voor gekapt hout te gebruiken e.d.. Bij werkzaamheden als deze altijd werken vanaf de drogere, bos kant.

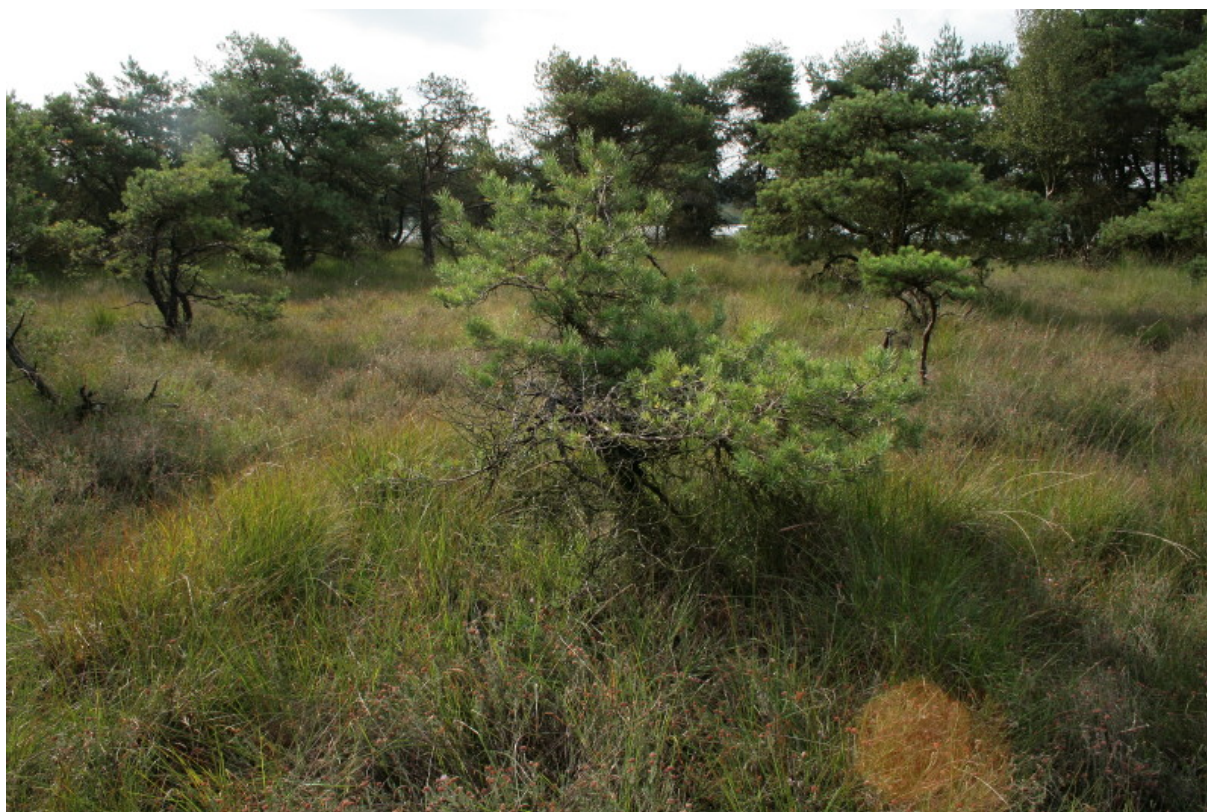
Huidige situatie: Het betreft hier een locatie op de westelijke oever van De Flaes. Op 13 mei is de situatie bekeken vanaf het ven. De oever is begroeid met berken en dennen. Deze staan op meerdere plekken tot aan het water. Op 24 augustus is de situatie bekeken vanaf de oever. Hierbij bleken zes te onderscheiden zones te zijn vanaf het water tot in het achtergelegen productiebos. De op locatie K onderscheiden zones variëren elders sterk in breedte of ontbreken helemaal. Zo staat meer noordelijk “zone 6”(= naaldbos) bijna tot aan het water van De Flaes.

1. oeverzone begroeid met o.a. pitrus, veenmossen, wolfsfoot en waternavel. Breedte circa 5 meter.
2. een smalle (op andere plekken brede), min of meer droge wal begroeid met dennen. Breedte 10 meter of meer.
3. een strook natte tot zeer natte heide, dominante begroeiing is dopheide verder een beetje pijpenstootje. Verspreid staan “bonsaidennen”. Dit zijn dennen die door de omstandigheden zeer langzaam groeien, klein en gedrongen blijven. De breedte van de zone is circa 35 meter.
4. een strook bos met slecht groeiende bomen. De bodem is matig nat en begroeid met mossen. Breedte circa 40 meter.
5. bospad met natte plekken. Breedte circa drie meter. (zie ook locatie 8)
6. hoog opgaand naaldbos (productiebos) op een sterk oplopende, meest droge bodem.

*Figuur 30. Locatie K. Deel van K met dopheide begroeiing en “bonsaidennen”.*

Locatie K kan als voorbeeld dienen voor de beheersmaatregelen welke ingezet moeten worden om de oevers van De Flaes meer open te zetten. Op iedere locatie moet opnieuw bekeken worden welke maatregelen nodig zijn.

Adviezen ten aanzien van de verschillende zones:

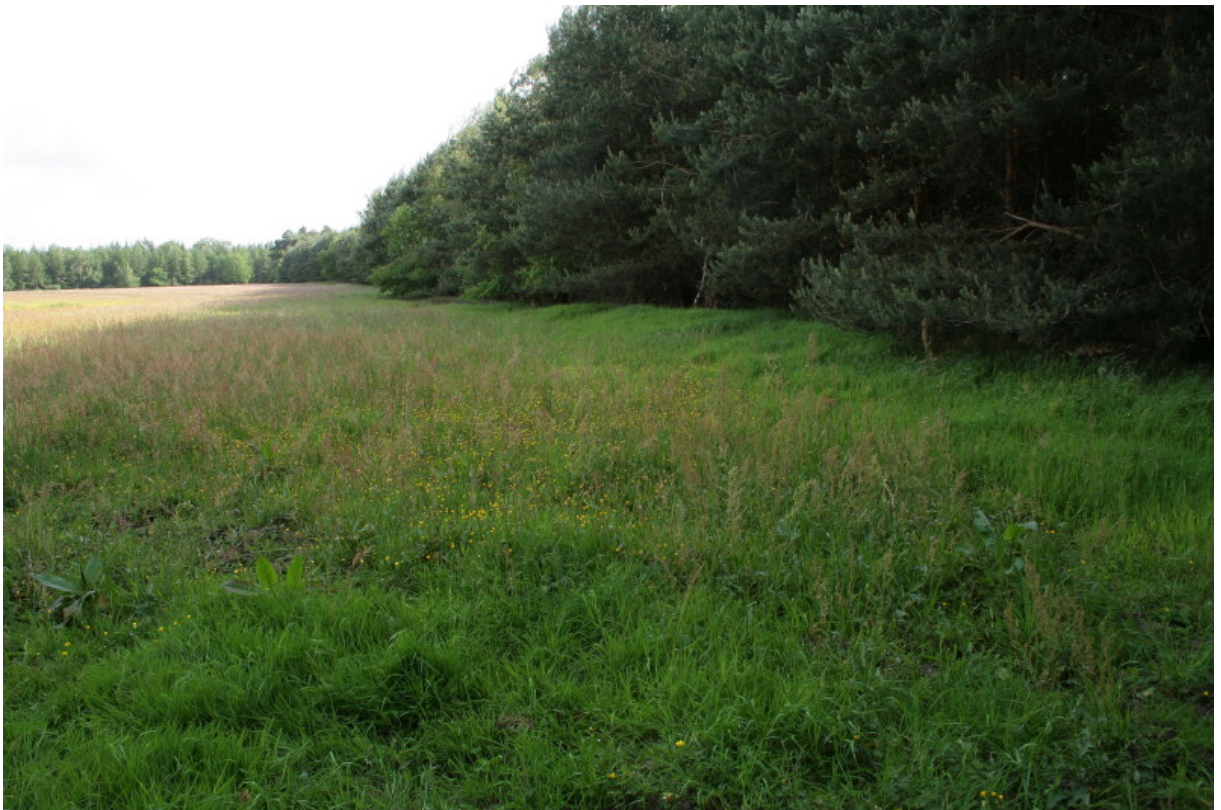
*Figuur 31. Locatie L Grasland grenzend aan het bosgebied*

Afhankelijk van de mogelijkheden qua waterpeil, in de stukken grasland vier poelen aanleggen van verschillende grote, diepte en vorm.

Het vervolgbeheer kan bestaan uit het maaien van het grasland in combinatie met het gefaseerd terugzetten van het struweel.

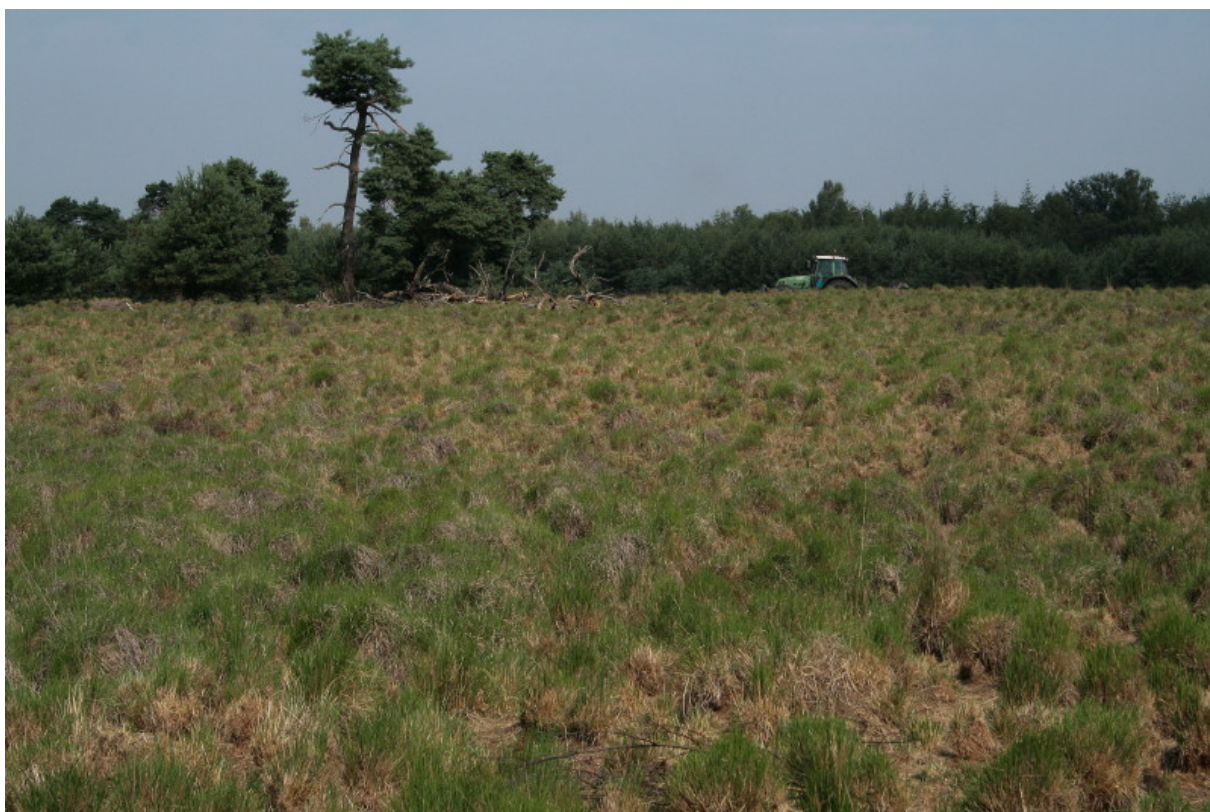
Ook door de begrazing, waardoor het pijpenstootje wel meer open werd, kiemt er geen heide. Bij wijze van experiment zijn daarom enkele, zeer grote droge terreindelen met overbegraasd pijpenstrootje gefreesd. De verwachting is dat de heide hierdoor een betere kans krijgt op herstel. Er zouden in de overbegraasde pijpenstro geen of weinig organismen aanwezig zijn (mondelinge mededeling L. Liebregts).

*Figuur 32. Locatie P Een groot deel bestaat uit droge, overbegraasde heide.*

Wat het moet worden: herstel van voedselarme droge en natte heide.

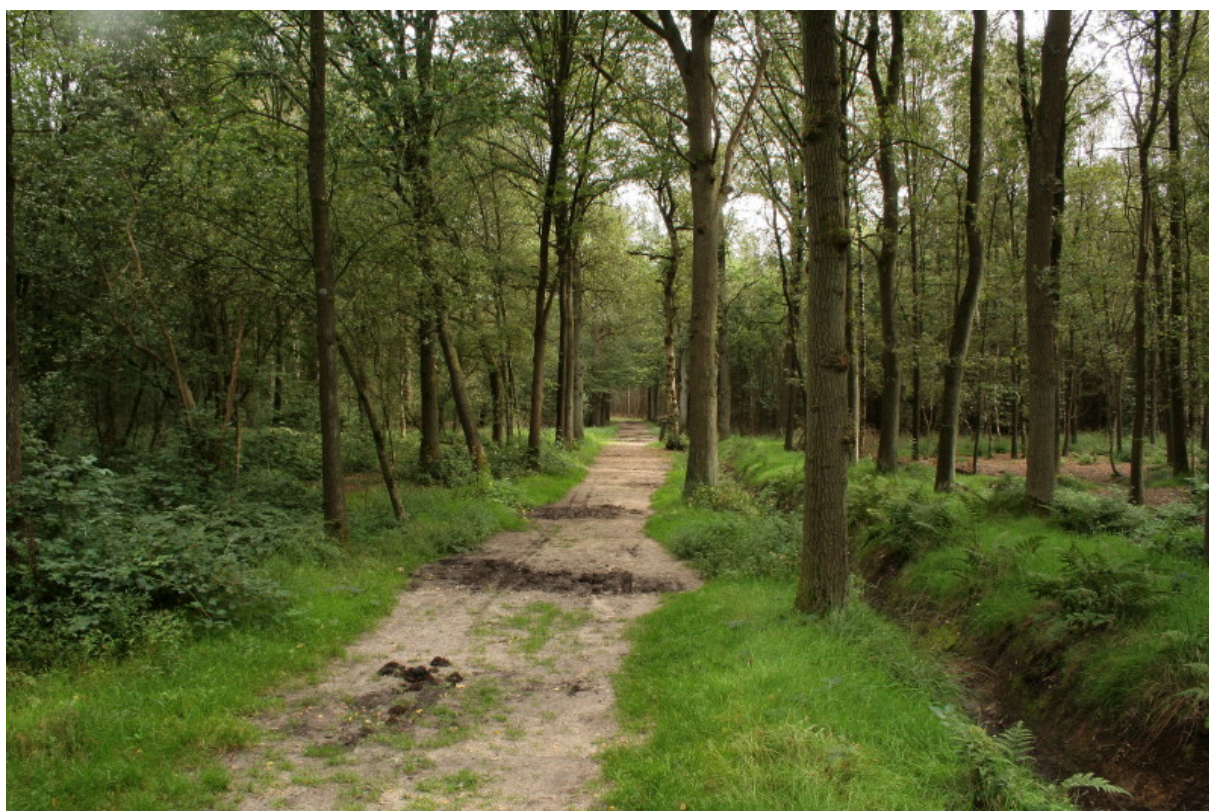
Het bos is voldoende open t.b.v. de hazelworm. Het leefgebied zou nog verbeterd kunnen worden door het verbreden van de bermen langs bospaden, meer aanbrengen van liggend en staand dood hout en het aanpassen van het beheer van de bermen. Elders in Landgoed De Utrecht is gezien dat in september de bermen met grasachtige en heischrale begroeiingen langs de paden gemaaid waren. Dat is geen reptielvriendelijke beheermaatregel. Overjarige vegetatie in bermen vormt een belangrijk element in het leefgebied van de hazelworm en de levendbarende hagedis (Geraeds, 2011). De dieren verplaatsen zich via de bermen en waar deze breed genoeg zijn vormen ze een permanent leefgebied. De overjarige vegetatie is van groot belang voor het vormen van schuil- en zonplekken. De bermen kunnen beter niet gemaaid worden en wanneer onderhoud noodzakelijk wordt, gefaseerd gemaaid worden.

*Figuur 33. Locatie Q Veel belopen bospad ten noorden van de Bockenreijder*

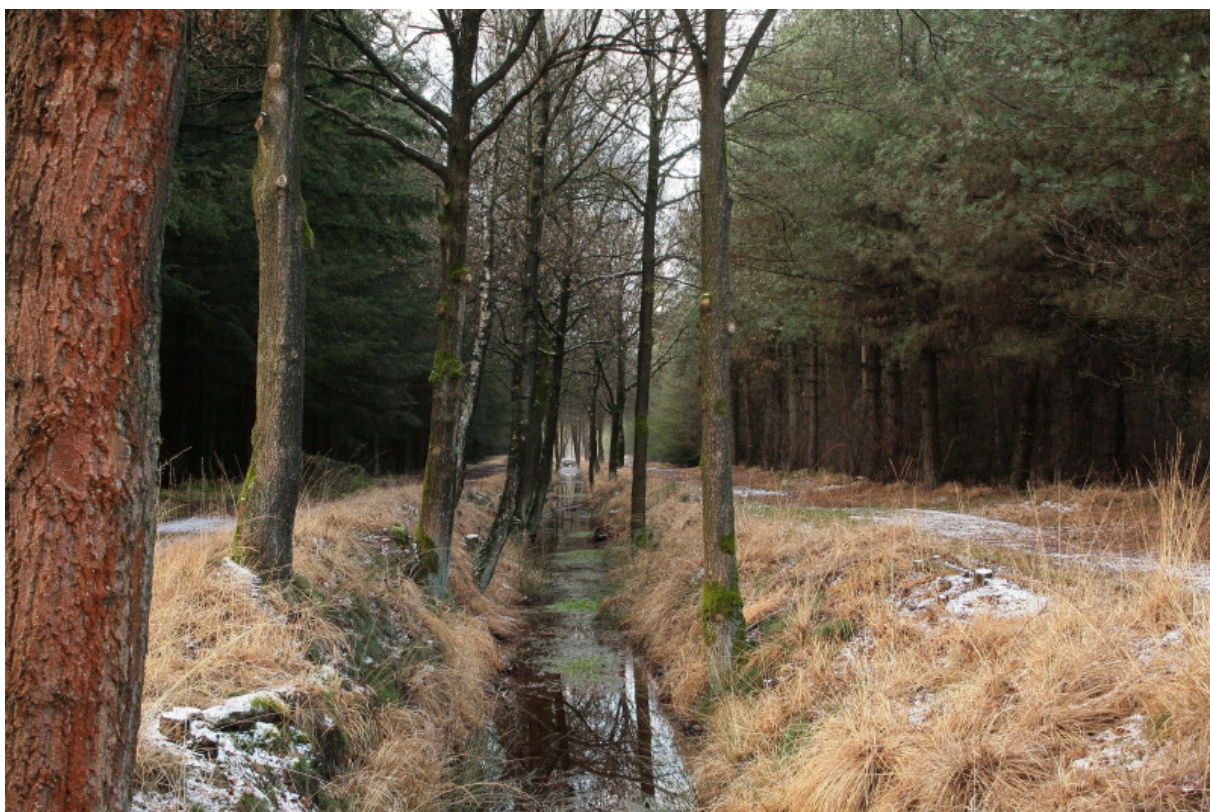
De sloot heeft een sterk verval. Op een aantal plaatsen zijn enkele meters dicht begroeid. Dat is bewust zo gelaten om het water langer vast te kunnen houden (mondelinge mededeling L. Liebregts).

*Figuur 35. Locatie 7. Sloot met aan weerszijden een pad (winter 2010).*

Wat het moet worden: De sloot zou door een aantal wijzigingen meer geschikt worden als voortplantingswater voor amfibieën.

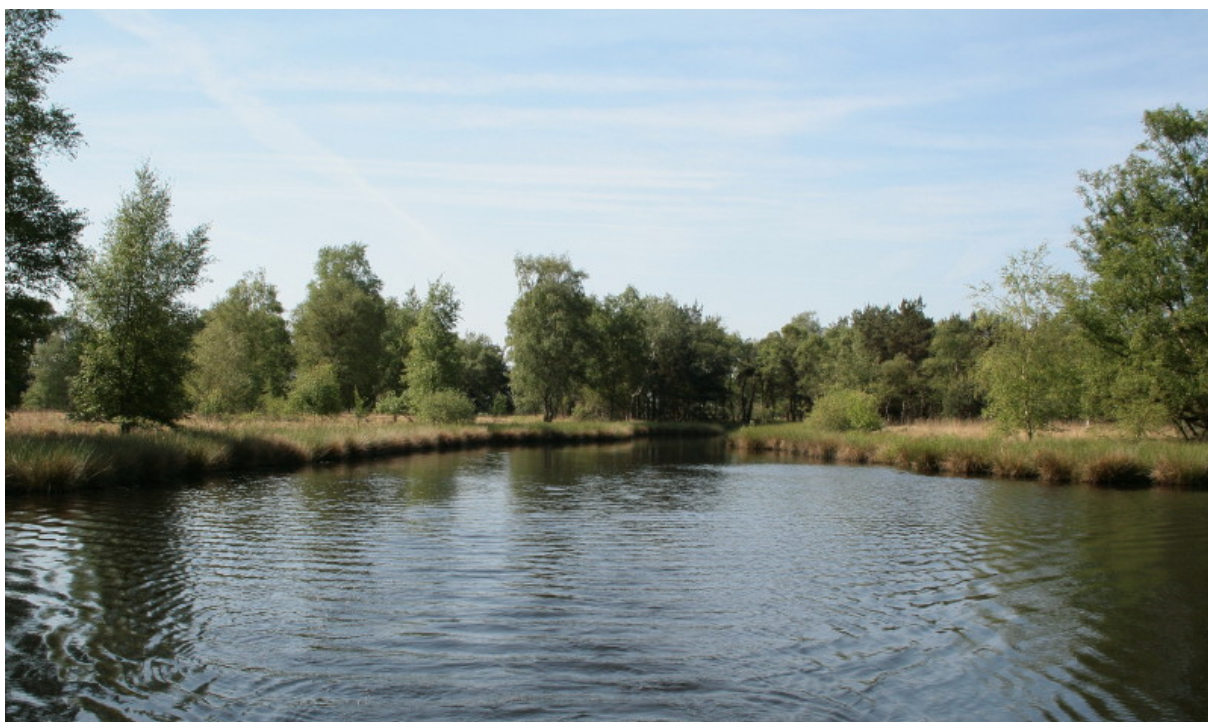
*Figuur 36. Locatie C. Inham in ven Het Goor.*

Wat het moet worden: Een meer open oever en stukken natte en droge heide. Een deel van de bomen bij de oever weggakken, alleen markante bomen handhaven. In het terrein met pijpenstrootje ook wat bomen kappen. Hierbij wilgen (van belang voor veel insecten) en enkele dennen handhaven. Verder kleinschalig stukjes plaggen (circa 5 x 10 meter) voor herstel van natte heide en op de wat hogere delen idem voor herstel van droge heide. Behalve amfibieën kunnen hier soorten zoals zonnedauw, witte- en bruine snavelbies en veenpluis van profiteren.

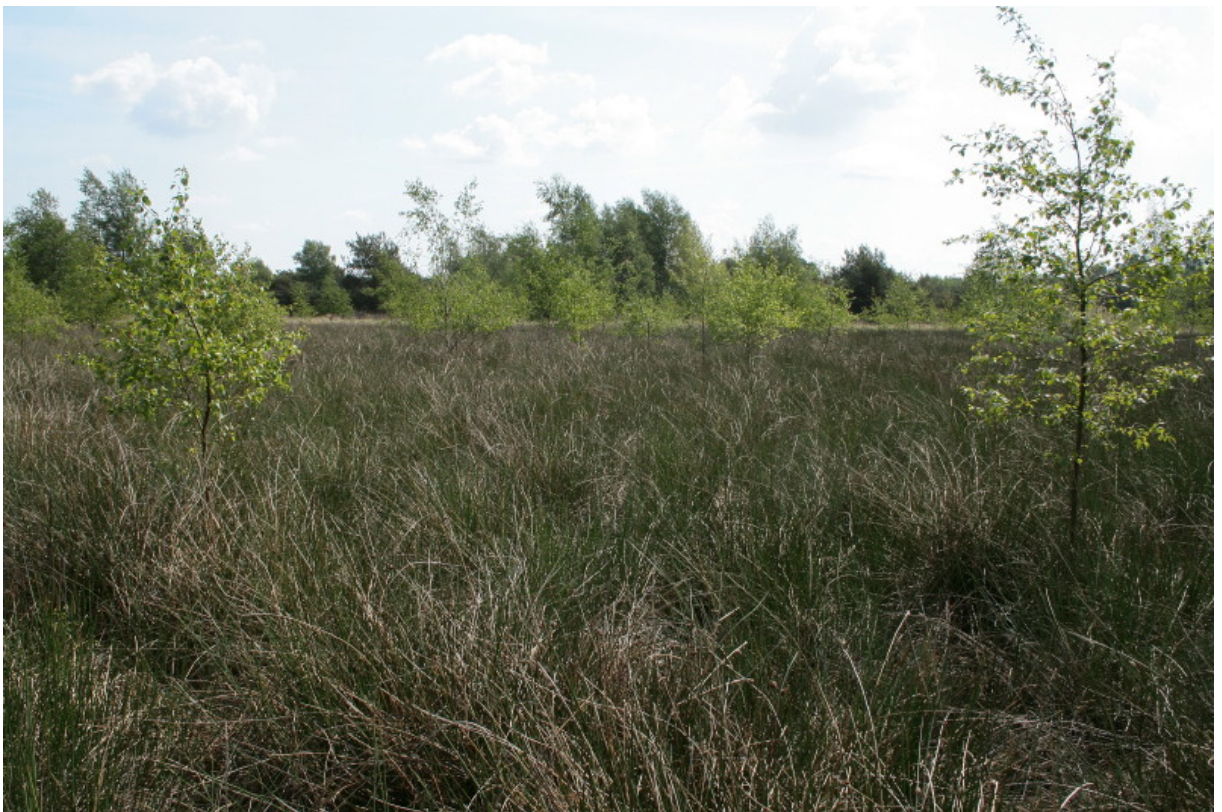
*Figuur 37. Locatie D. Pitrusveld met opslag van jonge bomen.*

Achter de drogere rug pleksgewijs stroken van circa 4 x 15 meter, diep wegplaggen zodat moerassige poelen ontstaan. Deze zijn van belang als voortplantingsplaats voor heikikker, poelkikker, kleine gerande oeverspin en tal van insecten. Het plaggen kan het best gedaan worden in een visgraatmotief waardoor het terrein zo min mogelijk bereden hoeft te worden.
