# Verbetering van drie leefgebieden voor amfibieën en andere faunasoorten in Landgoed De Utrecht

## Deel 3 DE FLAES en HET GOOR

Een rapportage van RAVON  
in opdracht van ASR Vastgoed B.V.

A.C. van Rijsewijk & J.J.C.W. van Delft  
oktober 2011

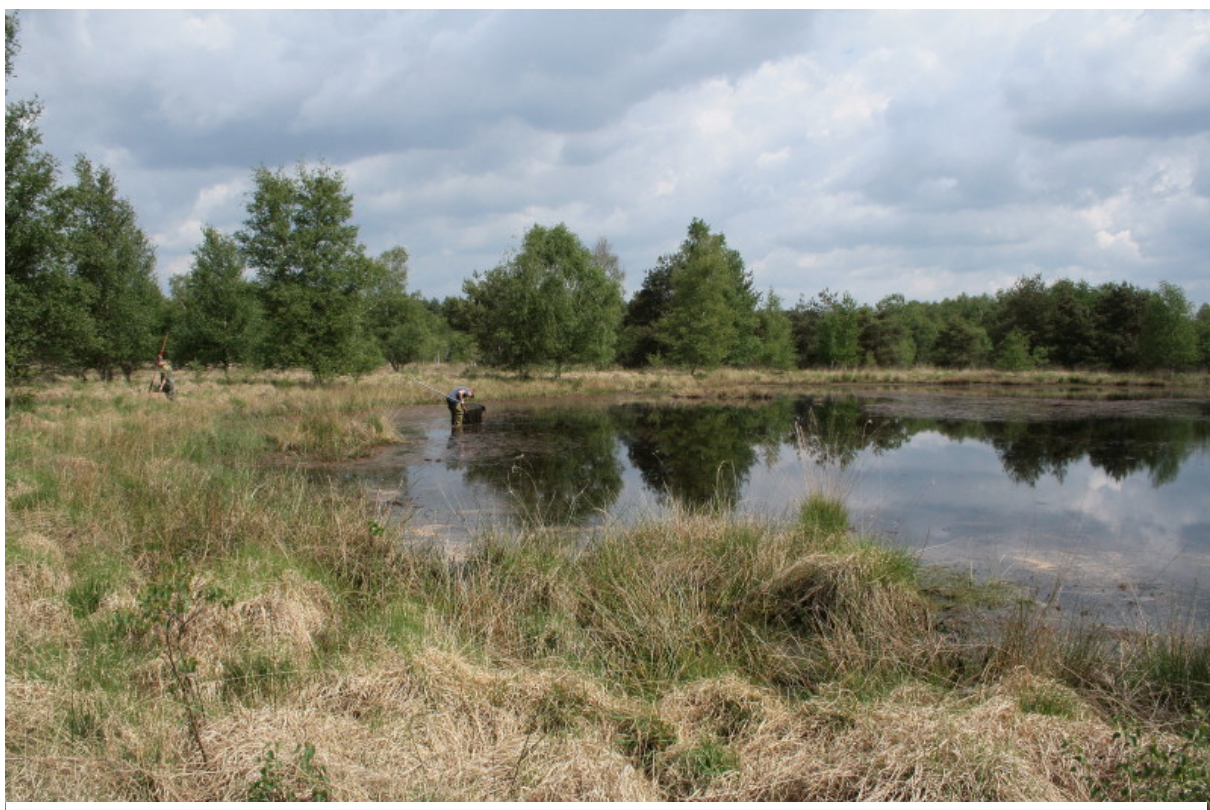
*Figuur 38. Locatie E. Ven ten oosten van Het Goor.*

Wat het moet worden: Stukken natte heide. Hiervoor 50% van de bomen in het terrein weggappen. Stroken pijpenstrootje van circa 4 x 15 meter in visgraatmotief plaggen (zie ook locatie D). Ook delen van de venoever kunnen geplagd worden. Bij het plaggen uiteraard de aanwezige dopheide en snavelzegge zoveel mogelijk sparen. Andere soorten die van de maatregel kunnen profiteren zijn: zonnedauw, witte- en bruine snavelbies, veenpluis en mogelijk oeverkruid (*Littorella uniflora*).
