VERKENNEND BODEMONDERZOEK

HONDSBOS 21

TE REUSEL

# Rapportage verkennend bodemonderzoek

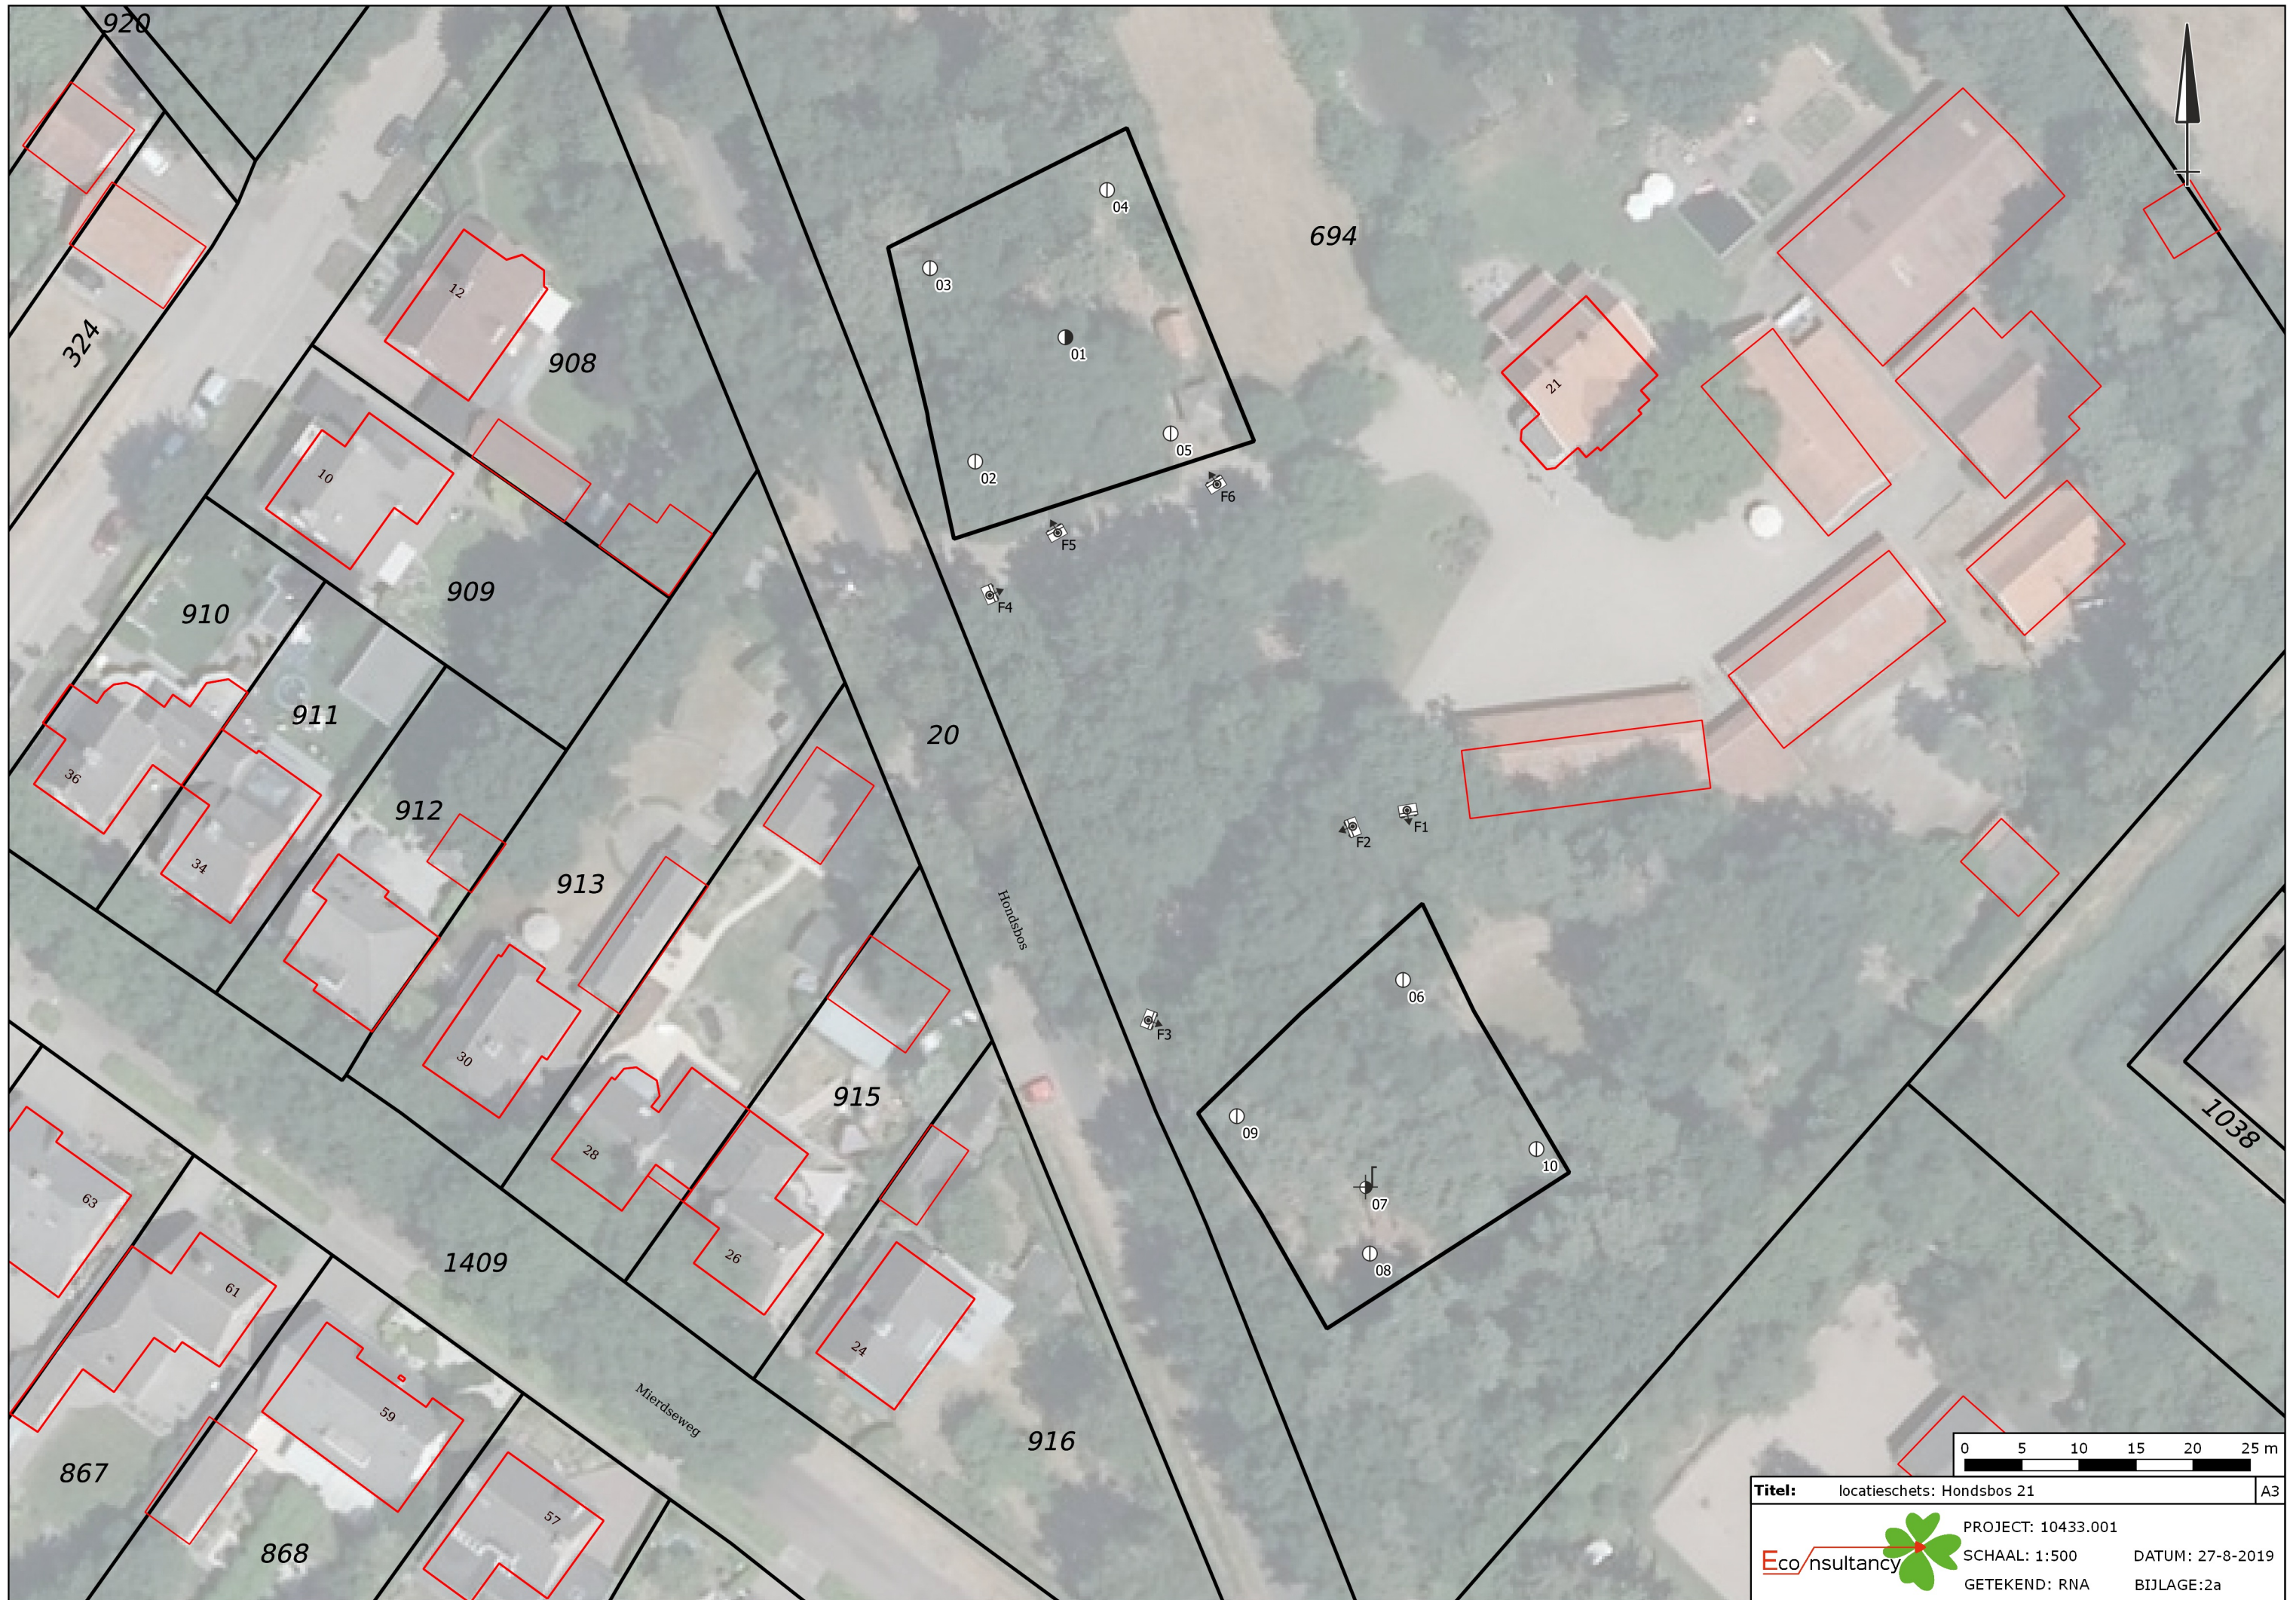
In bijlage 2a is de huidige situatie op een locatieschets weergegeven. Bijlage 2b bevat enkele foto's van de onderzoekslocatie.
