## **Verkennd bodem- en asbestonderzoek**

Buitenman 3 te Lage Mierde

Projectnummer: 20201303  
Datum: 30 maart 2020

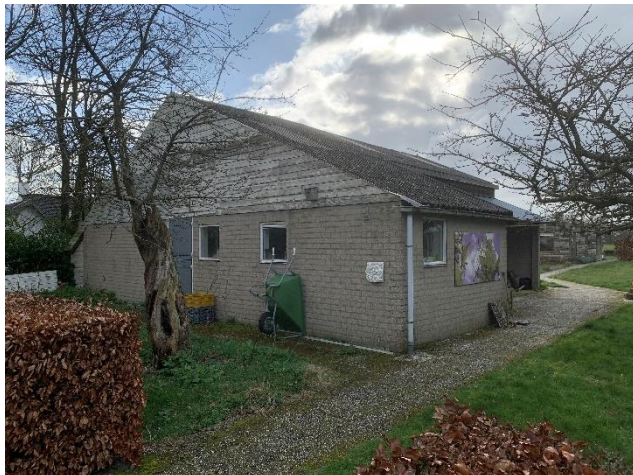
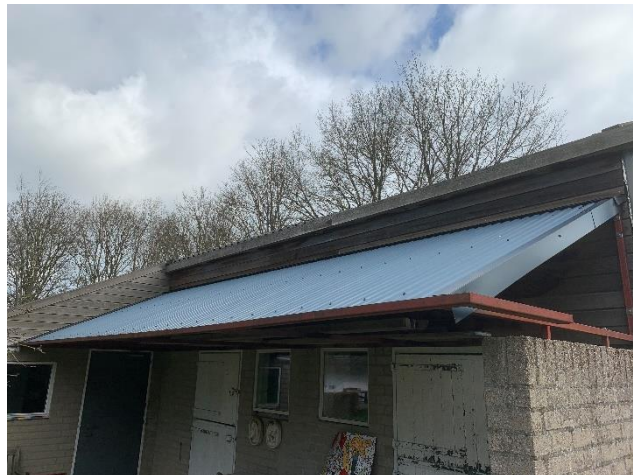
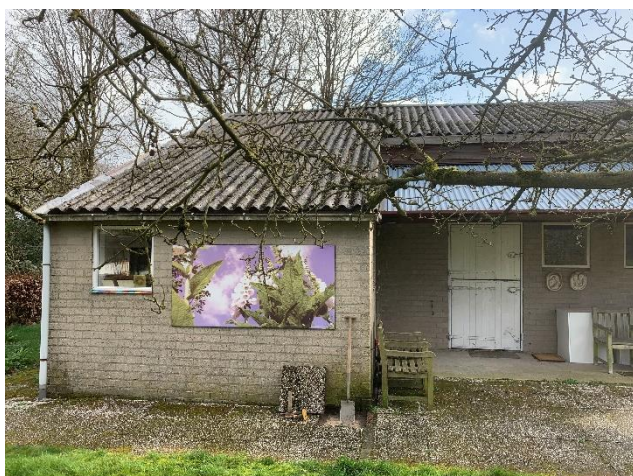
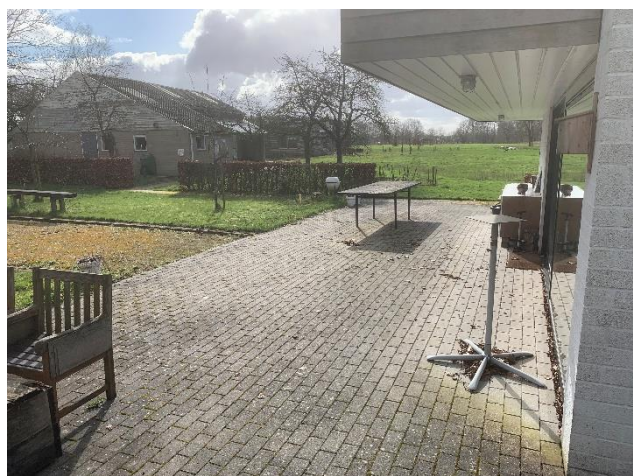
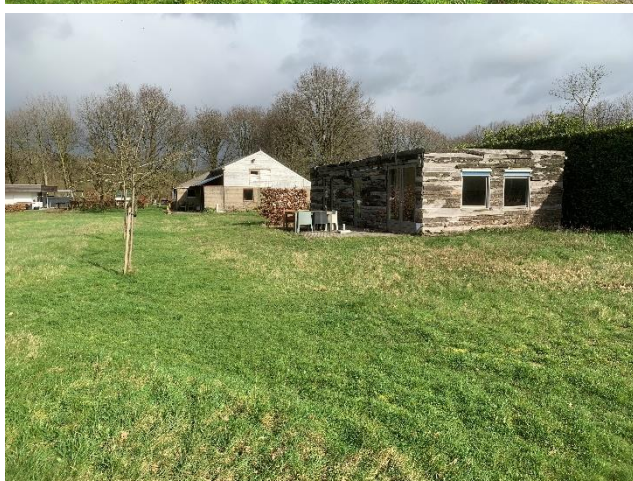
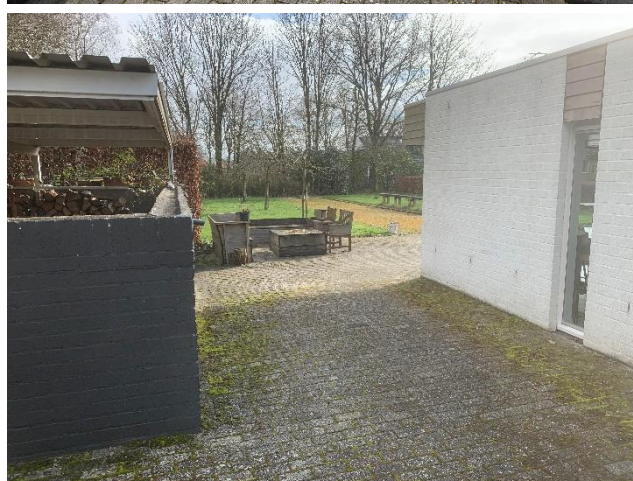
**Figuur 2: huidige situatie (6 foto's)**

De onderzoekslocatie betreft het perceel aan de Buitenman 3 te Lage Mierde. Op de locatie is een zorginstelling voor dagactiviteiten en fysiotherapie voor mensen met niet aangeboren hersenletsel aanwezig. De omgeving bestaat uit landbouwgrond en bos. In tabel 1 zijn de locatiegegevens samengevat.
