**Aanvullend onderzoek en activiteitenplan  
i.h.k.v. de sloop van woonhuis/atelier/schuur aan de Buitenman 3  
te Lage Mierde**

In het kader van de Wet Natuurbescherming

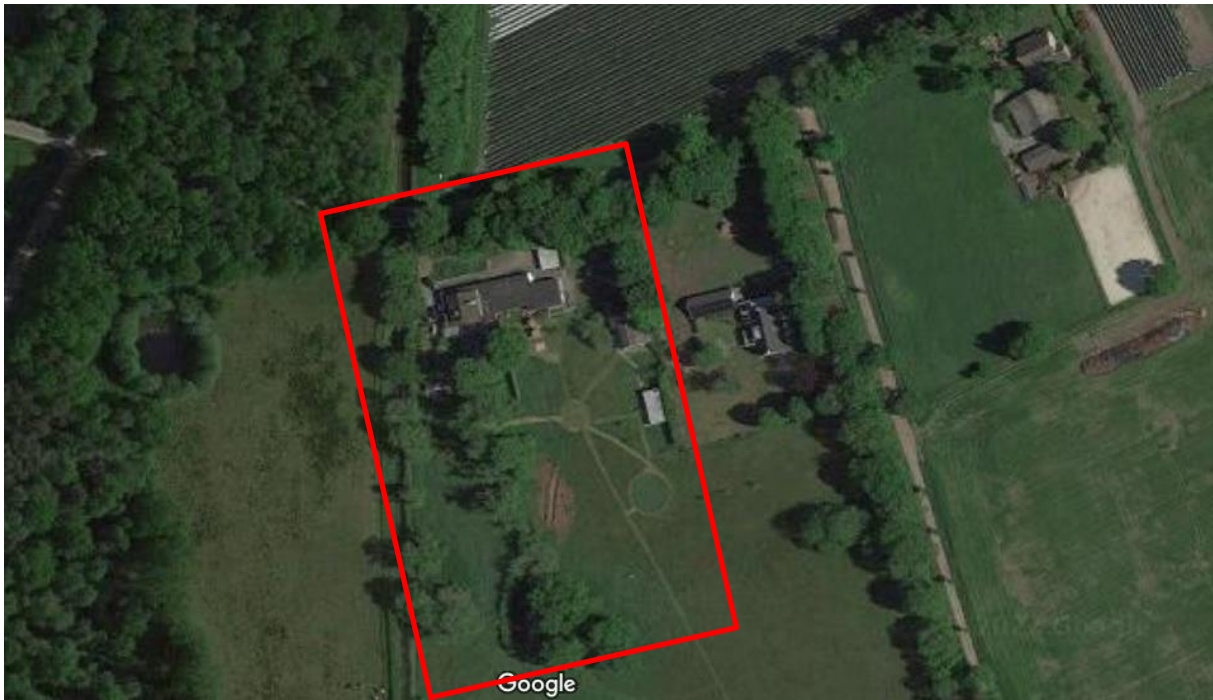
Het plangebied aan de Buitenman 3 te Lage Mierde is eigendom van Waterschap de Dommel. In het plangebied (zie Afbeelding 1) zijn gebouwen aanwezig. Het betreft een woonhuis, zorgatelier en wat schuurtjes. Achter het woonhuis is een kleine vijver aanwezig. Op het terrein staan rondom de bebouwing en langs de rivier De Reusel meerdere bomen en struiken.

Afbeelding 1 (Plattegrond: Google). Het plangebied ligt binnen de rode lijnen.

In 2021 werd het plangebied, afgebeeld in afbeelding 1 en de omgeving ervan geïnventariseerd op vleermuizen en huismussen.

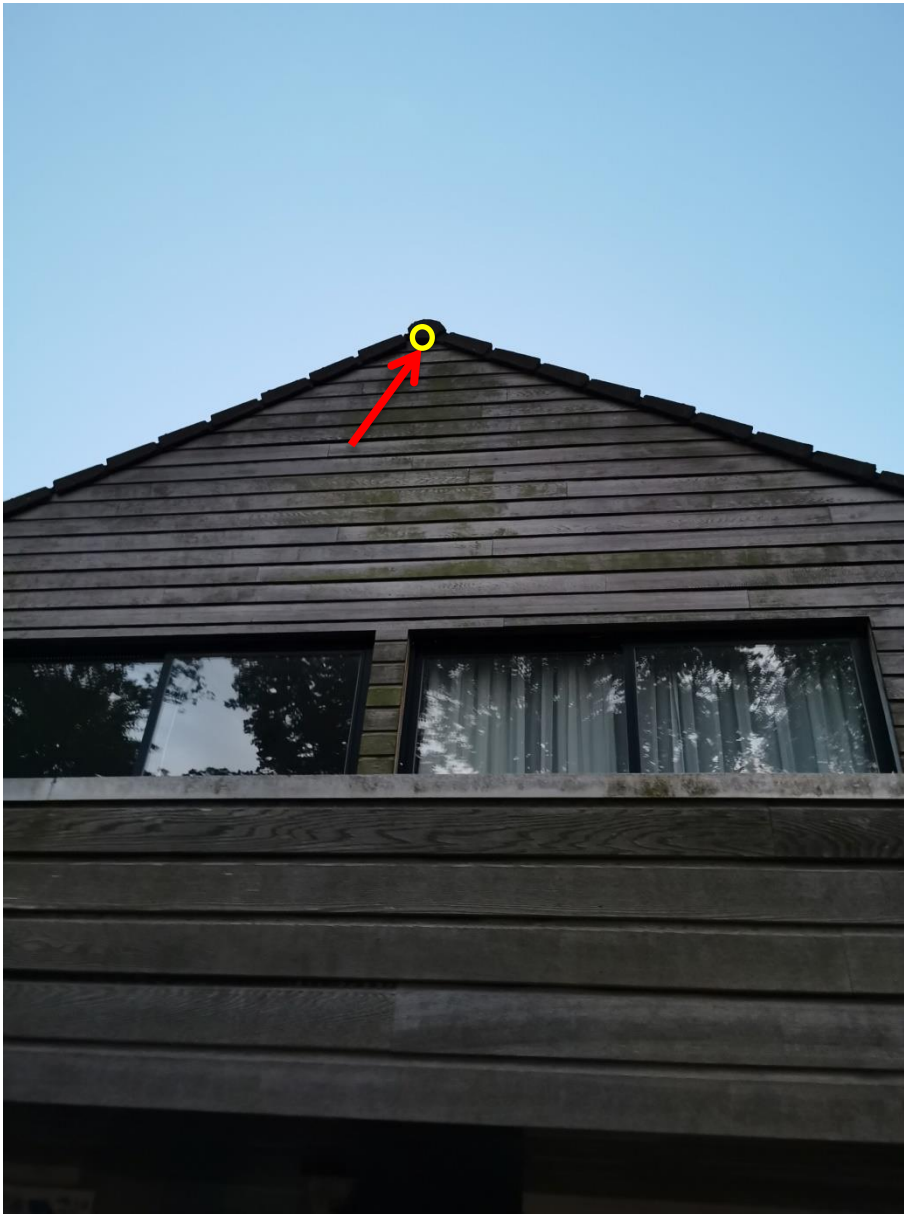
Afbeelding 2. Kraamverblijfplaats gewone dwergvleermuis. Foto: Ronald van Os

Tijdens het eerste avond bezoek van 20 mei is er een kraamkolonie van de gewone dwergvleermuis vastgesteld in het woonhuis van 63 exemplaren. Deze vlogen vanuit de nok van het dak onder de nokpan meteen richting De Reusel die ze verder volgden naar het Noorden. In afbeelding 2 is de exacte locatie van deze verblijfplaats weergegeven.

Ter vervanging van de kraamverblijfplaats en de zomerverblijfplaatsen wordt er een vleermuistoren gebouwd binnen een straal van 100 meter vanaf de huidige kraamverblijfplaats en zomerverblijfplaats. Deze vleermuistoren zal een vergelijkbare bouwwijze hebben als de huidige woning met de zelfde hoogte en positionering. Er komt een bakstenen toren met spouwmuur en verschillende openingen in de buitenmuren waar vleermuizen de spouw in kunnen. Daarnaast komt er een gepotdekselde gevelbetimmering in het schuine gedeelte waar meer dan voldoende ruimtes aanwezig is voor vleermuizen om in te kruipen. Er komt een pannendak op de toren dat vergelijkbaar is met het huidige pannendak van de kraamverblijfplaats in het woonhuis met van binnen ook de zelfde balkenconstructie. In afbeelding 3 wordt een vergelijkbare vleermuistoren getoond. Het uiteindelijke ontwerp zal t.z.t. overlegd worden samen met de ontheffingsaanvraag.

Om te voorkomen dat de gewone dwergvleermuizen bij de sloop worden gedood worden er voorafgaande aan de sloop werende voorzieningen getroffen. Bij de bekende kraam-, en zomerverblijfplaats (zie 3.2.1) worden exclusion flaps toegepast. Dit betreft twee lagen stevige folie. De onderste laag wordt tegen de muur aangebracht zodat vleermuizen daar niet op kunnen landen. De tweede laag wordt daarboven aangebracht op zo'n manier dat er een kier van enkele centimeters ontstaat tussen de twee lagen folie. De uitvliegopening blijft hierbij vrij zodat vleermuizen kunnen wegvliegen maar niet bij de verblijfplaats kunnen terug keren. Ook bij alle andere mogelijke verblijfplaatsen worden op die manier vleermuizen uit het gebouw geweerd.
