## VOORONDERZOEK

**Stationsweg 5**  
**Herkenbosch**

kenmerk HMB B.V.: 22255601H

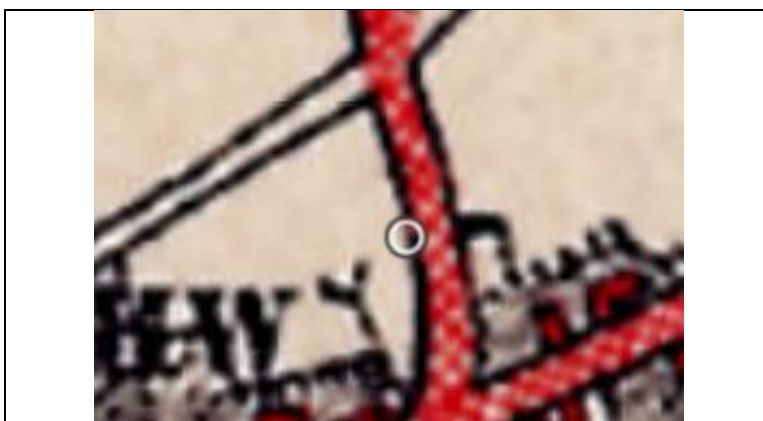
Historische kaart: 1900

Uit oude topografische kaarten blijkt dat tot de jaren twintig van de vorige eeuw rondom de onderzoekslocatie bebouwing zichtbaar is. Het gebouw op de onderhavige locatie is volgens de gegevens afkomstig uit de Basisregistratie Adressen en Gebouwen (BAG) gebouwd in 1958. In de loop van de jaren zijn op de onderhavige locatie uitbreidingen van het pand zichtbaar. Eveneens is in de omgeving van de onderhavige locatie steeds meer bebouwing zichtbaar.
