VERKENNEND BODEMONDERZOEK

REESTRAAT

TE HERKENBOSCH

# Rapportage verkennend bodemonderzoek

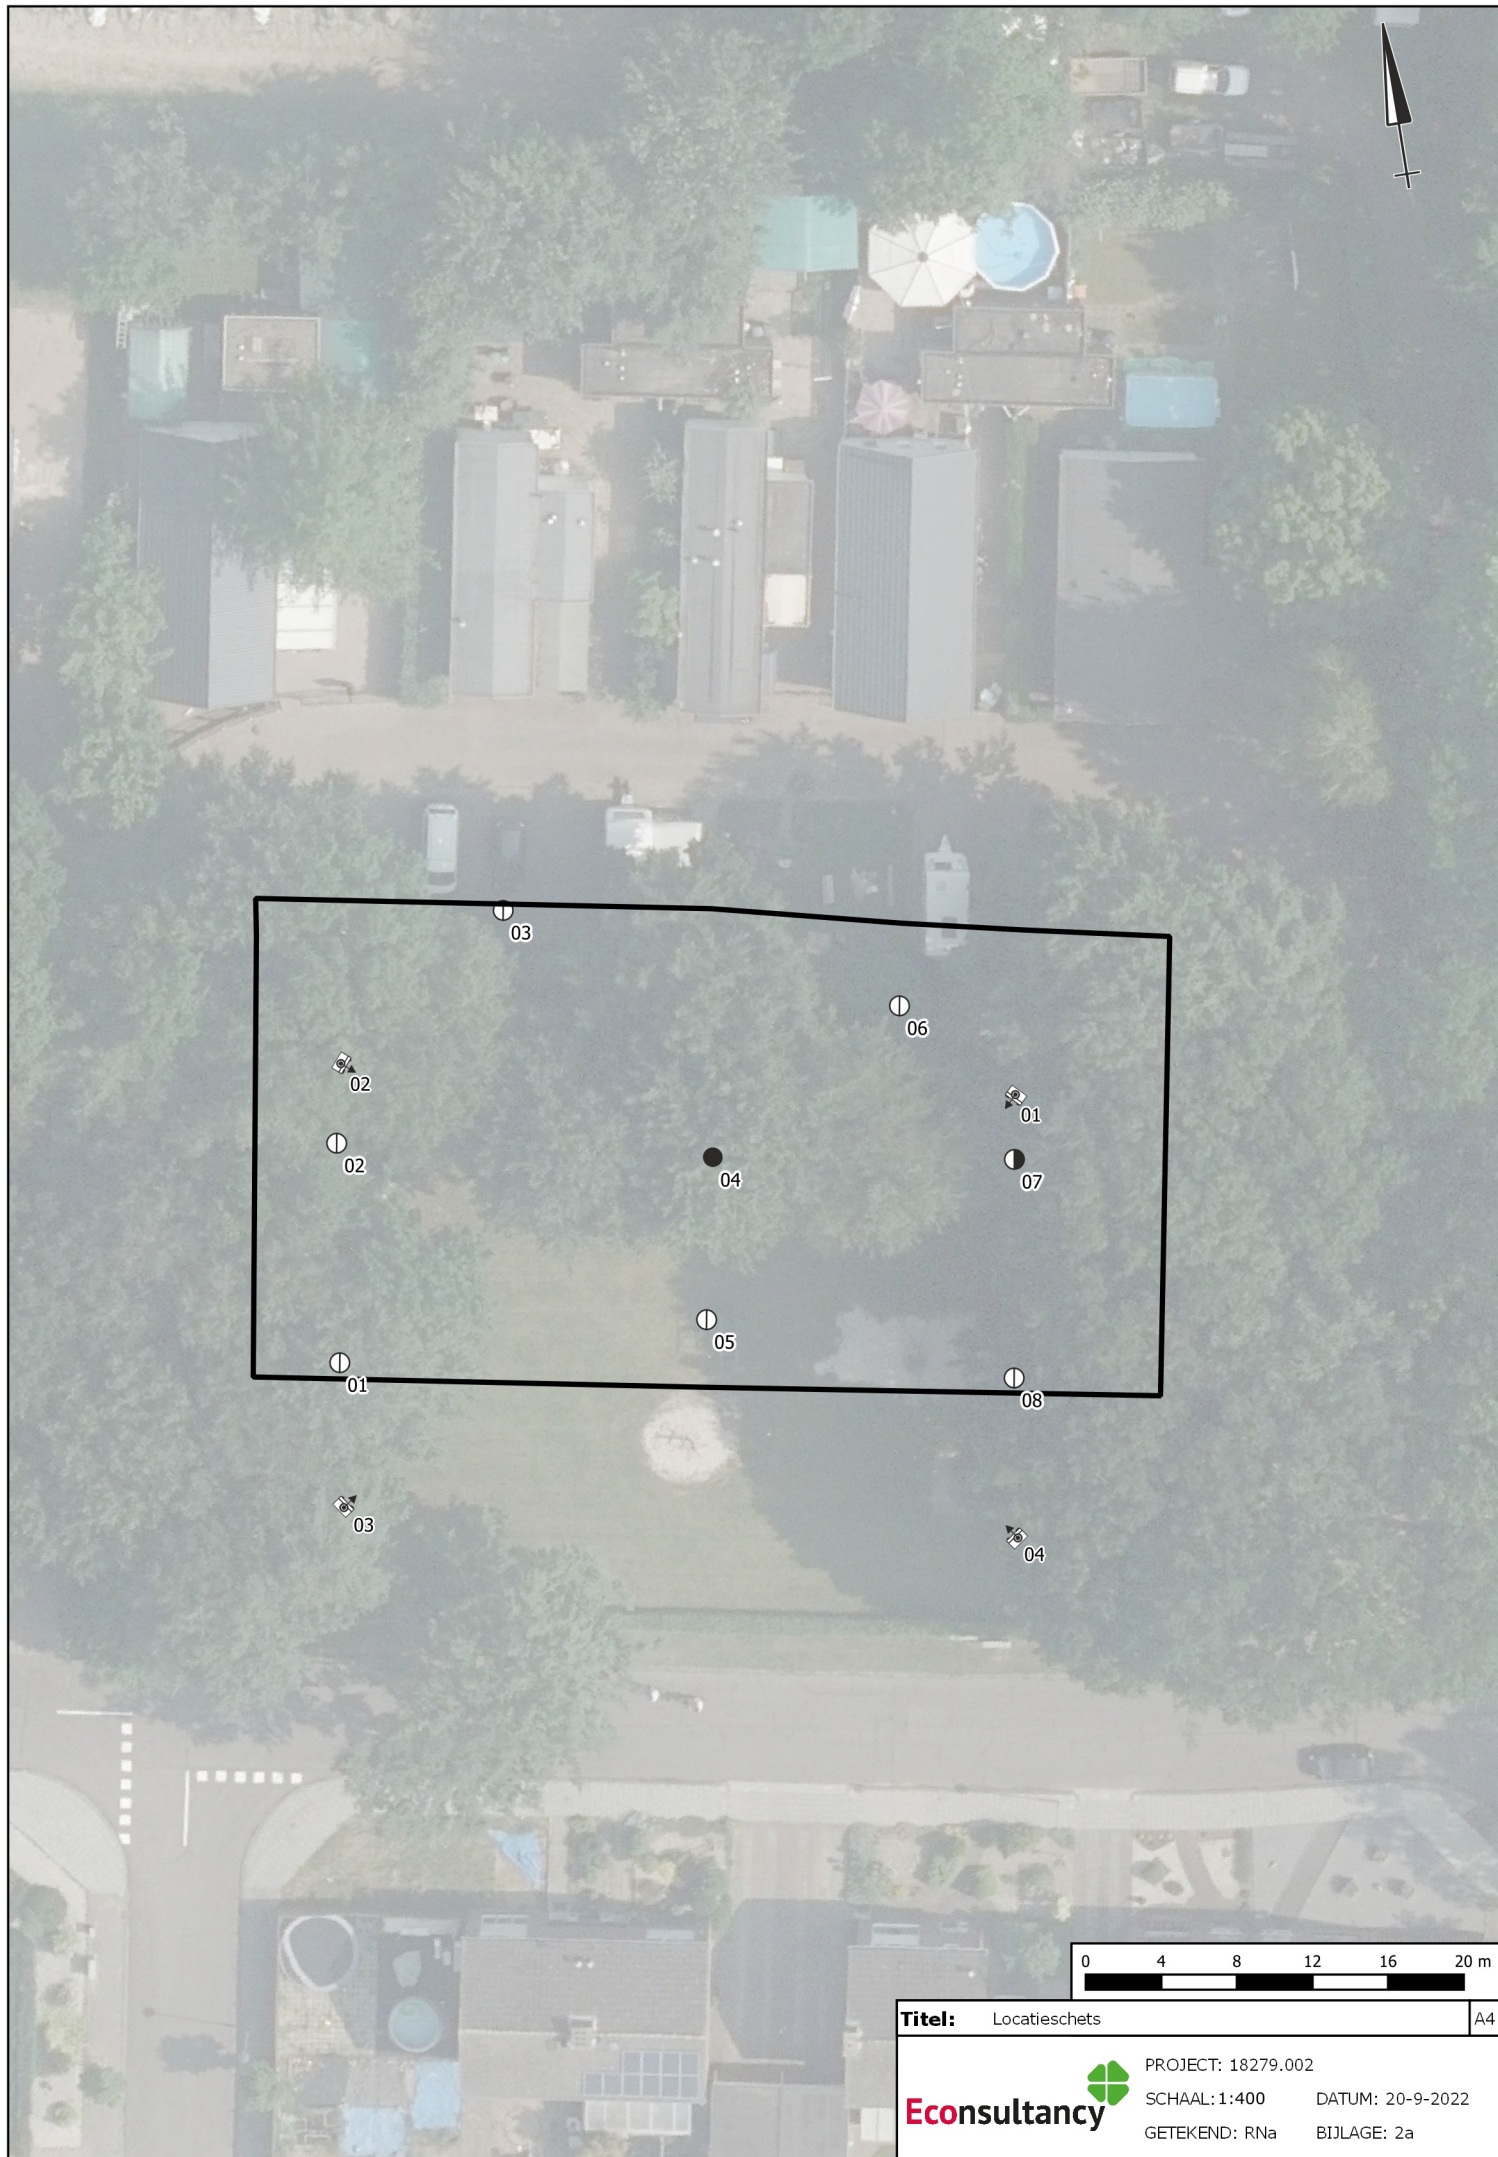
In bijlage 2a is de huidige situatie op een locatieschets weergegeven. Bijlage 2b bevat enkele foto's van de onderzoekslocatie.
