## LINNERWEG 34 TE MONTFORT (ROERDALEN)

VERKENNEND ONDERZOEK ASBEST IN BODEM CONFORM NEN 5707

Opdrachtgever: J.P.E. Peeters  
Projectnr: RDLO22  
Rapportnr: ML17.081  
Status: Definitief  
Datum: 5 september 2017

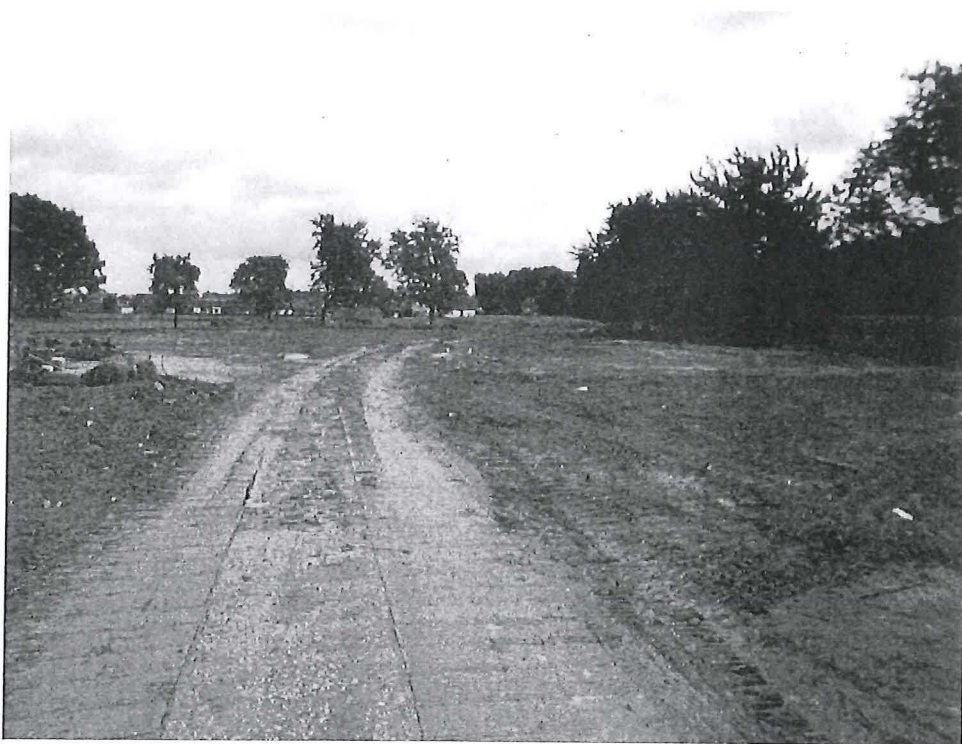
Een klein (noordelijk) gedeelte van de locatie was nog verhard met betonelementen (opsluitbanden). Het overige deel ligt braak. De locaties van de inspectiegaten en grondboringen (IG01 t/m IG04) zijn verdeeld over de onderzoekslocatie en staan eveneens aangegeven op de situatietekening in bijlage 2.

*Afbeelding 1: Onderzoekslocatie (rechts van toegangspad) gezien vanuit west in oost-richting*

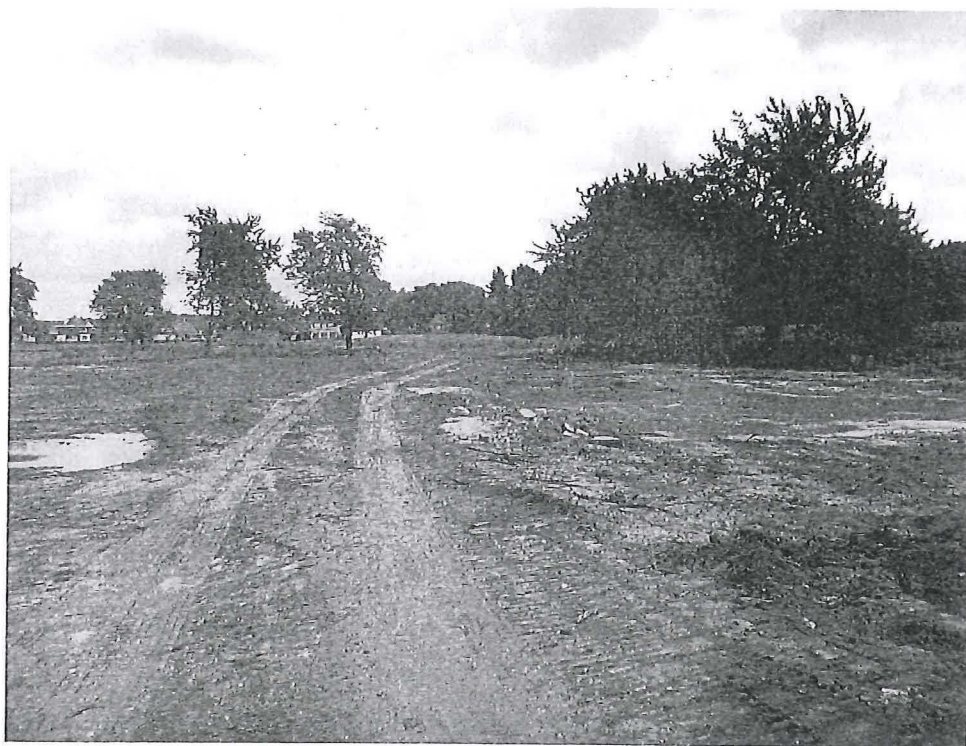
*Afbeelding 2: Onderzoekslocatie (rechts van wielsporen) gezien vanuit west in oost-richting*
