**VERKENNEND BODEMONDERZOEK**

**HOOGSTRAAT 11**

**te MONTFORT**

**210079.BKK**

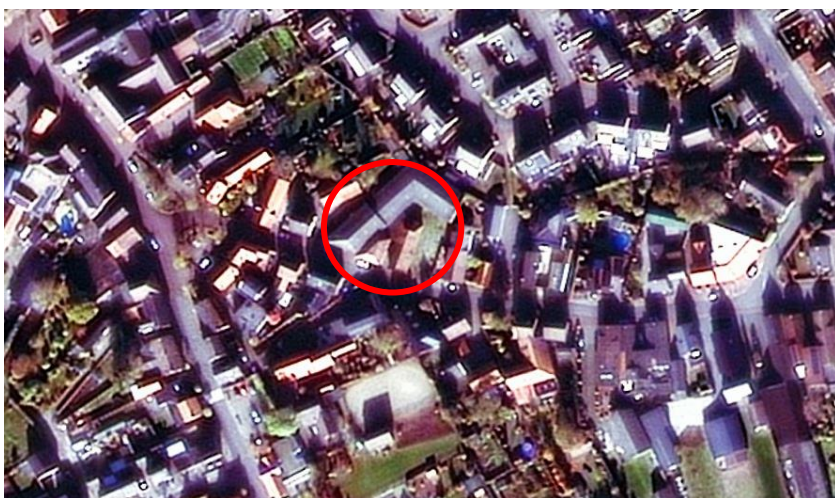
Figuur 2: Luchtfoto (bron: PDOK-viewer).

Onderstaand is een luchtfoto weergegeven met daarop de onderzoekslocatie (rood omlijnd) en de directe omgeving.

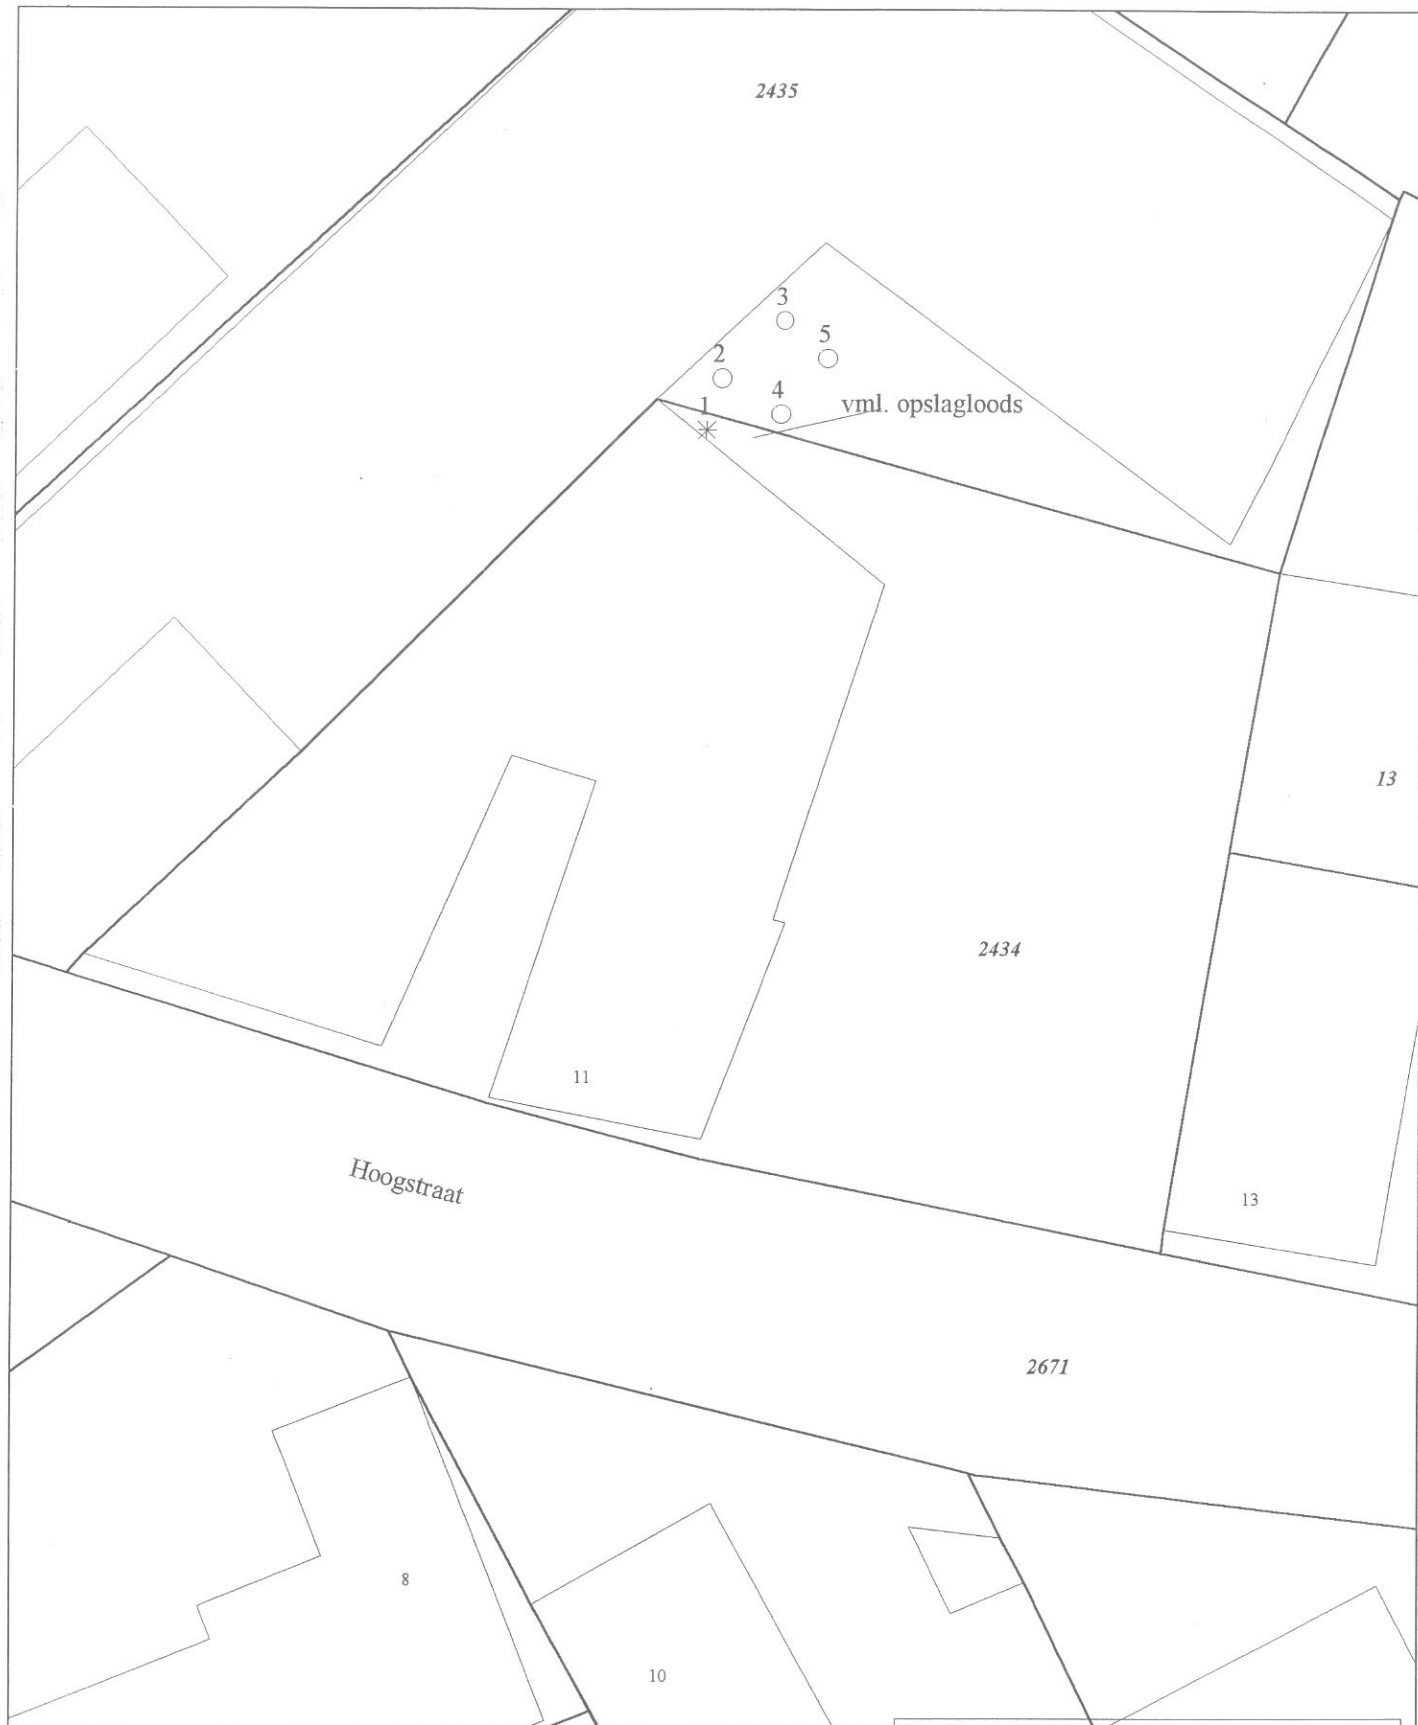
### **Tekening Verkennd bodemonderzoek 1998**

Voor de Hoogstraat 11 te Montfort is in 2001 door Centraal bodemkundig bureau een oriënterend bodemonderzoek uitgevoerd ter plaatsen van het voormalige opslagloods. Binnen dit onderzoek is in de bovengrond een lichte verontreiniging met cadmium, nikkel en zink aangetoond. In de ondergrond zijn geen verontreinigingen aangetroffen, verder is het grondwater niet binnen 5 m-mv aangetroffen. De overzichtstekening van het eerder verricht bodemonderzoek is bijgevoegd in bijlage VIII.
