**MILIEUTECHNISCH ONDERZOEK**  
**ROSKAM (ong.)**  
**te**  
**SINT ODILIËNBERG**  
**17418.BKK**

Rapportnummer: 17418.BKK  
Projectlocatie: Sint Odiliënberg, Roskam (ong.)

Datum rapport: 22 december 2017

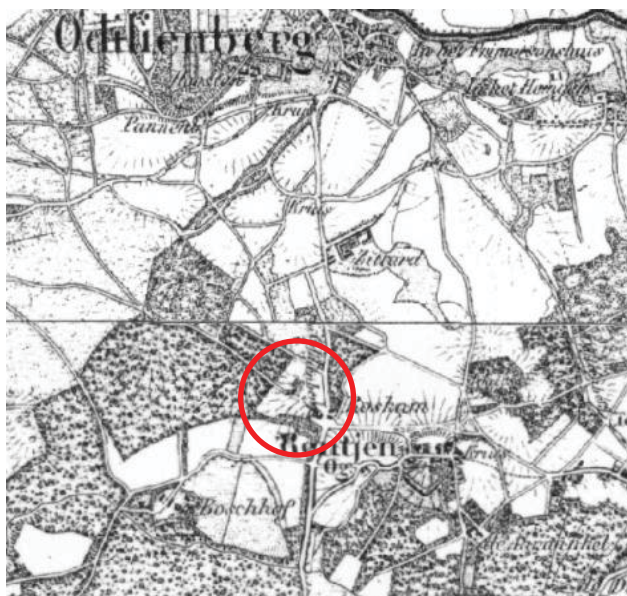
Op de historische kaartuitsneden in figuur 2 van de eerst beschikbare kaarten omstreeks 1850, tot heden, is te zien dat de onderzoekslocatie nooit bebouwd is geweest. De onderzoekslocatie is gelegen aan de rand van een bosgebied. De hoofdinfrastructuur is eveneens nagenoeg ongewijzigd door de jaren heen.

Figuur 2a: onderzoekslocatie omstreeks 1850

Figuur 2b: onderzoekslocatie omstreeks 1900

Figuur 2c: onderzoekslocatie omstreeks 1950

Figuur 2d: onderzoekslocatie omstreeks 2000

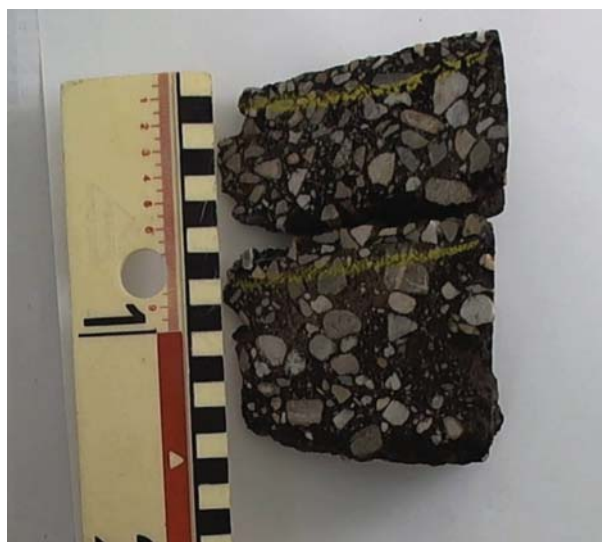
## Boring: PAK 1 16 (0-15)

\*: PAK-detector: fluorescentie waargenomen
