VERKENNEND BODEMONDERZOEK EN  
VERKENNEND ONDERZOEK ASBEST

WIEDESTRAAT 5

TE SINT ODILIËNBERG

| Rapportnummer | 3172.001 |

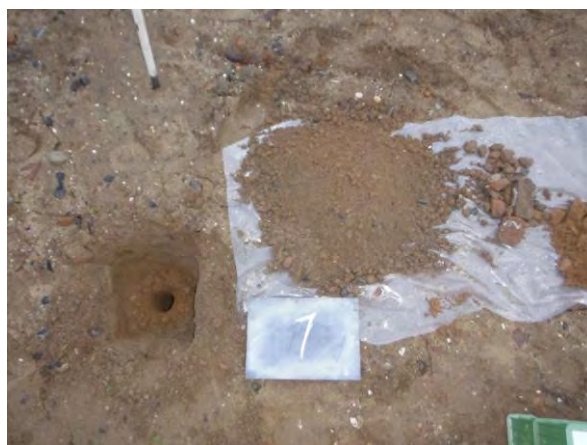
Foto 1. Asbestinspectiegat 1

De toplaag is plaatselijk zwak tot matig puinhoudend. Zowel op het maaiveld als in het opgeboorde materiaal zijn zintuiglijk geen asbestverdachte (plaat)materialen waargenomen.

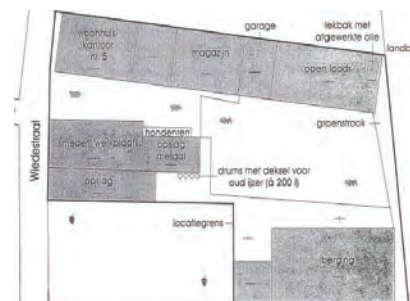
- Opslag van afgewerkte olie in een lekbak;
- Opslag van oud ijzer in drums a 200 liter.

Onderstaande afbeelding geeft de locatieschets van destijds weer.
