## Bijlage 2: Bodemonderzoek

**Historisch bodemonderzoek ter plaatse  
van een perceel gelegen tussen de  
Steegstraat 14 en 18 te Herkenbosch in de  
gemeente Roerdalen**

**Rapportnummer:** MA150442.R01  
**Versie:** v1.0

**Datum rapport:** 24 november 2015

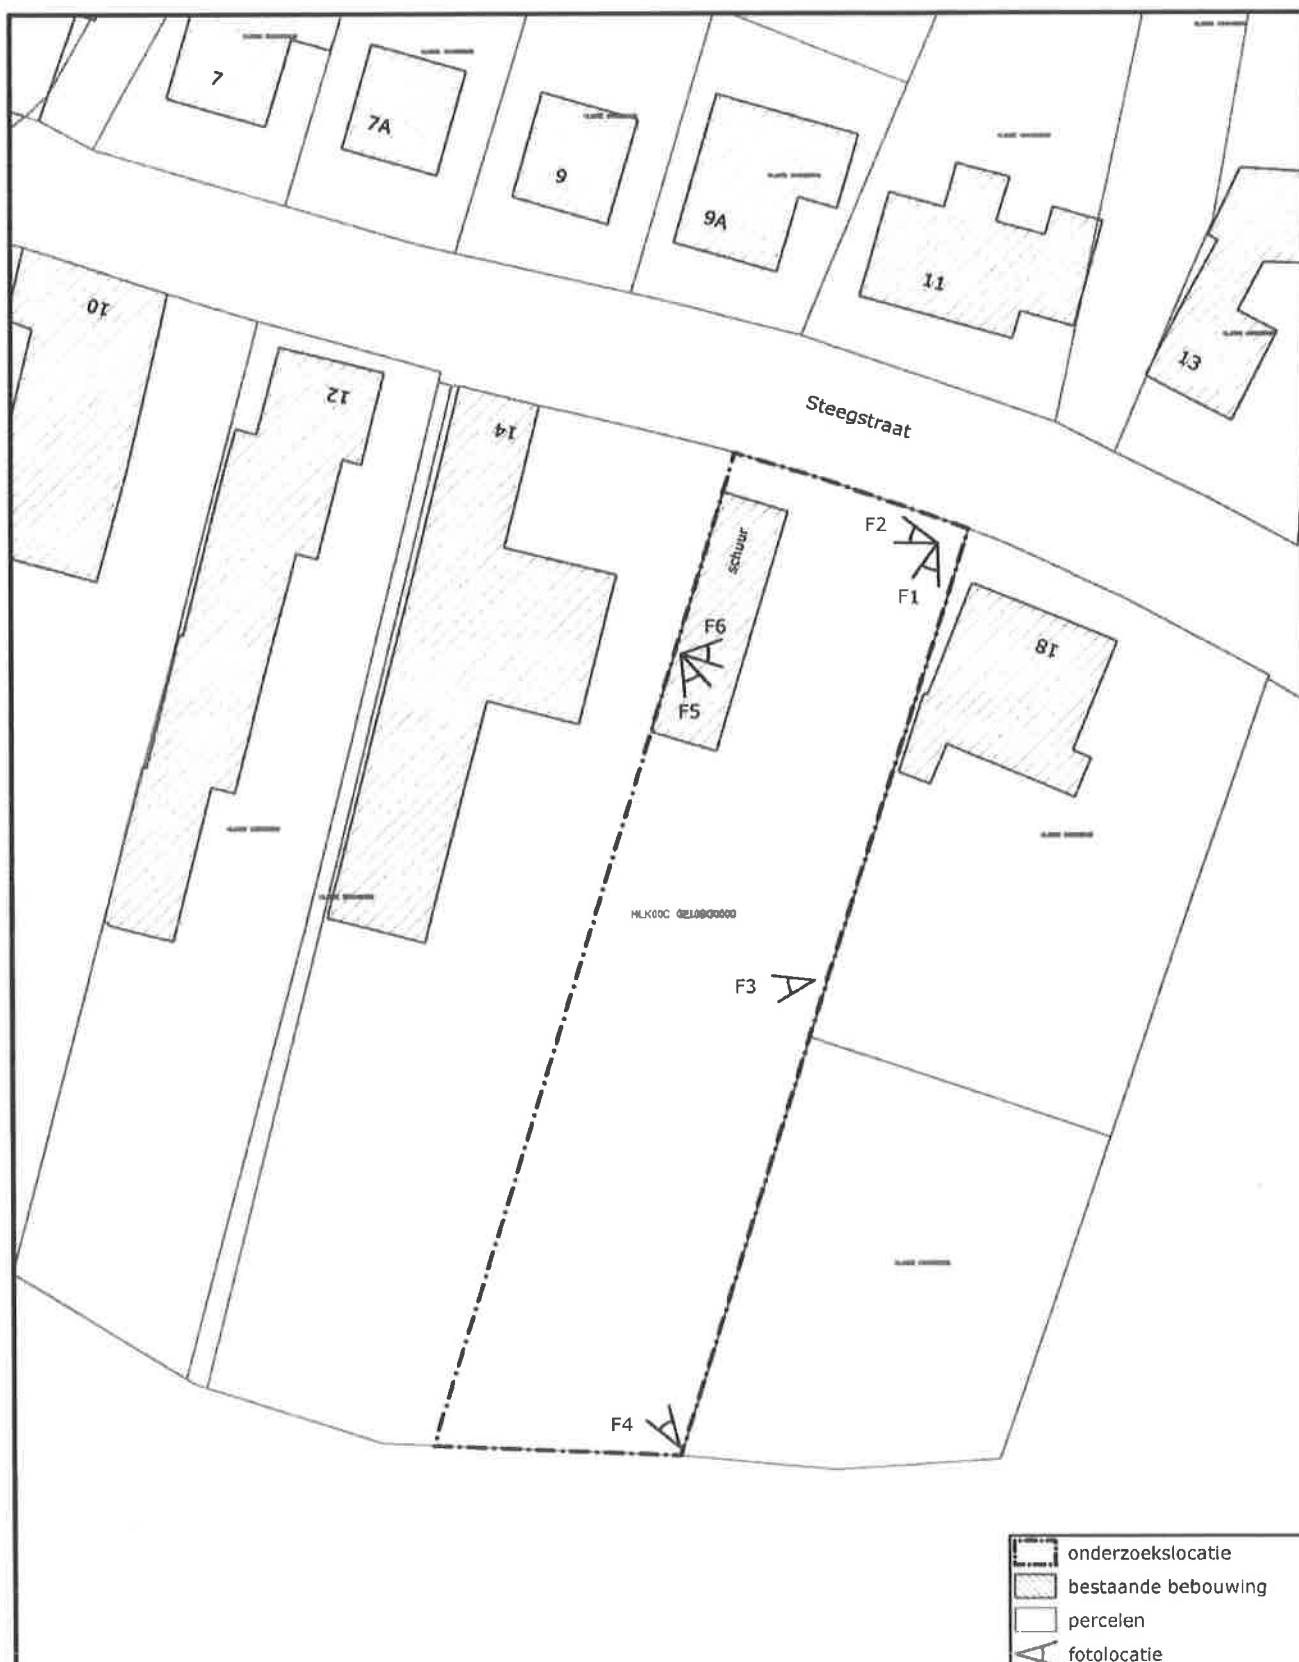
bijlagenr T2.1

De onderzoekslocatie betreft een perceel gelegen tussen de Steegstraat 14 en 18 te Herkenbosch in de gemeente Roerdalen. De oppervlakte van de onderzoekslocatie bedraagt ca. 1.300 m<sup>2</sup>. Op de topografische kaart (blad 58G, 1:25.000) is deze locatie terug te vinden ter plaatse van de rijksdriehoekcoördinaten: x = 202.305 / y = 351.624 (zie bijlage 1). De begrenzing van de onderzoekslocatie is weergegeven op de situatietekening in bijlage 2.

onderdeel situatietekening

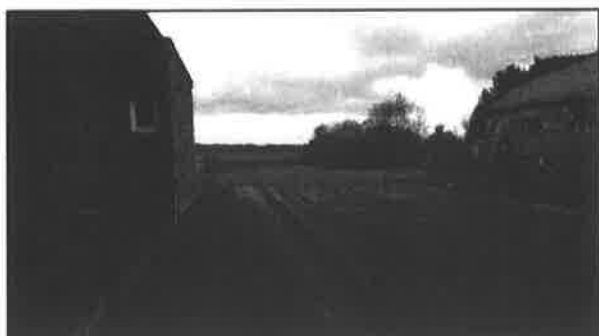
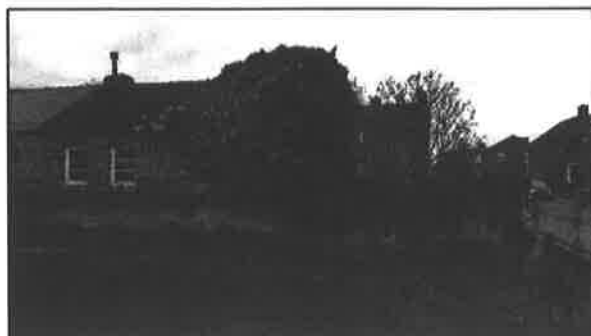
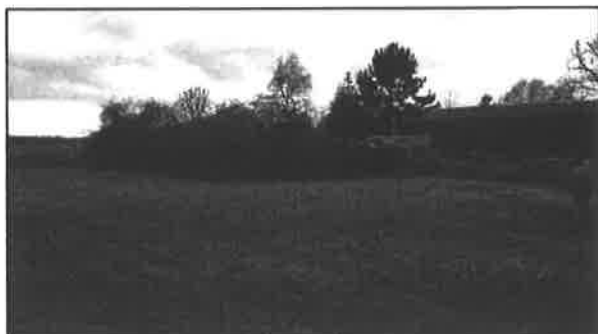
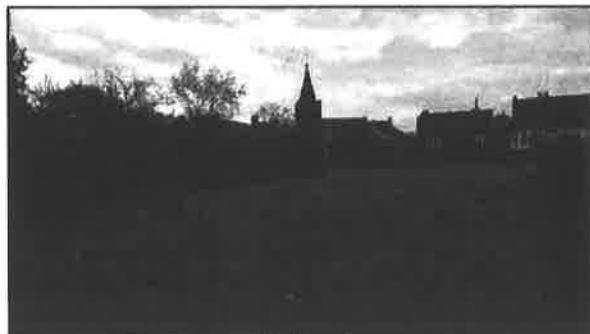
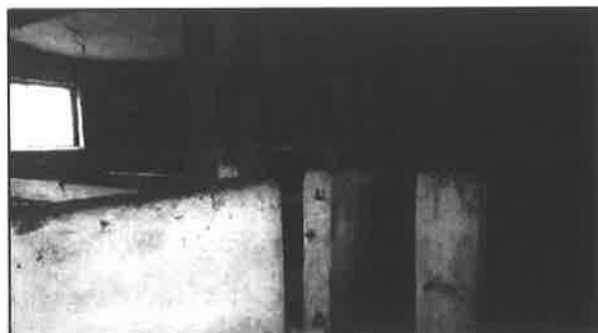
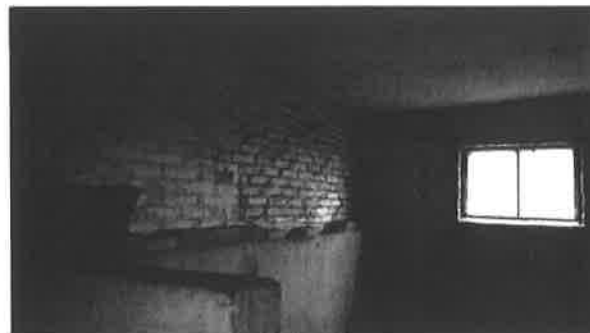
| bijlagenr | T2.2 | getekend | R. Tempels |

Uit de terreininspectie is gebleken dat de onderzoekslocatie in gebruik is als tuin. Ten noordwesten van de onderzoekslocatie is een vervallen schuur gelegen (voormalig onbewoonbaar verklaarde noodwoning). De noordzijde van de schuur is in gebruik geweest als woning. De zuidzijde is in gebruik geweest als stal. Op de onderzoekslocatie zijn, naast de betonverharding in de schuur, geen verhardingen aanwezig. Onder de schuur zijn geen kelders waargenomen.

Tijdens het locatiebezoek asbest is het gehele terrein visueel beoordeeld op asbestverdachte materialen. Deze zijn op onderhavige onderzoekslocatie niet waargenomen. In bijlage 2.2 zijn enkele foto's opgenomen.
