# Verkennd bodemonderzoek Boomgaardstraat (naast) nr. 10, Vlodrop

Aeres Milieu Projectnummer : AM21259  
Status rapport : Definitief (versie 1)  
Datum : 19 augustus 2021

Opdrachtgever : C.J.C Wolfhagen  
Boomgaardstraat 10  
6063 AH Vlodrop

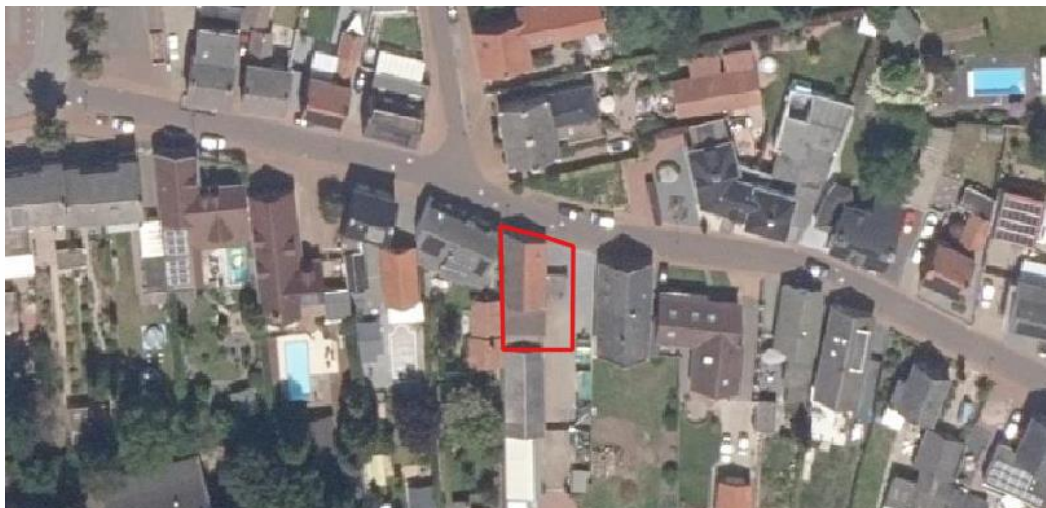
Afbeelding 1: globale begrenzing onderzoekslocatie (Bron luchtfoto 2020: PDOK-viewer)

De onderzoekslocatie ligt aan de Boomgaardstraat (naast) nr. 10, Vlodrop. Kadastraal is de locatie bekend als gemeente Roerdalen Vlodrop, sectie F, nr. 605 (ged.). De coördinaten volgens het R.D. stelsel zijn  $X = 203.442$  /  $Y = 349.332$ . Zie bijlage 1 voor een kadastrale kaart. Op onderstaande luchtfoto is de globale begrenzing van de onderzoekslocatie weergegeven.

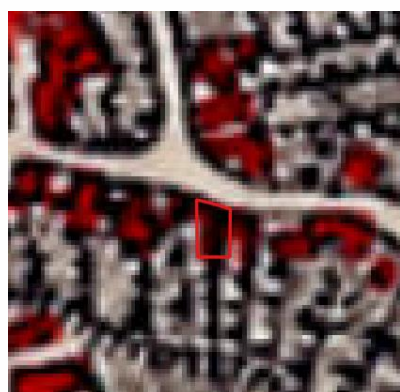
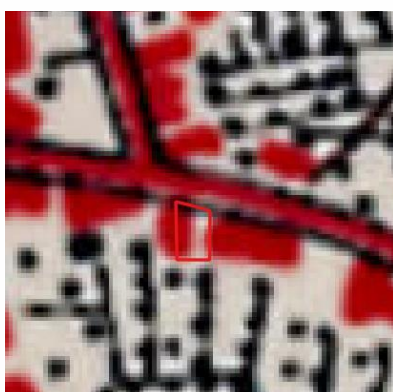
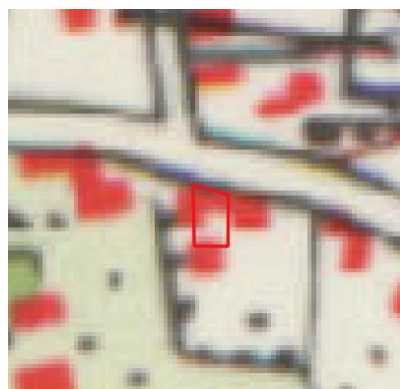
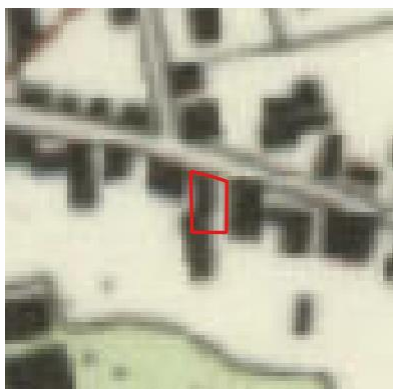
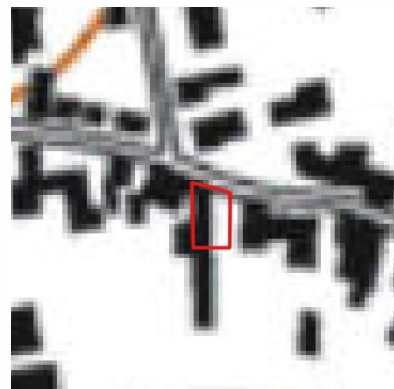
Afbeelding 2: geraadpleegde historische kaarten (Bron kaarten: topotijdreis.nl)

In het kader van het vooronderzoek is historisch kaartmateriaal bestudeerd. De locatie en omgeving behoren tot het centrum van Vlodrop dat al van oudsher bebouwd is. Uit kaartmateriaal van de geraadpleegde historische kaarten is af te leiden dat aan het eind van de 19<sup>e</sup> eeuw al bebouwing aanwezig is op de onderzoekslocatie. Volgens de Basisregistratie Adressen en Gebouwen (BAG) dateert de bebouwing op de onderzoekslocatie uit 1910. Volgens de opdrachtgever dateert het pand van 1876. De zuidelijke bijgebouwen zijn omstreeks 1962 zichtbaar. Zover zichtbaar hebben er ter plaatse van de onderzoekslocatie geen wijzigingen plaatsgevonden.

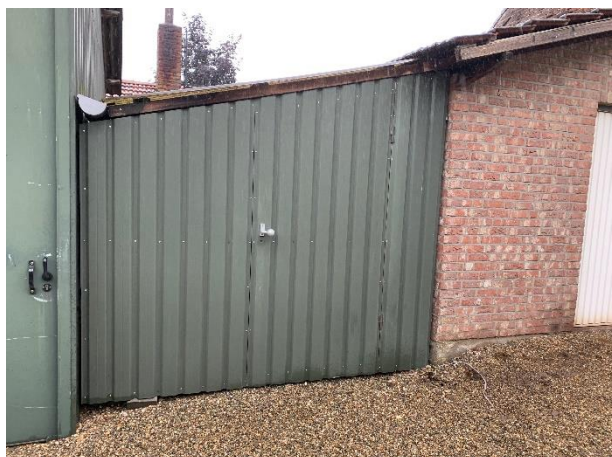
Foto 6

De onderzoekslocatie is voor ongeveer de helft bebouwd (westelijk) en voor de helft (oostelijk) verhard met grind en betontegels. In de schuur op de onderzoekslocatie is een betonvloer aanwezig en zijn diverse werktuigen, auto, fietsen en gereedschappen opgeslagen. Noordelijk in de schuur bevindt zich een lege oliedrum (zie foto 3). De schuur heeft een dakbedekking van dakpannen en zuidelijk is er een kleine aanbouw aanwezig zonder vloerbedekking, ijzeren wandplaten en transparante kanaalplatendakbedekking. Ter plaatse van de voormalige berging is een betontegelverharding aanwezig, zie foto 6). Het terrein is licht aflopend in zuidelijke richting.
