Roermond : 25 oktober 2021  
Ons kenmerk : AM21259-2  
Behandeld door : Michiel Vrolix

In uw opdracht heeft Aeres Milieu een nader bodemonderzoek uitgevoerd voor het plangebied gelegen aan de Boomgaardstraat nabij nr. 10 te Vlodrop. Een beschrijving van de uitgevoerde werkzaamheden en de resultaten van het onderzoek zijn opgenomen in deze briefrapportage.

Situatietekening met boorpuntlocaties en verontreinigingscontour

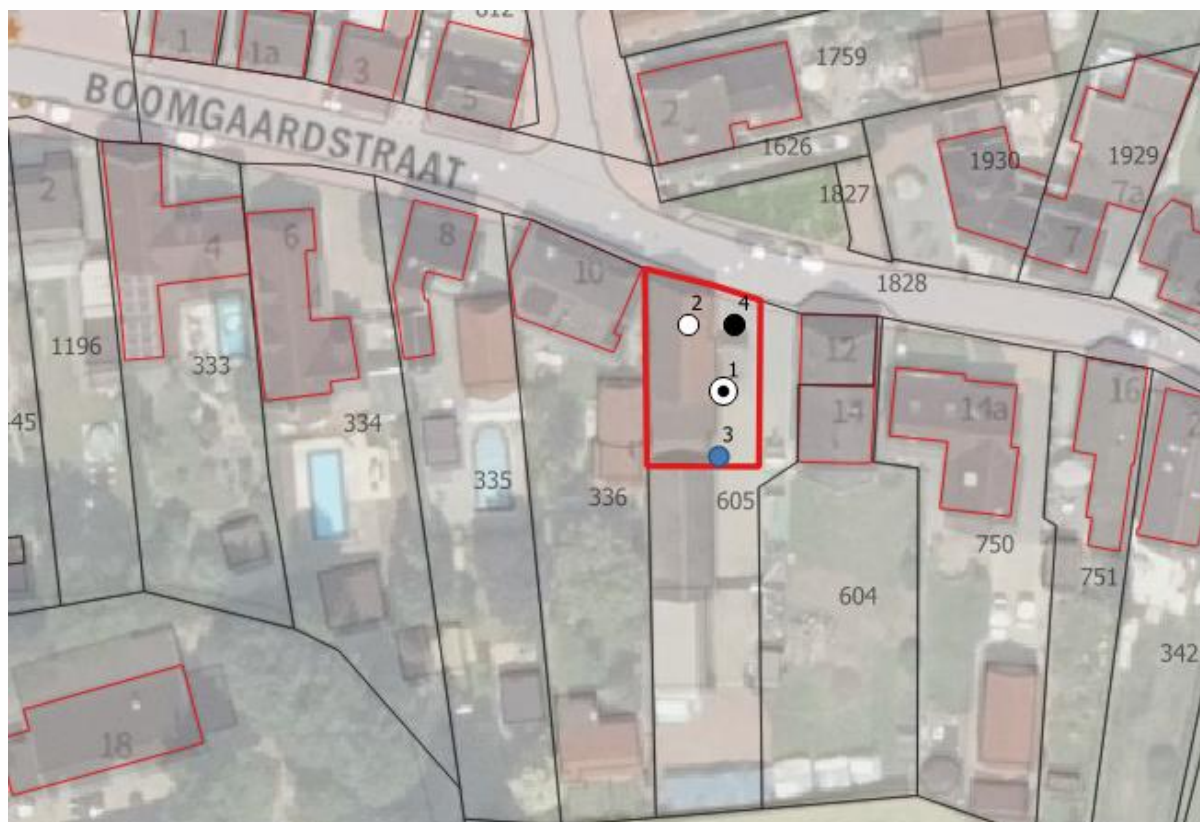
Afbeelding 1: luchtfoto met de begrenzing onderzoekslocatie en boorpuntlocaties verkennend bodemonderzoek (bron: VBO AM21259)

*In augustus 2021 is een verkennend bodemonderzoek uitgevoerd op de onderzoekslocatie (Aeres Milieu rapport AM21259). In het opgeboorde bodemmateriaal zijn in de grond tot 1 m-mv bijmengingen met baksteen waargenomen met in de bovengrond van boring 03 tevens een spoor puin- en kooldeeltjes.*

*Uit de analyseresultaten blijkt dat de bovengrond licht verhoogd is met cadmium, lood en nikkel. Na uitsplitsing van bovengrondmengmonster MM1 blijkt dat er in de bovengrond van boring 3 een matige verhoging met koper en zink aanwezig is. De ondergrond blijkt licht verhoogd met koper. In het freatisch grondwater is een lichte verhoging met molybdeen en xylenen aangetoond.*

*De resultaten van dit bodemonderzoek geven voor wat betreft het matig verhoogde gehalte aan koper en zink in de bovengrond ter plaatse van boring 3 formeel aanleiding tot het uitvoeren van een nader bodemonderzoek. Voorafgaand aan de herontwikkeling dient vastgesteld te worden of het een lokale puntverhoging betreft. De milieuhygiënische conditie van de bodem vormt momenteel mogelijk een belemmering voor de voorgenomen herontwikkeling.*

Op afbeelding 1 is de begrenzing van de onderzoekslocatie aangegeven met de boorpuntlocaties uit het verkennend bodemonderzoek.
