## **Historisch bodemonderzoek**

Holsterweg 37 te Posterholt  
(Gemeente Roerdalen)

Rapportnummer: E184218.002/FPA

Datum: 7 juni 2018

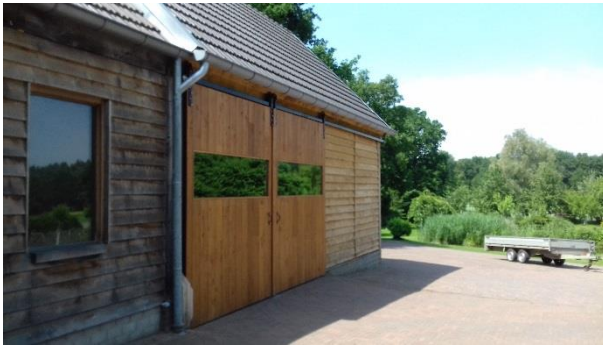
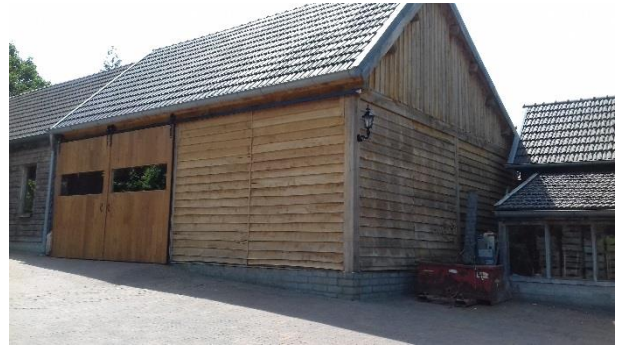
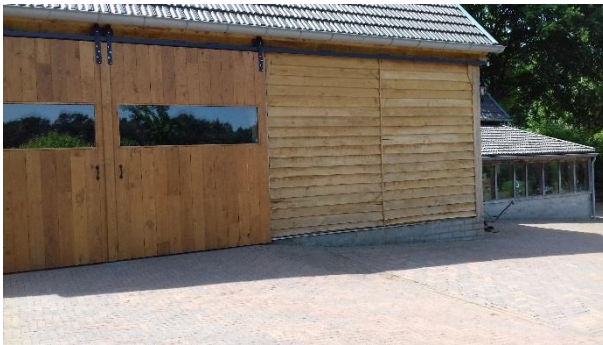
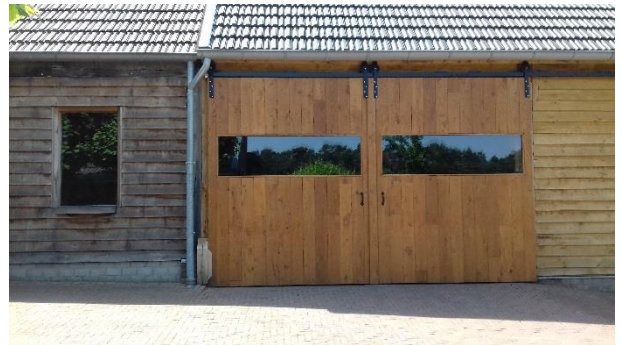
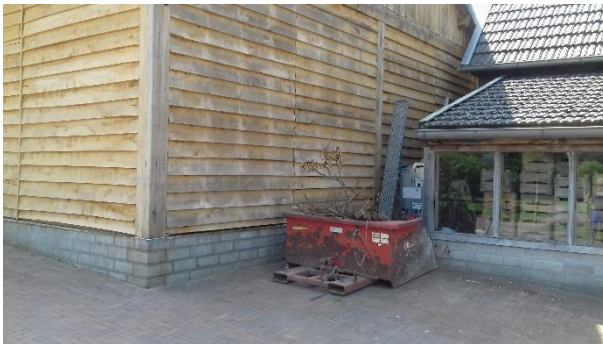
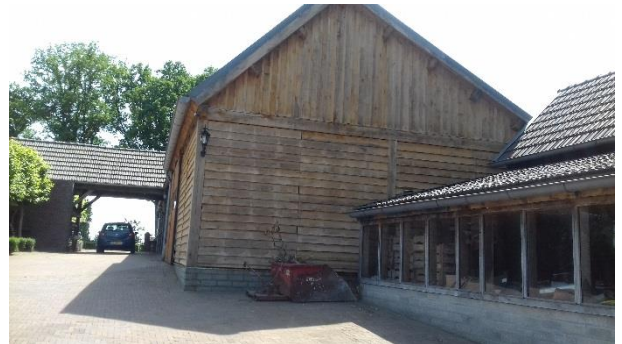
Foto's onderzoekslocatie

Het te onderzoeken terrein betreft een gedeelte van de bedrijfsruimte. Deze is voorzien van een betonvloer en wordt gebruikt voor de opslag en het drogen van hout. De verharding rondom deze bedrijfsruimte bestaat uit baksteenklinkers. Het dak bestaat uit dakpannen en is voorzien van een dakgoot. Aan de achterkant vindt opslag plaats van hout en enkele gebruiksvoorwerpen.

De daken op de aanwezige bebouwing bestaan geheel uit dakpannen en zijn allen voorzien van dakgoten. De bodem ter plaatse en rondom de bedrijfsruimte is geheel verhard middels beton en baksteenklinkers. De kans dat de bodem verontreinigd is geraakt met asbest is hierdoor te verwaarlozen.
