## **HISTORISCH (BODEM)ONDERZOEK**

**Dorpsstraat 77**

**Melick**

kenmerk HMB B.V.: 21211601H

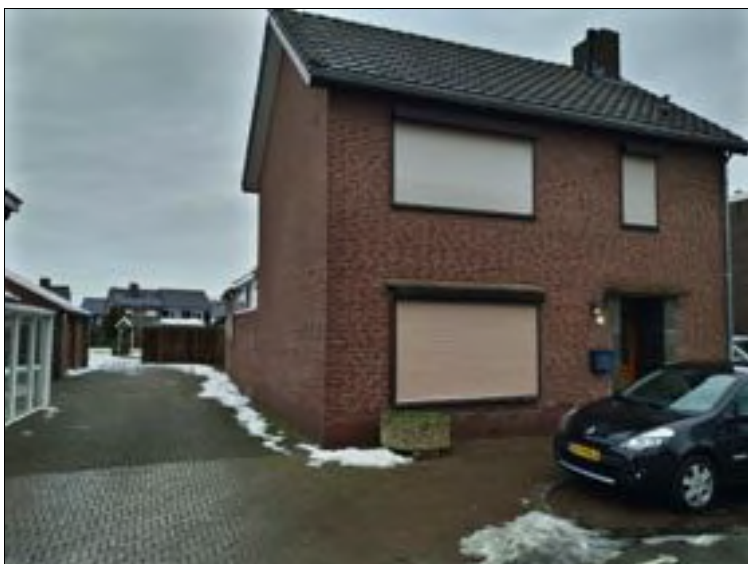
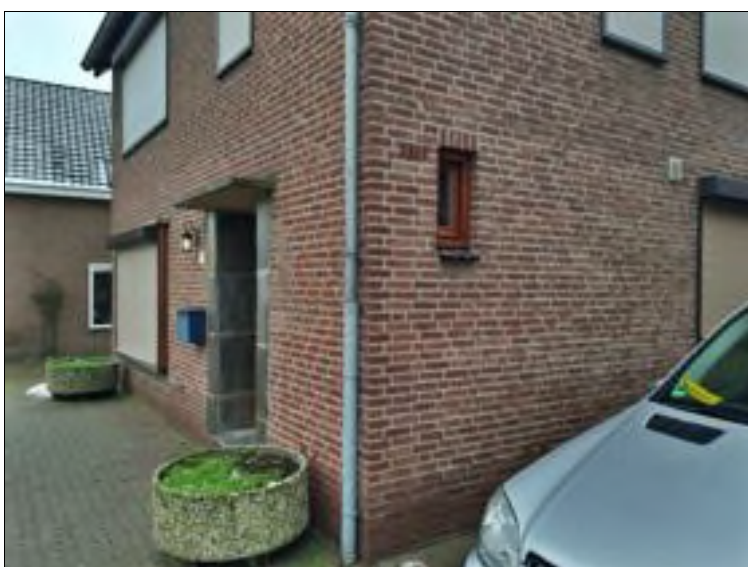
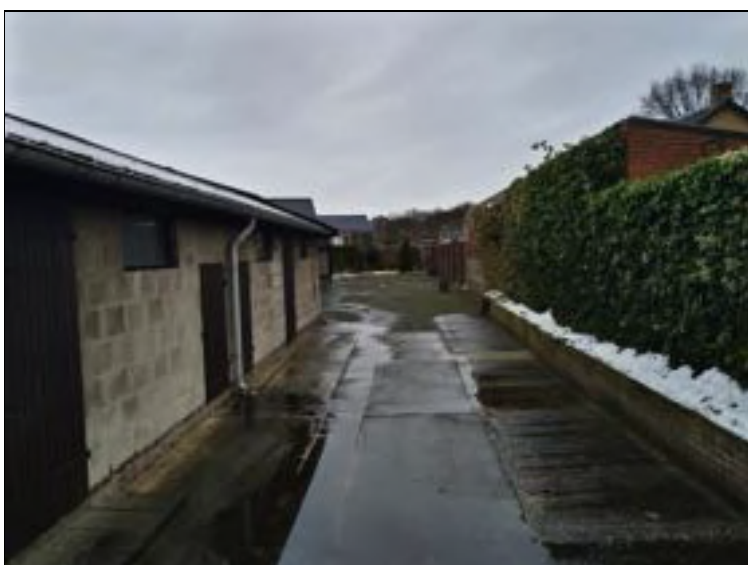
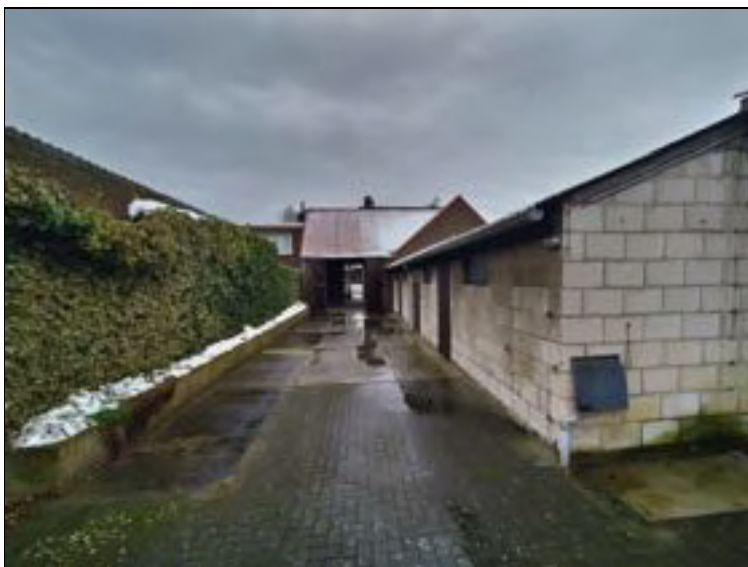
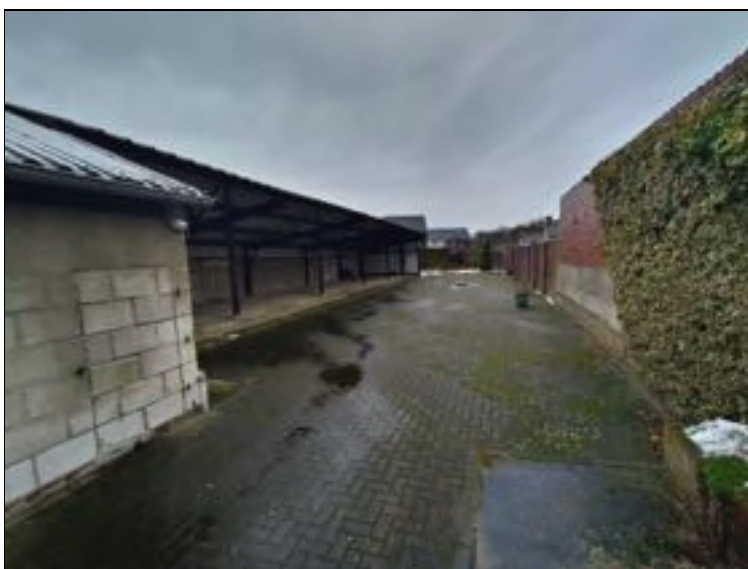
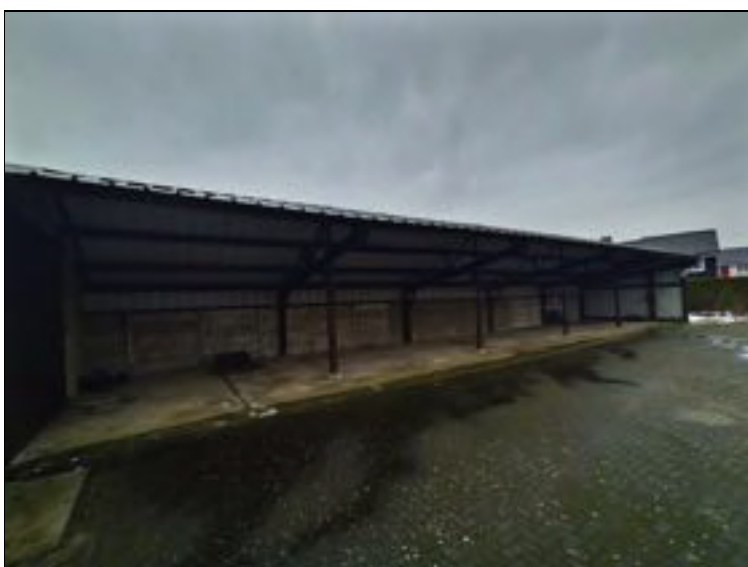
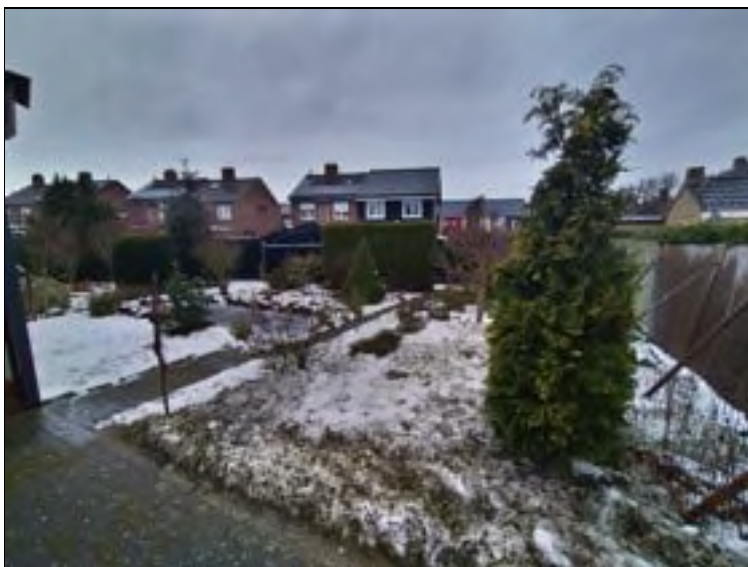
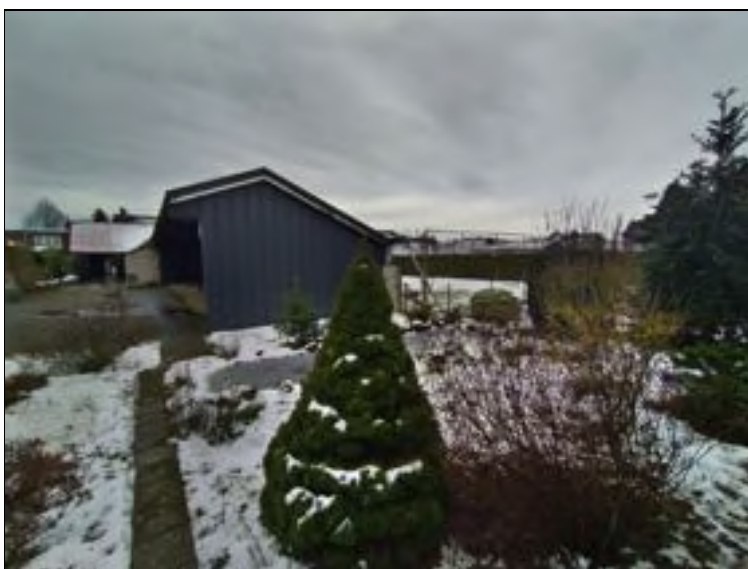
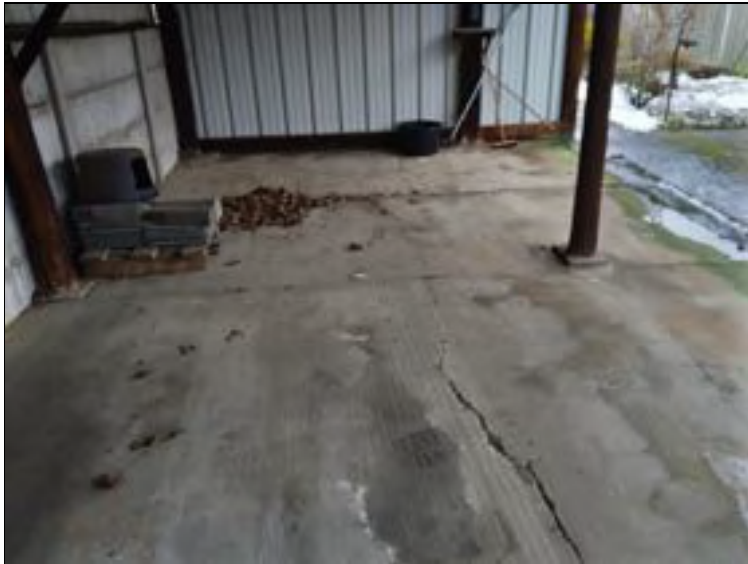
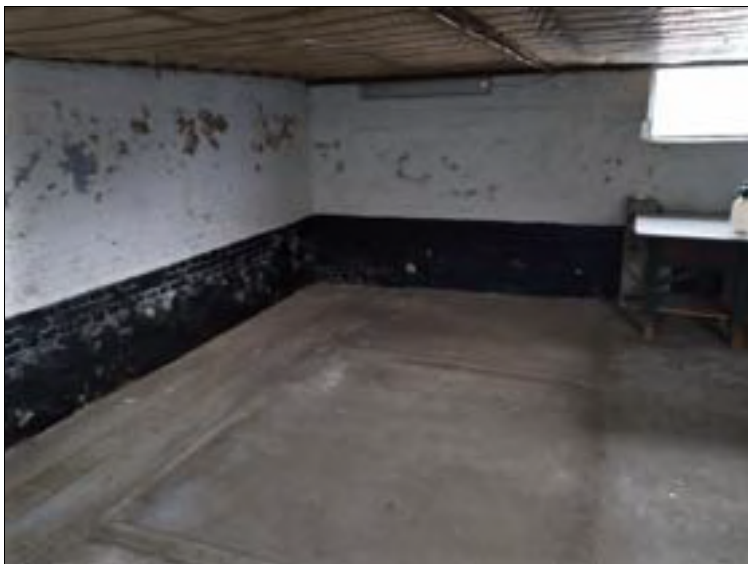
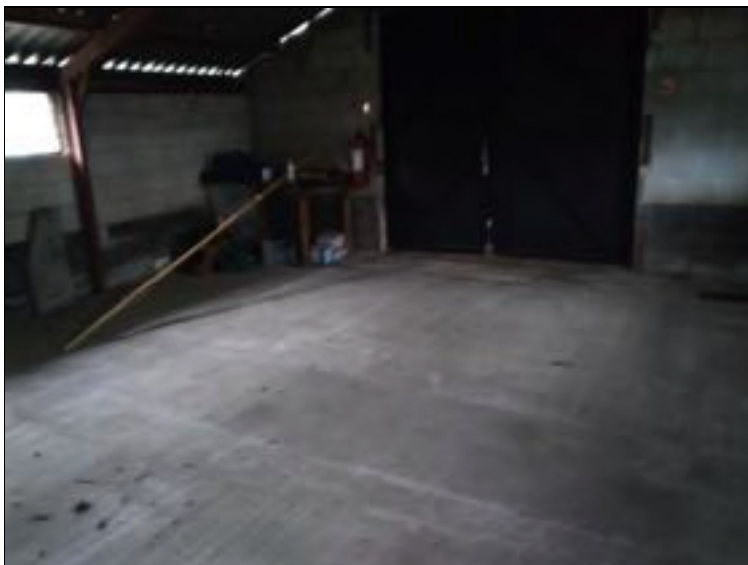
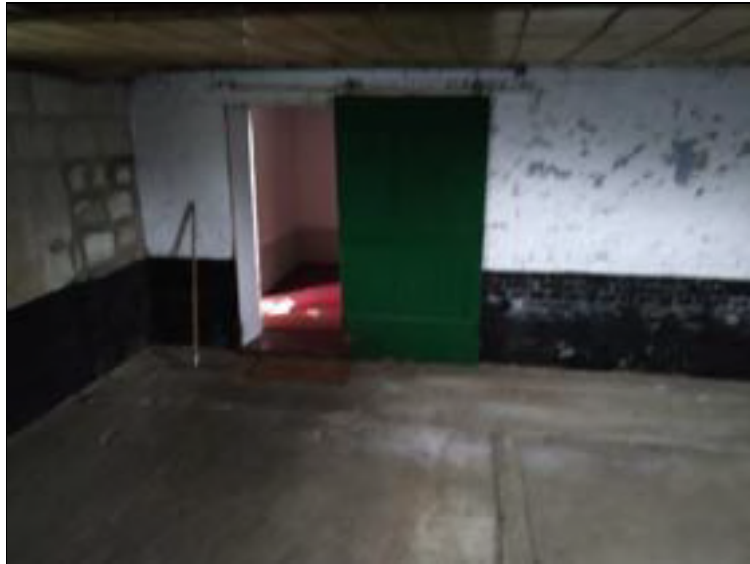
Op 15 februari 2021 is de onderzoekslocatie geïnspecteerd met daarbij speciale aandacht voor de onderzoekslocatie/de bouwlocatie. In bijlage 3 zijn de hierbij genomen foto's opgenomen.

Op Dorpsstraat 77 is een woning gesitueerd. Aangrenzend ten noorden van de woning is een bijgebouw. Aangrenzend aan het bijgebouw is een open schuur aanwezig met een betonvloer. Voor het overgrote deel is de onderhavige locatie bebouwd of een klinkerverharding aanwezig. Ten noorden van het perceel is een tuin aanwezig.

Tijdens de inspectie van de onderzoekslocatie is expliciet gelet op het voorkomen van asbestverdachte materialen op het maaiveld. Op het maaiveld zijn geen asbestverdachte materialen waargenomen.

Op het gebouw tussen de woning en de open schuur is een golfplatendak aanwezig. Van het dak is in november 2020 een monster genomen en geanalyseerd op het voorkomen van asbest. Uit de analyse blijkt dat het gaat om asbestvrije golfplaten. Voor het analyserapport wordt verwezen naar bijlage 5.

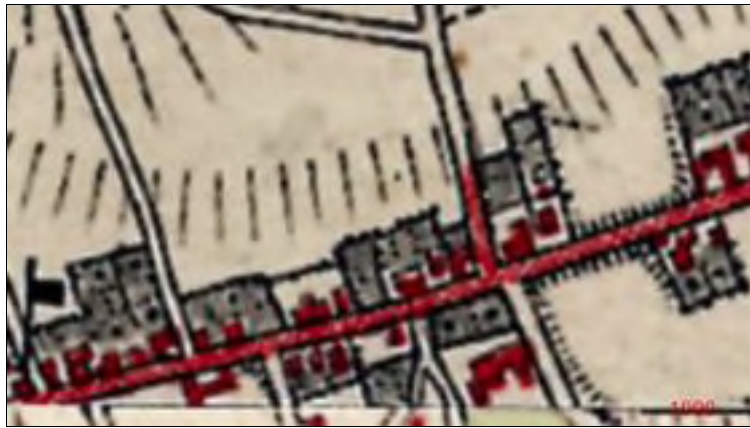
Historische topografische kaart: 1900

Uit oude topografische kaarten blijkt dat al vanaf de jaren 1900 bebouwing zichtbaar is op de onderhavige locatie. In de loop van de jaren is in de omgeving van de onderhavige locatie meer bebouwing zichtbaar. Eind jaren zeventig is op de historische kaarten zichtbaar dat ten noorden (aangrenzend) van de woning een gebouw (huidige schuur) is aangebouwd. Deze schuur is gebruikt voor een agrarische functie. Rond 2010 is de schuur gedeeltelijk afgebroken (noordelijk gedeelte) en voorzien van dakbedekking met damwandpanelen.
