## Bodemonderzoek, asbest in bodem

Locatie: Kerkstraat 16-18 te Nuland

Projectnummer: Tm2013-373

Datum: 03-01-2014

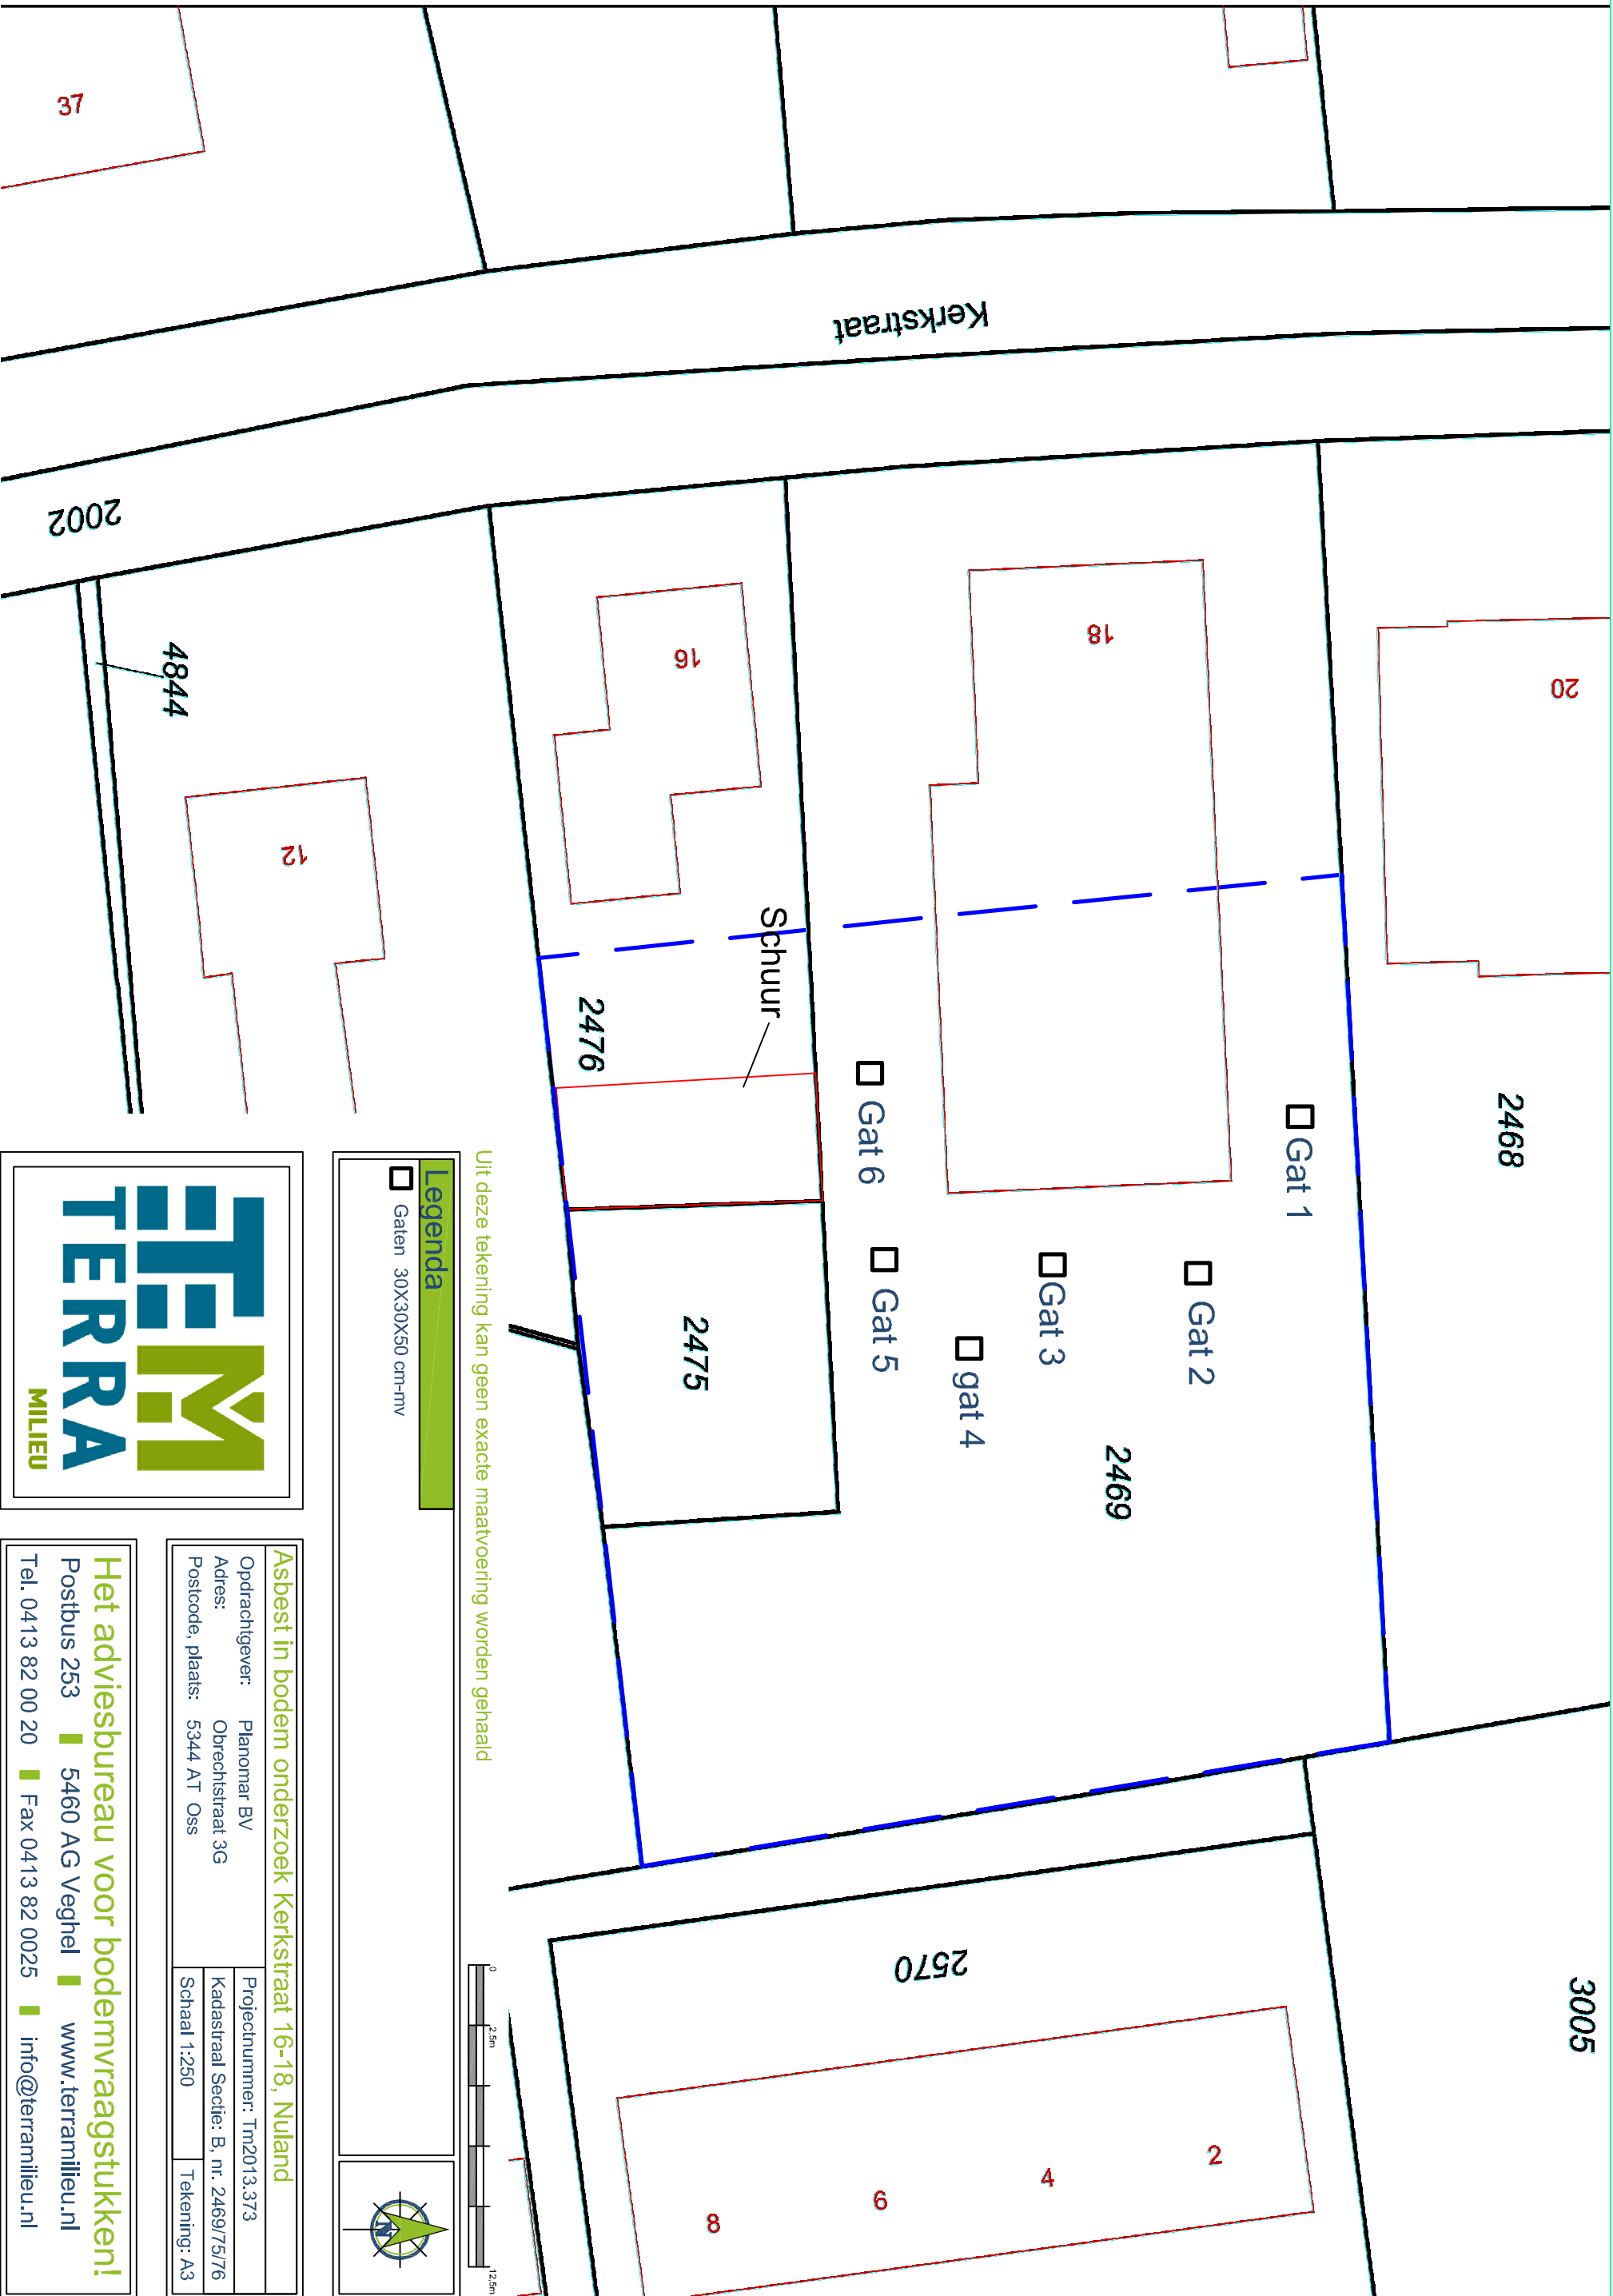
## **Bijlage 2.    Situatie uitgevoerd bodemonderzoek**

Locatie sleuven/gaten, alsmede bijzonderheden locatie

☐ Gaten 30X30X50 cm-mv

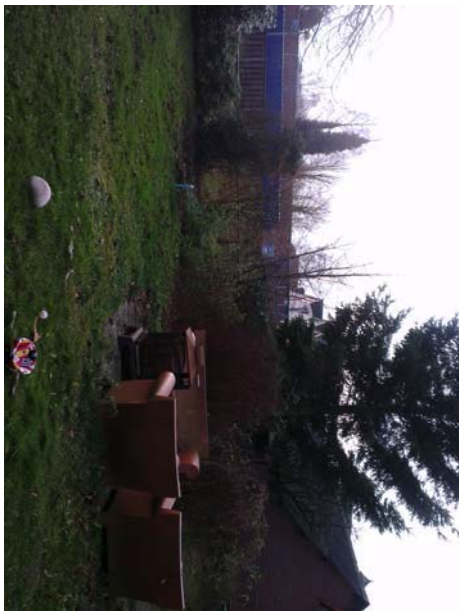
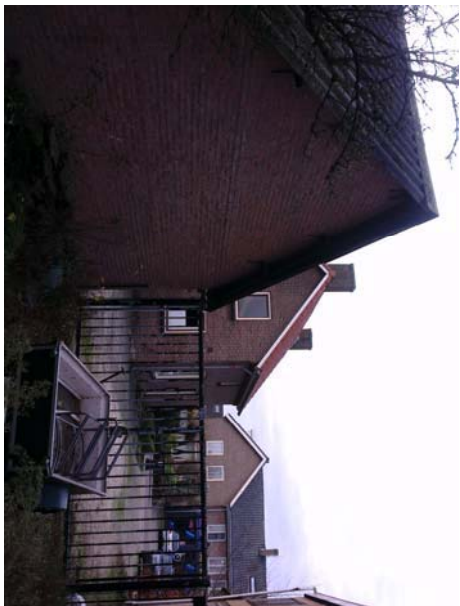
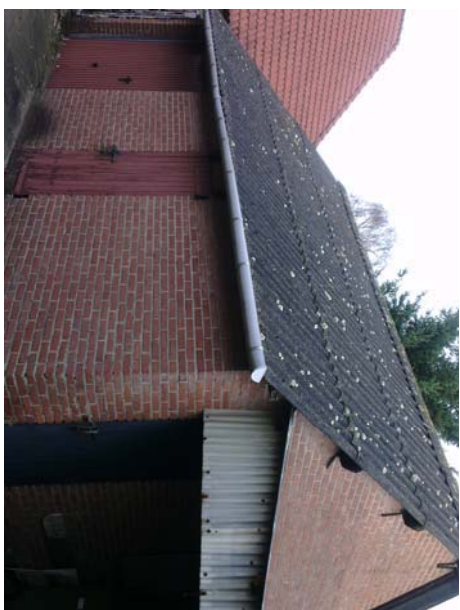
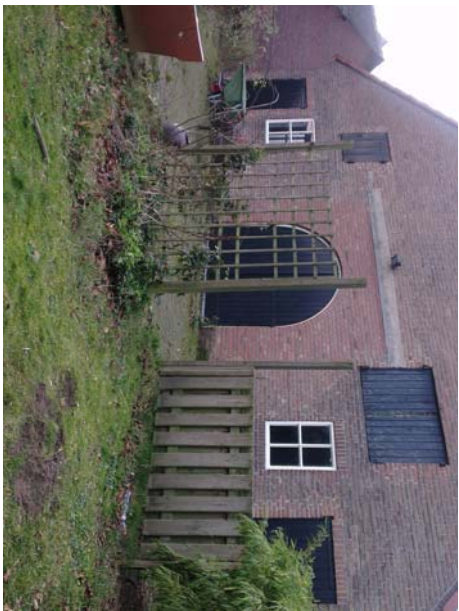
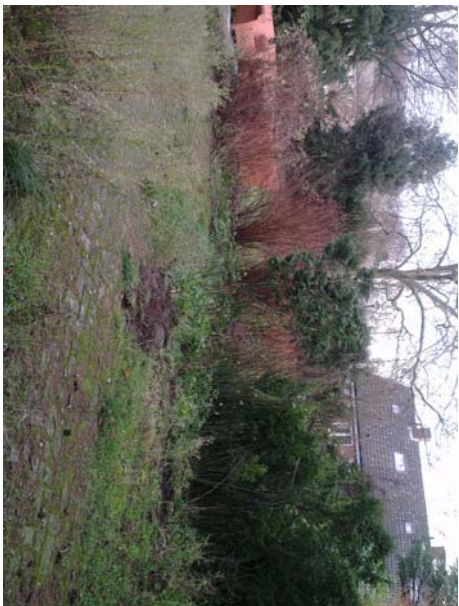
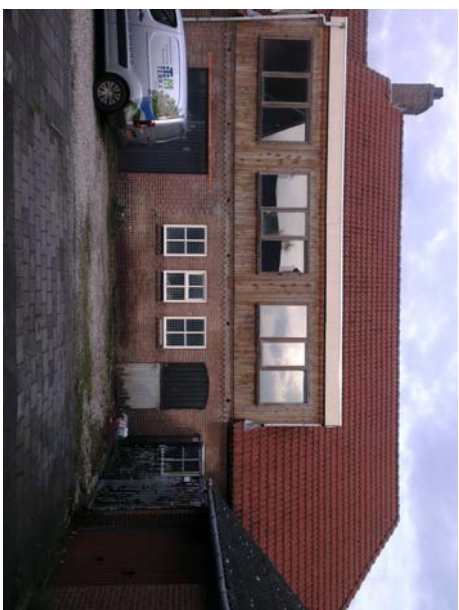
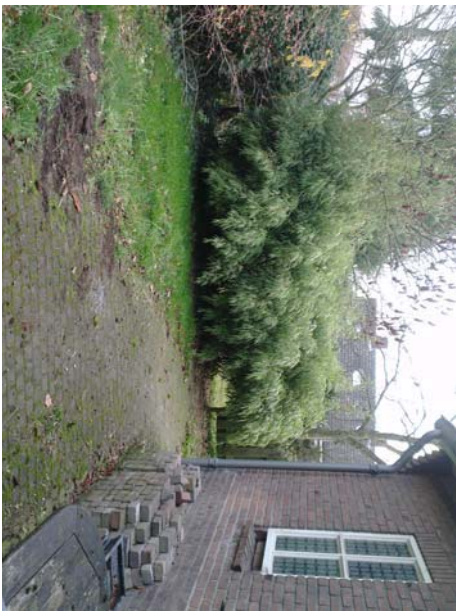
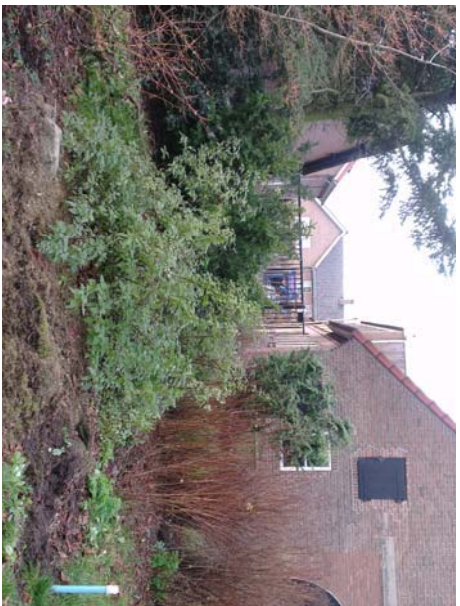
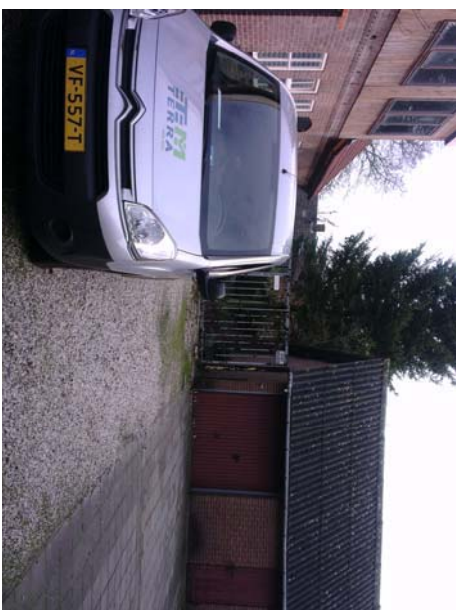
## **Bijlage 9. Foto's onderzoekslocatie**

Fotoblad met foto's van de onderzochte locatie
