## Verkennd bodemonderzoek

Klokbergsestraat ong. te Nispen

Kenmerk : 2410.126.221.r1

Datum : 4 november 2022

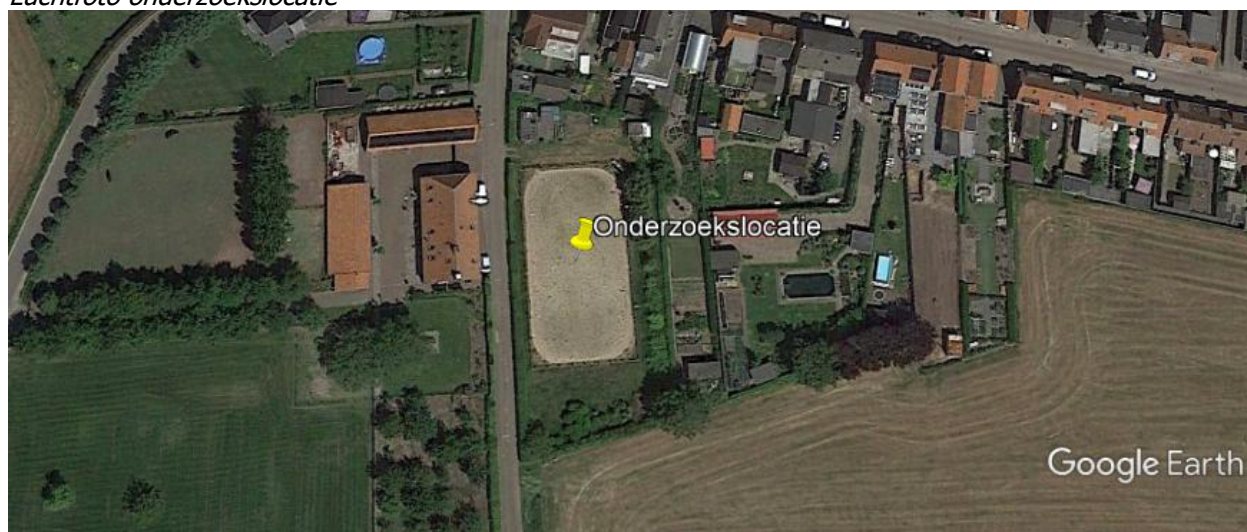
Luchtfoto onderzoekslocatie

| Historisch | |
|---|---|
| Gebruik locatie | Grasland met paardenbak en enkele kleine opstallen. |
| Bebouwing | Schuurtje. |
| Asbesthoudende bouw-, bodem- en/of verhardingsmaterialen | Op de het schuurtje is asbesthoudende dakbedekking zonder dakgoot en onverharde druppellijn aanwezig. |

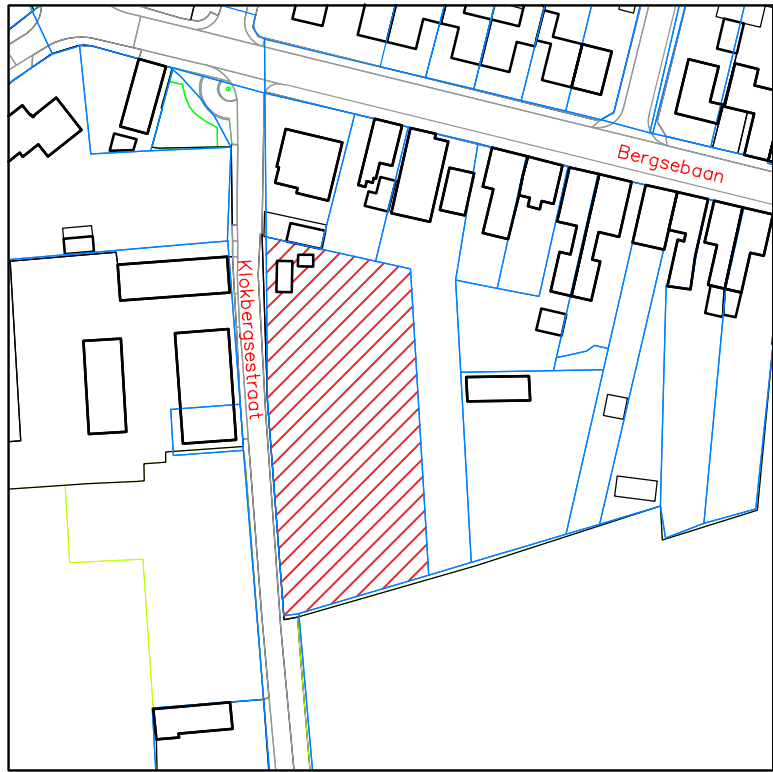
**SITUATIESCHETS MET  
BOORPUNTEN**

overzichtskaart schaal: 1 : 1500

- onderzoekslocatie
- ◁ fotopunt
- proefgat
- boring
- ⌀ peilbuis

Het veldwerk is uitgevoerd conform de protocollen 2001 en 2018. De veldwerkzaamheden zijn verricht op 10 augustus 2022 door de erkende veldwerker R. Snijder. In bijlage 1a zijn de boorposities weergegeven.
