# Verkennd bodemonderzoek Heerma van Vosstraat 12 Roosendaal

## Heerma van Vosstraat 12 Roosendaal

Aeres Milieu Projectnummer : AM25289  
Status rapport : Definitief (versie 1)  
Datum : 25 juli 2025

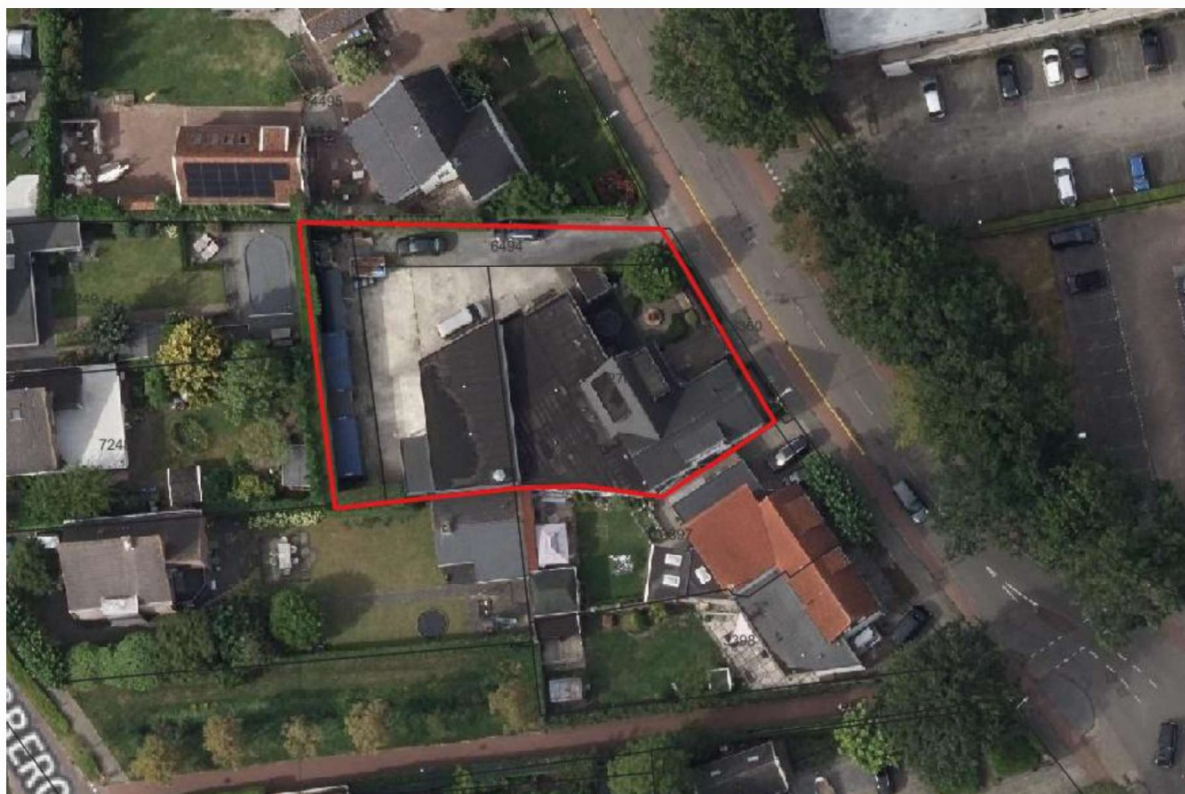
Afbeelding 1: Begrenzing onderzoekslocatie (bron luchtfoto: PDOKViewer)

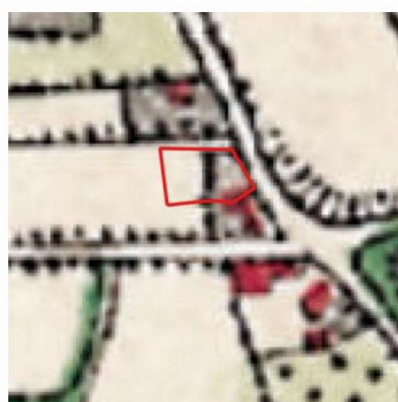
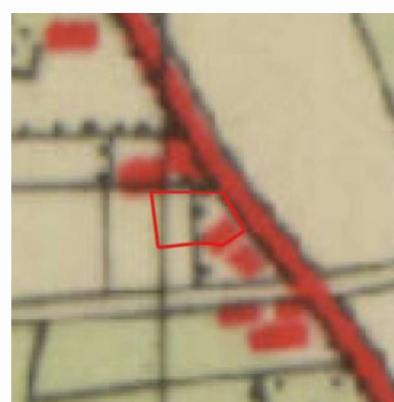
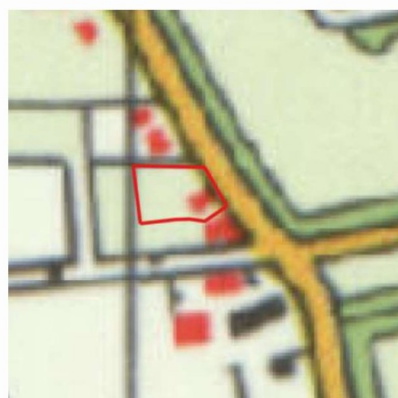
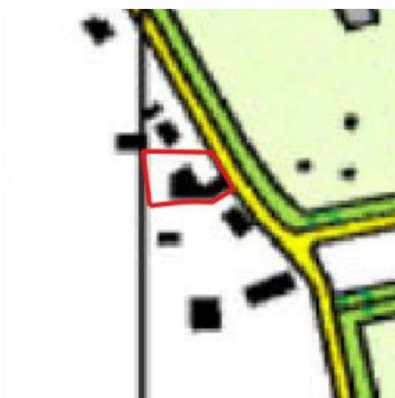
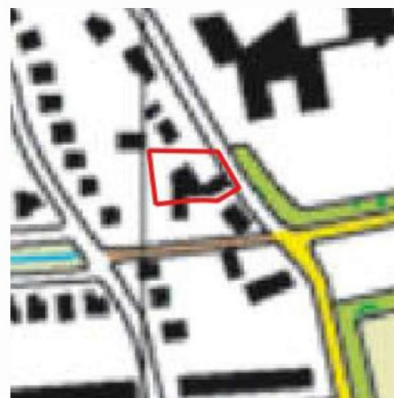
In het kader van het vooronderzoek is historisch kaartmateriaal bestudeerd. Uit het kaartmateriaal is af te leiden dat de onderzoekslocatie omstreeks 1904 reeds bebouwd was. Volgens de Basisregistratie Adressen en Gebouwen dateert de eerste bebouwing op de locatie uit 1912. Op de kaart uit 1937 is te zien dat de bebouwing op de locatie is toegenomen. Op de kaarten uit 1937 en 1980 is direct ten zuiden van de locatie een gebouw aanwezig. In 1999 is een uitbreiding van de bebouwing op de onderzoekslocatie zichtbaar en omstreeks 2004 is direct ten zuiden en westen de bebouwing toegenomen met een woonwijk. Omstreeks 2010 is ook ten noordoosten van de locatie een uitbreiding van het ziekenhuis zichtbaar. Deze situatie komt overeen met de huidige situatie.

Afbeelding 2: Geraadpleegde historische kaarten (bron kaarten: topotijdreis.nl)
