# Vooronderzoek NEN 5725 Moerstraatseweg 43 te Moerstraten

Aeres Milieu Projectnummer : AM20483  
Status rapport : Definitief (versie 1)  
Datum : 16 december 2020

Opdrachtgever : de heer J.A.C. de Smet  
Moerstraatseweg 43  
4727 SK Moerstraten

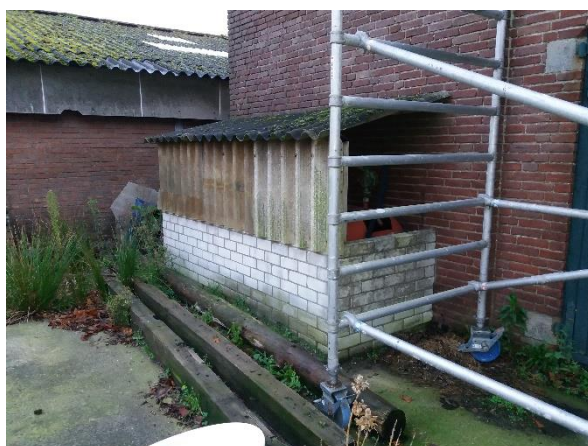
Foto 8

Langs de oostgevel van de landbouwschuur bevindt zich een bovengrondse dieselolietank. De tank staat in een gemetselde lekbak met een dak (zie foto 8).

Echter voorafgaand aan eventuele nieuwbouw en grondroerende werkzaamheden wordt het uitvoeren van een verkennend bodemonderzoek (strategie VED-HE van de NEN 5740 en NEN 5707) wel noodzakelijk geacht. Indien sloopwerkzaamheden zijn voorzien wordt geadviseerd om de onderzoeken na sloop van bestaande bebouwing uit te voeren.

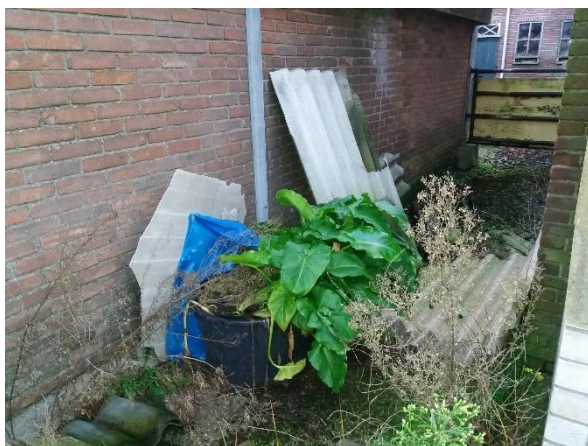
Foto 9

Het dak van de stal en de lekbak en de bestaat uit asbestverdachte golfplaten. Tussen de schuur en stal staan twee asbestverdachte golfplaten (zie foto 9).
