**verkennd bodemonderzoek**  
**Vinkenbroeksestraat 55 te Roosendaal**

*Projectnaam* Vinkenbroeksestraat 55 te Roosendaal  
*Projectnummer* B3163

*Opdrachtgever* Melkveebedrijf van der Steen  
*Postadres* Vinkenbroeksestraat 55  
4703 SC Roosendaal  
*Contactpersoon* Dhr W. van der Steen

*Aantal pagina's* 9 (exclusief bijlagen)  
*Datum* 9 februari 2023

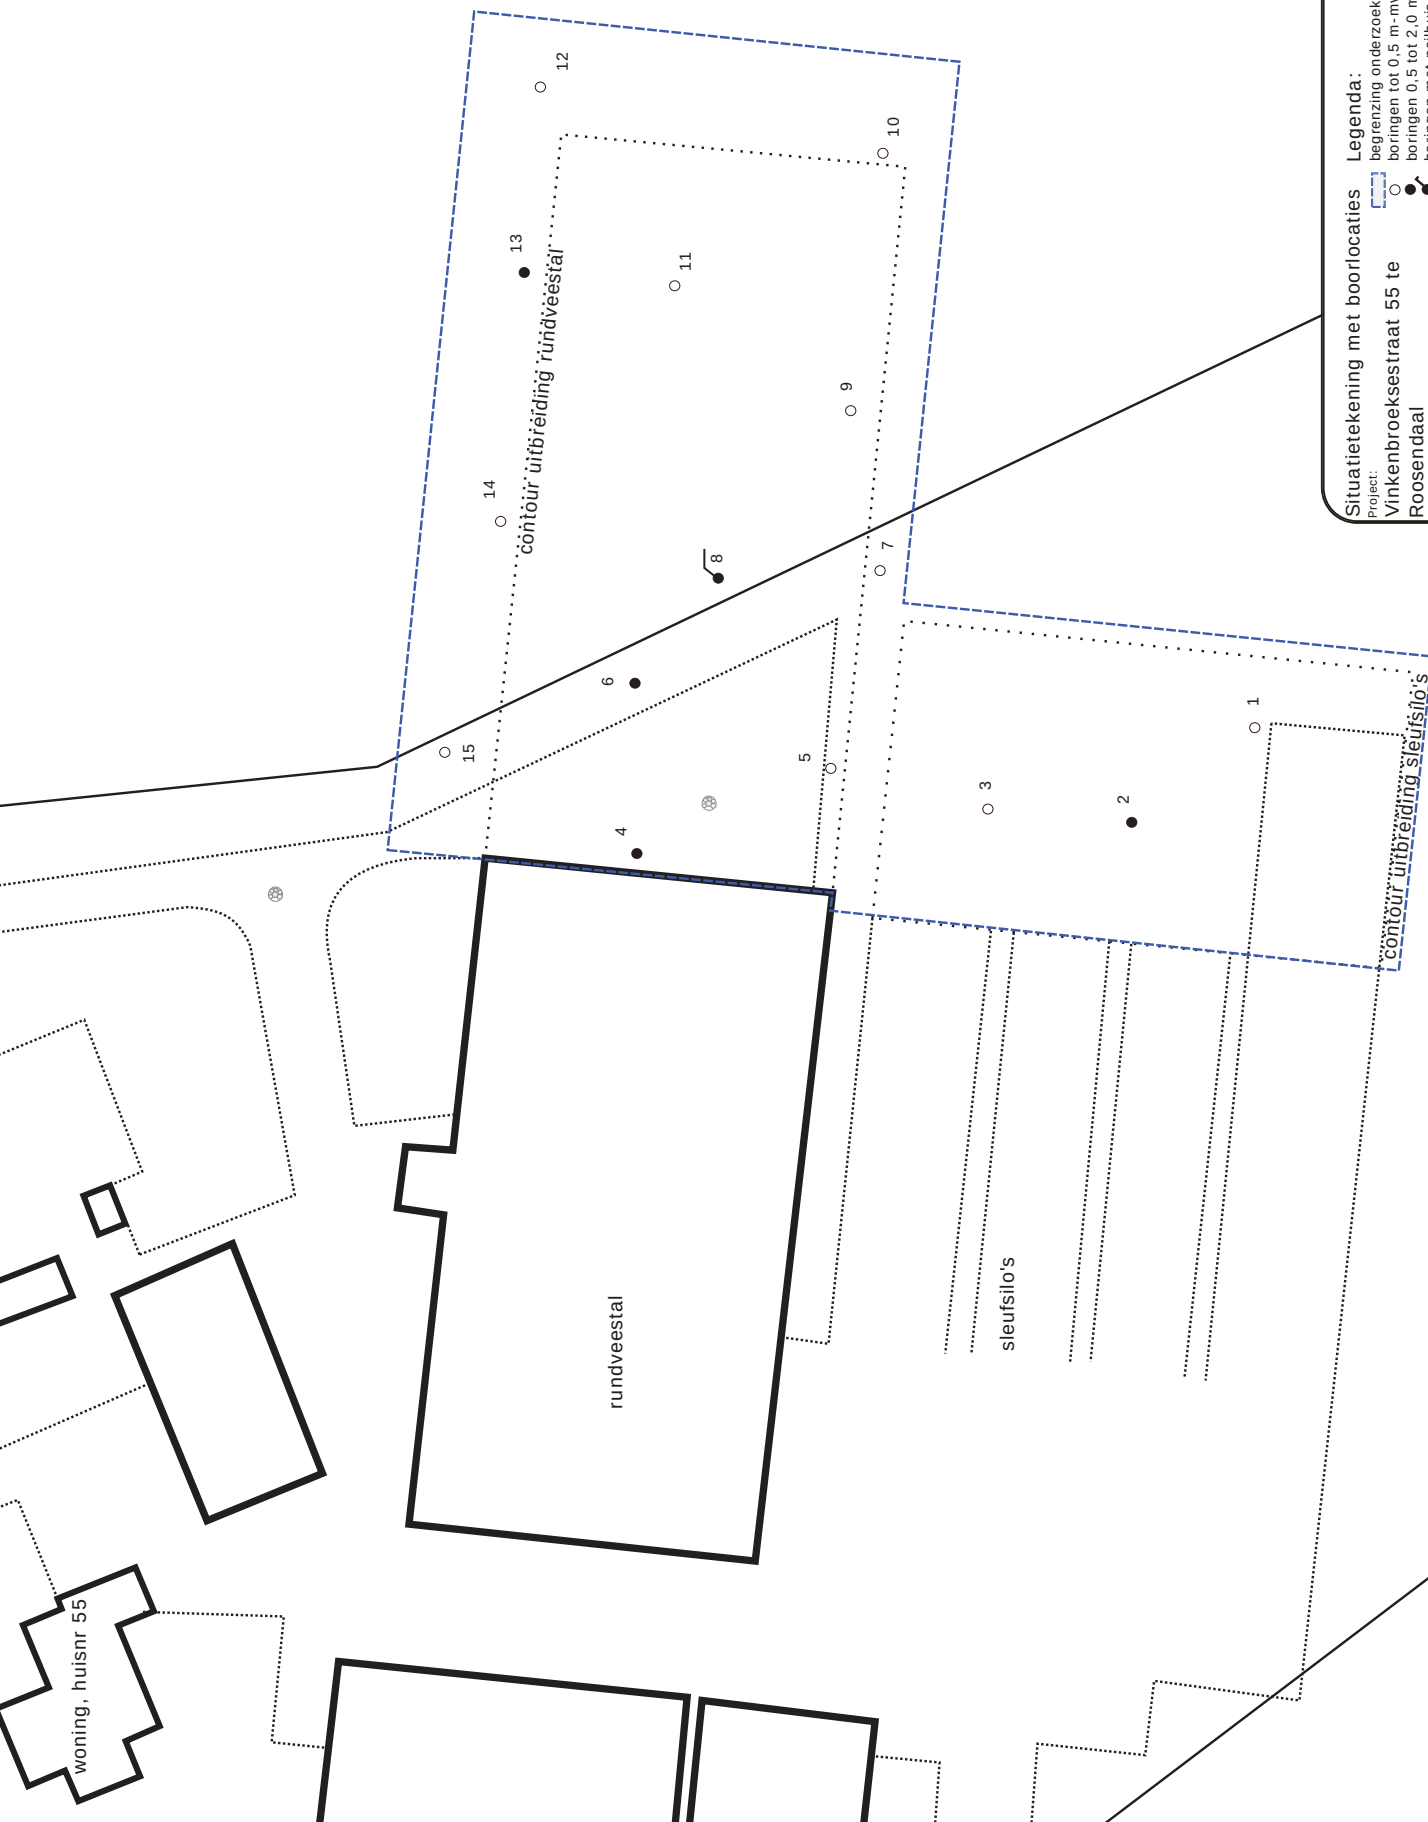
**Situatietekening met boorlocaties**

- In bijlage 2 is de plaats van de meetpunten in de situatietekening opgenomen.
- Voor de gedetailleerde boorprofielbeschrijvingen per boring wordt verwezen naar bijlage 3.
- In bijlage 6 zijn de veldwerkrapportages opgenomen
