AANVULLEND ECOLOGISCH ONDERZOEK

VINCENTIUSSTRAAT 3-7

TE ROOSENDAAL

# Rapportage aanvullend ecologisch onderzoek

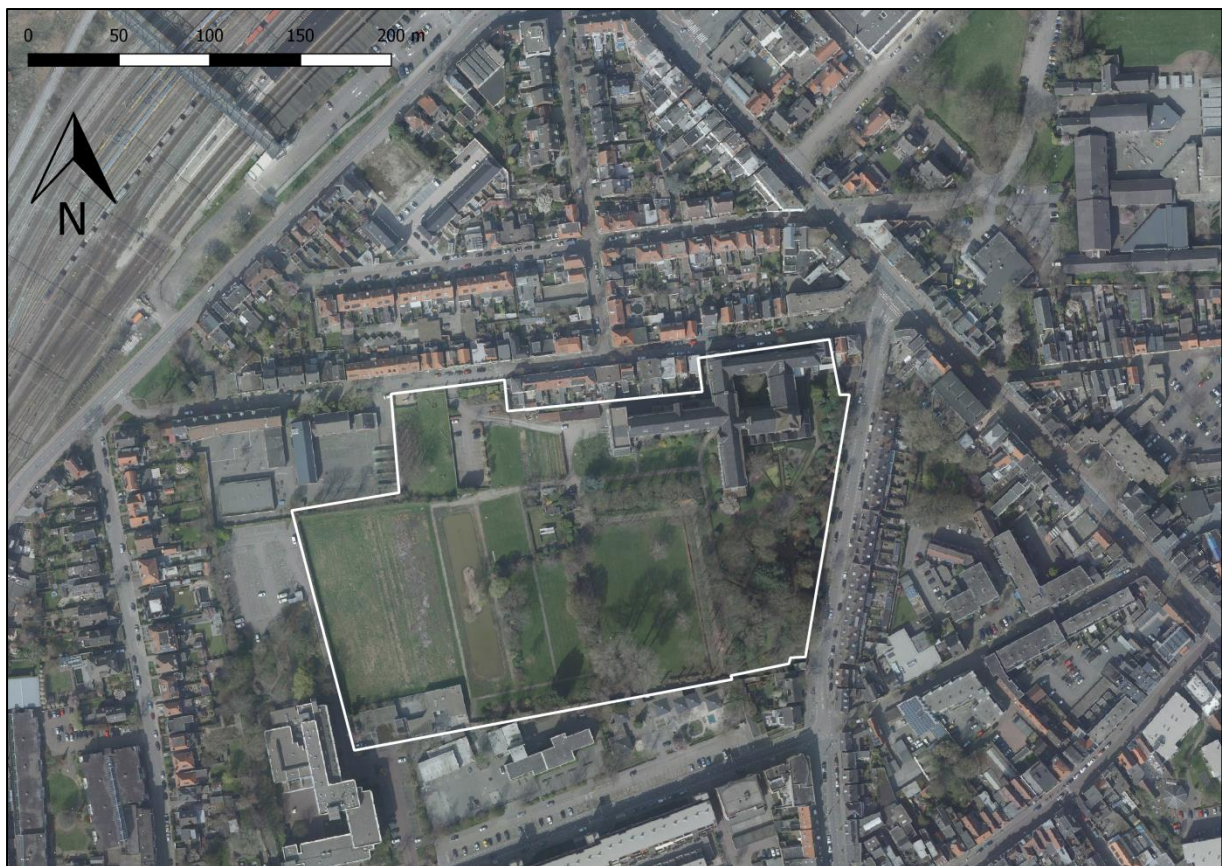
**Figuur 2.** Luchtfoto onderzoekslocatie en directe omgeving.

In figuur 2 is een luchtfoto van de onderzoekslocatie en de directe omgeving weergegeven. De figuren 3 t/m 8 geven een impressie van de onderzoekslocatie, middels foto's die zijn genomen tijdens het veldbezoek van de quickscan (6779.003, d.d. 2 mei 2018).

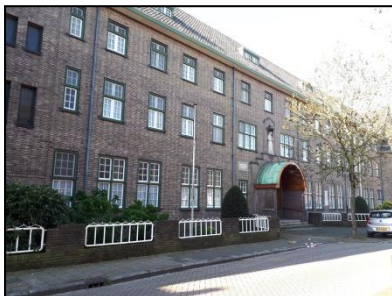
**Figuur 3.** Noordzijde van het klooster op de onderzoekslocatie.

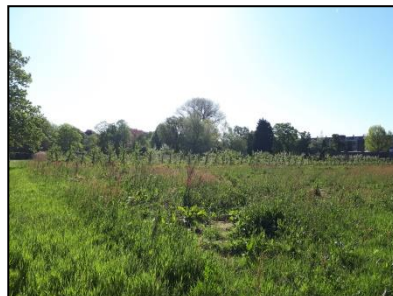
**Figuur 4.** Veld met hoge vegetatie en fruitbomen, aan de achterkant ten zuidoosten van het klooster.

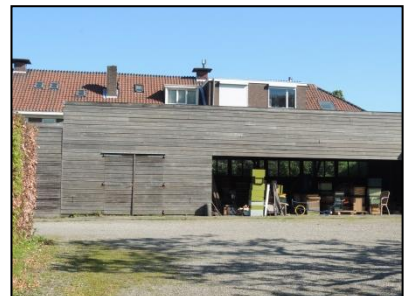
**Figuur 5.** Schuur met overkapping ten oosten van het klooster.

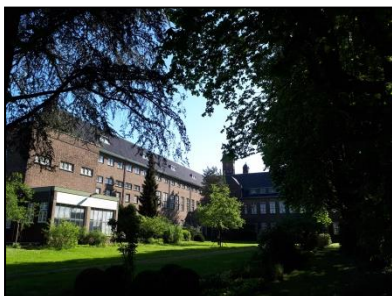
**Figuur 6.** Zijzicht zuidoost kant van het klooster op de onderzoekslocatie.

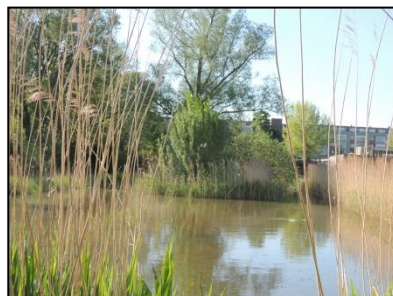
**Figuur 7.** Vijver aan de zuidkant van het klooster.

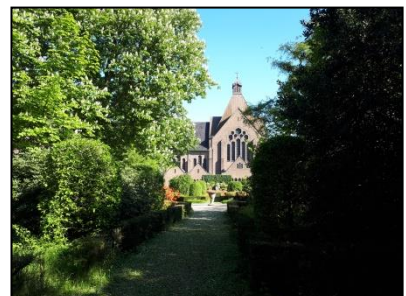
**Figuur 8.** Zuidzijde van het klooster op de onderzoekslocatie.

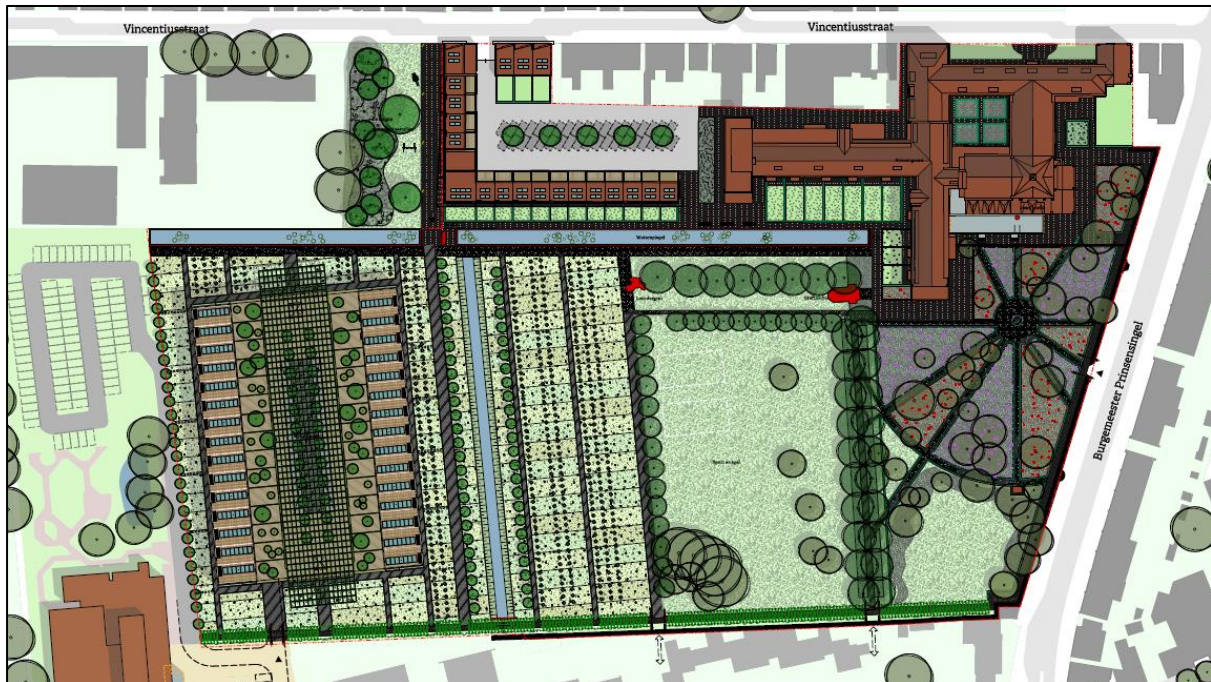
Figuur 9. Toekomstige situatie.

De initiatiefnemer is voornemens in de kloostertuinen 50 nieuwe woningen te realiseren. In het kloostergebouw wordt ruimte gemaakt voor zorgeenheden, appartementen, maisonnettes en kleinschalige bedrijfsfuncties (zie figuur 9). Hiervoor zullen twee gebouwen gesloopt worden en zal het monumentale klooster gerenoveerd worden.

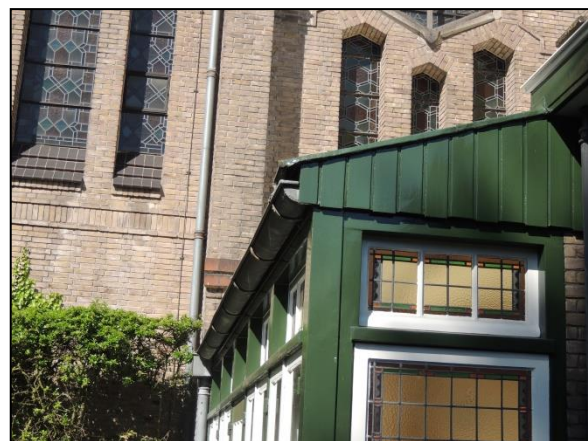
De onderzoekslocatie is geschikt als broedlocatie voor huismussen. De huismus broedt onder het dak tussen dak en dakbeschot. De bebouwing op de onderzoekslocatie vormt door de aanwezigheid van spleten en een dakgoot een geschikte nestlocatie voor de jaarrond beschermde huismus (figuur 10). Bij het renoveren van de bebouwing kan daarom sprake zijn van verstoring en vernietiging ten aanzien van een vaste rust- en verblijfplaats van de huismus.

Figuur 10. Dakgoot geschikt voor huismussen aan de westkant van het klooster.

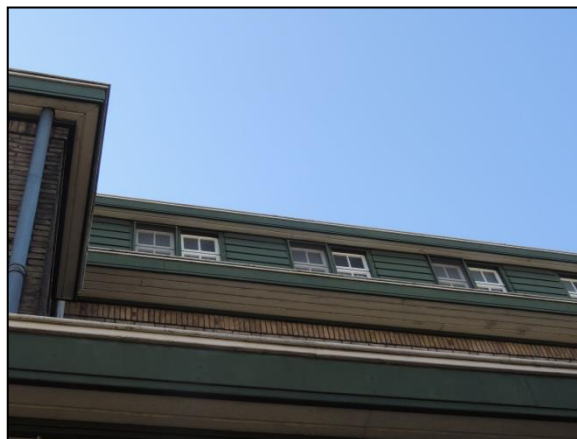
De gierzwaluw broedt net als de huismus onder het dak en prefereert hierbij dakpannen, maar maakt daarnaast ook gebruik van spleten en gaten in onder andere boeiboorden en muren. Gierzwaluwen vliegen met hoge snelheid hun nestlocaties binnen en hebben daarvoor een vrije aanvliegroute nodig. De soort is volgens gegevens van het NDFF in de wijk waargenomen. Het betreft waarneming uit het Meetnet Urbane Soorten (SOVON), waarbij meerdere exemplaren worden gemeld.

**Figuur 11.** Boeiboord geschikt voor gierzwaluwen aan de westkant van het klooster.

De verwachting is dat het klooster geschikte ruimtes bevat die dienst kunnen doen als vaste verblijfplaats voor de gierzwaluw. Het betreffen ruimtes onder dakpannen die toegankelijk via overhangende dakpannen en de scheuren en gaten in de boeiboorden. Deze moeten nader onderzocht worden.

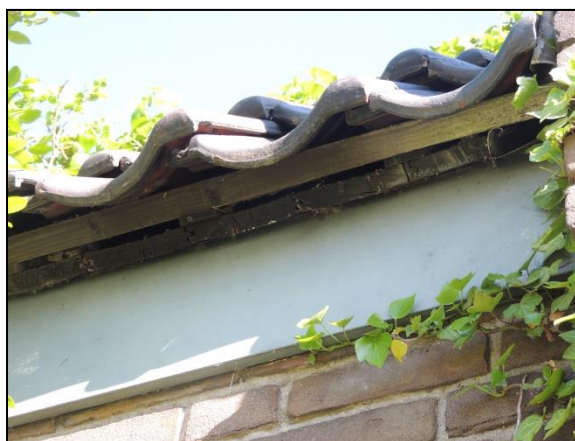
De te renoveren bebouwing op de onderzoekslocatie is geschikt als verblijfplaats voor vleermuizen, vanwege de aanwezigheid van geschikte openingen die toegang verlenen tot de spouwmuren. De ruimte langs de dakranden geeft toegang tot ruimte onder de dakpannen. Verder zijn er op verscheidene plekken ruimtes achter betimmeringen waargenomen waar vleermuizen gebruik van kunnen maken.

**Figuur 13.** Openingen onder dakpannen welke door vleermuizen gebruikt kunnen worden.

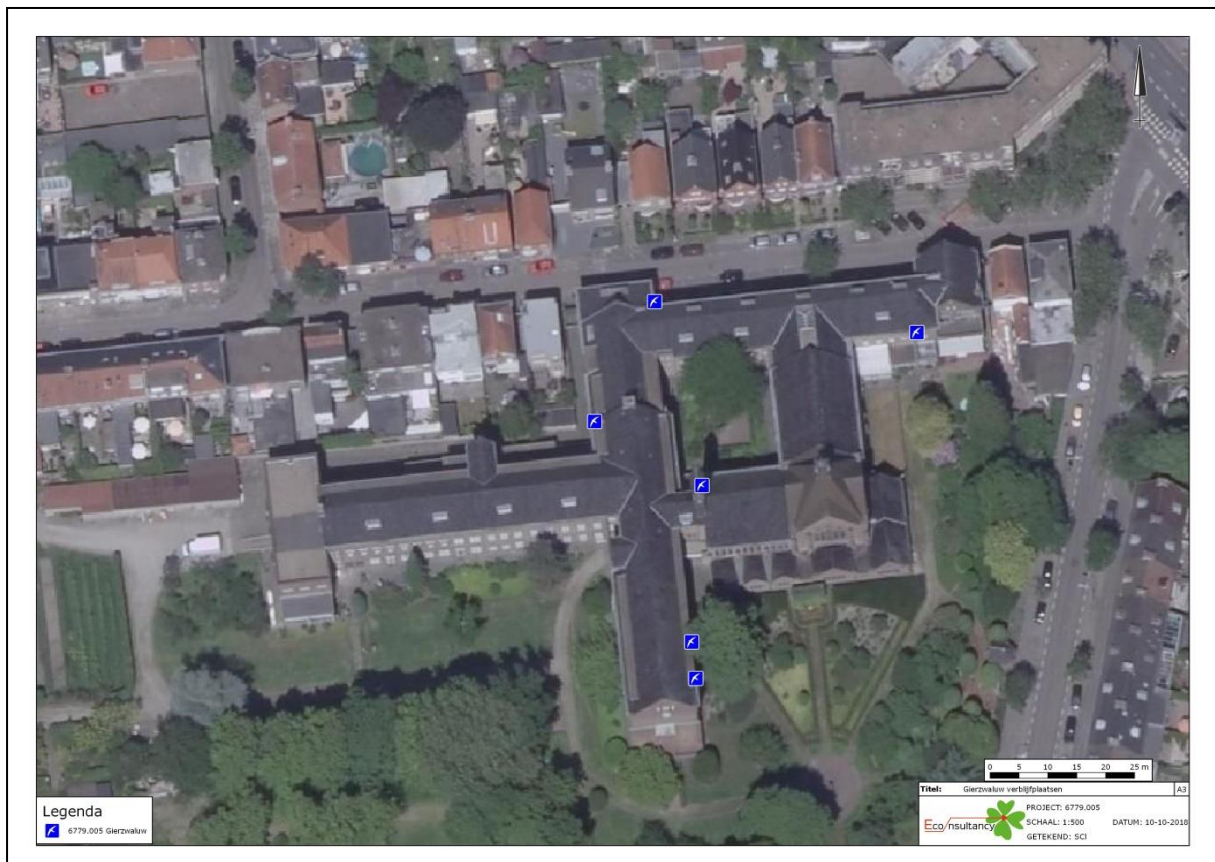
Gierzwaluwen nestelen meestal in ruimtes onder dakpannen en openingen onder boeidelen. Gierzwaluwen vliegen gegroepeerd met hoge snelheden tussen de gebouwen door en vliegen daarbij plotseling ergens binnen. Tijdens de betreffende avondrondes zijn er meerdere (maximaal dertig per avond) gierzwaluwen hoog boven de onderzoekslocatie waargenomen. Op de onderzoekslocatie zijn gedurende de veldbezoeken die plaatsvonden tijdens het broedseizoen zes vaste rust- en verblijfplaatsen waargenomen van de gierzwaluw. Eén verblijfplaats is aangetroffen in de nok van het dak en één in de klokkentoren. Daarnaast zijn er vier verblijfplaatsen in een boeiboord aangetroffen, twee aan de noordzijde van het klooster en twee aan de oostzijde. De verblijfplaatsen aan de oostzijde zijn bereikbaar via een regenpijp (zie figuur 14). Tijdens de voorgenomen renovatie plannen blijven het dak, de klokkentoren en de boeiboorden ongedeerd. Verstoring ten opzichte van de gierzwaluw zijn dan ook niet aan de orde. De aangetroffen vaste rust- en verblijfplaatsen blijven tijdens de voorgenomen plannen ongedeerd.

**Figuur 14.** Aangetroffen vaste rust- en verblijfplaats van de gierzwaluw op de onderzoekslocatie.

De onderzoekslocatie bevat zes vaste rust- en verblijfplaatsen van de gierzwaluw. Tijdens de werkzaamheden blijven de boeiboorden, het dak en de klokkentoren onverstord. Verstoring van de aangetroffen vaste rust- en verblijfplaats is dan ook op voorhand te voorkomen waardoor geen overtreding plaatsvindt van de Wet natuurbescherming.

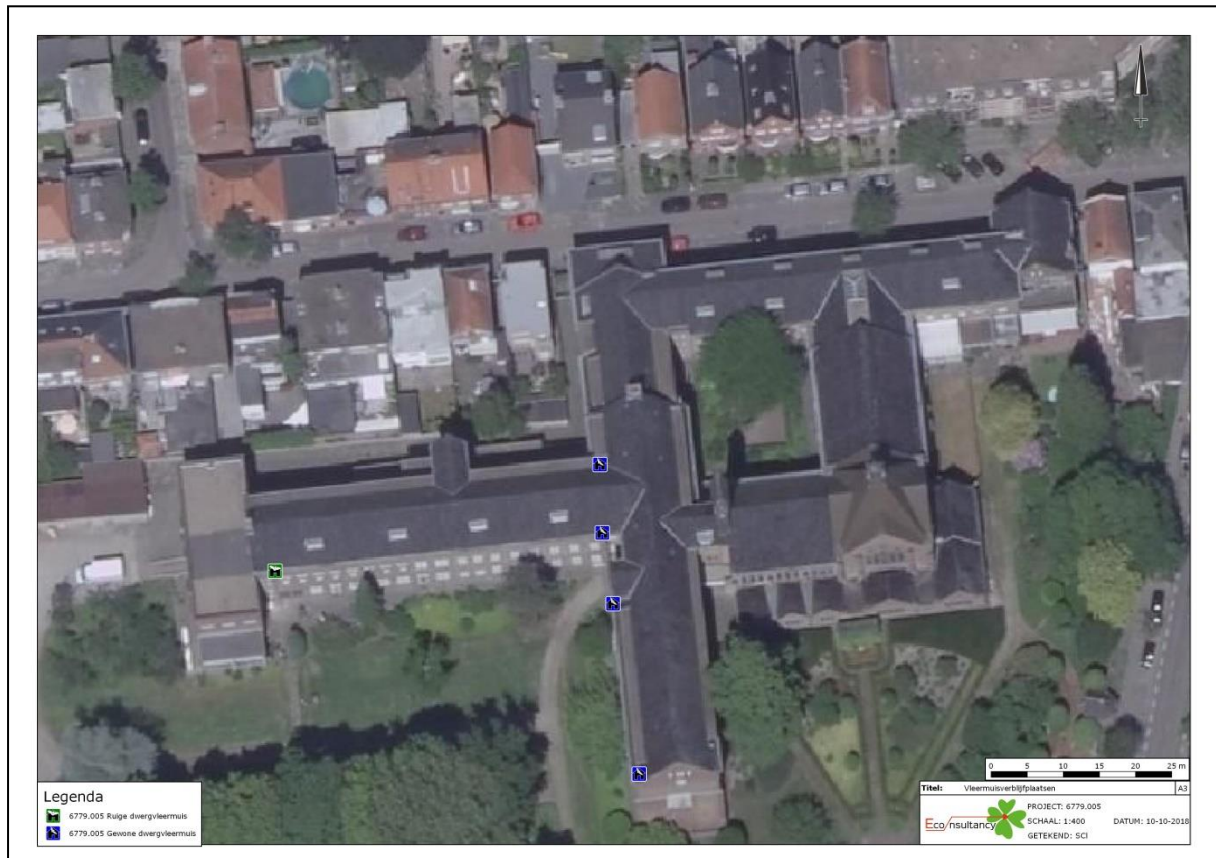
Tijdens geen van de veldbezoeken zijn er vaste rust- en verblijfplaatsen aangetroffen in de te slopen bebouwing op de onderzoekslocatie. Tevens zijn er op de onderzoekslocatie geen indicaties geweest dat boombewonende vleermuizen een verblijfplaats hadden in een van de aanwezige bomen op de onderzoekslocatie. Wel is er een groot zomerverblijf aangetroffen aan de zuidzijde van het klooster. Dit verblijf bevindt zich in een boeiboord en wordt gebruikt door acht individuen van de gewone dwergvleermuis (zie figuur 15). Tijdens de veldbezoeken die plaatsvonden in de kraamperiode is het aantal individuen dat gebruikt maakte van deze verblijfplaats niet gegroeid. Hiermee kan worden geconcludeerd dat het niet om een kraamverblijfplaats gaat, maar om een groot zomerverblijf. Daarnaast zijn er drie zomerverblijfplaatsen van elk één gewone dwergvleermuis aangetroffen in het klooster (één tussen een raamkozijn aan de noordzijde van het klooster, één onder een dakpan aan de zuidoosthoek van klooster, onder de derde dakpan van rechts en één in een boeiboord aan de noordzijde (zie figuur 15)). Tevens is er één zomerverblijfplaats van één ruige dwergvleermuis aangetroffen in een boeiboord aan de zuidwesthoek van het klooster (zie figuur 15).

Aangezien de overige vier verblijfplaatsen elk door slechts één individuen gebruikt worden in de kraamperiode, kan een kraamverblijfplaats op de onderzoekslocatie worden uitgesloten. In de paarperiode zijn geen mannetjes die een duidelijke binding vertoonde met het pand. De aangetroffen verblijfplaatsen worden niet gebruikt als paarverblijfplaats. Tevens zijn er geen zwermactiviteiten waargenomen die duiden dat er in het klooster een massawinterverblijfplaats gevestigd is. Mogelijk dient het klooster wel als milde winterverblijfplaats van enkele individuen.

**Figuur 15.** Aangetroffen zomerverblijfplaatsen van de gewone dwergvleermuis en ruige dwergvleermuis op de onderzoekslocatie.

Tijdens de voorgenomen renovatie plannen blijven het dak, het betreffende raamkozijn en de boeiboorden ongedeerd. Verstoring ten opzicht van vleermuizen is dan ook niet aan de orde tijdens de renovatieplannen. De aangetroffen vaste rust- en verblijfplaatsen blijven tijdens de voorgenomen plannen ongedeerd.

Tijdens de renovatiewerkzaamheden blijven de boeiboorden, het dak en het desbetreffende raamkozijn ongedeerd, waardoor de werkzaamheden niet leiden tot verstoring of vernietiging van de aangetroffen vijf zomerverblijfplaatsen en mogelijk milde winterverblijfplaatsen van de gewone dwergvleermuis en ruige dwergvleermuis. Bij de voorgenomen ingreep vindt dan ook geen verstoring plaats van gebouwbewonende vleermuizen waardoor overtreding van de Wet natuurbescherming niet aan de orde is.
