## RAPPORT

### Verkennd bodemonderzoek Moerstraatseweg 16 te Heerle

Aeres Milieu projectnummer AM19348

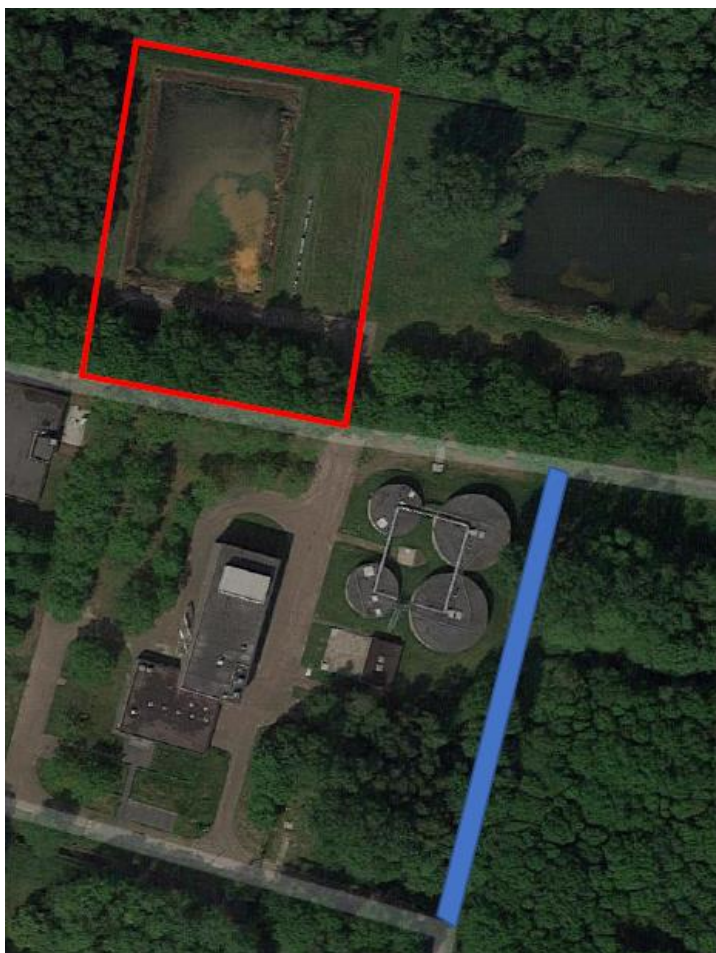
Afbeelding 1: globale begrenzing onderzoekslocatie (Bron luchtfoto: Google maps)

Op afbeelding 1 is de globale begrenzing van de onderzoekslocatie met rood weergegeven. Met blauw is de aan te leggen tijdelijke weg voor het bouwverkeer aangegeven.

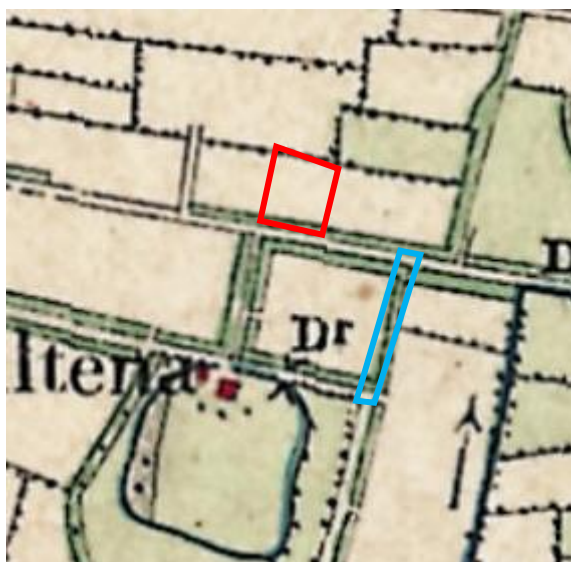
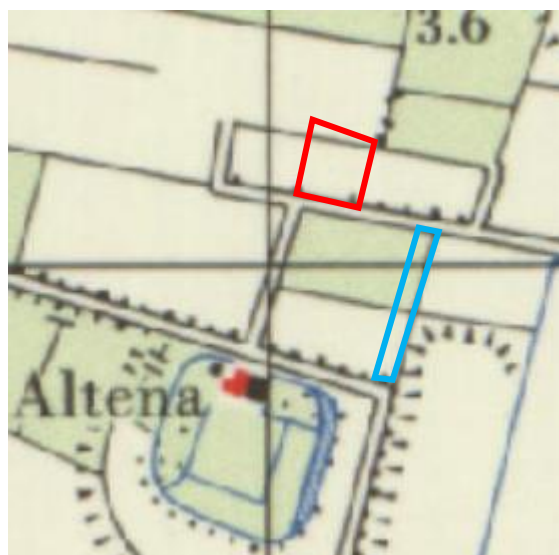
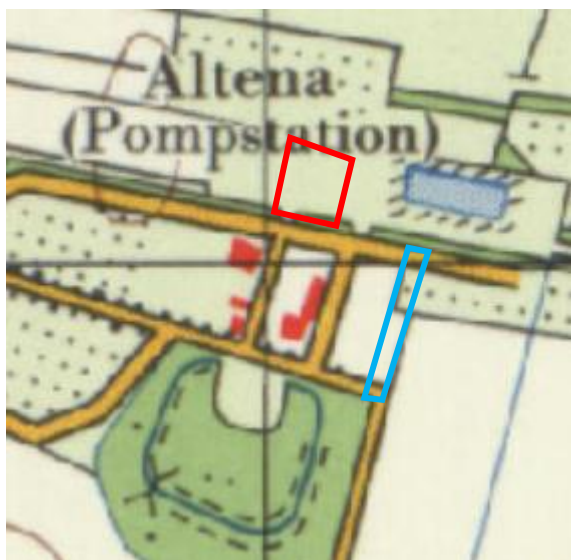
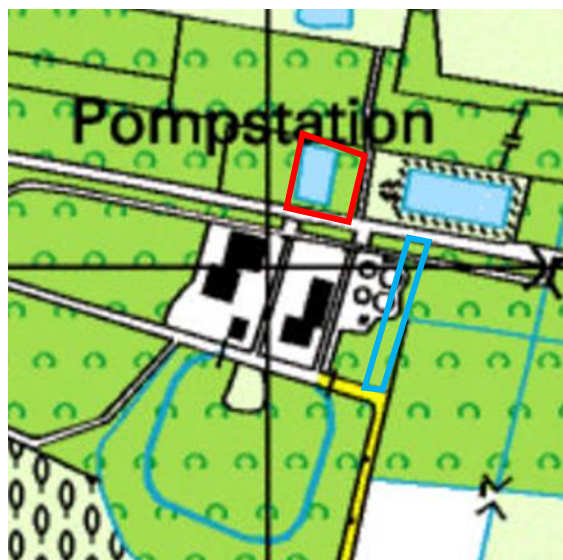
Afbeelding 2: geraadpleegde historische kaarten (Bron kaarten: topotijdreis.nl)

Uit kaartmateriaal van de geraadpleegde historische kaarten is af te leiden dat de onderzoekslocatie nooit bebouwd is geweest. Het rode kader betreft de uitbreidingslocatie van het waterproductiebedrijf. Het blauwe kader betreft de tijdelijke weg voor het bouwverkeer. Op de kaart uit 1998 is in het rode kader een waterbassin zichtbaar. Op de kaart uit 1987 zijn de gebouwen van het waterpompstation te zien. De kaart uit 1998 komt overeen met de huidige situatie.

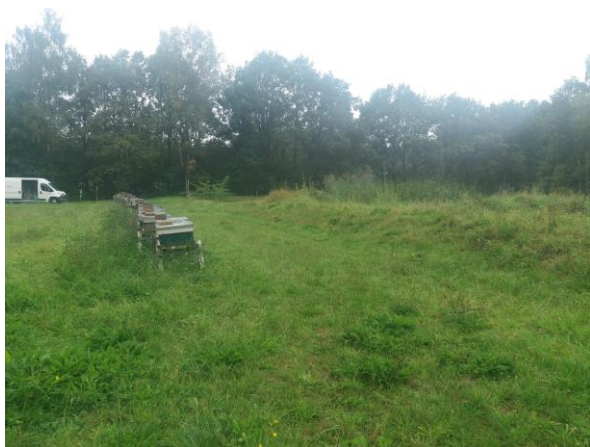
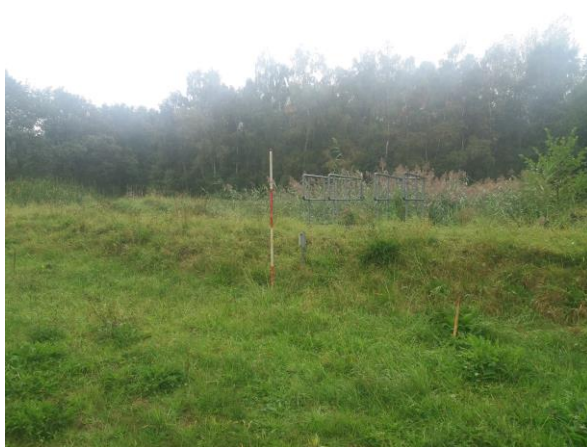
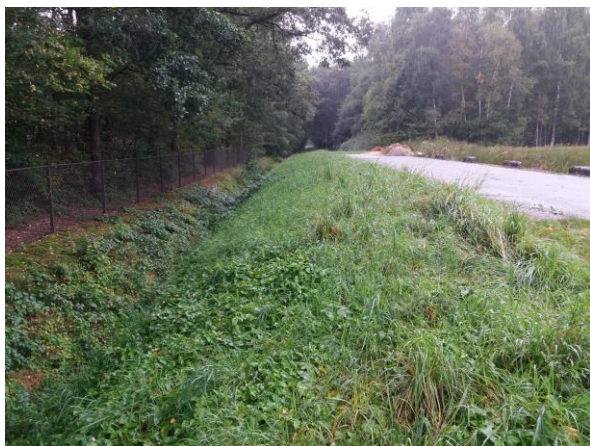
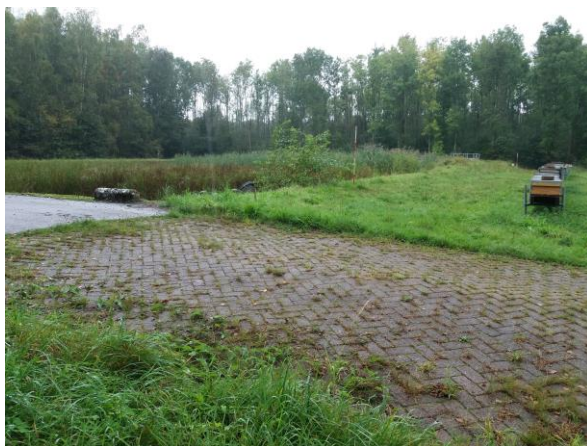
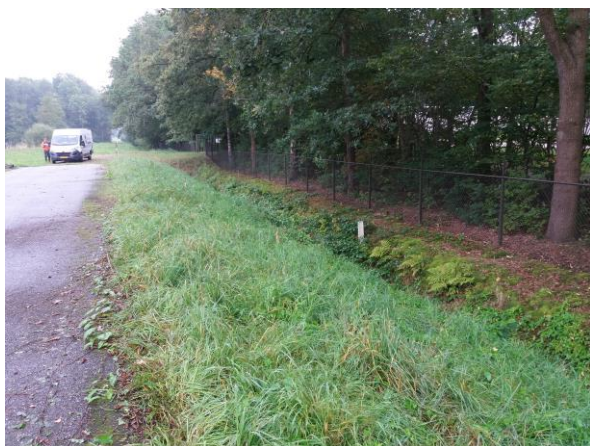
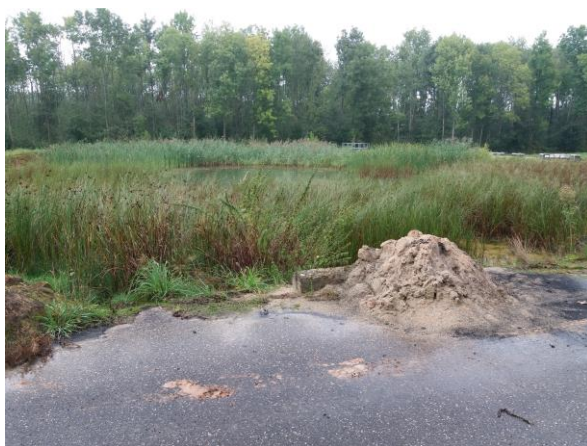
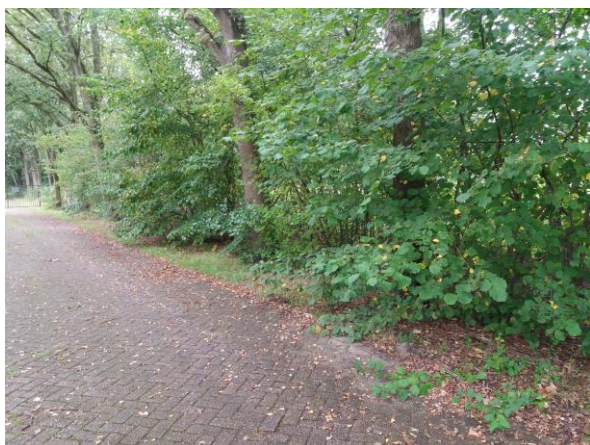
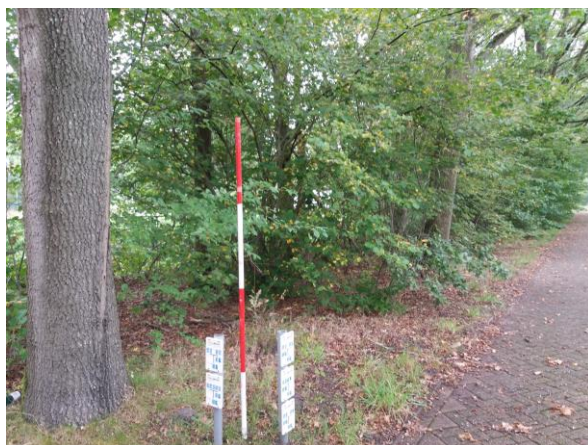
Foto's onderzoekslocatie

Ter plaatse van de locatie waar de uitbreiding van het waterproductiebedrijf is voorzien bevindt zich een waterbassin. Het terrein grenzend aan het waterbassin is in gebruik als grasland. Het terrein waar de tijdelijke weg voor het bouwverkeer zal worden aangelegd is in gebruik als bos/natuur.

Tijdens de veldinspectie is op het terrein geen asbestverdacht materiaal aangetroffen. Er zijn geen waarnemingen gedaan welke wijzen op de aanwezigheid van bodemverontreinigingen of bronnen van verontreinigingen. Een fotoreportage van de onderzoekslocatie is opgenomen in bijlage 2.

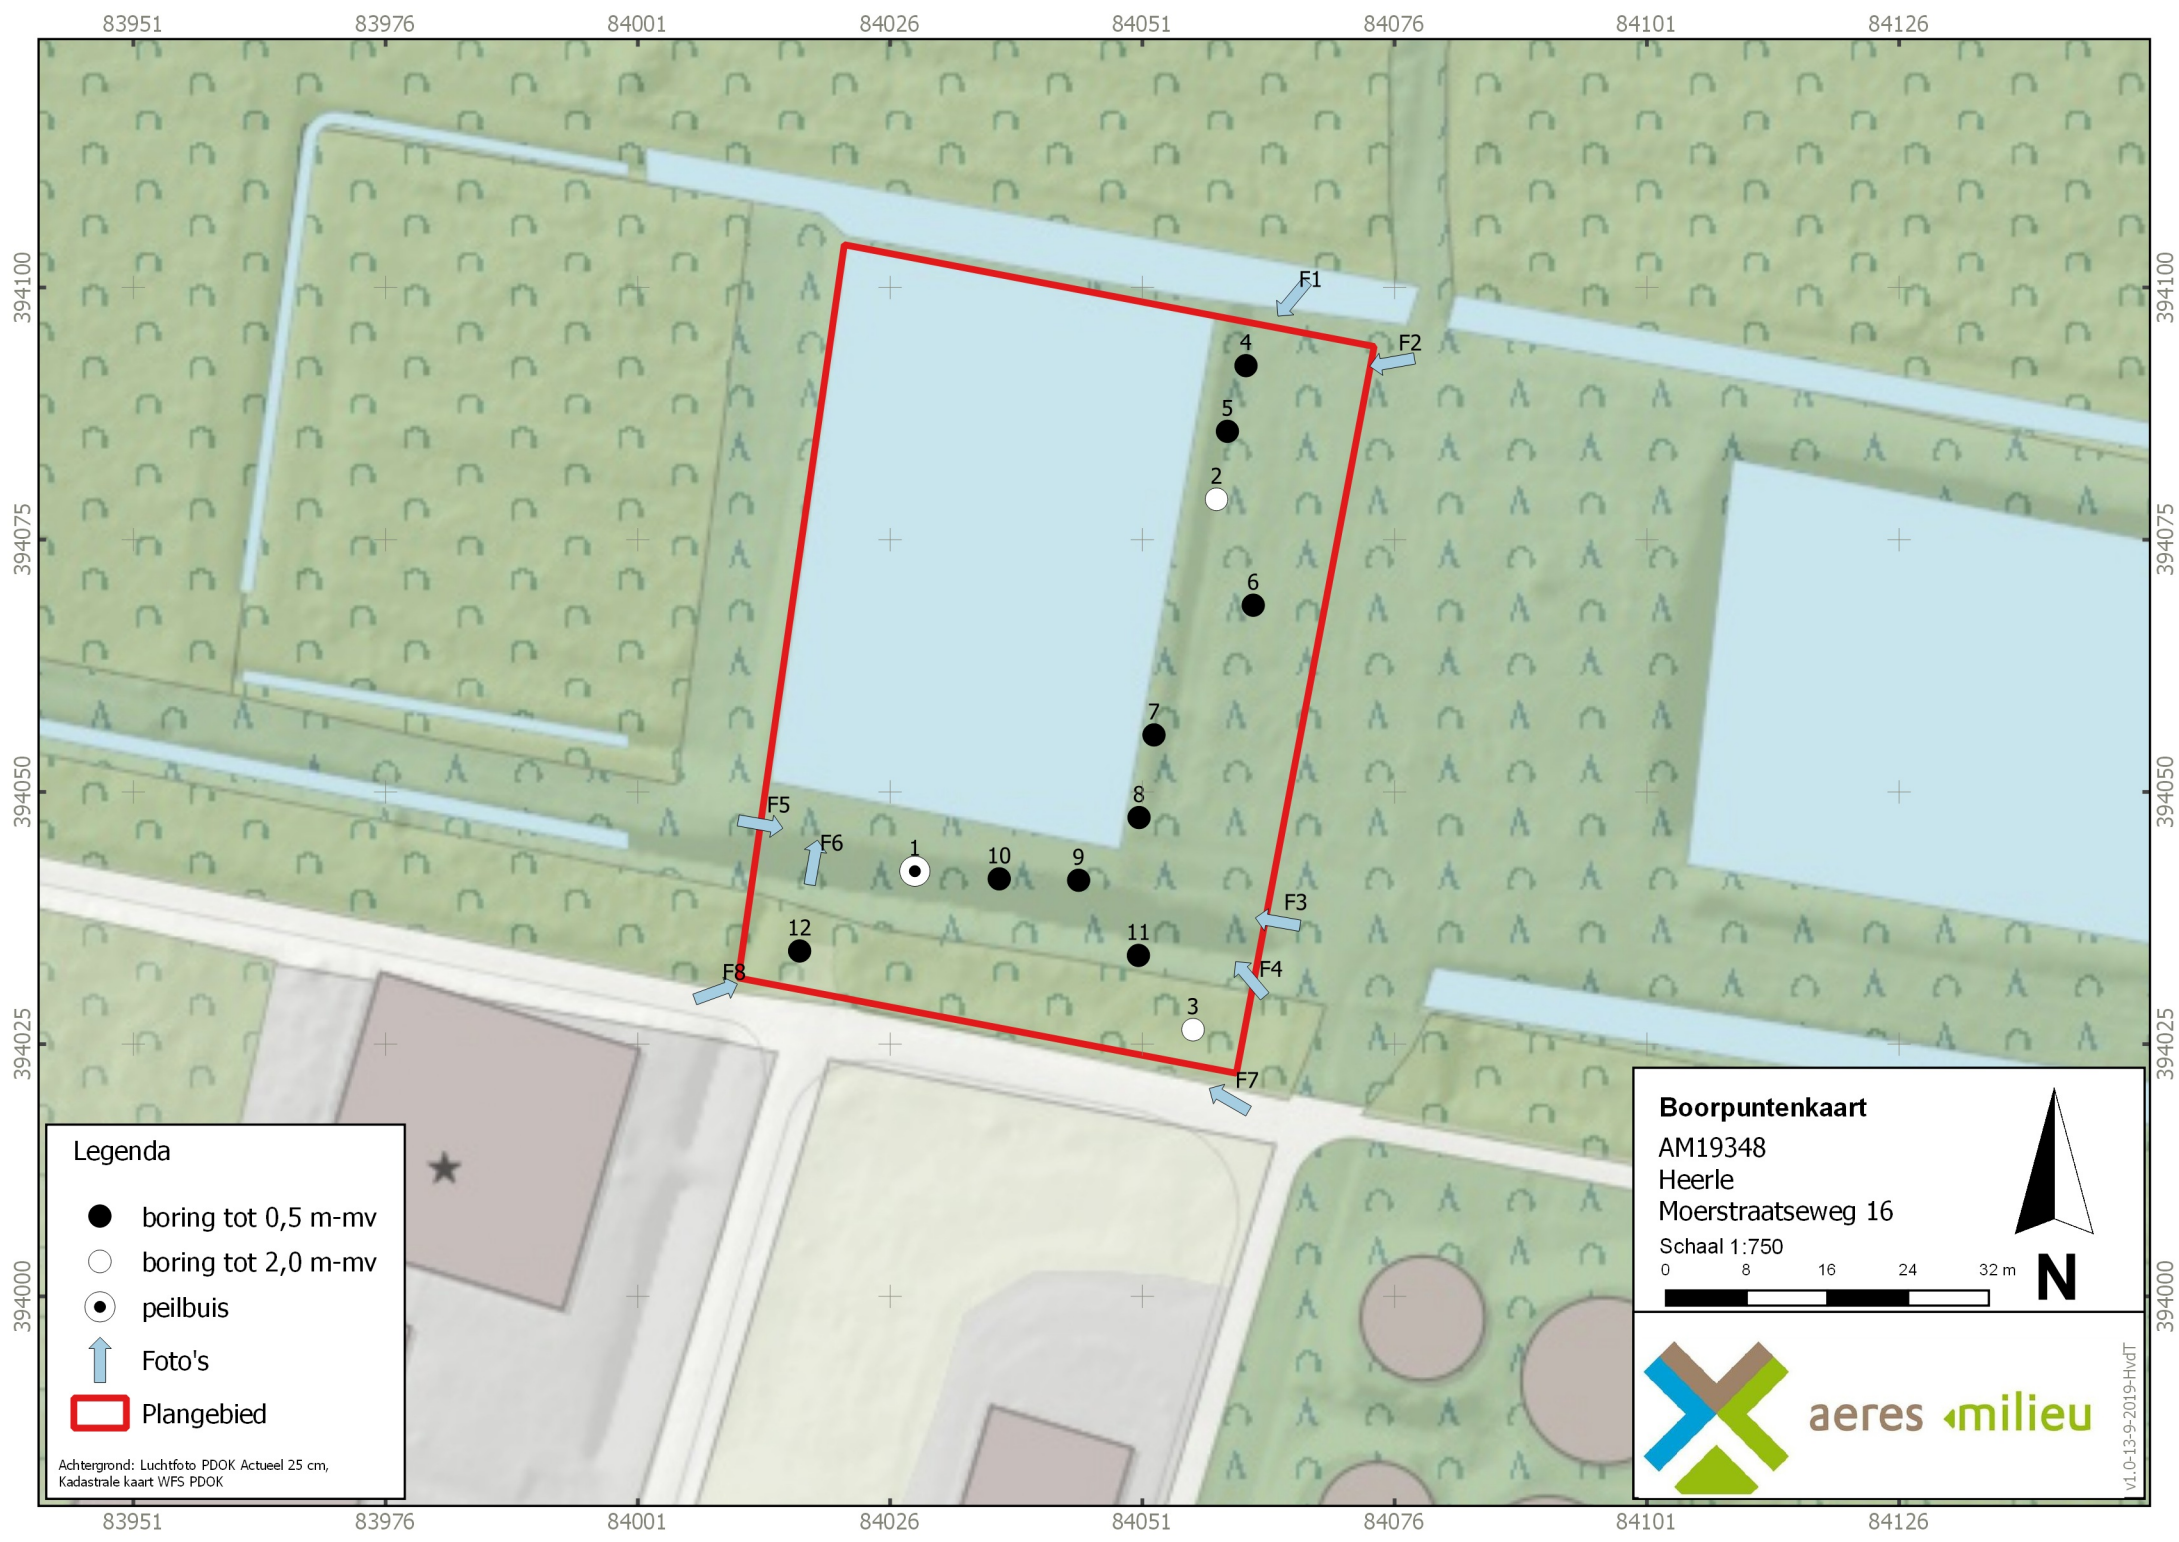
Situatietekening onderzoekslocatie met boorpunten

De boringen zijn verricht met behulp van de Edelmanboor ( $\varnothing$  7 of 10 cm). Zie voor de boorpuntlocaties bijlage 3.

Gebaseerd op de diepte en stroming van het freatisch grondwater is een boring afgewerkt met een peilbuis (zie bijlage 2). Deze is zover als mogelijk benedenstrooms op de onderzoekslocatie geplaatst, ter plaatse van boorpunt 1. De bovenkant van het peilbuisfilter is onder de aangetroffen grondwaterstand geplaatst. Tijdens de installatie van de peilbuis is geen werkwater gebruikt.

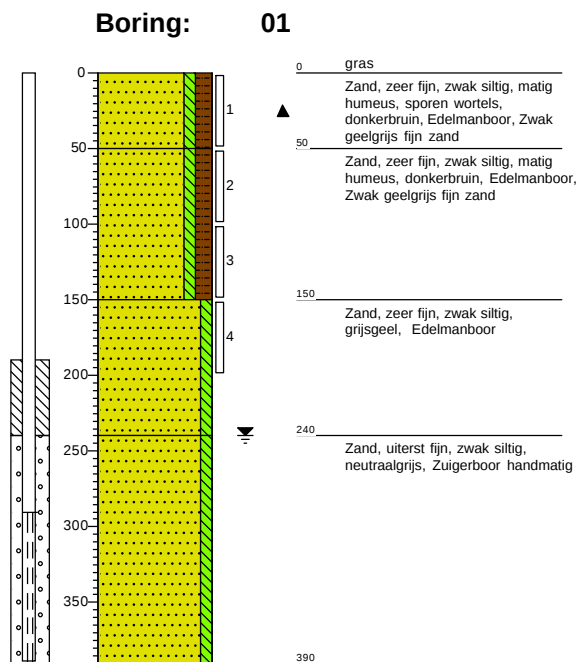
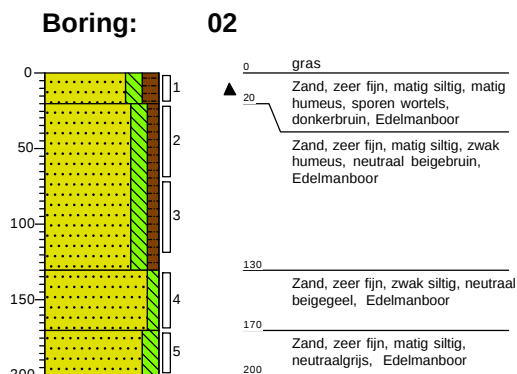
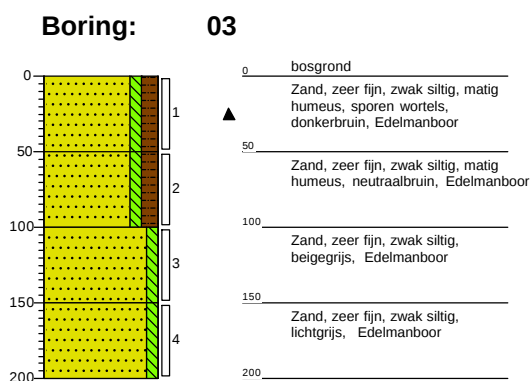
Boorprofielen en zintuiglijke waarnemingen

Op basis van de zintuiglijke waarnemingen en de bodemopbouw heeft laagsgewijze bemonstering plaatsgevonden. De uitkomende grond en alle zintuiglijk waargenomen bijzonderheden zijn per boring beschreven in de profielbeschrijvingen (zie bijlage 4).
