# VOORONDERZOEK STUDIEGEBIED 'DE BULKENAAR'

Gemeente Roosendaal

29 JULI 2021

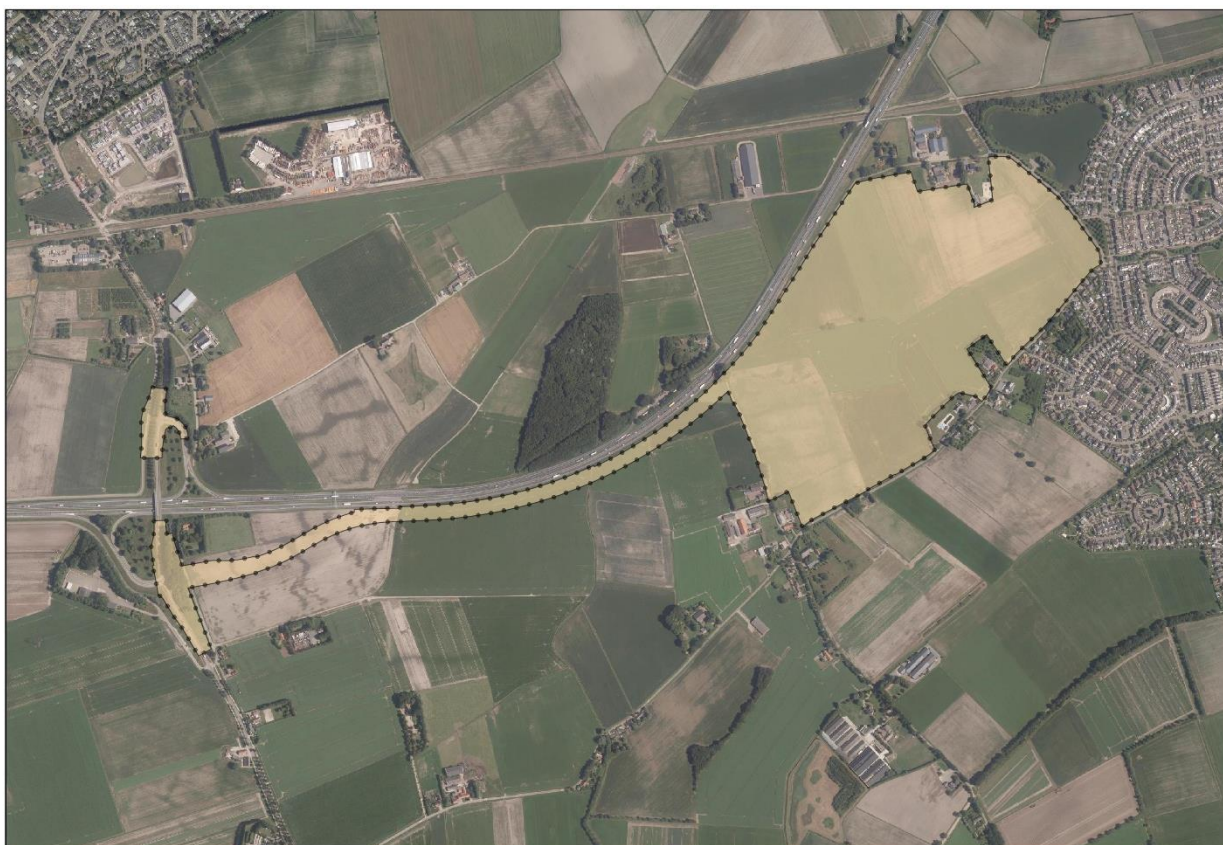
*Figuur 1 Situering studiegebied*

Het studiegebied betreft een groot aantal kadastrale percelen. Het studiegebied is gelegen in het buitengebied aan de westzijde van de bebouwde kom van Roosendaal, grotendeels gelegen tussen de openbare wegen Huijbergseweg en Bulkenaarsestraat, evenals nog een gedeelte ten noorden en ten zuiden van de A58 tot aan de Plantagebaan te Wouw. Het studiegebied is weergegeven in Figuur 1.

Het studiegebied heeft een oppervlakte van circa 54 hectare. Het grootste gedeelte van het plangebied is onbebouwd en onverhard. Ter plaatse van de openbare wegen Plantagebaan en Bulkenaarsestraat die het plangebied kruisen zijn de weggedeelten verhard met klinkers en/of asfalt. Het gedeelte van de Plantagebaan ten noorden van de A58 en de af- en aanrit van de A58 is verhard met asfalt. De regionale ligging is opgenomen in bijlage A.

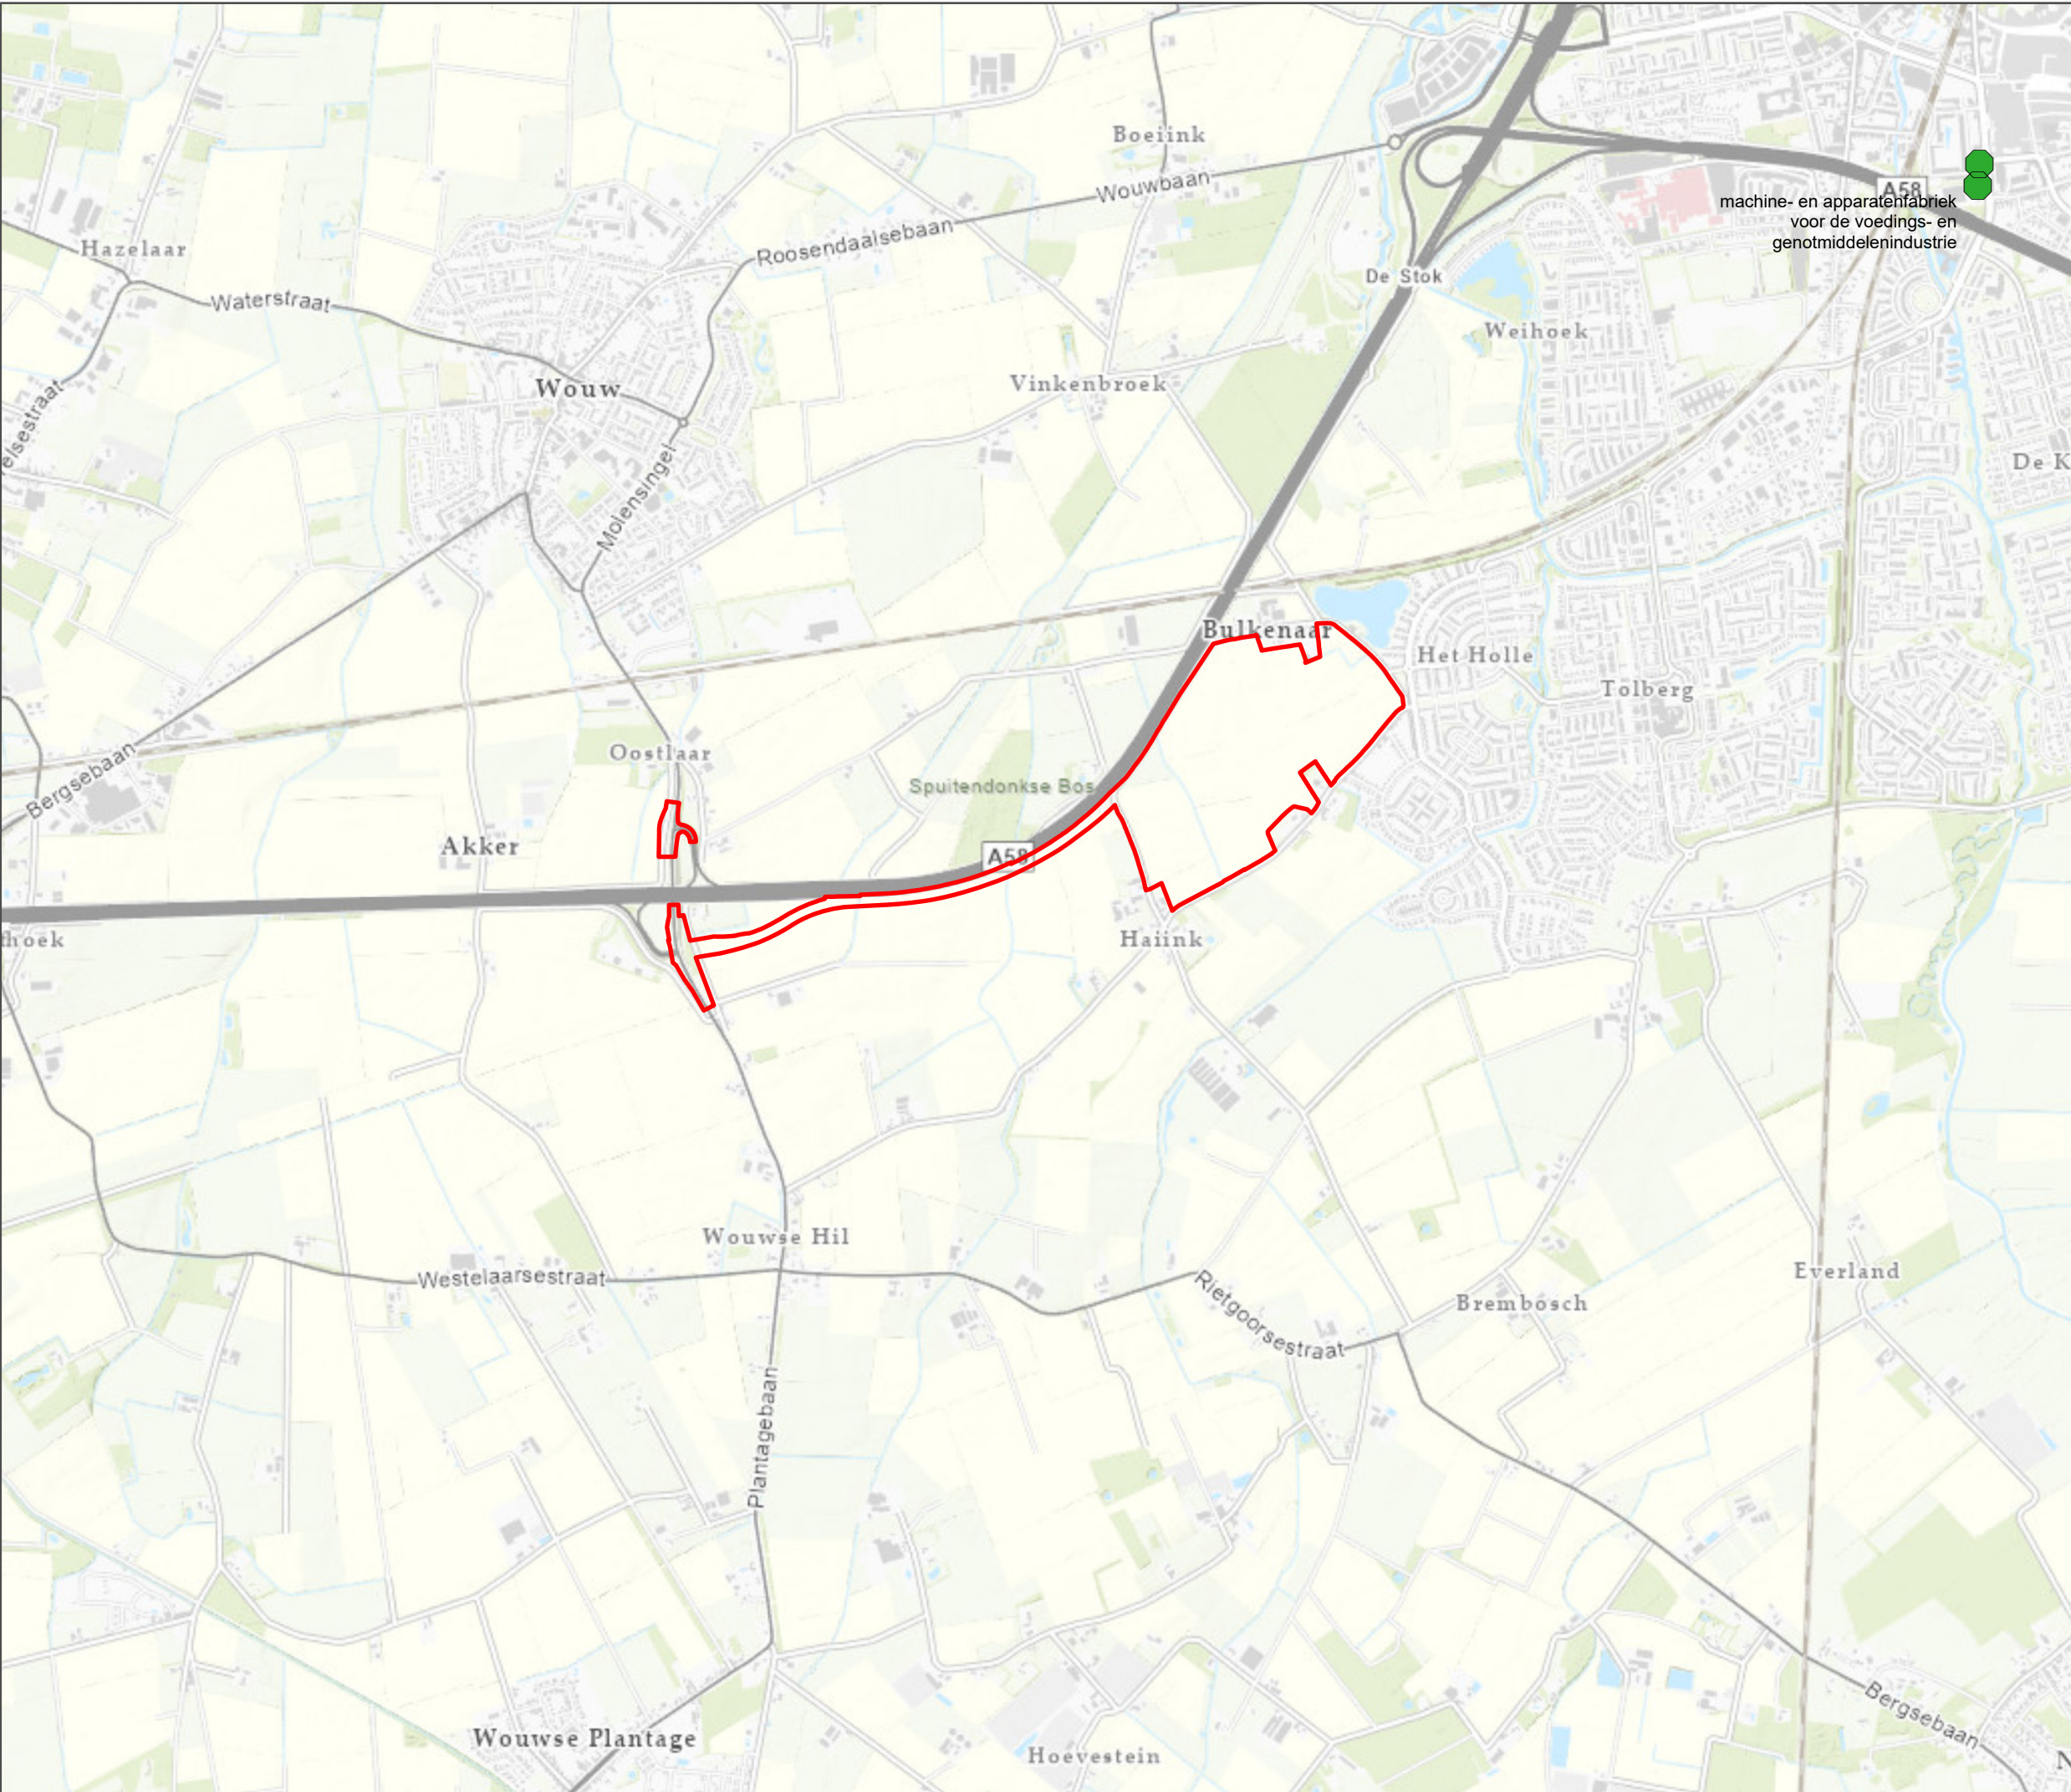
**Inventarisatie potentieel PFAS-verdachte locaties**  
De Bulkenaar

De PFAS-verdachte activiteiten nabij de onderzoekslocatie zijn weergegeven in Bijlage E. In de nabijheid van de onderzoekslocatie bevindt een gecoate metaalwaren fabriek. Deze potentieel verdachte locatie is niet in het onderzoeksgebied zelf gelegen. De potentieel verdachte locatie is geen puntbron die kan zorgen voor verhoogde concentraties PFAS op landbodem. Mogelijk hebben de potentieel verdachte locaties invloed op de bodem omdat deze hiermee in contact staan. Gezien de grote afstand is dit niet waarschijnlijk.

Er zijn verder geen brandbluslocaties en/of chemisch/industriële bedrijfslocaties bekend nabij de onderzoekslocatie die het studiegebied verdacht maken op PFAS en/of GEN-X.
