## **Verkennend bodem- en asbestonderzoek**

Norbartlaan ong. te Roosendaal

Projectnummer: 20221057  
Datum: 22 maart 2022

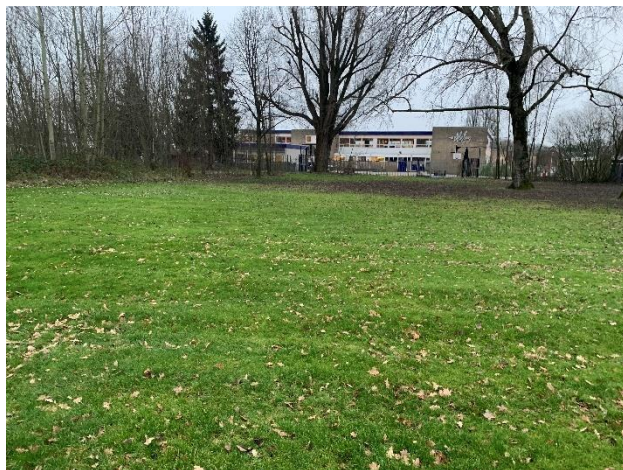
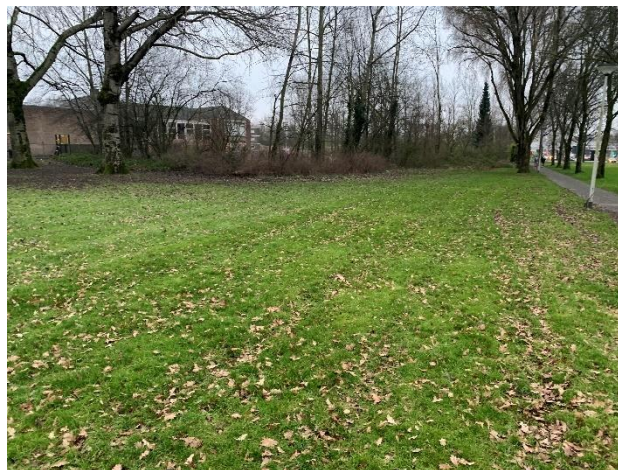
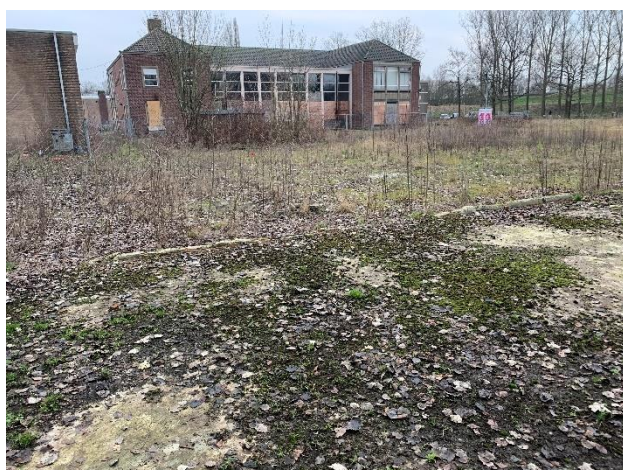
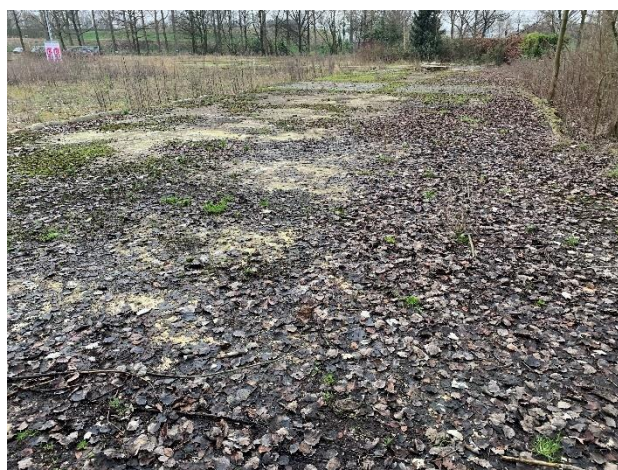
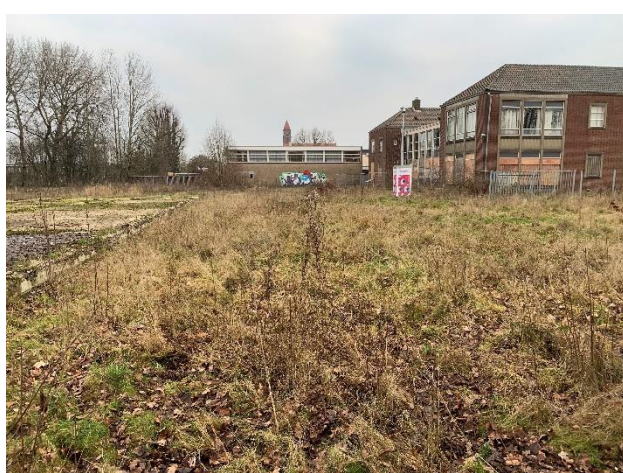
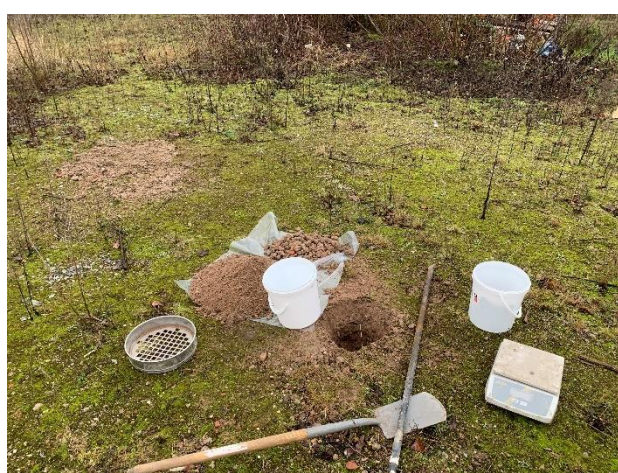
**Figuur 2: huidige situatie (6 foto's)**

**bron: locatie-inspectie MILON bv**

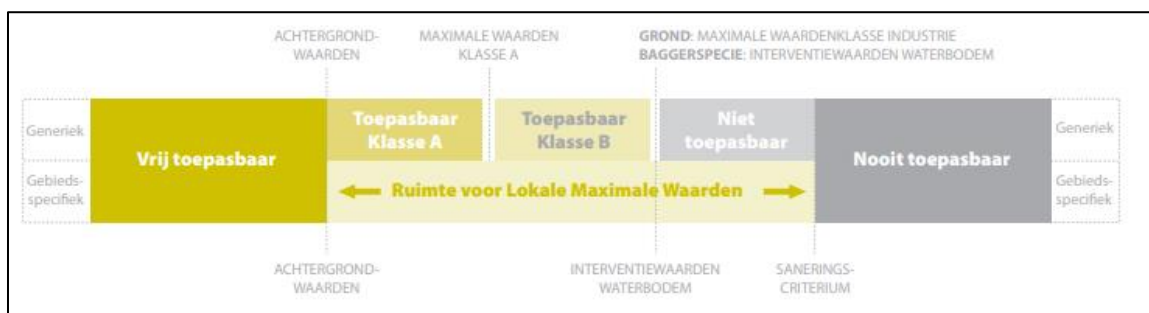
Figuur 3. Generieke toepassing van grond en baggerspecie in oppervlaktewater (T3)
