# Milieuhygiënisch vooronderzoek Ontsluitingsweg Tolberg te Rosendaal

REFERENTIE 20220287

**Opgesteld door:**  
Dhr. ing. S. Klijberg

**Datum:**  
4 oktober 2022

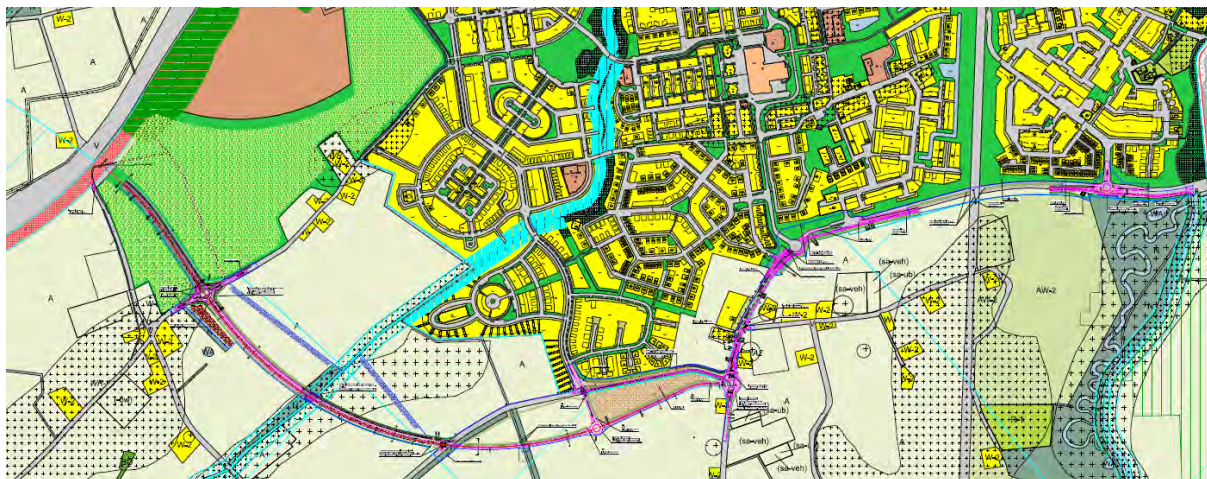
Figuur 2.1: Ligging plangebied (met paars aangegeven)

Het plangebied bevindt zich tussen de A58 en de oostzijde van Tolberg, waar de weg aansluiting vindt met de bestaande Thorbeckelaan en Willem Dreesweg. Het plangebied is in de volgende afbeelding in het paars weergegeven.

Om ook een goede verbinding met de wijk Tolberg te creëren wordt een vertakking op deze weg gerealiseerd, zoals op voorgaande afbeelding is te zien. Om de verkeersdoorstroming te verbeteren worden verschillende rotondes aangelegd om de weg goed aan te laten sluiten bij de bestaande infrastructuur. Zo komt er een rotonde bij de kruising tussen de nieuwe randweg en de Huijbergseweg en een bij de huidige kruising Thorbeckelaan – Rietgoorsestraat. Ten westen hiervan komt een route parallel aan de Thorbeckelaan te liggen met eveneens een rotonde, zodat verkeer dat in het westelijk deel van Tolberg moet zijn hier al kan afslaan.

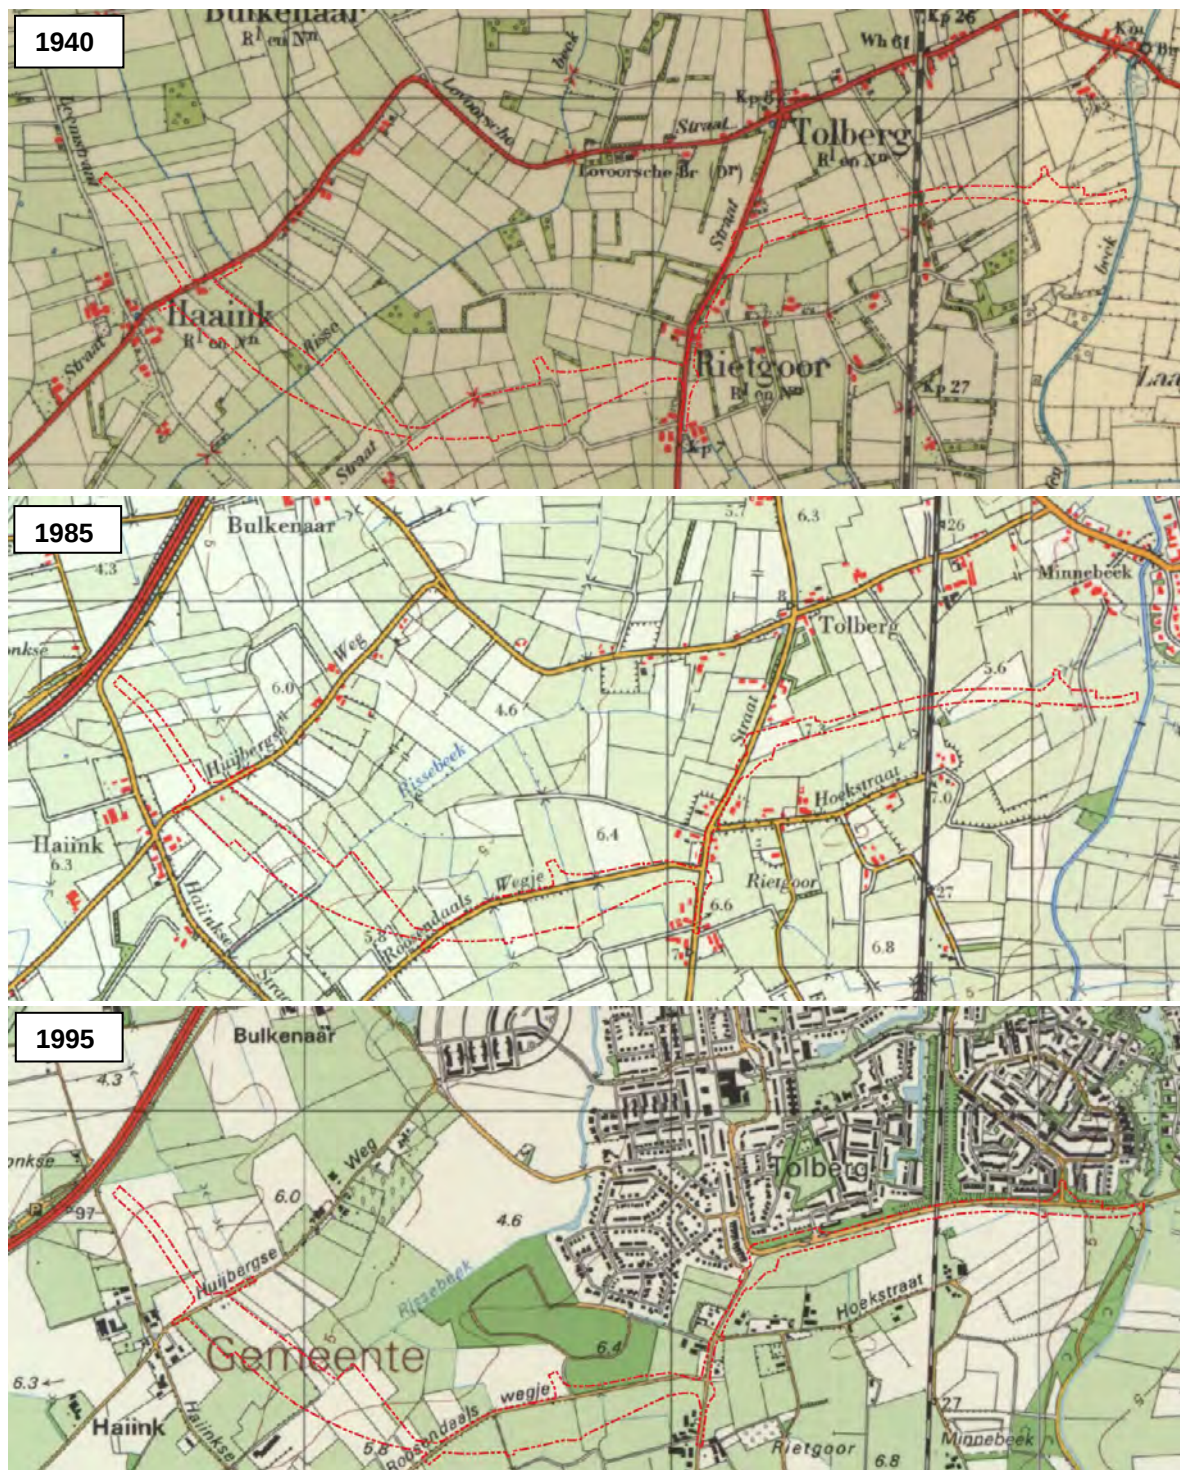
Figuur 4.1: Historische topografische kaarten (plangebied met rood aangegeven)

Uit de historische kaarten is op te maken dat de Huijbergseweg, Roosendaalswegje en de Thorbeckelaan al vanaf 1880 aanwezig zijn. Ongeveer eind jaren '60 is de verbinding van het Roosendaalswegje met de Thorbeckelaan gerealiseerd. De Willem Dreesweg is aangelegd met de oprichting van de wijk Tolberg en dateert van ongeveer eind jaren '80 (Tolberg-Oost) tot medio jaren '90 (Tolberg-West). Vanaf eind jaren '90 staat de Willem Dreesweg in verbinding met de Thorbeckelaan.

Het plangebied bestaat hoofdzakelijk uit (voormalige) agrarische percelen met vele gedempte watergangen. De watergangen zijn in het verleden niet onderzocht. Het is dan ook niet bekend met wat voor materiaal deze watergangen destijds zijn gedempt (vermoedelijk veelal met gebiedseigen grond). Daarnaast lopen door het plangebied enkele (voormalige) paden. Deze paden hebben ook een onbekende samenstelling en kwaliteit. Het is eveneens niet bekend of de openbare wegen in het gebied zijn opgehoogd met (verontreinigde) grond en/of bouwstoffen.

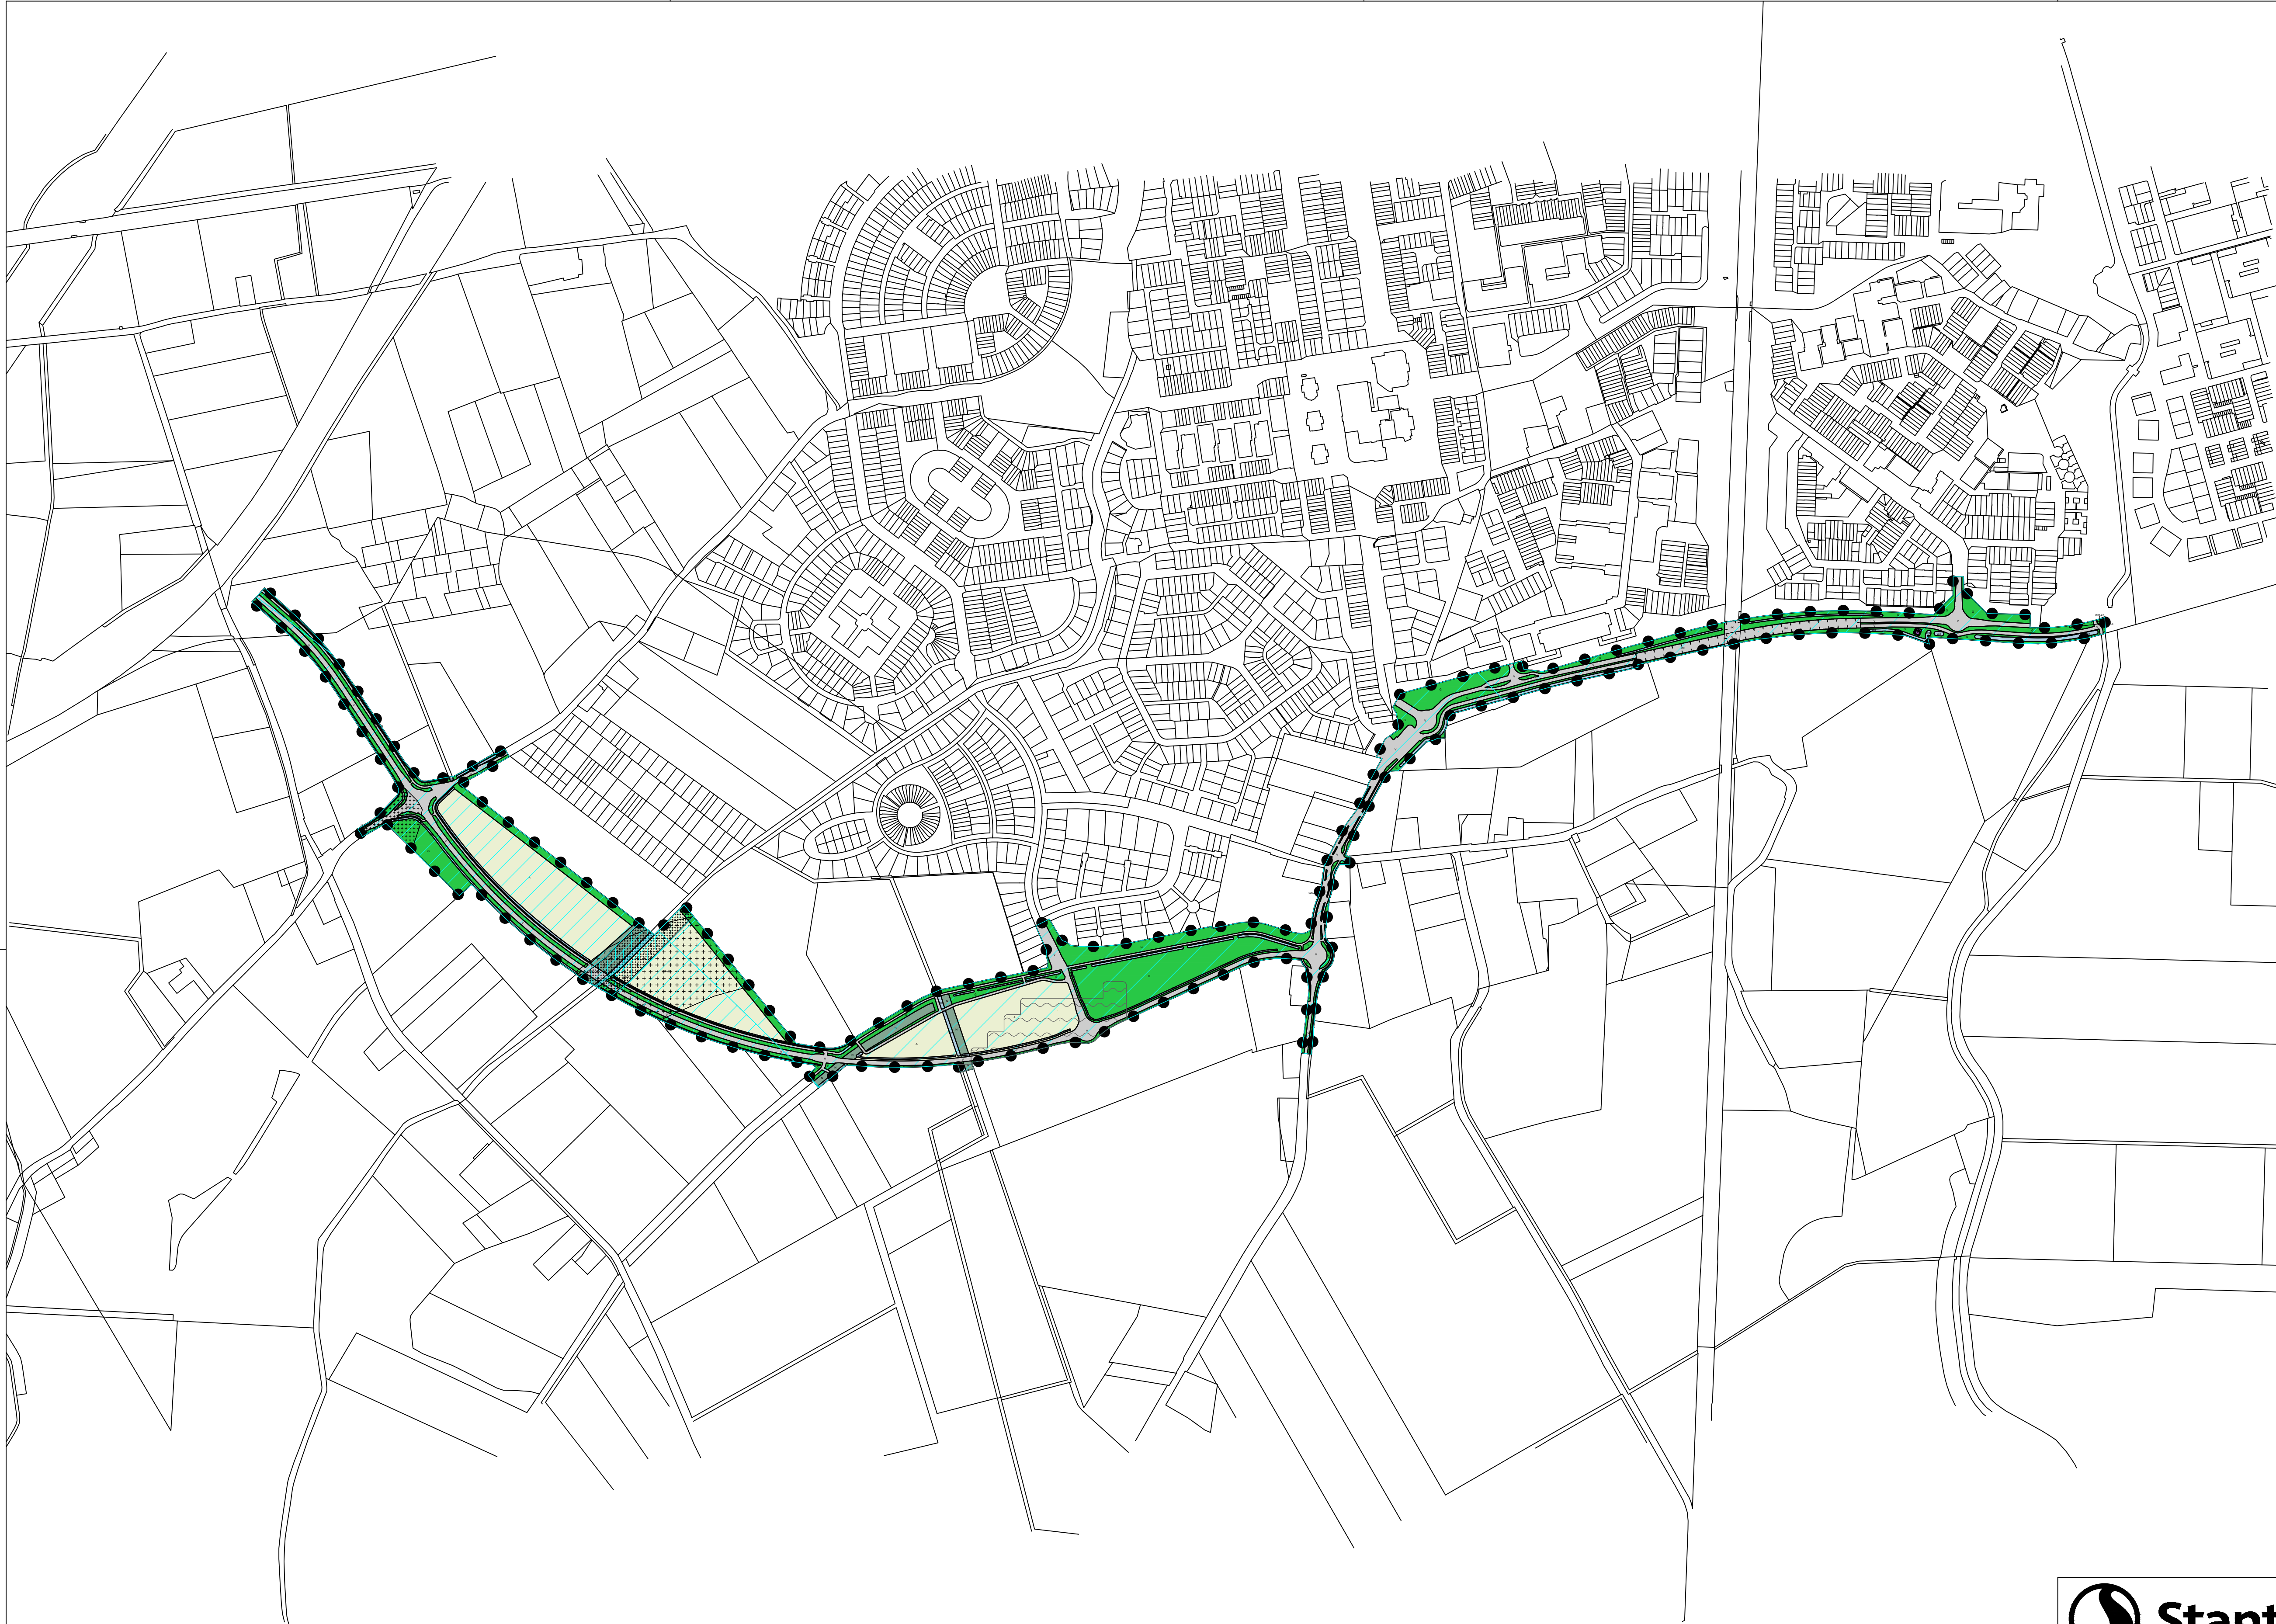
## **Bijlage 2: Verbeelding toekomstige situatie**

- Plangebied**  
Verbindingsweg Tolberg
- Enkelbestemmingen**  
A Agrarisch  
B Bedrijf  
G Groen  
G-LAN Groen - Landschapspark  
N Natuur  
V Verkeer  
WA Water
- Dubbelbestemmingen**  
WRA1 Waarde - Archeologie 1  
WRA2 Waarde - Archeologie 2  
WRE Waarde - Ecologie
- Gebiedsaanduidingen**  
overige zone - reservering waterberging  
vrijwaringszone - beschermingszone  
vrijwaringszone - radar 07  
vrijwaringszone - radar 08  
vrijwaringszone - radar 09
- Functieaanduidingen**  
(rv) railverkeer  
(sb-zen) specifieke vorm van bedrijf - zend-/ontvangstinstallatie  
(tu) tunnel  
(wa) water
- Bouwvlakken**  
bouwvlak

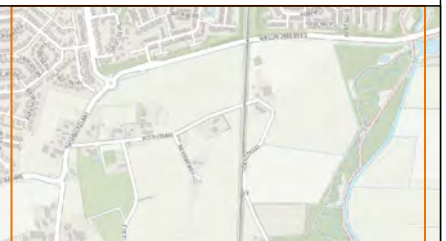
### **Bijlage 3: Locatiekaart met bekende bodemonderzoeken**

Bekende bodemonderzoeken in  
de omgeving

- Projectcontour
- VBO Hoekstraat GGMZ, 1998
- VBO Oranjewoud, 2004
- VBO RMD 2005
- VBO RMD 2006
- VBO + ASB Van Vleuten 2016/ 2017

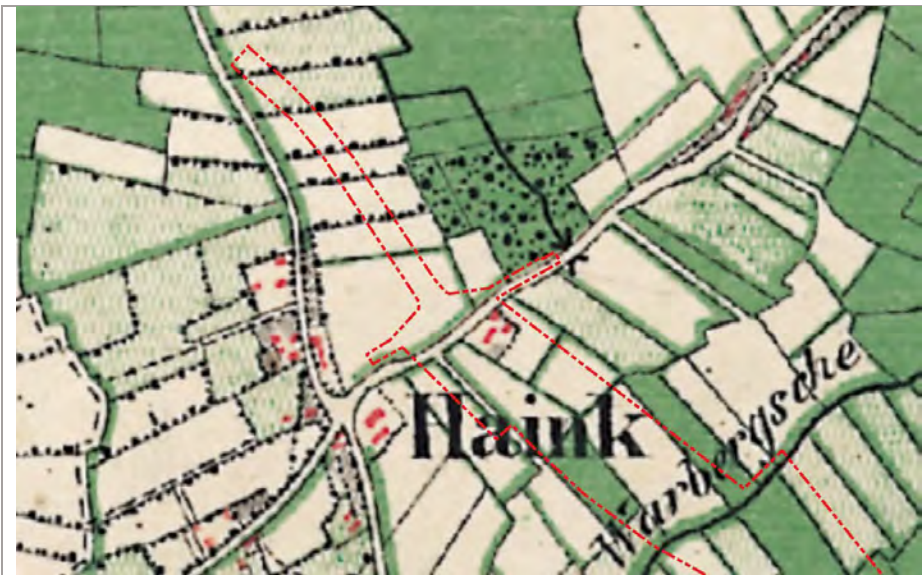
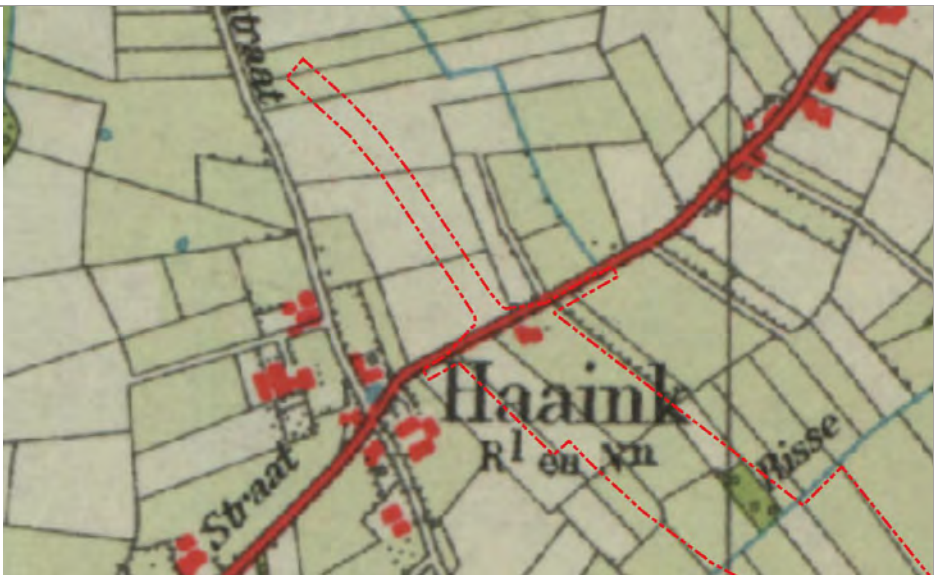
Tabel 1: Historisch kaartmateriaal plangebied ten noorden van de Rissebeek

| <p><b>1880.</b> Toelichting: door perceel 518 lijkt een pad te lopen aan de westzijde. De omgeving is hoofdzakelijk in gebruik voor agrarische doeleinden.</p> | <p><b>1950.</b> Het pad is rond 1940 niet meer op de kaart aanwezig.</p> |

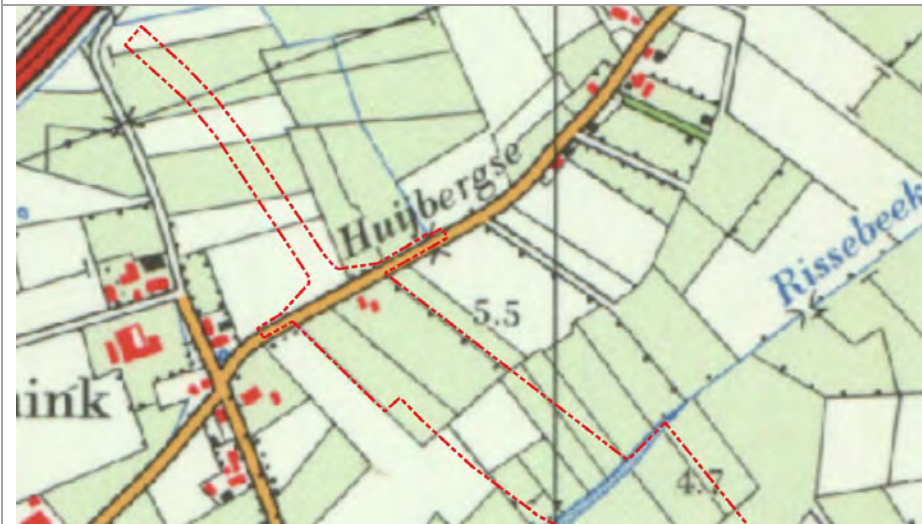
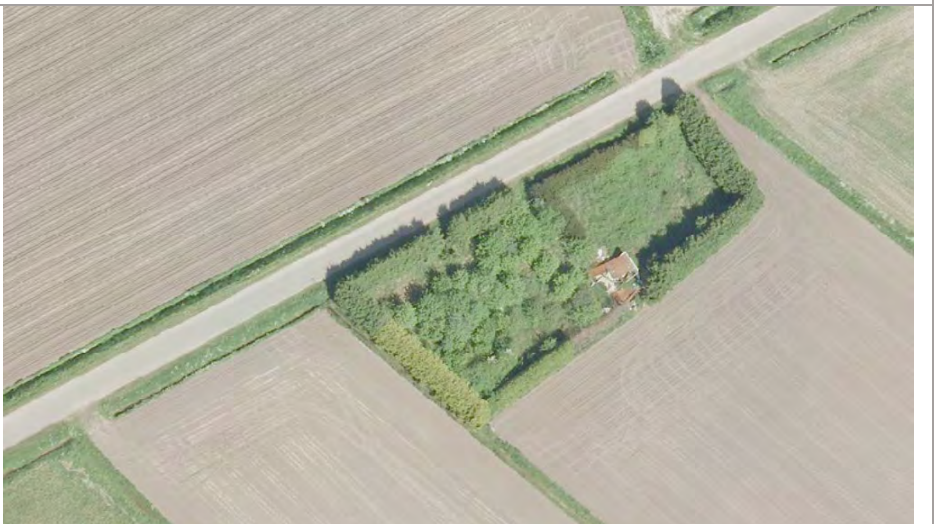
| <p><b>1975.</b> De perceelsindelingen zijn in het verleden veelvuldig gewijzigd waarbij vele sloten zijn verlegd en gedempt (vermoedelijk met gebiedseigen grond).</p> | <p><b>2008.</b> Op de luchtfoto zijn de restanten van een (boerderij)woning te zien tpv perceel 41 aan de Huijbergseweg. Kans op (sloop)puin in de bodem.</p> |

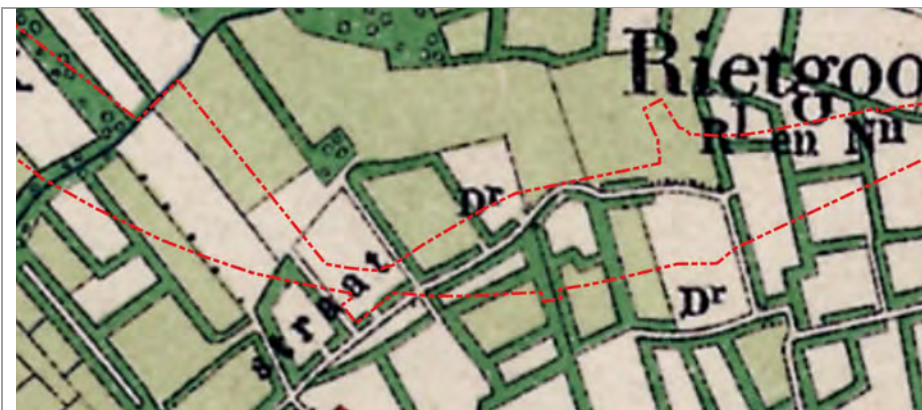
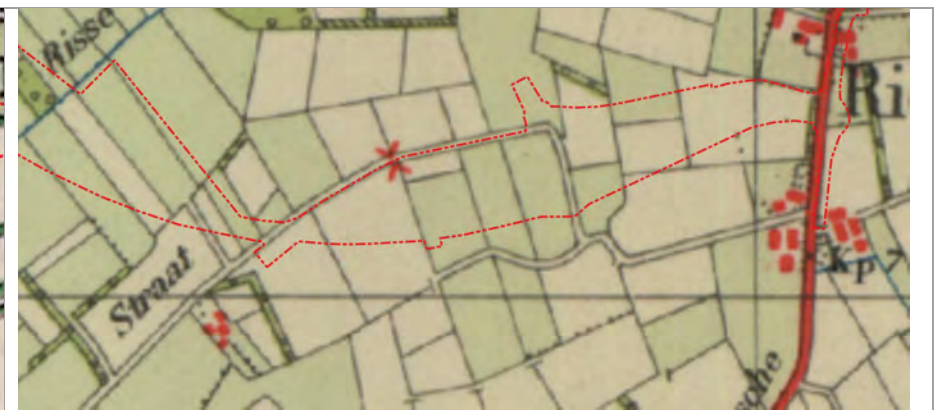
Tabel 2: Historisch kaartmateriaal plangebied thv de Roosendaalswegje en de Thorbeckelaan

| <p><b>1935.</b></p> | <p><b>1940.</b> Enkele paden/wegen lijken te zijn verlegd ofwel rechtgetrokken.</p> |

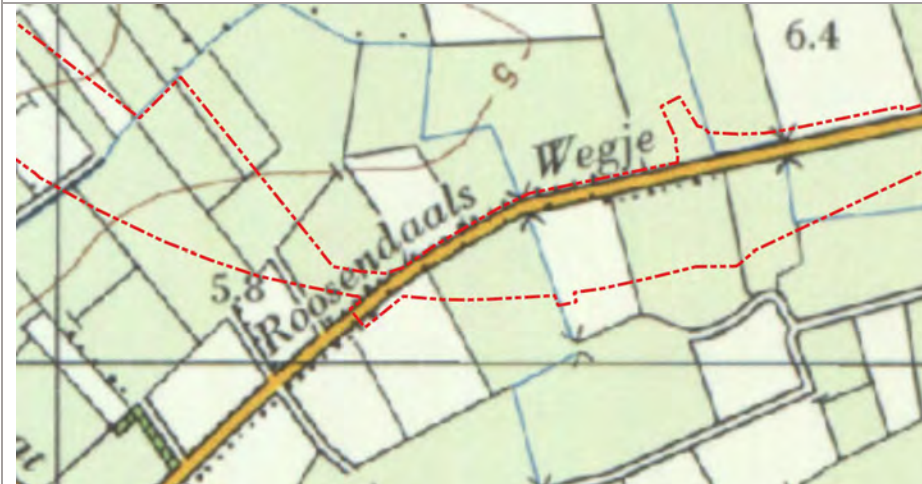
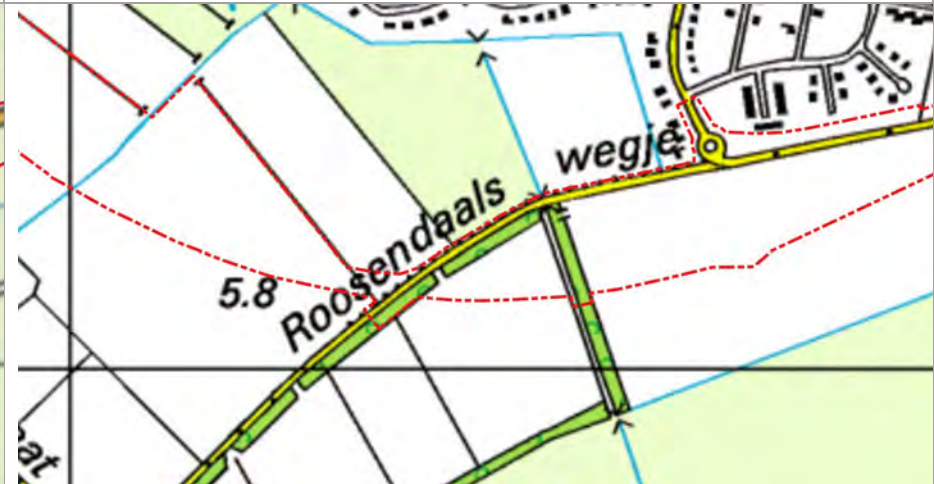
| <p><b>1985.</b> Het pad ten zuiden van Roosendaalswegje, tpv perceel 616, is vanaf 1970 niet meer op de kaart te zien</p> | <p><b>2000.</b></p> |

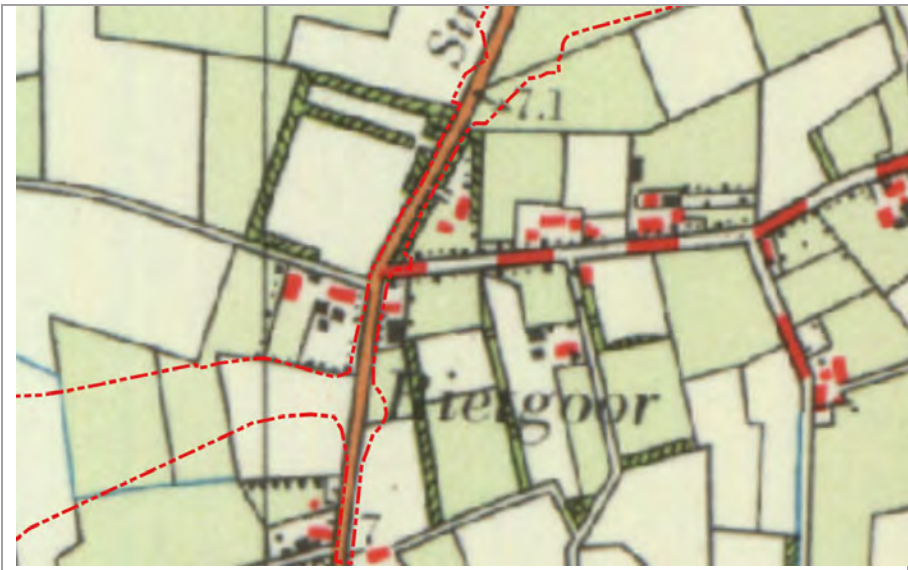
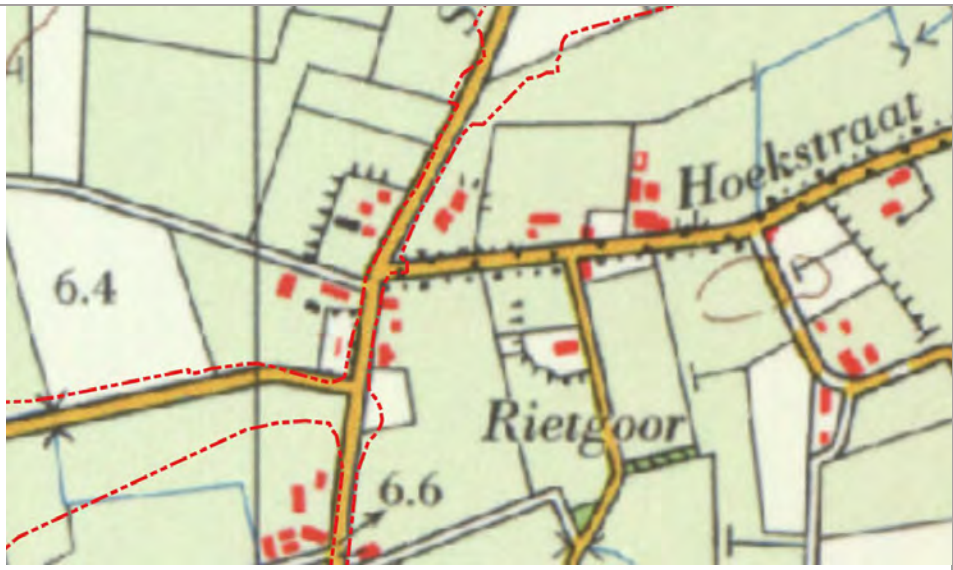
Tabel 3: Historisch kaartmateriaal plangebied thv Thorbeckelaan / Rietgoorsestraat

| <p><b>1965.</b> Vanaf het begin van de 21<sup>e</sup> eeuw is al bebouwing aanwezig aan de Thorbeckelaan / Rietgoorstraat. De indeling van de aanliggende percelen alhier is een aantal keer gewijzigd in de loop van de tijd.</p> | <p><b>1985.</b> Ongeveer eind jaren '60 is de verbinding van de Thorbeckelaan/ Rietgoorstraat met het Roosendaalswegje gerealiseerd.</p> |

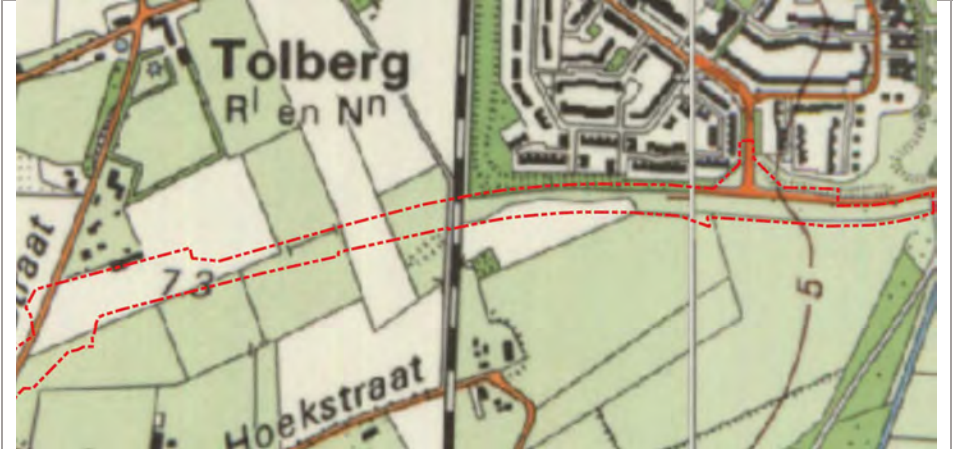
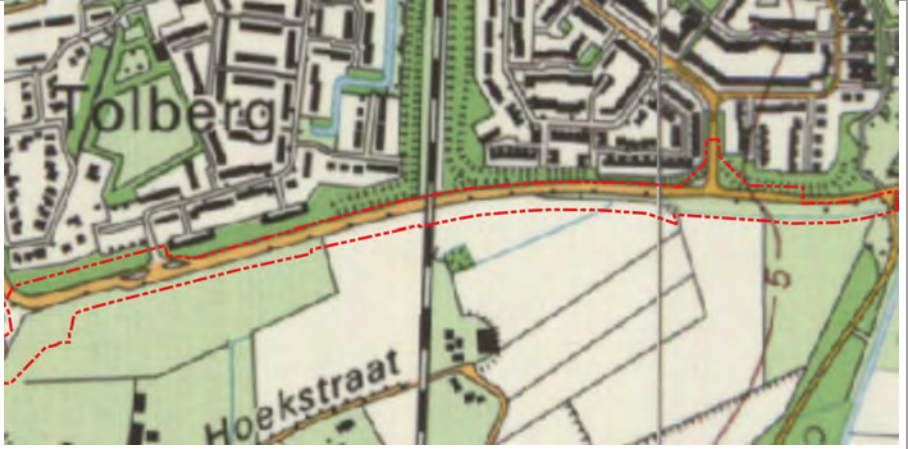
| <p><b>1990.</b> Oprichting wijk Tolberg eind jaren '80</p> | <p><b>1995.</b> Aanleg Willem Dreesweg medio jaren '80</p> |
