Vooronderzoek NEN 5725  
Nispensestraat 76 Roosendaal  
(gemeente Roosendaal)

# Vooronderzoek NEN 5725

Aeres Milieu Projectnummer : AM23511  
Status rapport : Definitief (versie 1)  
Datum : 4 januari 2024

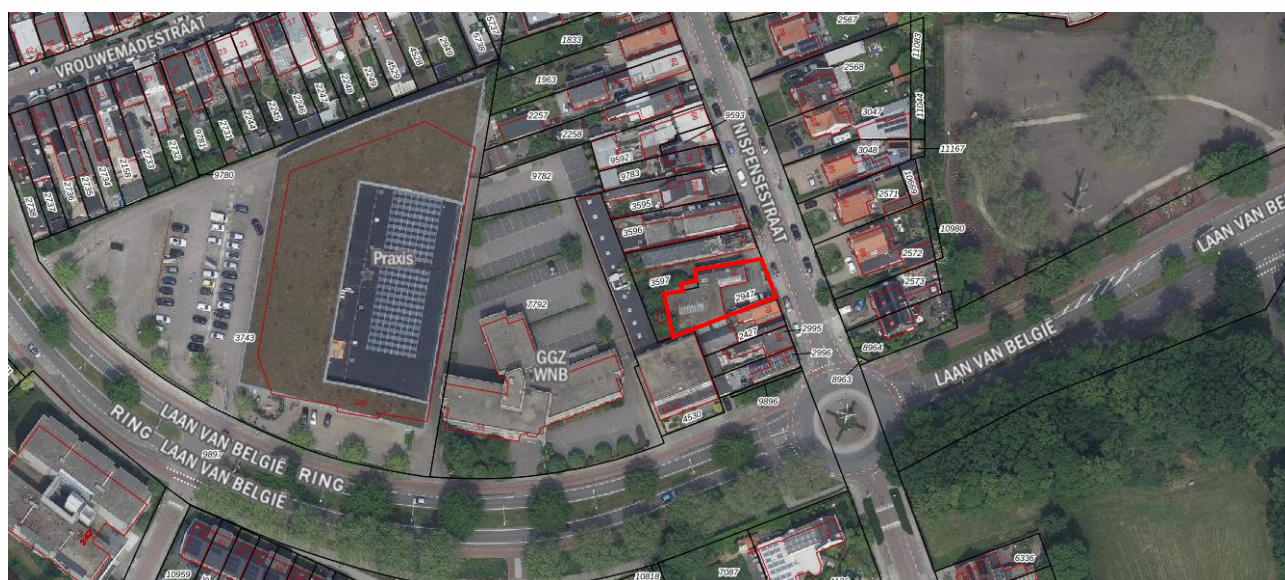
Afbeelding 1: globale begrenzing onderzoekslocatie (bron luchtfoto: PDOKViewer)

De onderzoekslocatie ligt aan de Nispensestraat 76 Roosendaal. Kadastraal is de locatie bekend als Roosendaal en Nispen, sectie D, nummer 2947. De coördinaten volgens het R.D. stelsel zijn  $X = 90.622$  /  $Y = 393.662$ . Zie bijlage 1 voor een topografische en kadastrale kaart. Op onderstaande luchtfoto is de globale begrenzing van de onderzoekslocatie weergegeven.

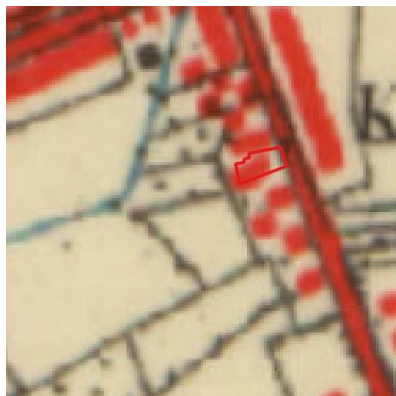
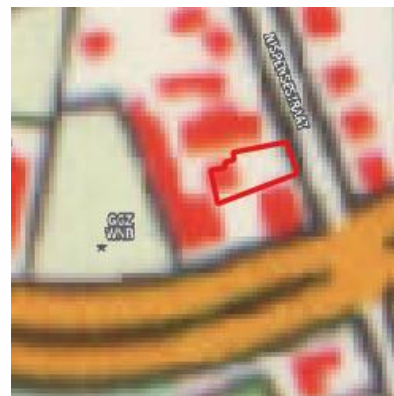
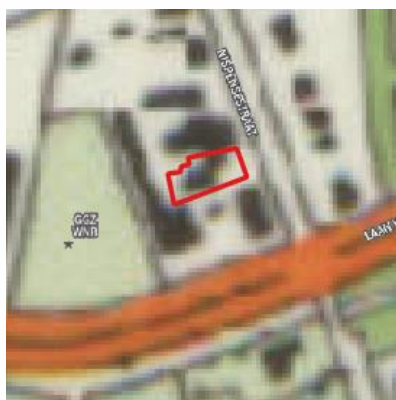
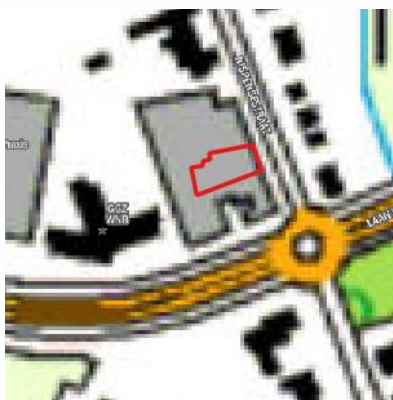
Afbeelding 2: geraadpleegde historische kaarten (bron kaarten: topotijdreis.nl)

In het kader van het vooronderzoek is historisch kaartmateriaal bestudeerd. De locatie ligt noordelijk van de autosnelweg A58 en aan de noordzijde van de wijk 'Vrouwenhof'. Uit kaartmateriaal van de geraadpleegde historische kaarten is af te leiden dat de onderzoekslocatie, net als de omgeving, tot circa 1910 onbebouwd was. De Nispensestraat is al te wel te zien op kaartmateriaal voor 1900. Vanaf 1910 is langs de Nispensestraat lintbebouwing ontstaan. Op de onderzoekslocatie is vanaf circa 1915 (bron: BAGviewer) ook bebouwing aanwezig. In de jaren vijftig van de vorige eeuw is de bebouwing op locatie uitgebreid. Vervolgens is in het begin van de jaren tachtig van de vorige eeuw de bebouwing deels verwijderd, waarna 10 jaar later weer een uitbreiding van de bebouwing heeft plaatsgevonden. Sindsdien is de bebouwing niet meer ingrijpend gewijzigd.

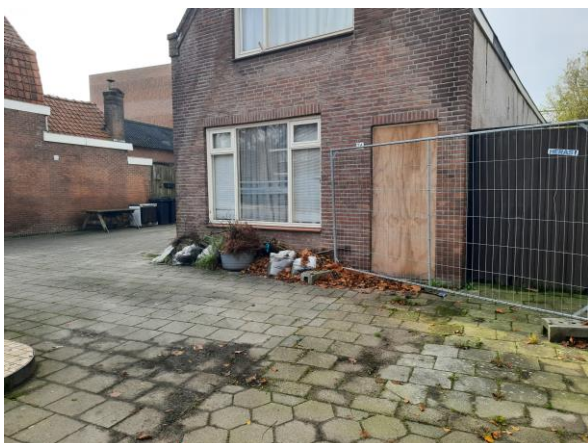
Foto 1

Aan de noordzijde van de onderzoekslocatie ligt een oude, niet meer in gebruik zijnde, woning met dakpannen (zie bijlage 2, foto 1 en 3). Aan de voorzijde en aan de zuidzijde van de woning is de locatie verhard met tegels en er is een overblijfsel van de voormalige tanklocatie/tankeiland te zien (zie foto's 2, 4, 5 in bijlage 2). Aan de zuidzijde van de onderzoekslocatie ligt de voormalige autogarage (foto's 3, 6, 7 in bijlage 2).
