**Rapportage**

**Inventarisatie**  
**beschermde vleermuizen en vogels**

**Opdrachtgever**  
Mostof BV  
Heereweg 37  
4317 EJ Noordgouwe

Burgh-Haamstede: 1 december 2010

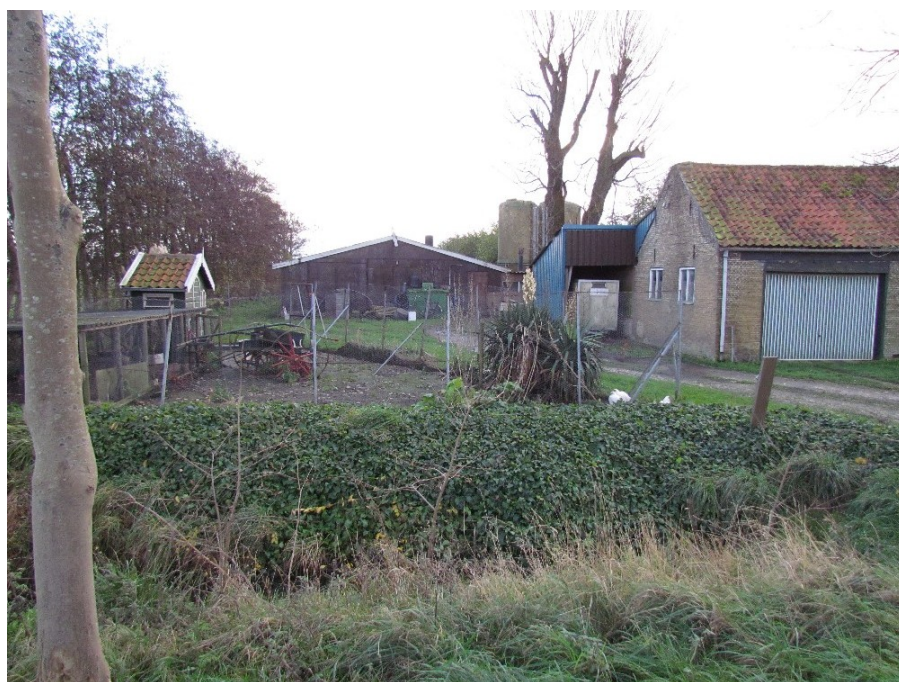
In totaal is op het erf een vijftal gebouwen bezocht. Dit zijn de gebouwen welke genomineerd zijn te amoveren: drie varkensstallen, een grote oude schuur waarvan het dak deels is ingestort en een open kapschuur. Per bezocht gebouw volgt een korte beschrijving en daaropvolgend mijn bevindingen.

**foto 1, Aanzicht meest westelijk gelegen gebouwen.**

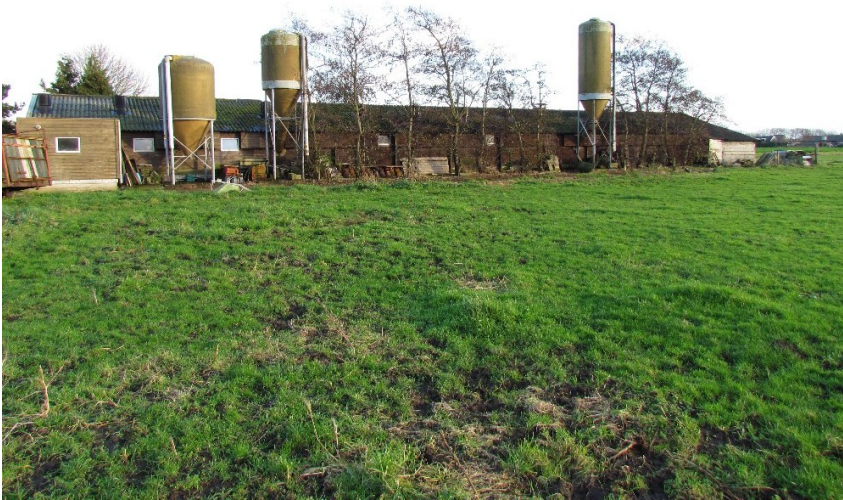
De varkensstallen zijn overwegend opgetrokken uit hout met een golfplaten (eternit?) dakbedekking. Zij zijn volledig afgesloten. Geen van de drie stallen kent overstekken, kieren of naden.

Tijdens het bezoek op 23 november 2010 is in de varkensstallen geen overwinteringsplaats of slaapplek van vleermuizen aangetroffen. Toegang tot, laat staan nestelen in, de gebouwen is voor vogels onmogelijk door de afsluiting.

**foto 2, meest oostelijk gelegen varkensstal**

Bij de volkomen gesloten varkensstallen geldt deze aanbeveling niet; hier is geen risico op vestiging van broedvogels.

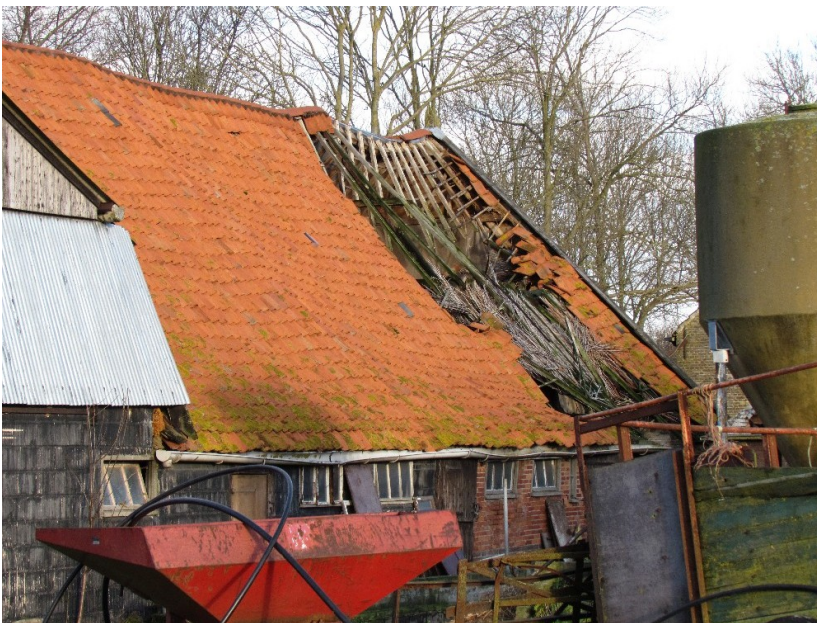
De grote oude schuur is opgetrokken uit baksteen. Het dak is niet beschoten en met gebakken pannen afgedekt. Sinds enige tijd is een deel van het dak ingestort en biedt het geheel een deplorabele aanblik. Door de instorting is het geheel tochtig.

**foto 3, oude schuur met ingevallen dak**

Tijdens het bezoek op 23 november 2010 is in de grote schuur geen overwinteringplaats of slaapplek van vleermuizen aangetroffen. Ook zijn er geen aanwijzingen dat zich in de schuur nesten bevinden van beschermde vogels.

In geen van de te amoveren panden heb ik nesten van beschermde vogels aangetroffen. Sloop van de oude grote schuur en naastgelegen open kapschuur kan het best geschieden buiten het broedseizoen (broedseizoen ca. eind april tot eind augustus) omdat niet uitgesloten kan worden dat zich hier in broedseizoen broedvogels vestigen.

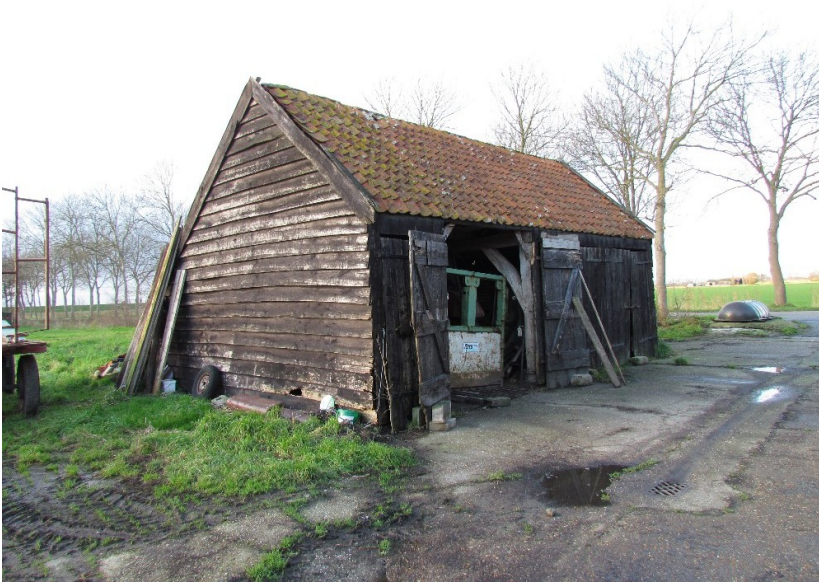
foto 4 Open kapschuur

De open kapschuur, zie fig. 3, is een kleiner gebouw. Deze is overwegend opgetrokken uit houten onderdelen met een golfplaten dak. De schuur dient als opslag van materiaal en eventueel enige kleinere werktuigen.

Tijdens het bezoek op 25 november 2010 is de schuur bezocht. In de kapschuur is geen overwinteringsplaats of slaapplek van vleermuizen aangetroffen. Ook zijn er geen aanwijzingen dat zich in het verblijf nesten bevinden van beschermde vogels.
