**Eindrapport verkennend bodemonderzoek**  
Wellandweg/ Kooijmansweg te Noordwelle

Project 23120084  
22 juni 2012

Door De Zoete Kers is aan SMA Zeeland B.V. de opdracht verstrekt voor het uitvoeren van een verkennend bodemonderzoek op een locatie gelegen aan de Wellandweg/ Kooijmansweg te Noordwelle (bijlage 1 en 2).

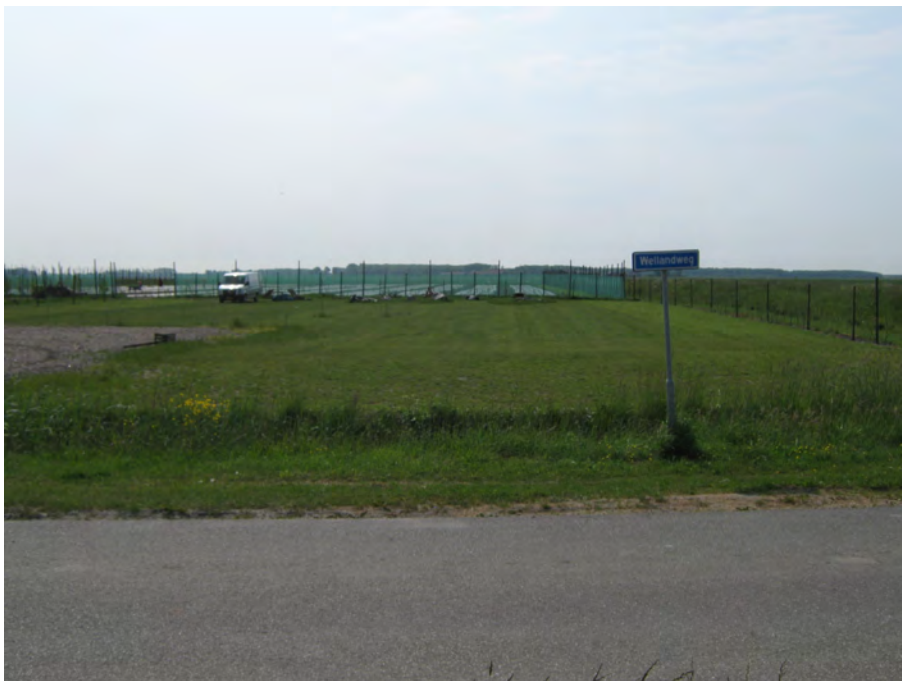
Het perceel aan Wellandweg en Kooijmansweg is nu grotendeels grasland en deels verhard. Aangrenzend aan de onderzochte locatie worden de percelen gebruikt voor tuinbouw.

**Figuur 3 foto 1652 vanaf Wellandweg**

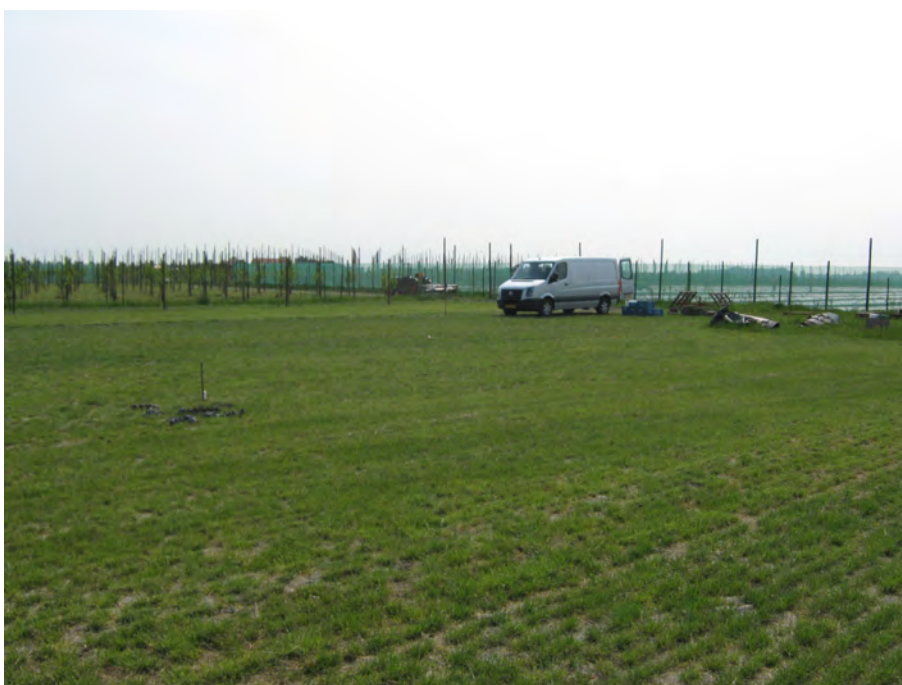
**Figuur 4 foto 1649 vanaf puinverharding in oostelijke richting**
