# CULTUURHISTORIE SCHUDDEBEURS

## INVENTARISATIE, WAARDERING EN VISIE

JULI 2012 / OKTOBER 2013

Dit rapport is bestemd voor de gemeente Schouwen-Duiveland

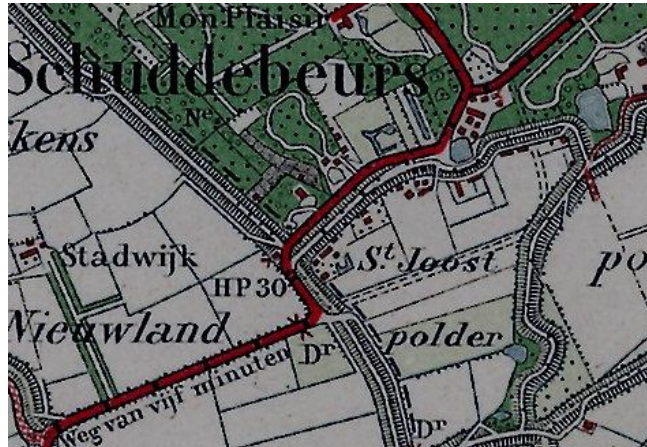
Fragment van een kadasterkaart uit 1915. De zwarte blokken in de rode hoofdweg geven het tramtracé weer, de stippellijn door de St. Joostpolder is de geplande omlegging van het spoor om de kern van Schuddebeurs heen.

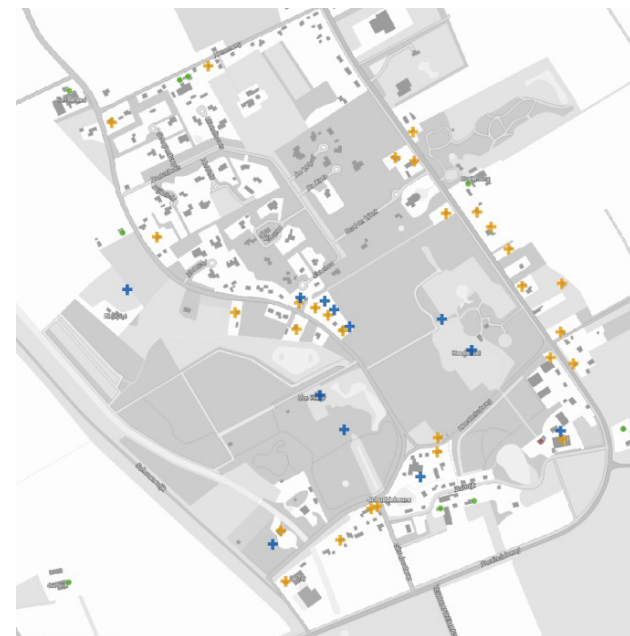
Schuddebeurs in de CHS. Blauwe kruisjes zijn aangewezen als rijksmonument, oranje kruisjes geven de MIP-panden weer. (Beeld: CHS)

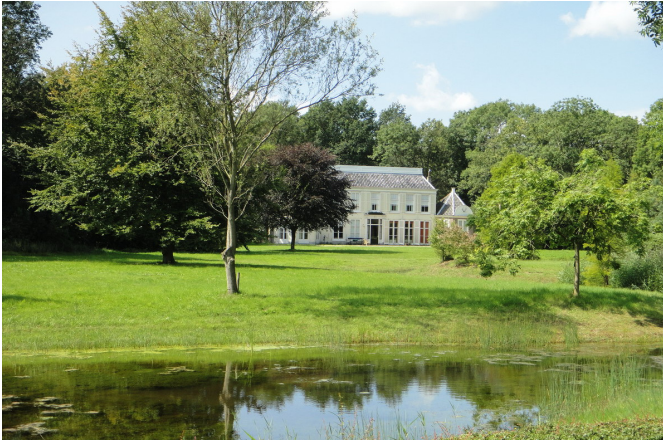
Buitenplaats 'Mon Plaisir' kent een grote, gerestaureerde tuin die deels toegankelijk is voor het publiek.

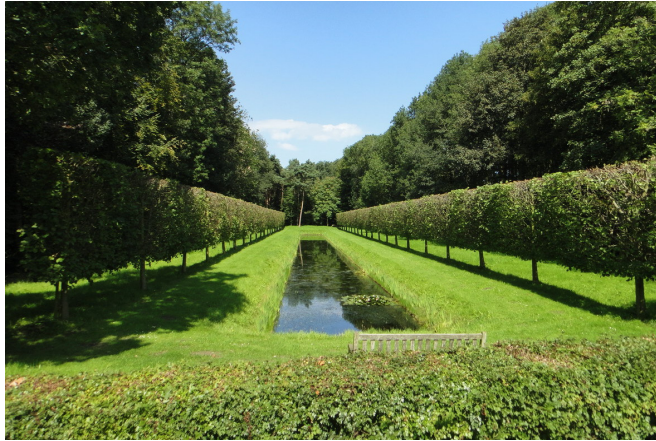
Het 'Grand Canal' zoals het gereconstrueerd is in 1990.

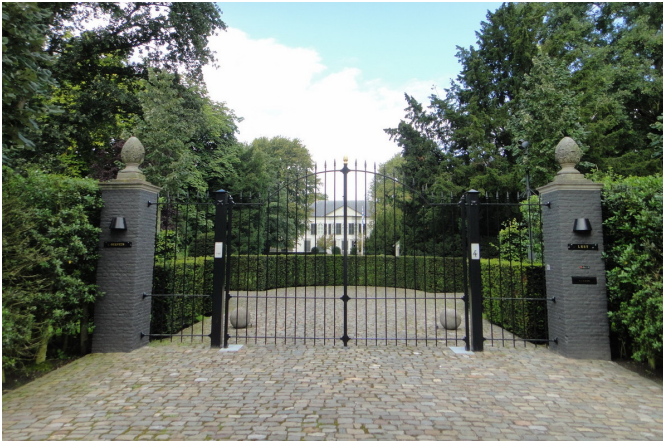
Buitenplaats 'Heesterlust' kent een monumentale, kort geleden vernieuwde entree.

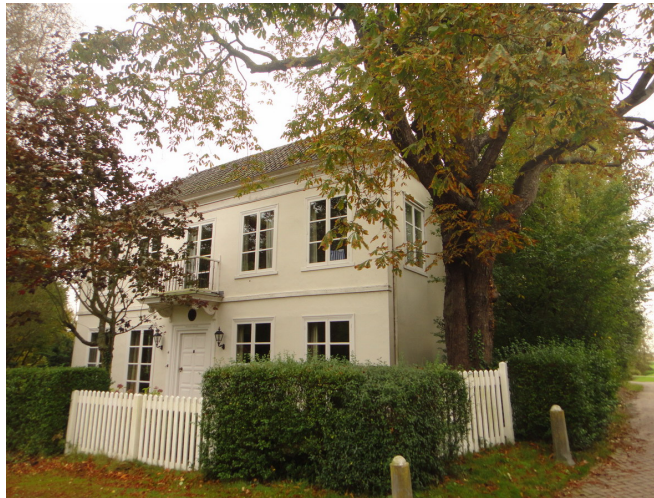
Foto's van Welgelegen in 2011 en in 1905. Rechts van de Donkereweg ligt het tramspoor richting Zierikzee.  
(beeld: Gemeentearchief Schouwen-Duiveland: BRO 0548)

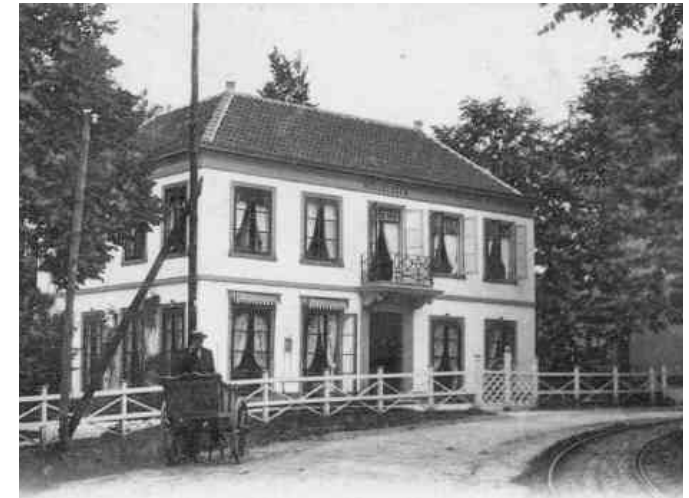
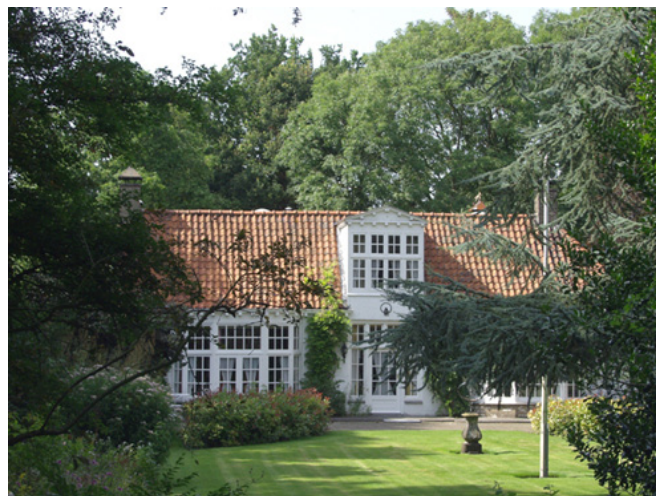
Zorgvliet in 2011 en in de jaren '20 van de vorige eeuw.  
(Beeld: CHS en Gemeentearchief Schouwen-Duiveland: BRO 0645)

‘Zorgvliet’ (Donkereweg 80) tenslotte werd eind 18e eeuw gebouwd maar werd ingrijpend verbouwd in 1912 en 1959 en recenter grotendeels vernieuwd met uitondering van de voorgevel. Hierdoor is er behalve de voorgevel weinig origineels meer te vinden. Ook de tuin is opnieuw ingericht na de inundatie van 1945.

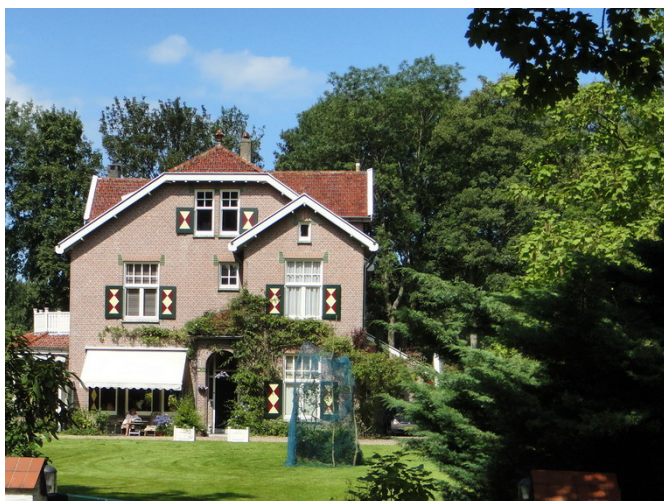
Ook de markante villa 'Huize Maja' past in dit bebouwingstype. Het rijksmonument uit 1902 kent opvallend veel gevelsprongen en uitbouwen.

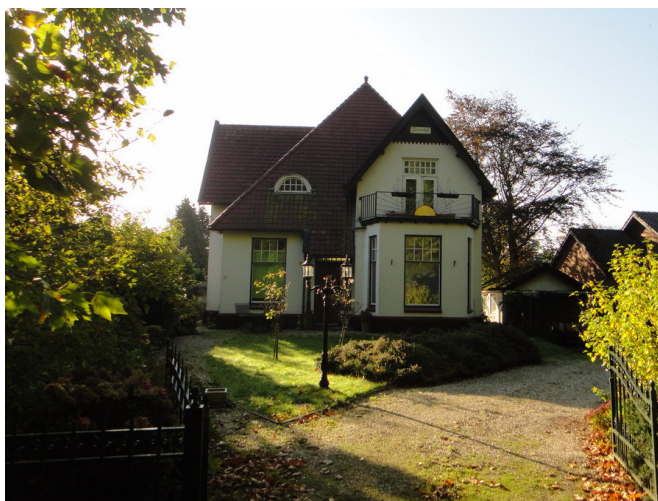
Het witgepleisterde woonhuis 'Zonnehof' stamt uit 1920. Beide woningen liggen aan de Donkereweg.

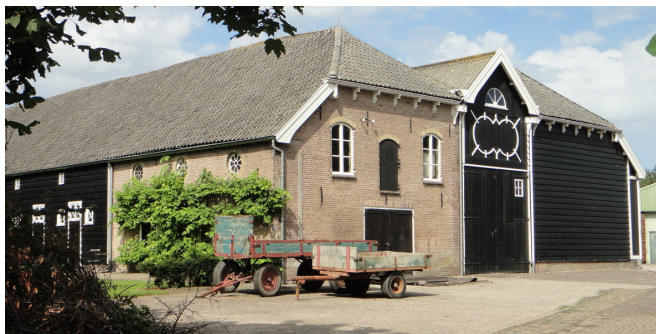
De schurencombinatie en het varkenshok/kippenstal van ‘Weelzicht’ zijn beide aangewezen als rijksmonument.

‘Weelzicht’ (Heesterlustweg 1) is hier het bekendste voorbeeld van. Het voormalige bijhorende woonhuis, gelegen aan de ‘Grote Weel’ is bij een bombardement in de Tweede Wereldoorlog verloren gegaan. Een nieuw woonhuis werd gebouwd, maar de bijzondere schurencombinatie, in deze vorm zeldzaam in de provincie Zeeland, is gespaard gebleven.

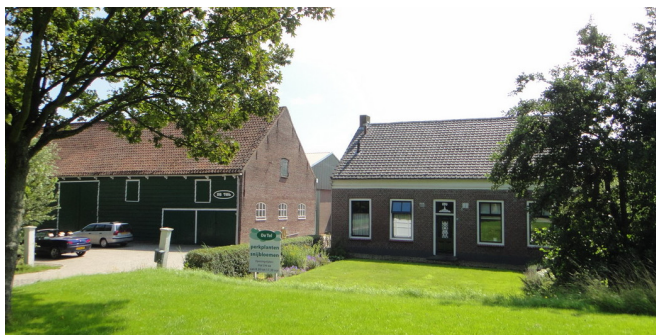
Boerderij ‘De Tol’, Donkereweg 67, bestaat uit een woonhuis en een grote en kleine schuur, laat 19e eeuw. Het boerderijcomplex is vernoemd naar de vroegere functie.

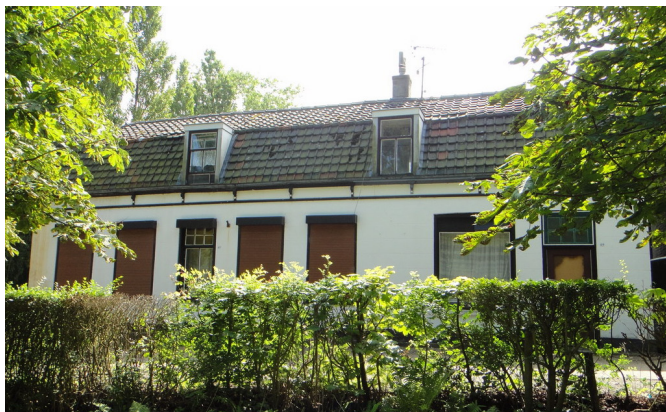
Donkereweg 47 en 49 waren halverwege de 20e eeuw in gebruik als bakkerij en postkantoor. De foto rechts komt uit begin 1900.  
(Gemeentearchief Schouwen-Duiveland: BRO 0576)

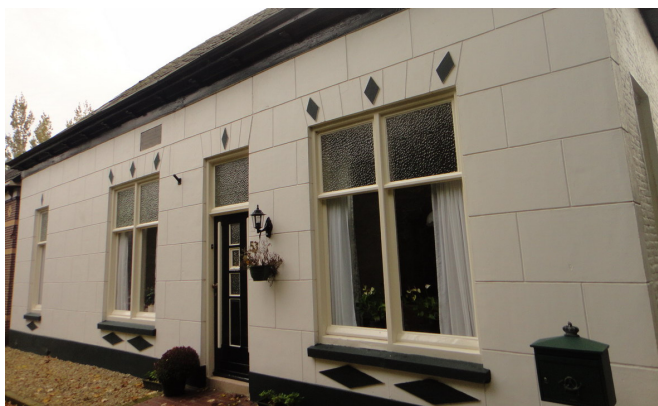
Donkereweg 53  
Volgens de gevelsteen stamt het witte pand uit 1842 en was het in bezit van de familie Schuurbeque-Boeye. Deze familie bezat meerdere buitenplaatsen in Schuddebeurs. Het pand diende als koetshuis en koetsierswoning voor de buitenplaats 'Heesterlust'.

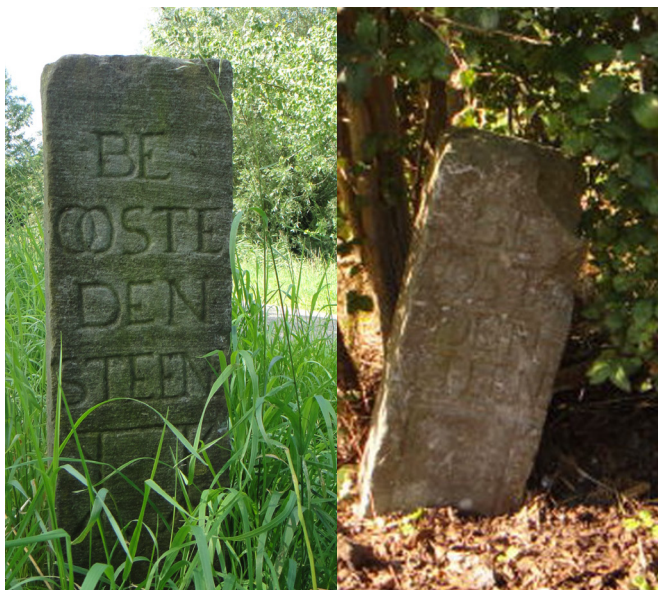
Grenspalen in de berm langs de Zuiddijk en de Hanenweg. Rechts een kaart uit omstreeks 1790. De stippellijn die het 'Koppieren Blok' doorsnijdt is de administratieve grens tussen Zierikzee en Dreischor.

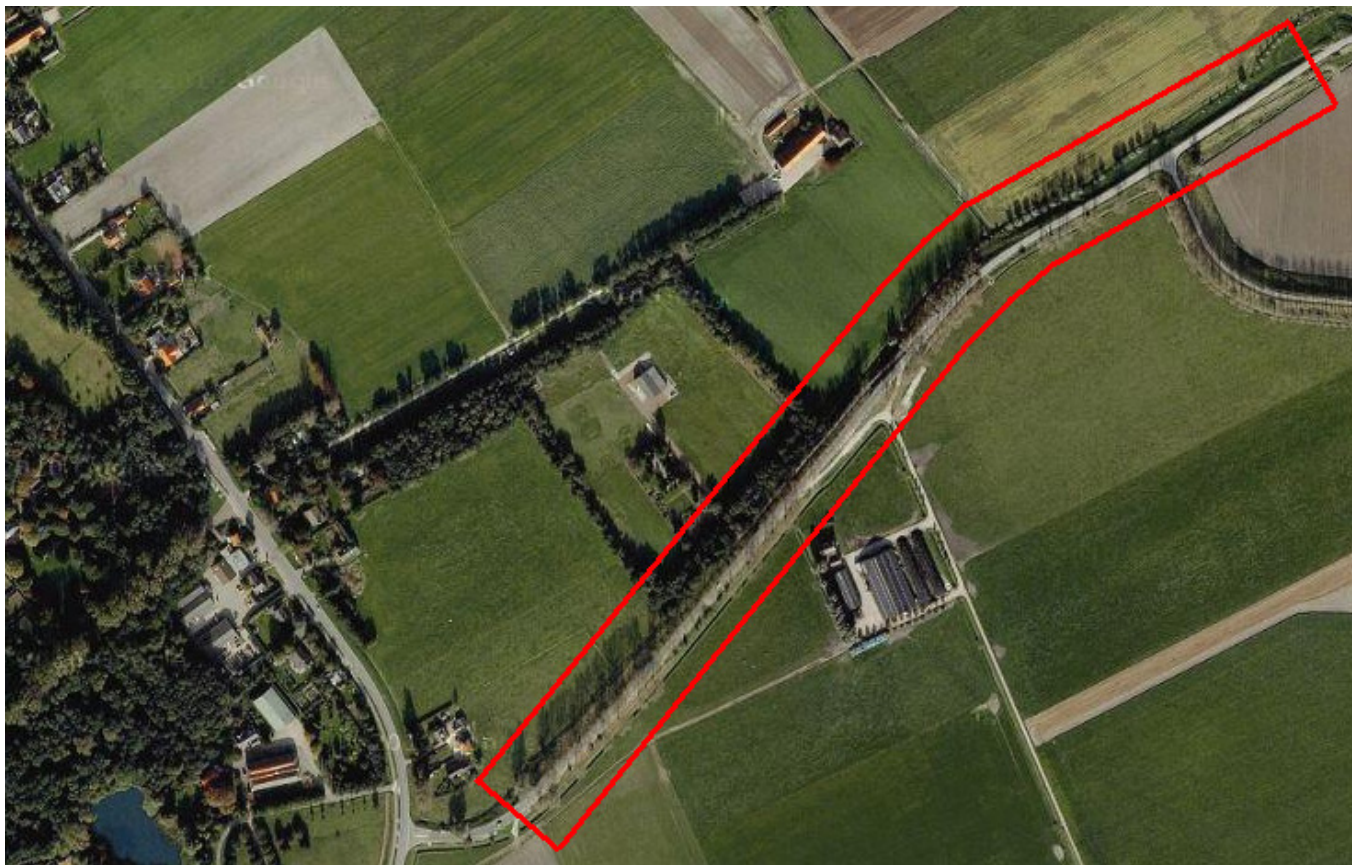
# Schouwse dijk

Wegens zeer hoge belevingswaarde (zichtbaarheid en beeldkwaliteit) en gebruikswaarde op schaal van de dijkstructuur.

Aangelegd rond 1350 bij inpolderen aangrenzende Gooikens-Nieuwlandpolder. De dijk is ruim 7 kilometer lang en vormt de grens tussen het oudland van Schouwen en het nieuwland van later ingedijkte Gouwepolders. Bovenop de dijk is een fiets- en voetpad gelegen en is daarom in trek als recreatieve route tussen Brouwershaven en Zierikzee.

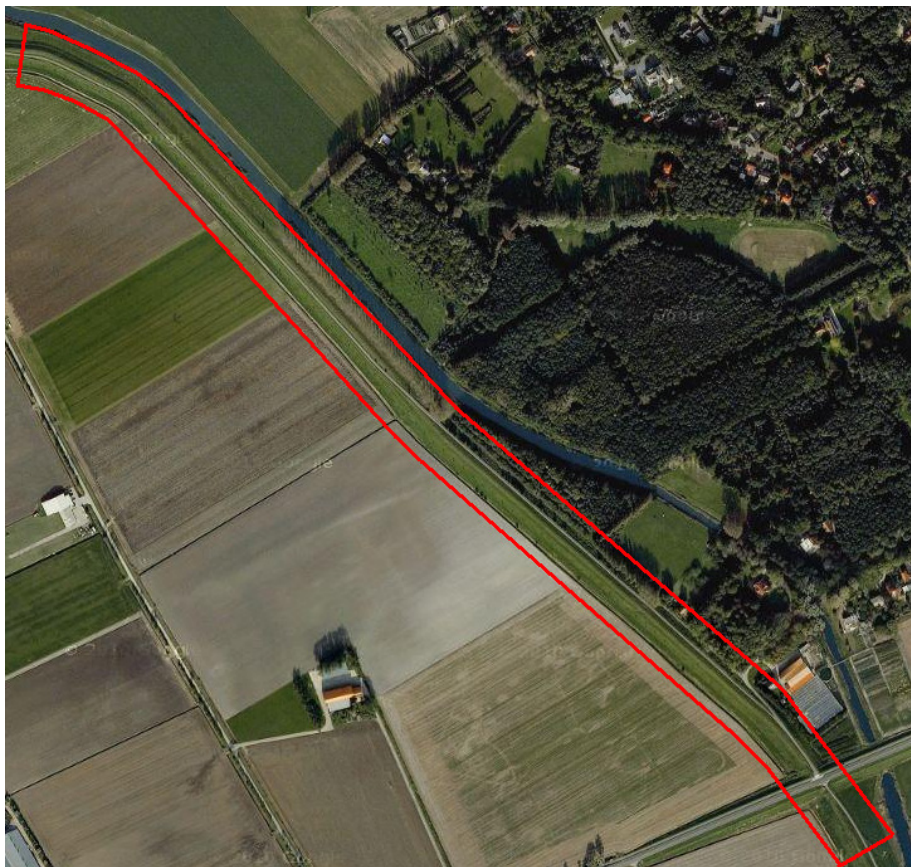
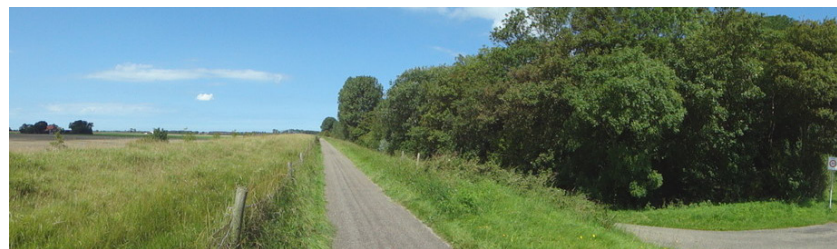
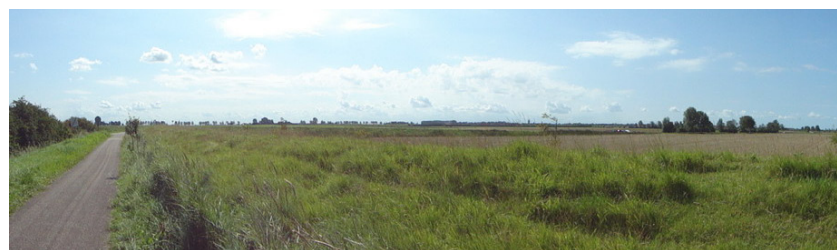
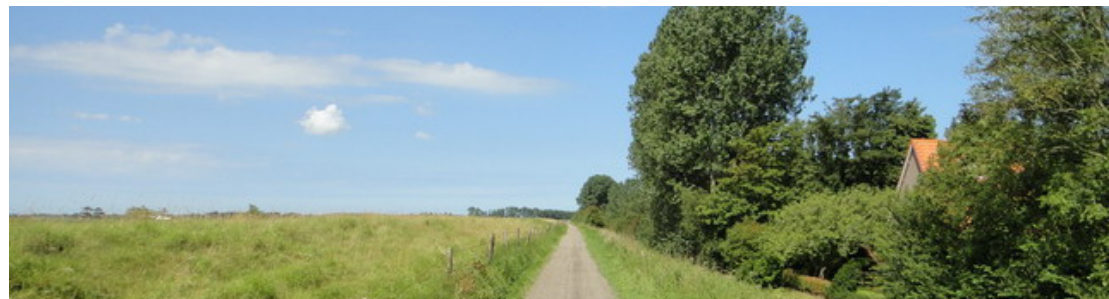
## Roterijdijs

Tot 1458 waterkering tegen de Gouwe, toen werd de aangrenzende Sint Jeroenpolder ingedijkt.

## **Waarderingsvoorstel: hoog**

Wegens hoge belevingswaarde (zichtbaarheid) en gebruikswaarde op schaal van de dijkstructuur.

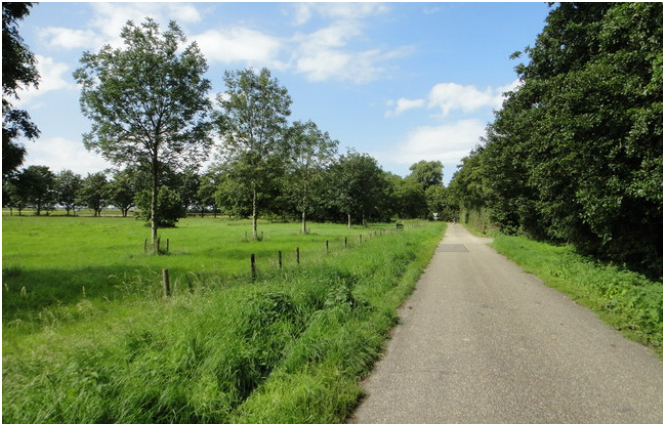
## Zuidijk

Aangelegd om polder Noordgouwe in te dijken in 1374, voormalige waterkering tegen Gouwe. Verkreeg slingerend tracé na dijkdoorbraak in 1530 in verband met het omleggen langs twee welen. De dijk is afgegraven na de watersnoodramp van 1953, maar het tracé is behouden. Waardevol door historische afleesbaarheid en de loop door verschillende typen landschap (van west naar oost: bosgebied, suburbaan woongebied,

### Waarderingsvoorstel: hoog

Wegens hoge belevingswaarde (zichtbaarheid) en gebruikswaarde op schaal van de dijkstructuur.

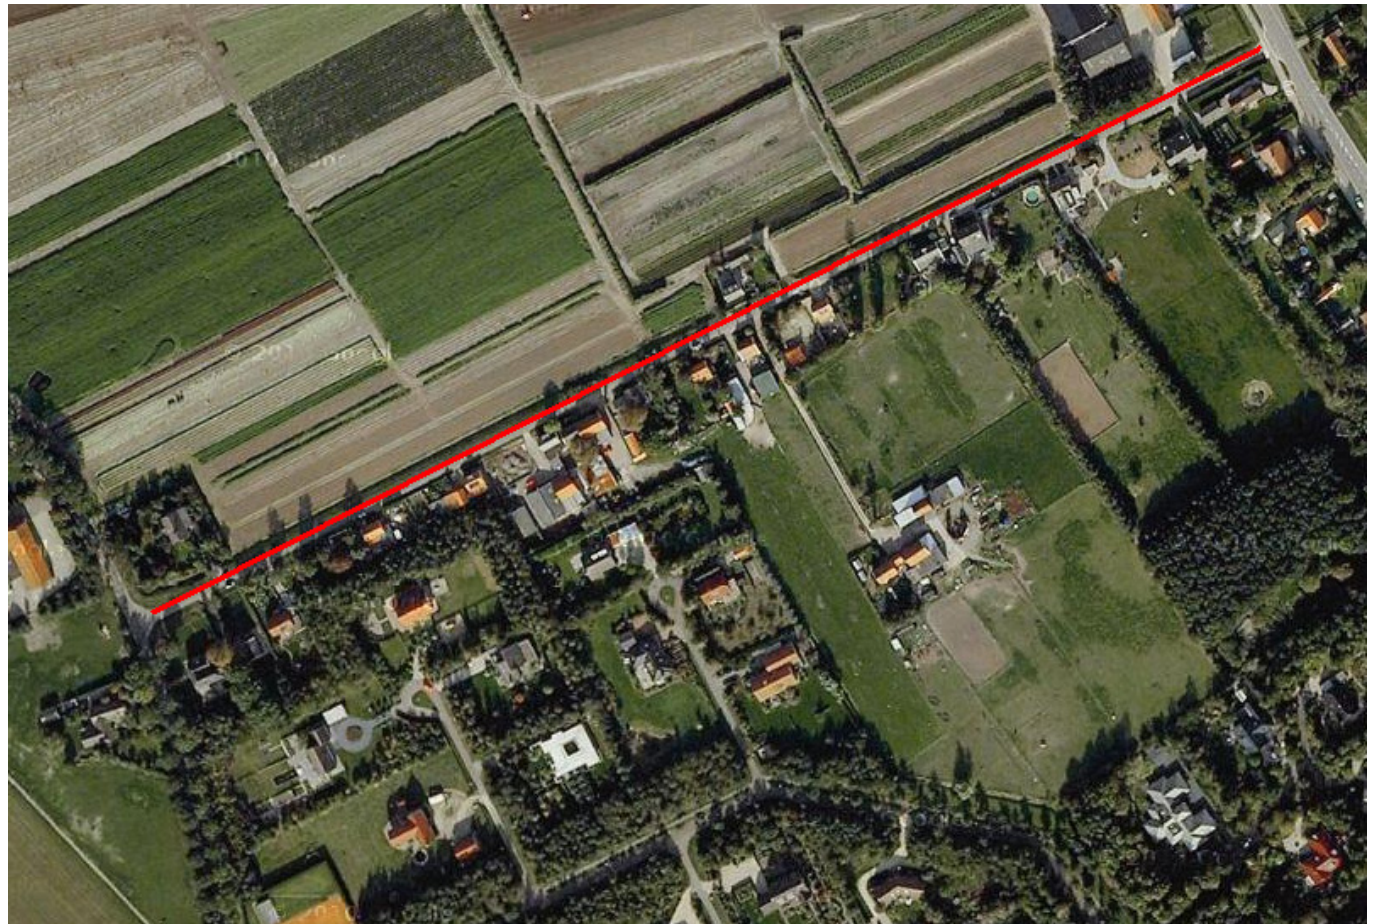
## Heesterlustweg

Vernoemd naar aangrenzend landgoed, te zien op historische kaart uit 1664.

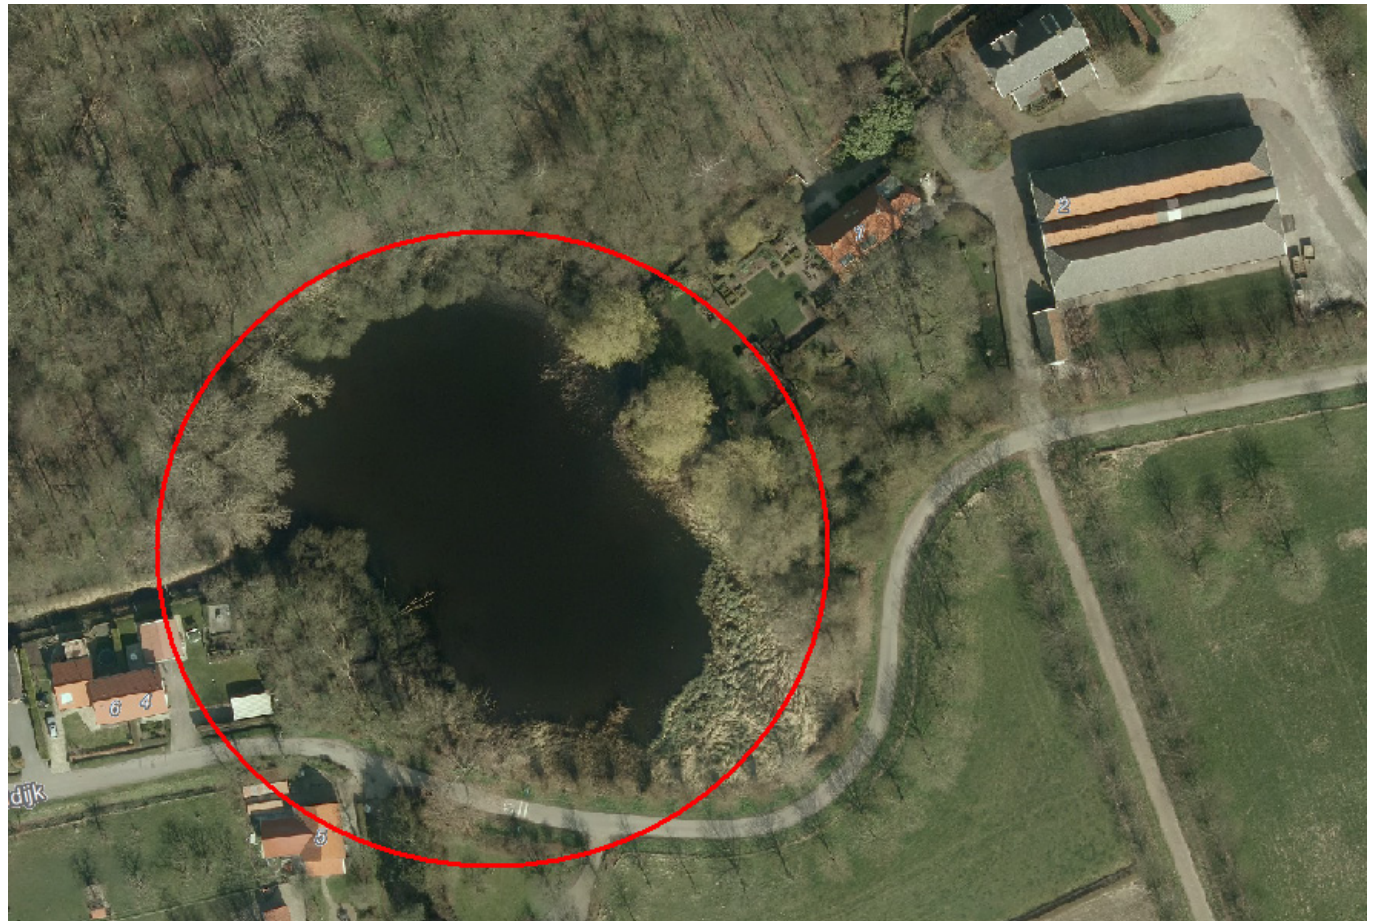
## Kleine weel

Als kolk ontstaan na doorbraak van Zuiddijk in 1530. Bij het herstellen is de dijk om deze kolk heen gelegd waardoor de weel ontstond.

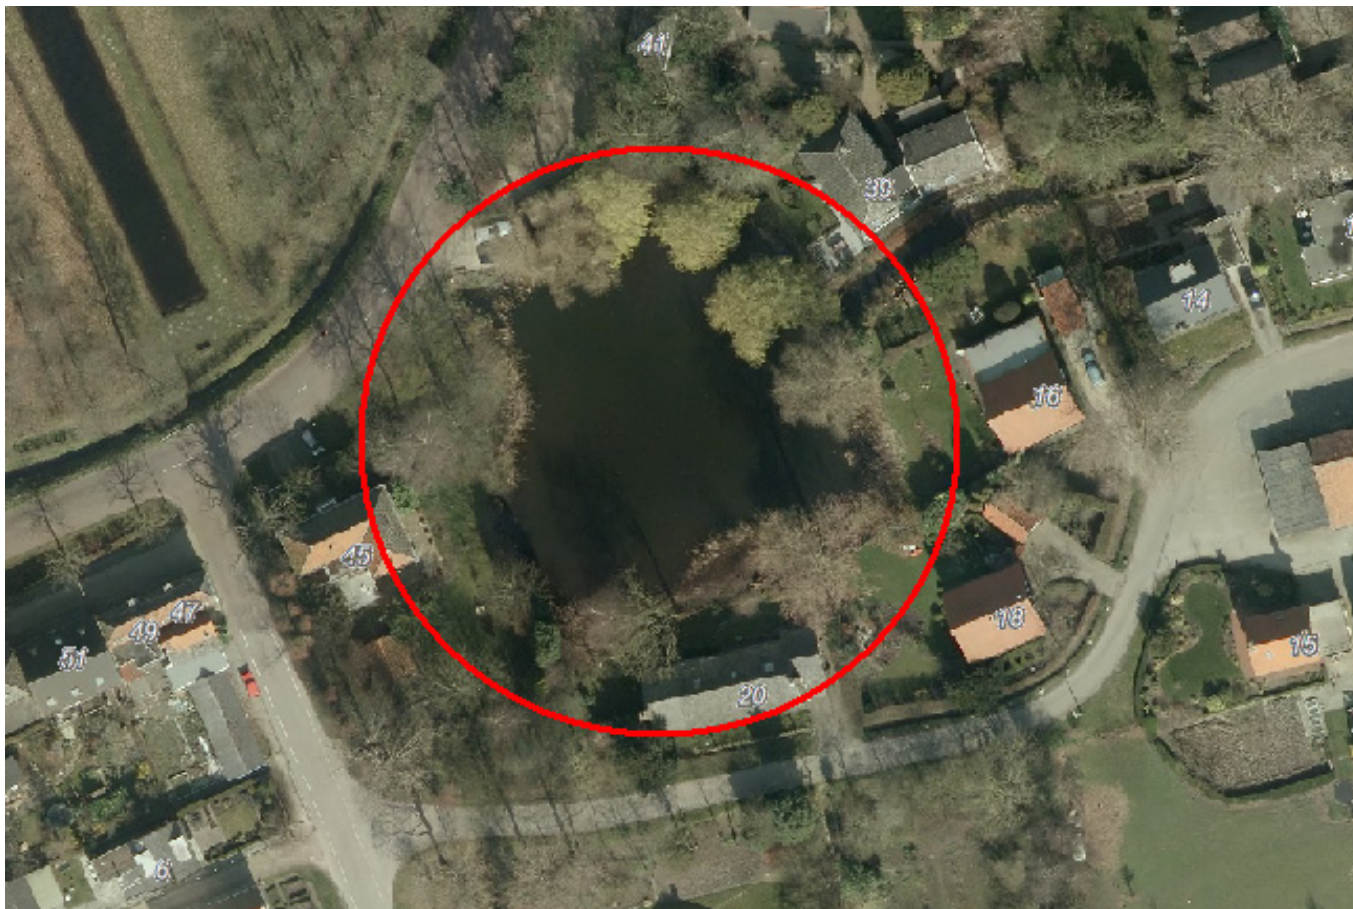
## Bleykzicht (Buitenrust)

Woonhuis beschermd rijksmonument, het landgoed heeft geen beschermde status.  
Tuin heeft geleden onder inundatie, maar kent mogelijk enkele cultuurhistorische elementen.
