## RAPPORT

### Verkennd bodemonderzoek Haringvlietplein te Zierikzee

Aeres Milieu projectnummer AM16143

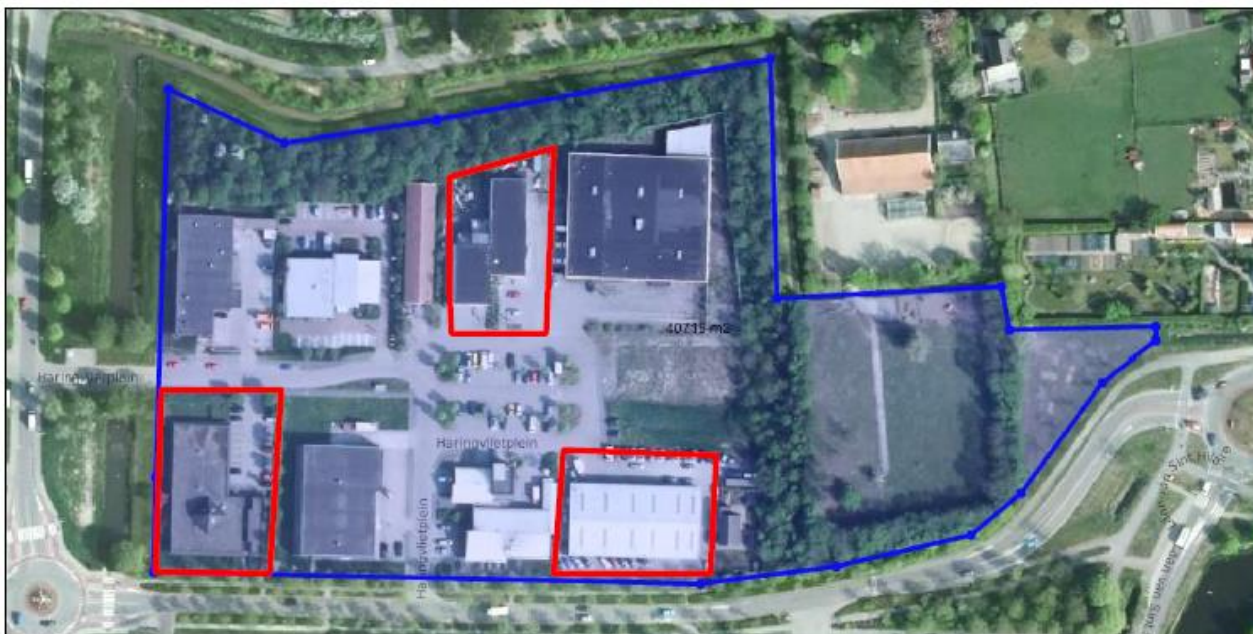
Afbeelding 1: globale begrenzing onderzoekslocatie (blauw kader) en de reeds eerder onderzochte terreindelen welke niet in voorliggend onderzoek zijn betrokken (rood kader) (Bron luchtfoto: Google Earth)

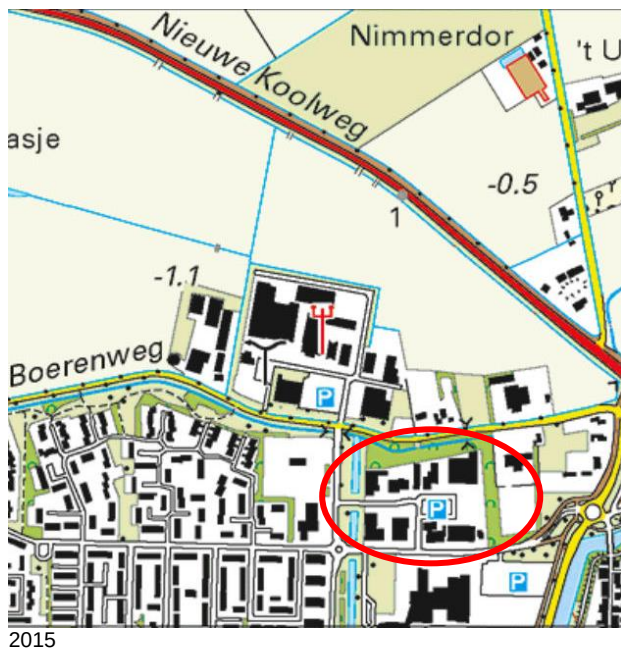
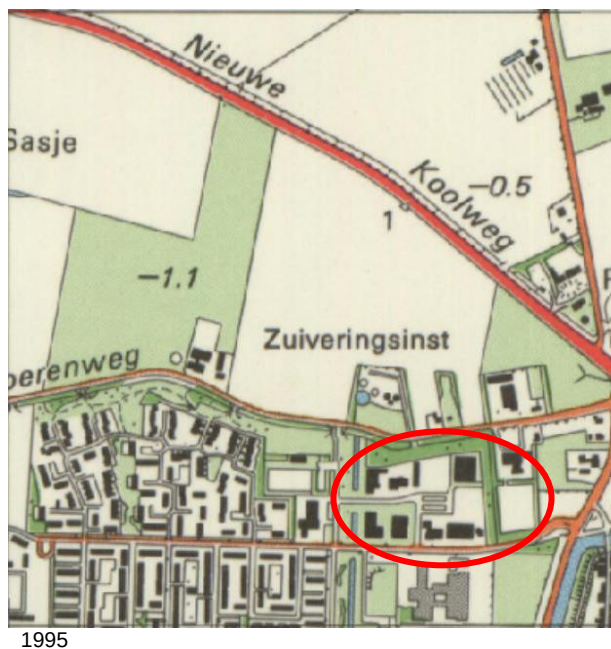
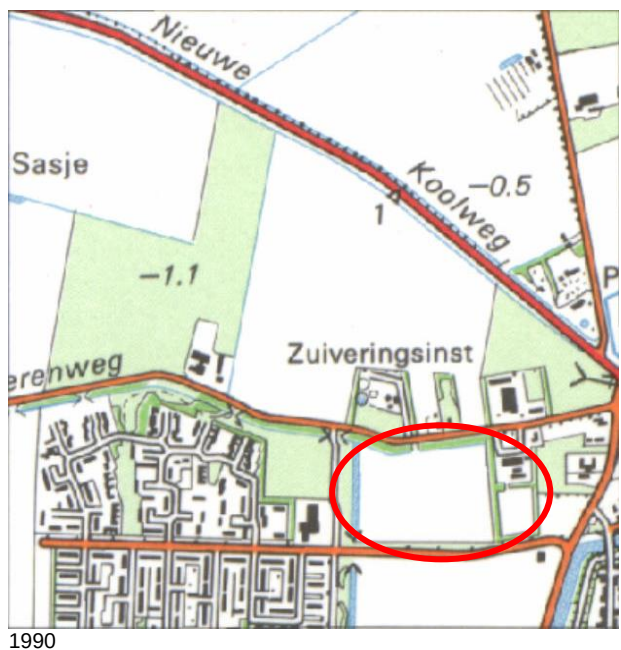
Uit kaartmateriaal van de geraadpleegde historische kaarten [www.topotijdreis.nl] is af te leiden dat de onderzoekslocatie in de periode tussen 1990 en 1995 is bebouwd. Daarvoor was de onderzoekslocatie in gebruik als agrarisch bouwland. Op de kaart uit 1950 is een (nu gedempte) kreek zichtbaar. De kreek die door het noordelijke en oostelijke deel van het plangebied loopt, is op de luchtfoto uit 1959 reeds gedempt. Op basis van topografisch kaartmateriaal uit dezelfde periode is deze gedempt tussen 1961-1962.

Afbeelding 2: geraadpleegde historische kaarten (Bron kaarten: watwaswaar.nl)

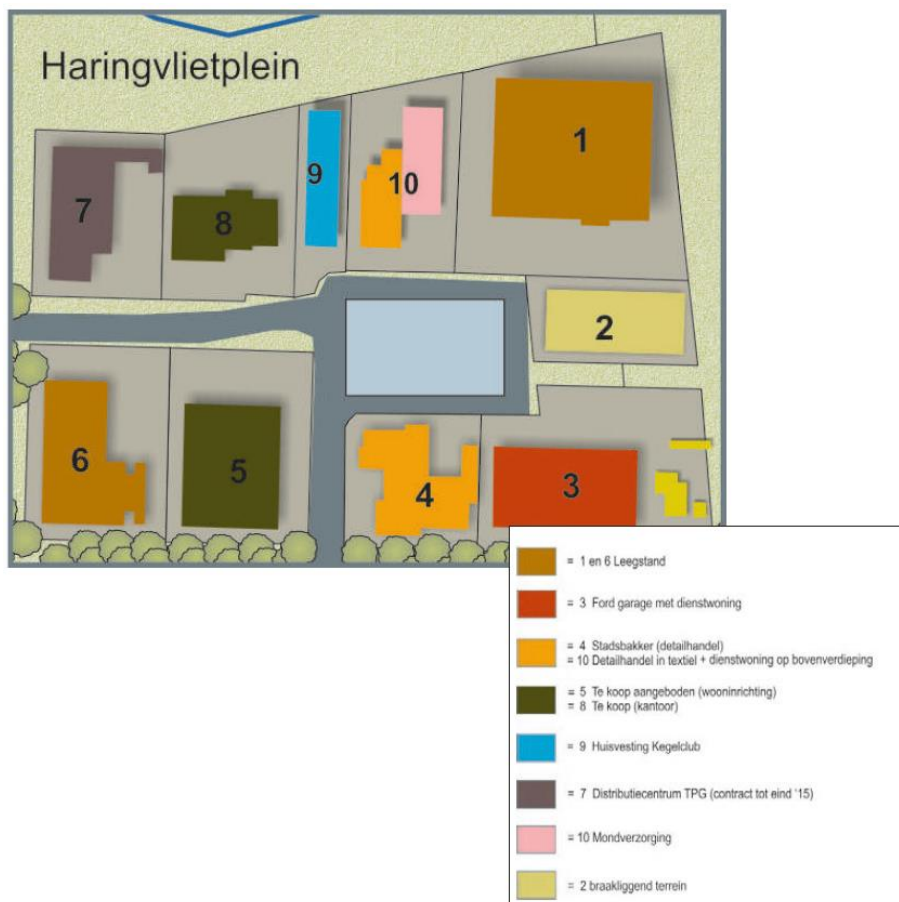
Afbeelding 3: overzicht aanwezige bedrijfspanden (bron: Haringvlietplein – structuurvisie)

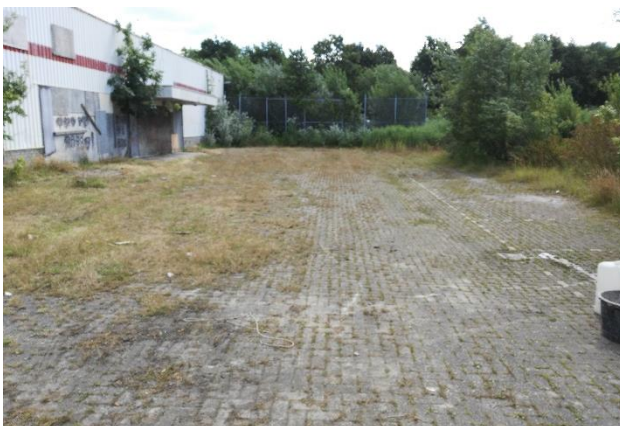
Locatie 1: Haringvlietplein 9; sectie M, nrs. 754 en 885 (leegstaand pand - voormalige Praxis vestiging)

Afbeelding 4: pand aan de buitenzijde

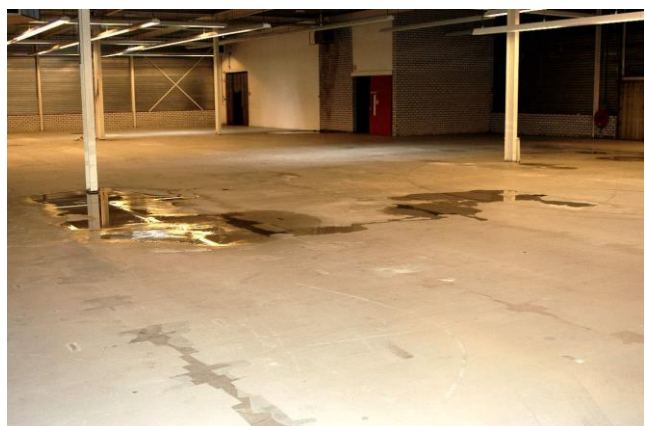
Afbeelding 5: pand aan de binnenzijde

Afbeelding 5 is beschikbaar gesteld door de eigenaar van het pand, AVV beheer BV. Het pand is hermetisch afgesloten ter voorkoming van vandalisme.

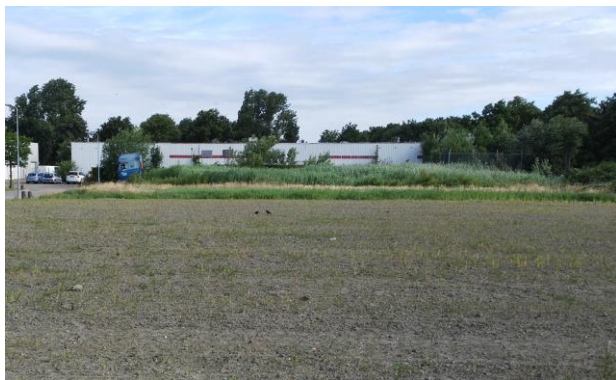
Ter plaatse van locatie 2 is een gronddepot aanwezig. Het gronddepot is niet in het verkennd bodemonderzoek betrokken.

Afbeelding 6: gronddepot ter plaatse van locatie 2

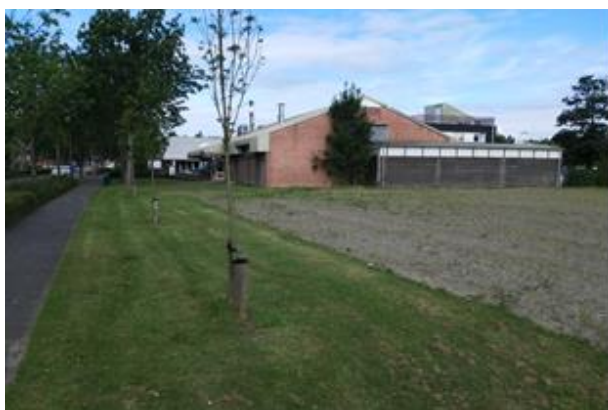
Locatie 4: Haringvlietplein 6-8; sectie M, nrs. 659 en 660 (Stadsbakkerij)

Afbeelding 7: Stadsbakkerij aan de achterzijde

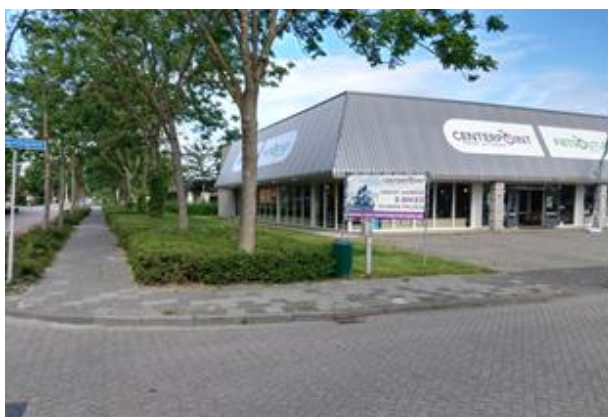
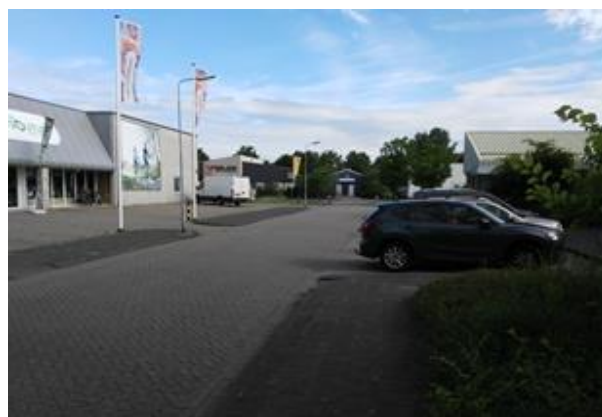
Locatie 5: Haringvlietplein 4; sectie M, nr. 611 (Centerpoint fietsenoutlet)

Afbeelding 9: Centerpoint Fietsoutlet

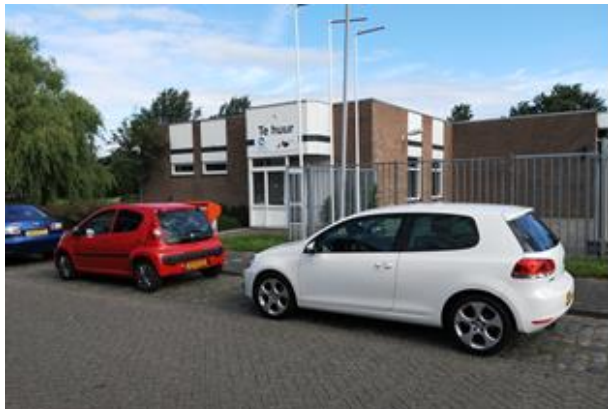
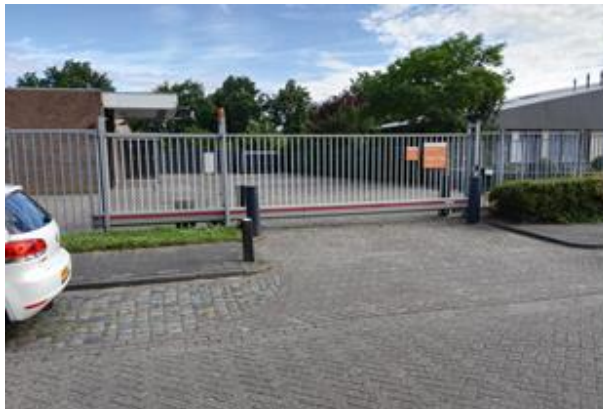
Locatie 7: Haringvlietplein 1; sectie M, nr. 523 (voormalig distributiecentrum TPG)

Afbeelding 11: voormalig distributiecentrum TPG

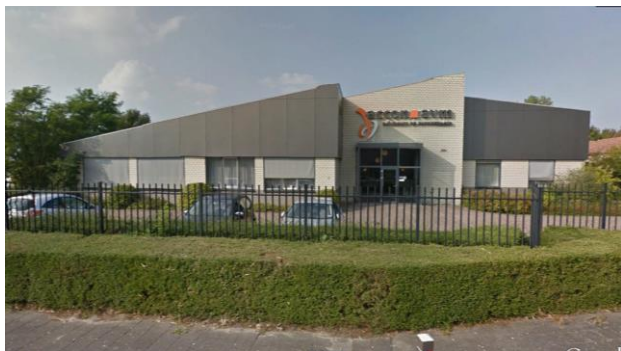
Locatie 8: Haringvlietplein 3; sectie M, nr. 752 (Kantoorpand)

Afbeelding 13: kantoorpand voorzijde (bron: Google Earth)

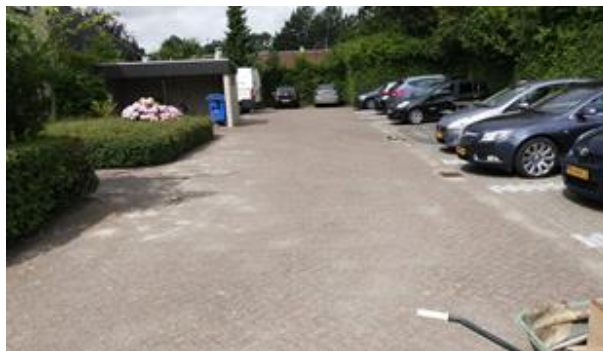
Afbeelding 14: kantoorpand achterzijde

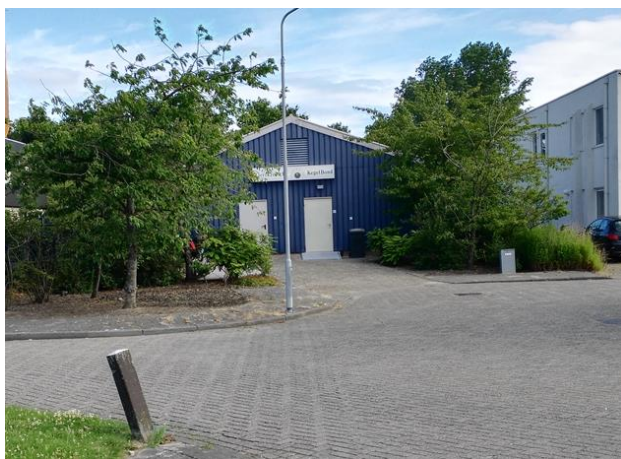
Locatie 9: Haringvlietplein 5; sectie M, nr. 753 (pand Kegelclub)

Afbeelding 15: pand Kegelclub

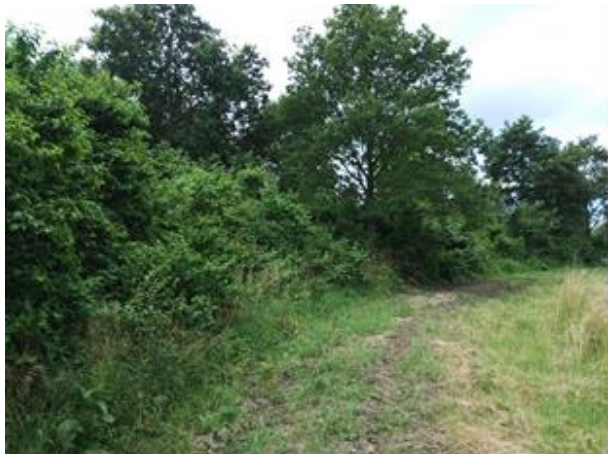
Het noordelijk gedeelte van de onderzoekslocatie is onbebouwd en in gebruik als groenzone.

Afbeelding 16: groenzone aan de noordzijde van de onderzoekslocatie.

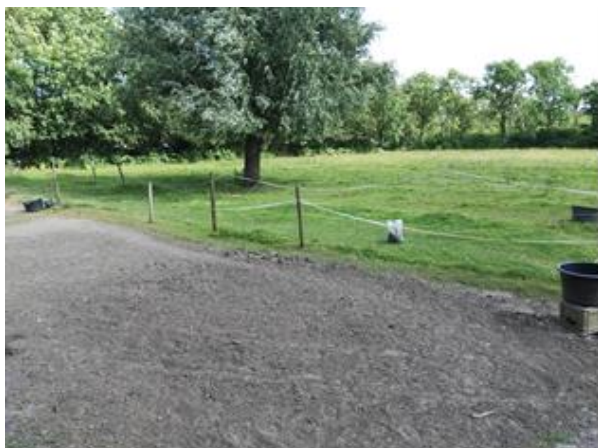
Het oostelijk gedeelte van de onderzoekslocatie is onbebouwd en in gebruik als weiland

Afbeelding 17: weiland aan de oostzijde van de onderzoekslocatie

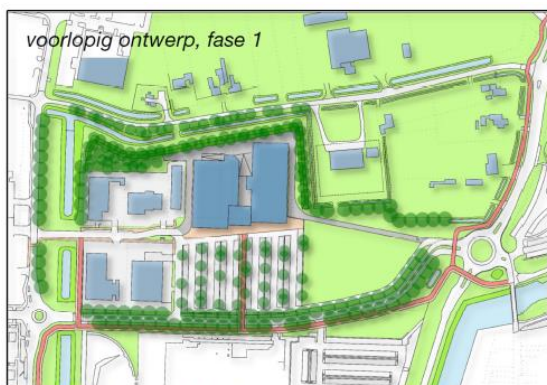
De nieuwe ontwikkeling zal worden gerealiseerd in 2 fasen. Binnen het plan wordt detailhandel mogelijk gemaakt met een parkeerterrein. Op afbeelding 18 en 19 is het voorlopig ontwerp van fase 1 en eindfase weergegeven.

Afbeelding 18: voorlopig ontwerp fase 1

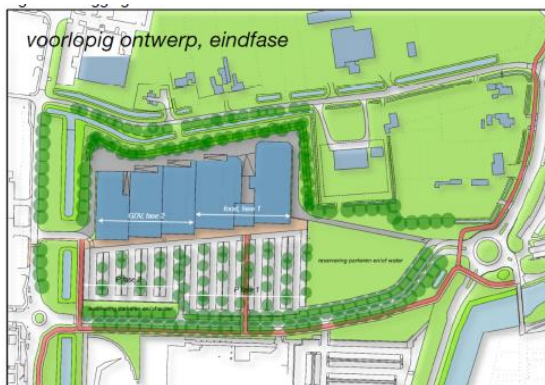
Afbeelding 19: voorlopig ontwerp eindfase

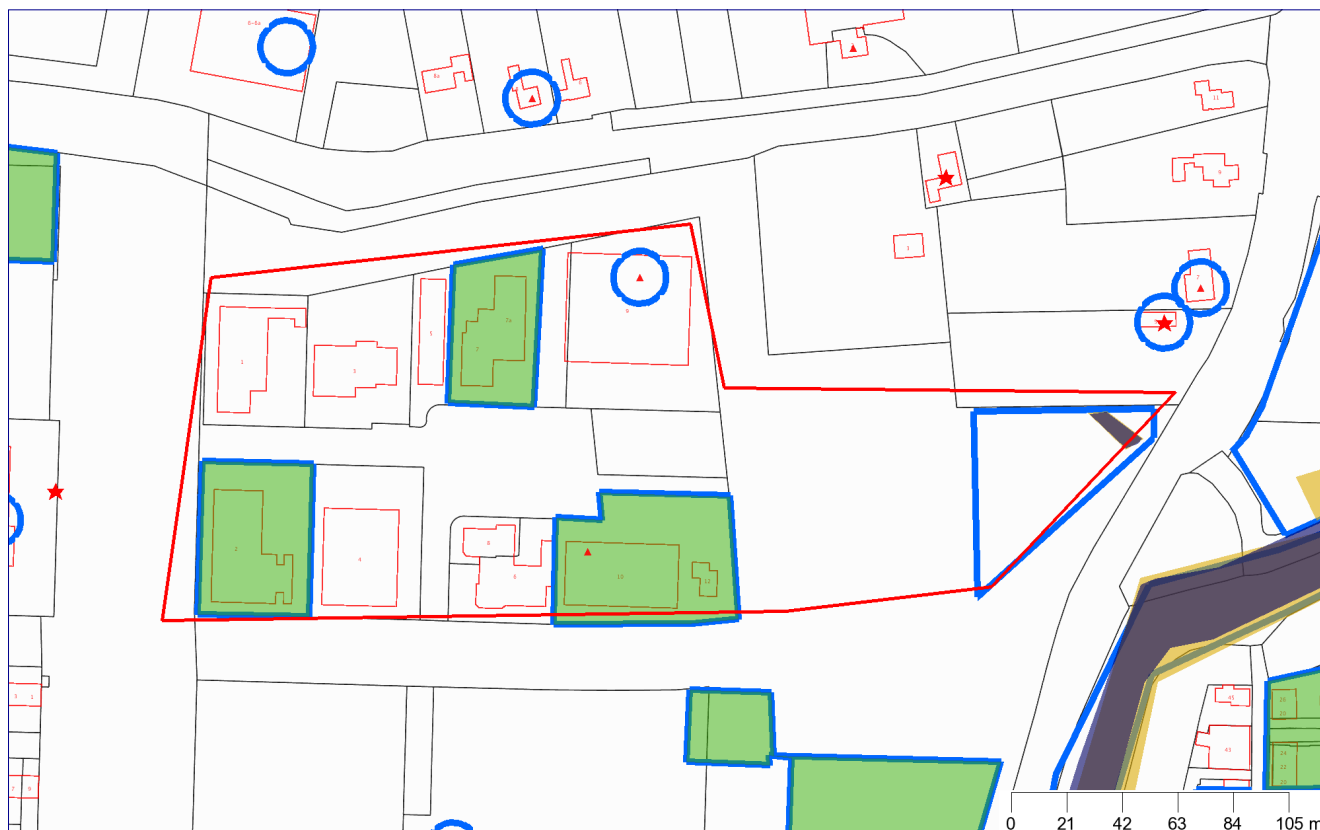
Het plaatje op de voorzijde van dit rapport geeft in één oogopslag weer welke relevante bodeminformatie voorhanden is. Het rapport is onderverdeeld in de beschikbare informatie op het door u geselecteerde perceel en de informatie op de percelen in de directe omgeving met een straal van 25 meter. Hieronder wordt een korte uitleg gegeven van wat u in dit rapport aantreft.

Deze contour, weergegeven in het plaatje op de voorzijde van dit rapport, laat de verspreiding zien van een verontreiniging in de grond en/of het grondwater. Dit zijn veelal contouren die door de Provincie Zeeland in het kader van de Wet bodembescherming is vastgesteld en waarop dus een beschikking is afgegeven. In de beschikking (zie besluit verder in de toelichting) worden eventuele gebruiksbeperkingen opgenomen.

Deze contour, eveneens weergegeven in het plaatje op de voorzijde van dit rapport, laat zien welke verontreiniging in de grond en/of het grondwater is gesaneerd. Dit zijn veelal contouren die gekoppeld zijn aan een besluit dat door de Provincie Zeeland in het kader van de Wet bodembescherming is genomen en waarop dus een beschikking is afgegeven.
