MILIEUHYGIËNISCH VOORONDERZOEK  
BODEM

LANGEWEG 2A EN 2B

TE BRUINISSE

# Rapportage milieuhygiënisch vooronderzoek bodem

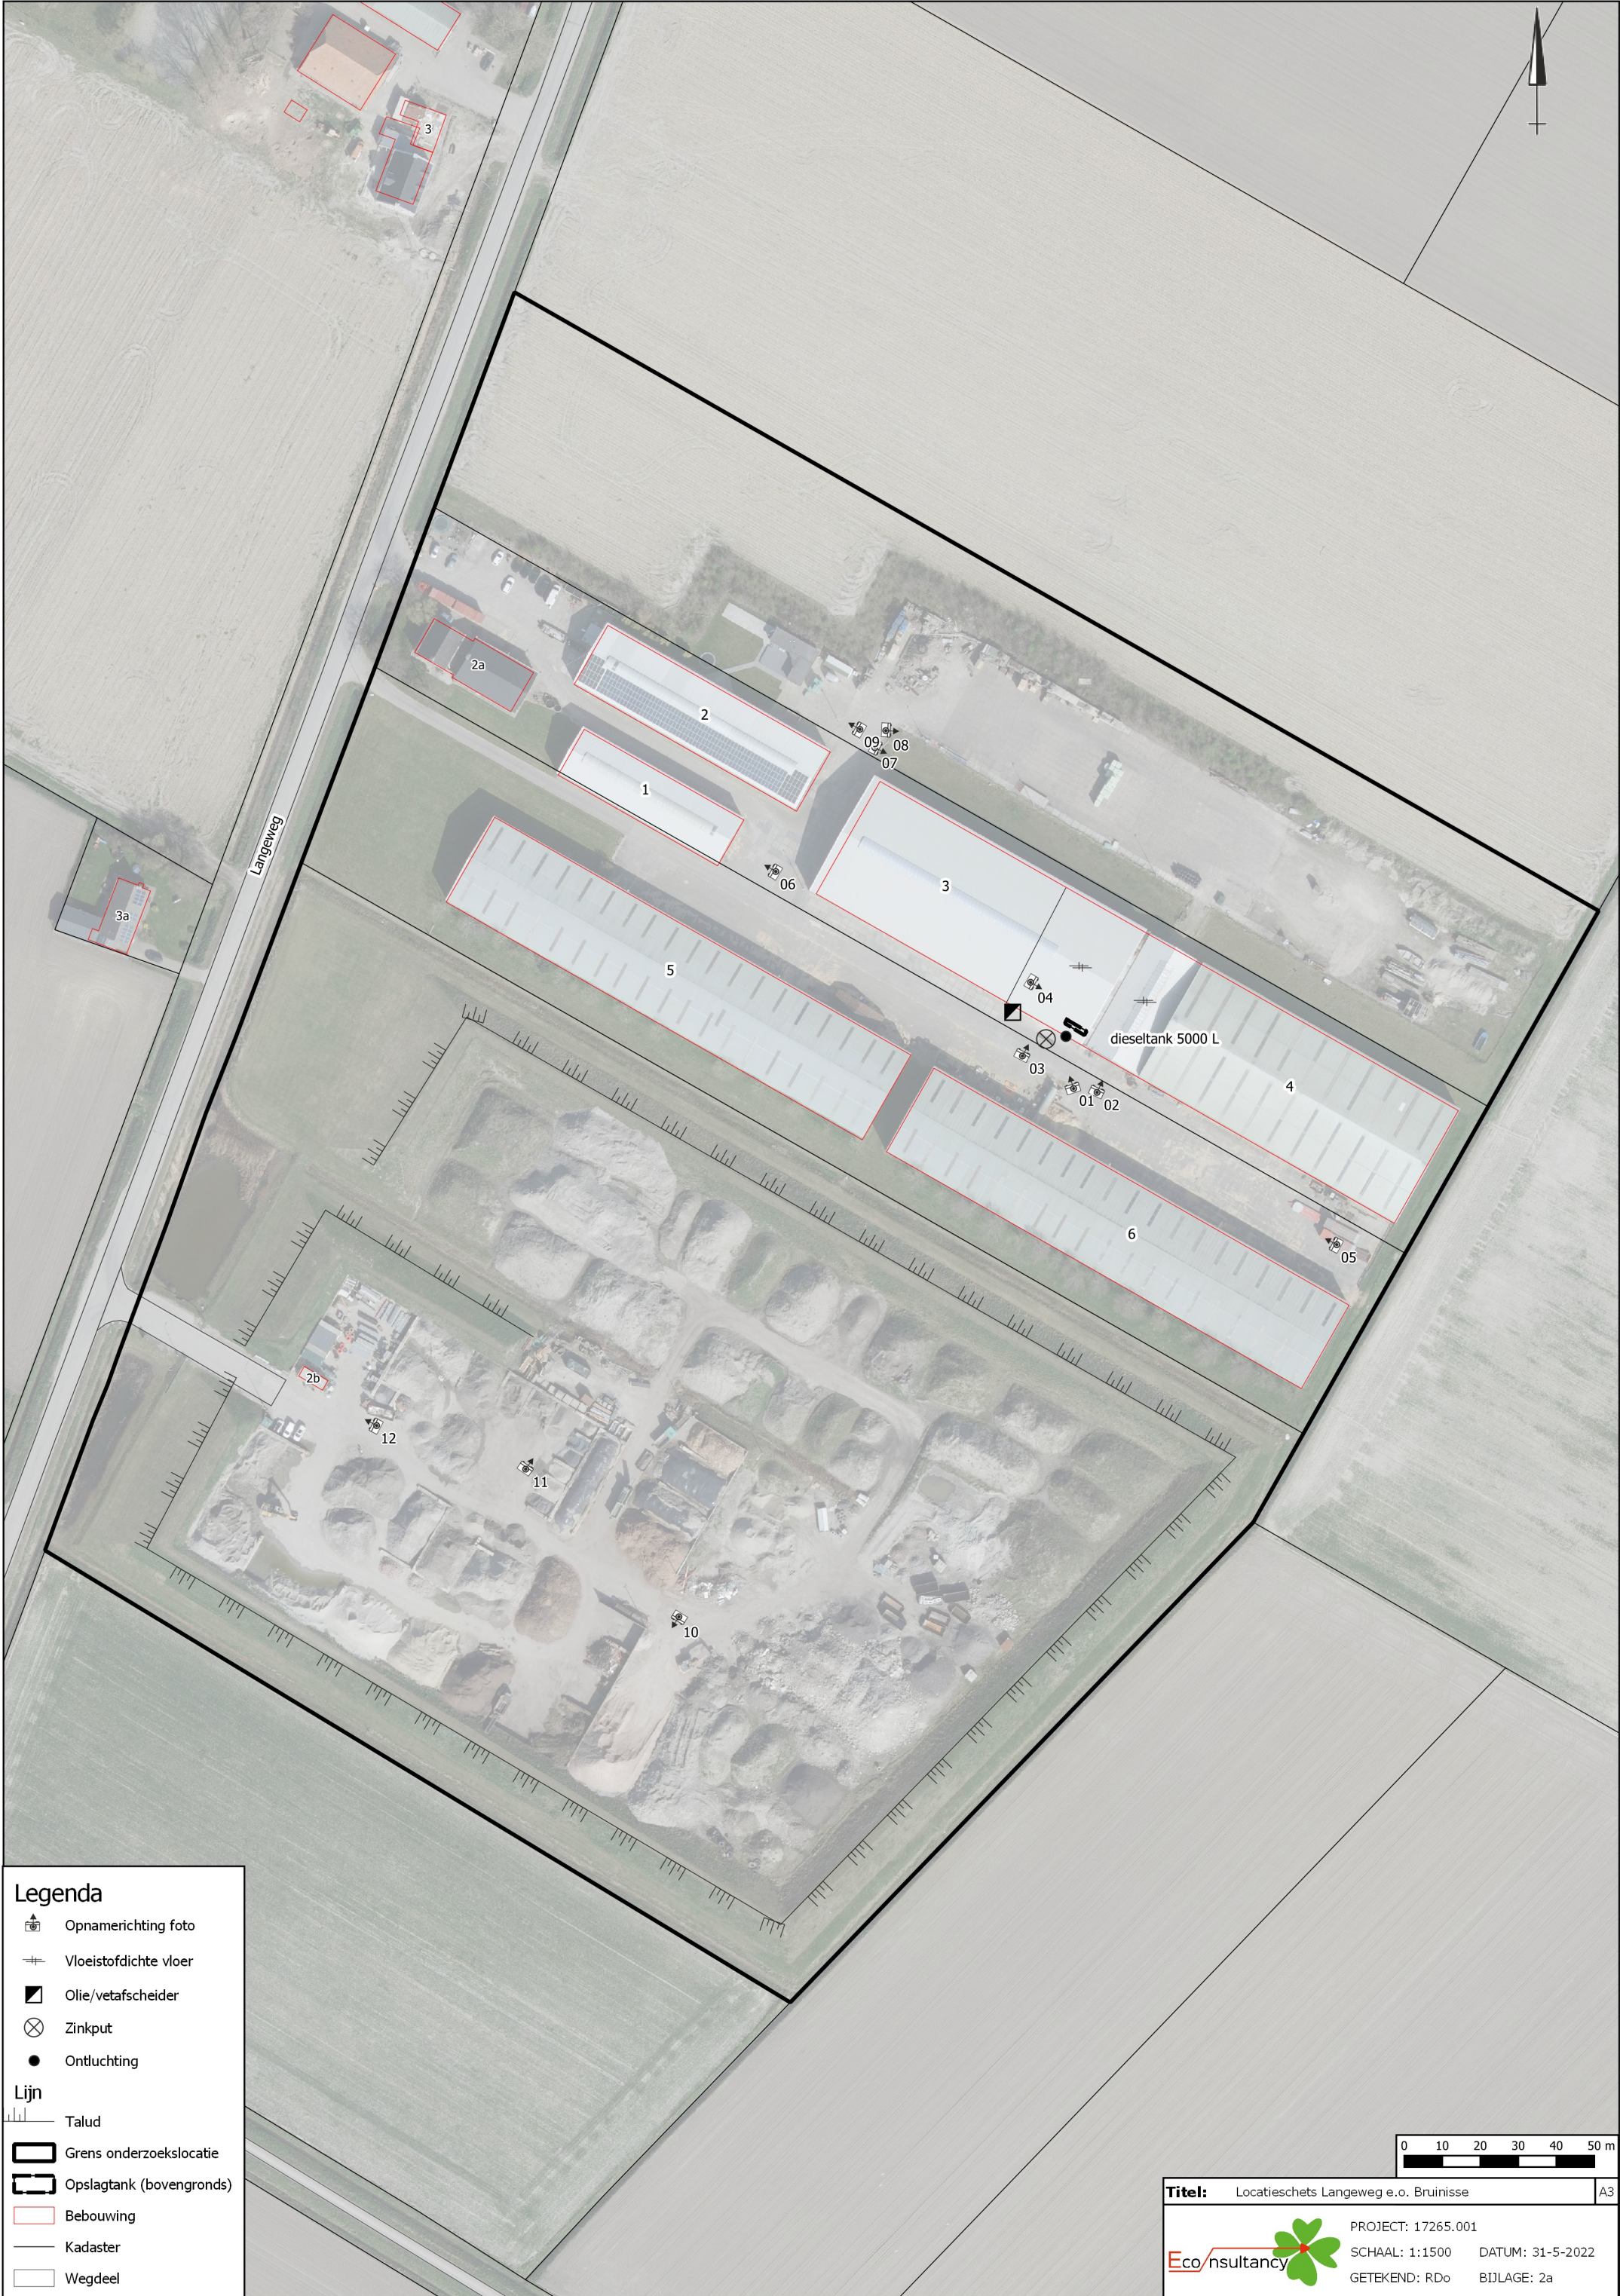
## **Bijlage 2a Locatieschets**

In bijlage 2a is de huidige situatie op een locatieschets weergegeven. Bijlage 2b bevat enkele foto's van de onderzoekslocatie.
