## VERKENNEND BODEMONDERZOEK

**Kloosterweg 63 (gedeeltelijk)  
Noordgouwe**

Projectnummer: 18MIT487.10

Datum: 3 december 2018

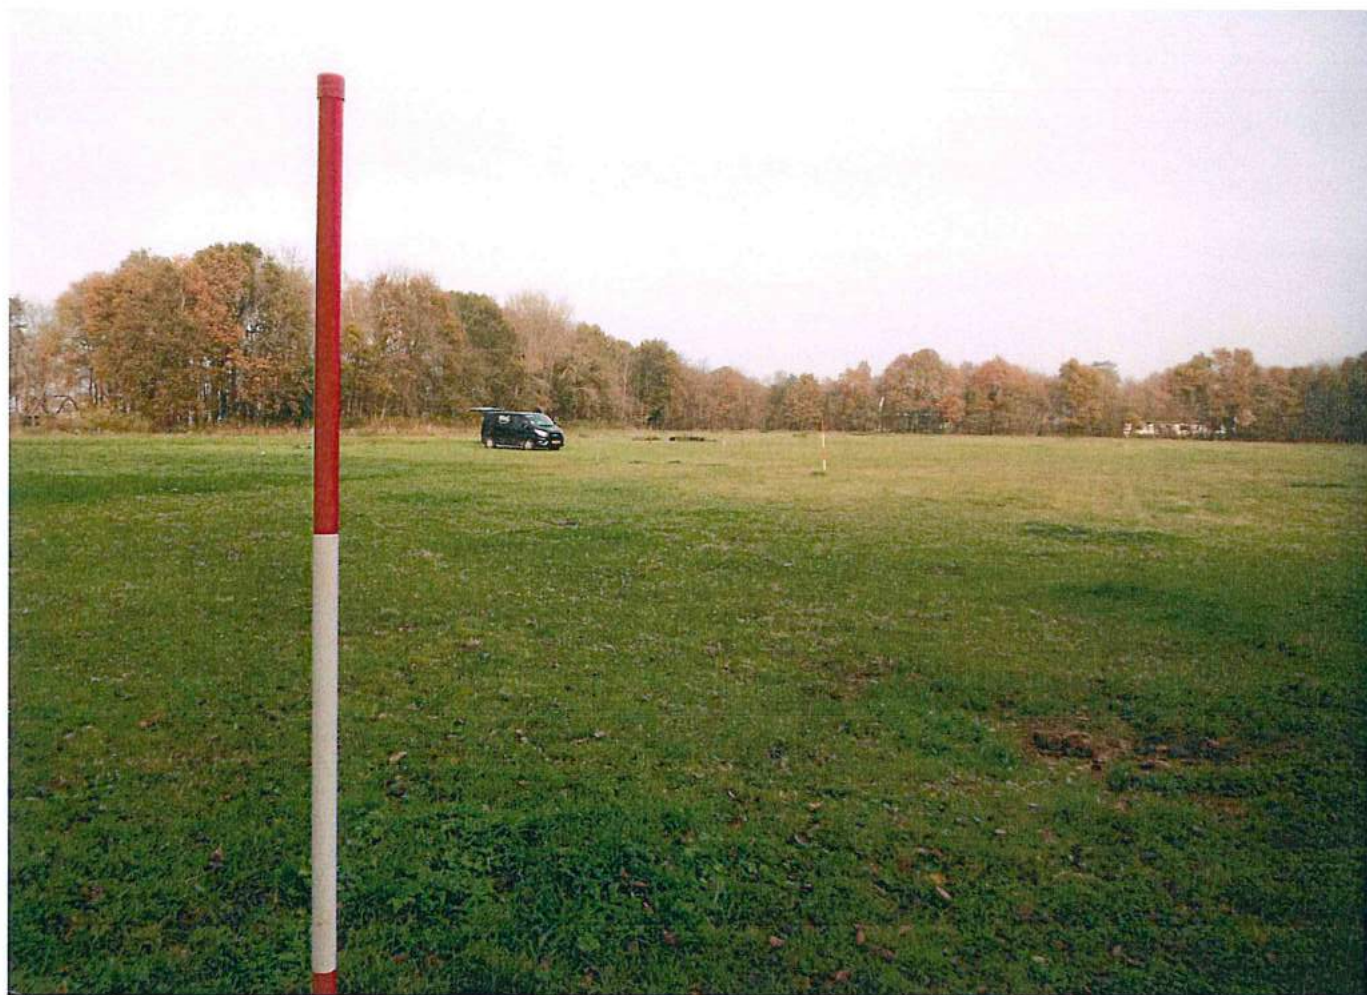
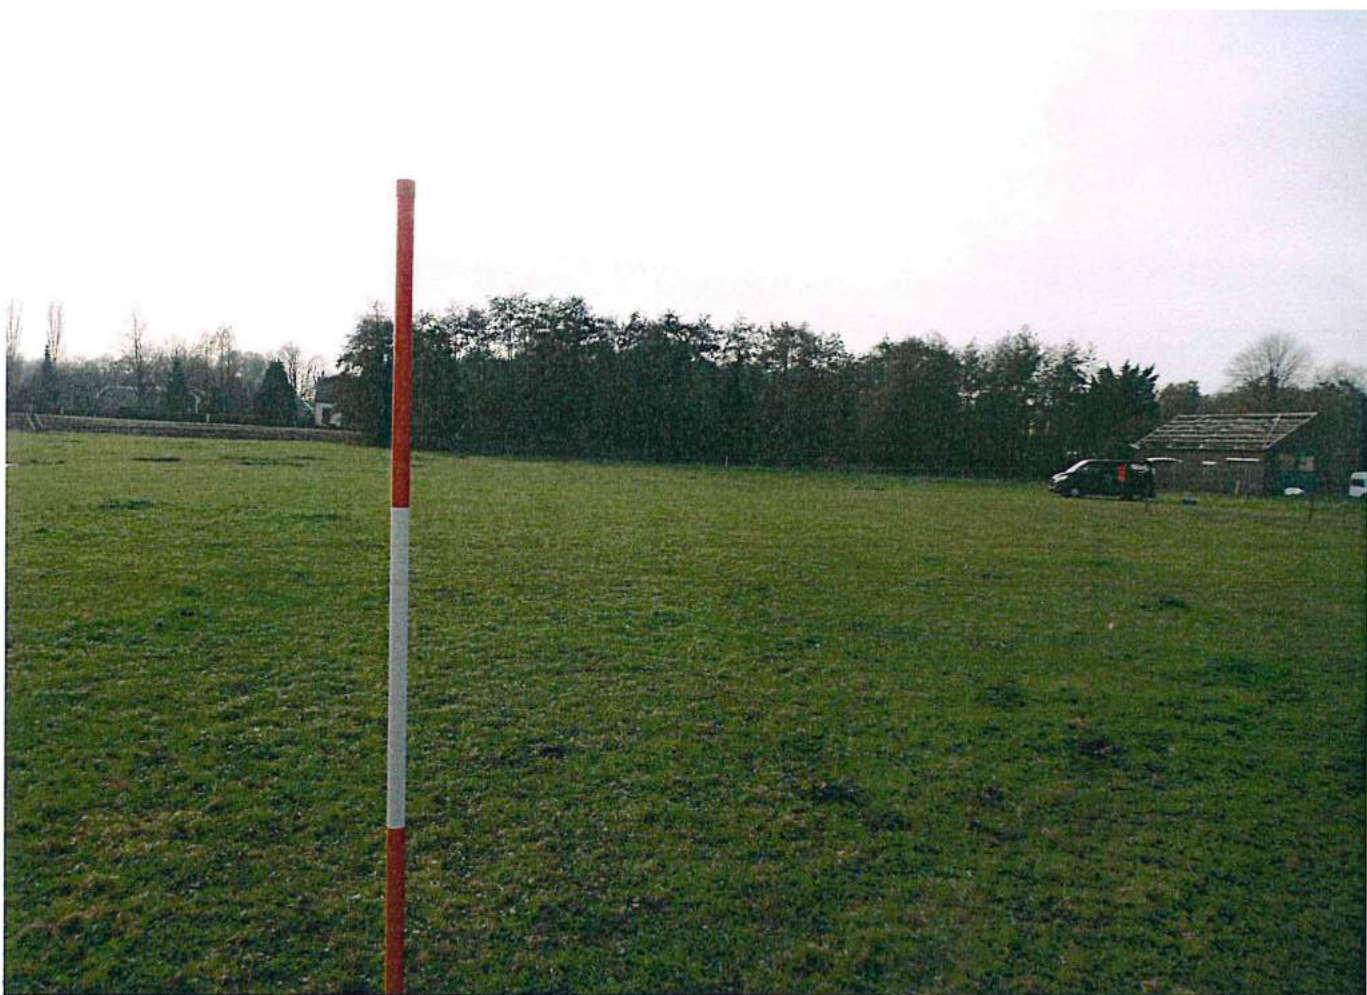
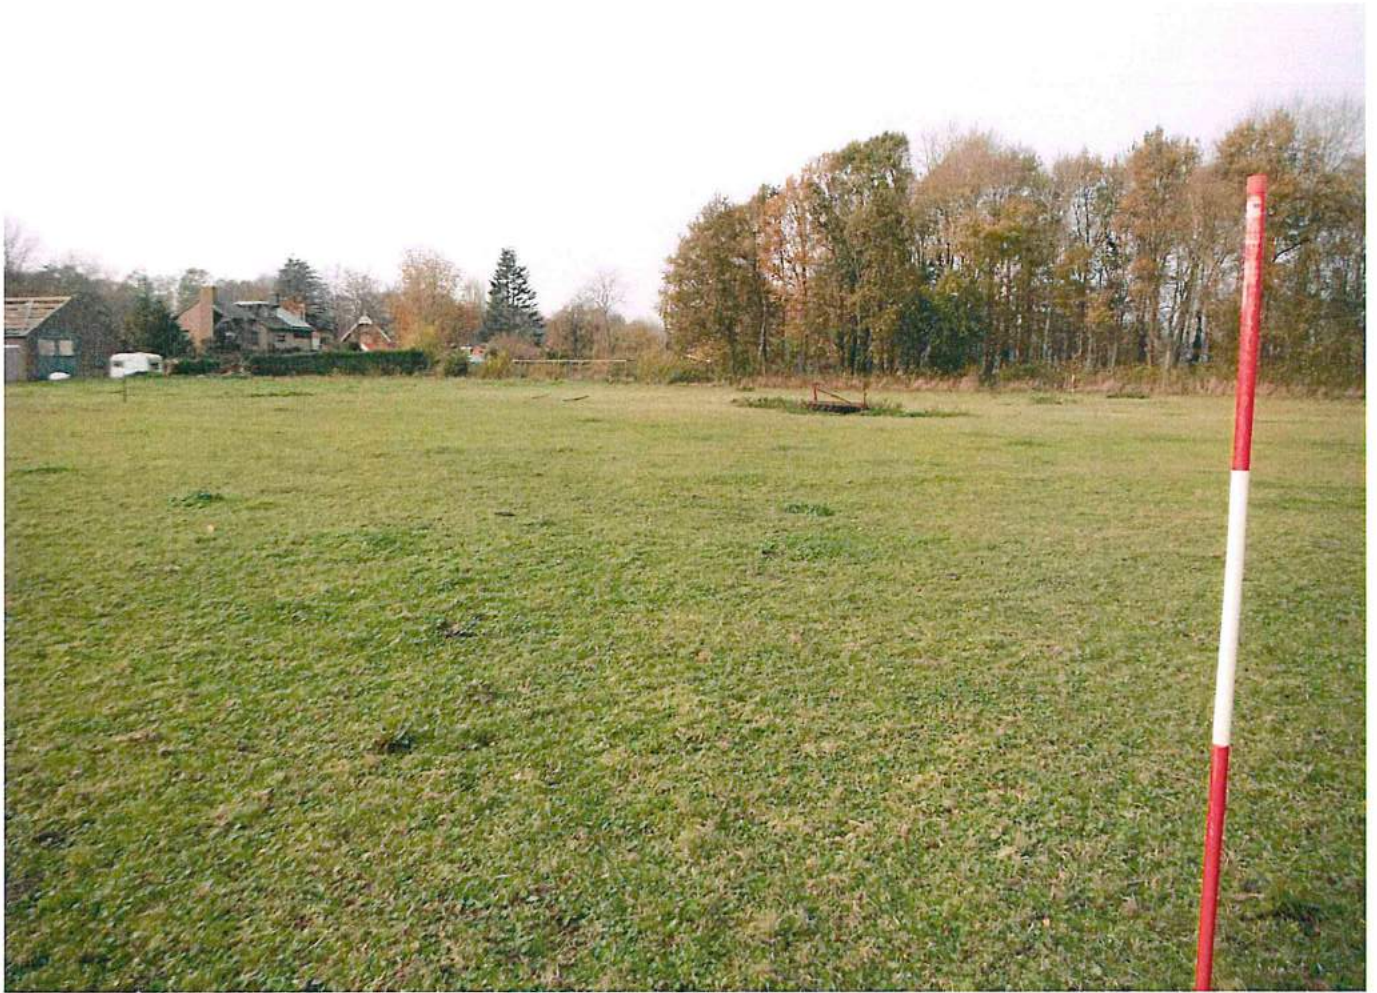
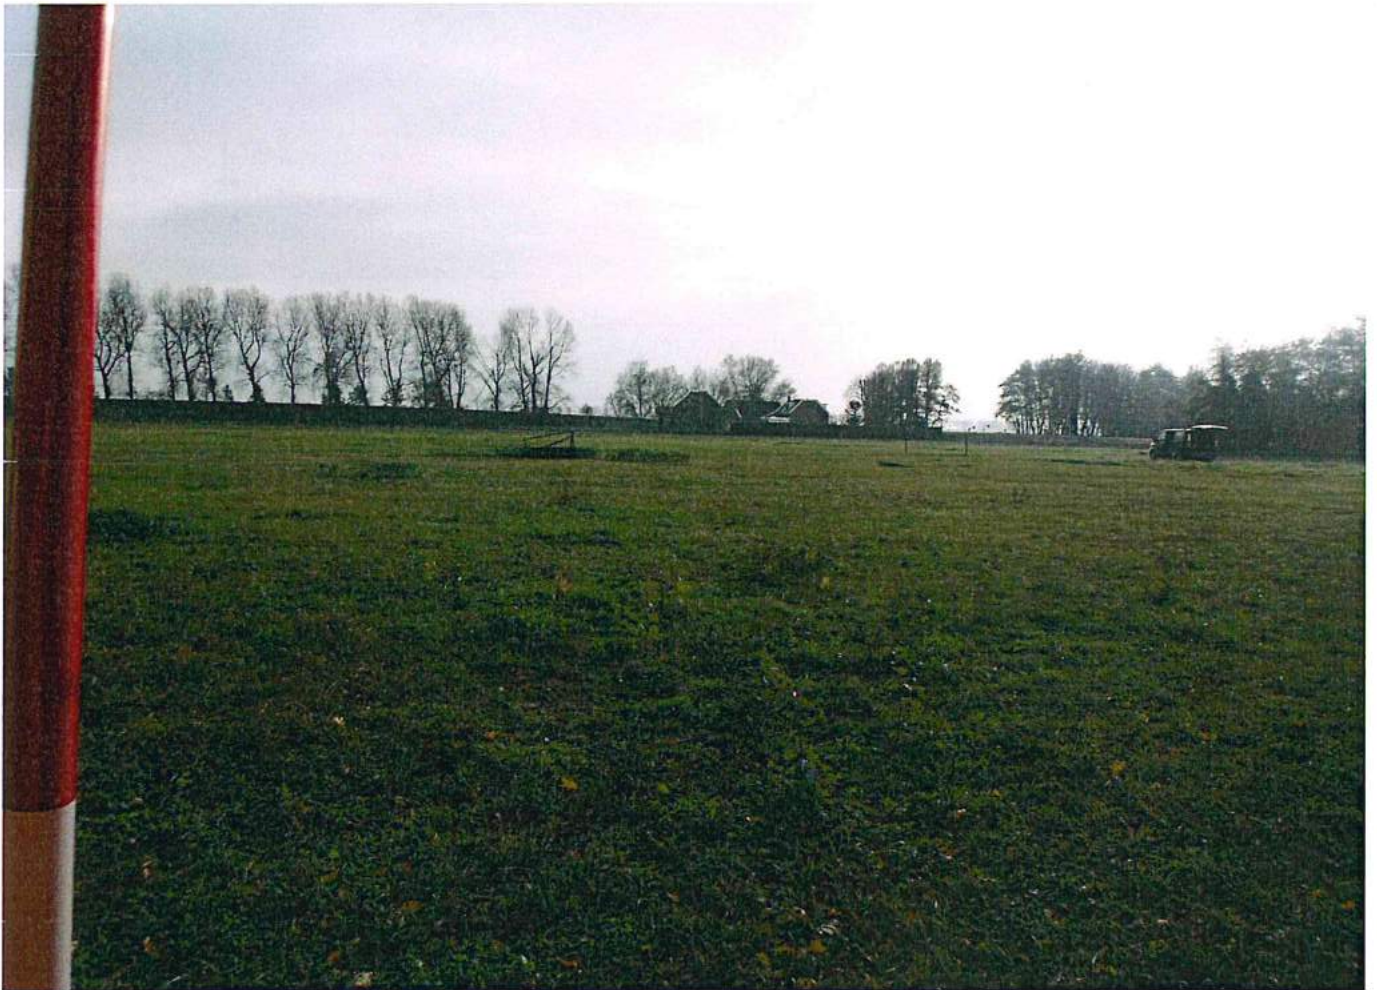
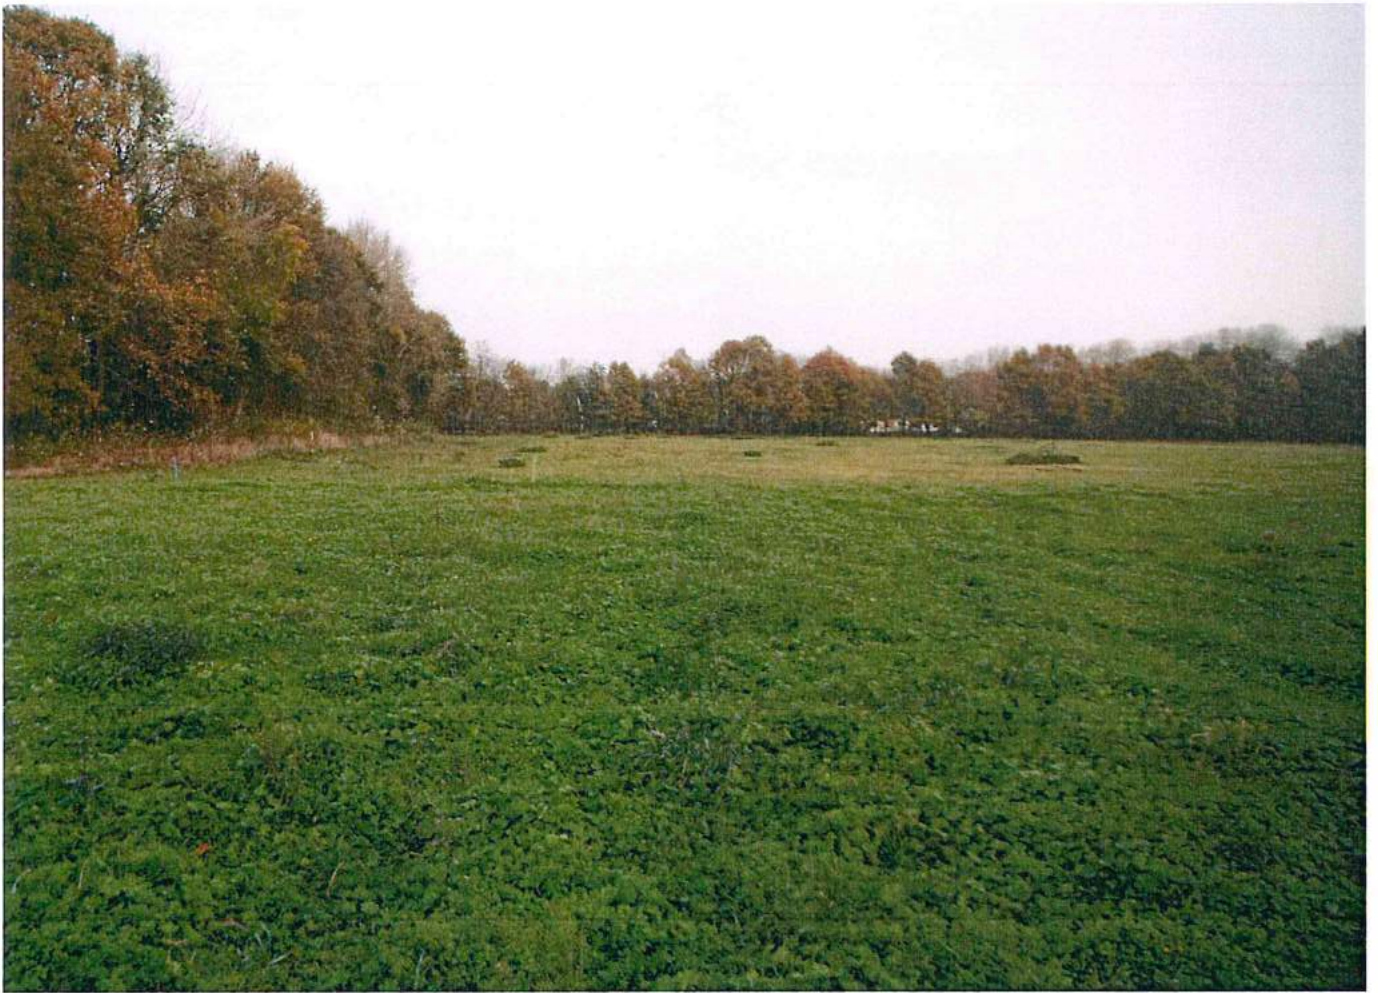
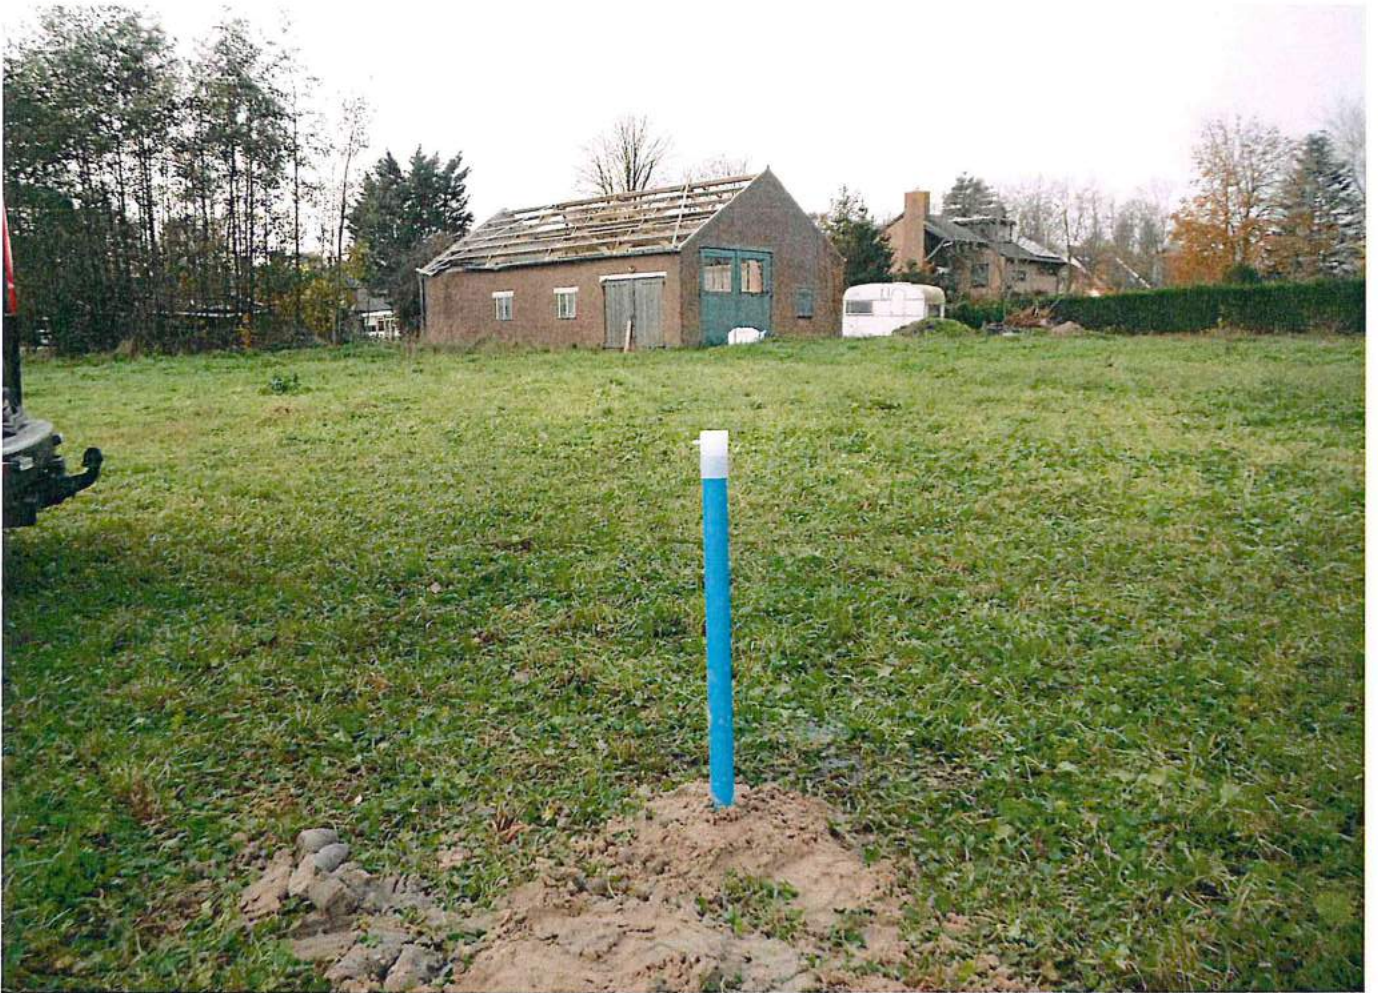
Foto's

Voordat met het veldwerk is begonnen, is, zoals te doen gebruikelijk, het terrein visueel gecontroleerd op mogelijke verontreinigingen als gevolg van o.a. illegale lozingen en/of stortingen (bijv. afgewerkte olie, gevaarlijk afval, e.d.). Tijdens deze controle zijn geen bijzonderheden aangetroffen.

Bij de uitgevoerde grondboringen zijn zintuiglijk geen bijzonderheden waargenomen.
