# Schouwen-Duiveland

Burghseweg 72, 74 en 74a Burgh Haamstede

omgevingsvergunning

# RO Burghseweg 72, 74 en 74a Burgh Haamstede

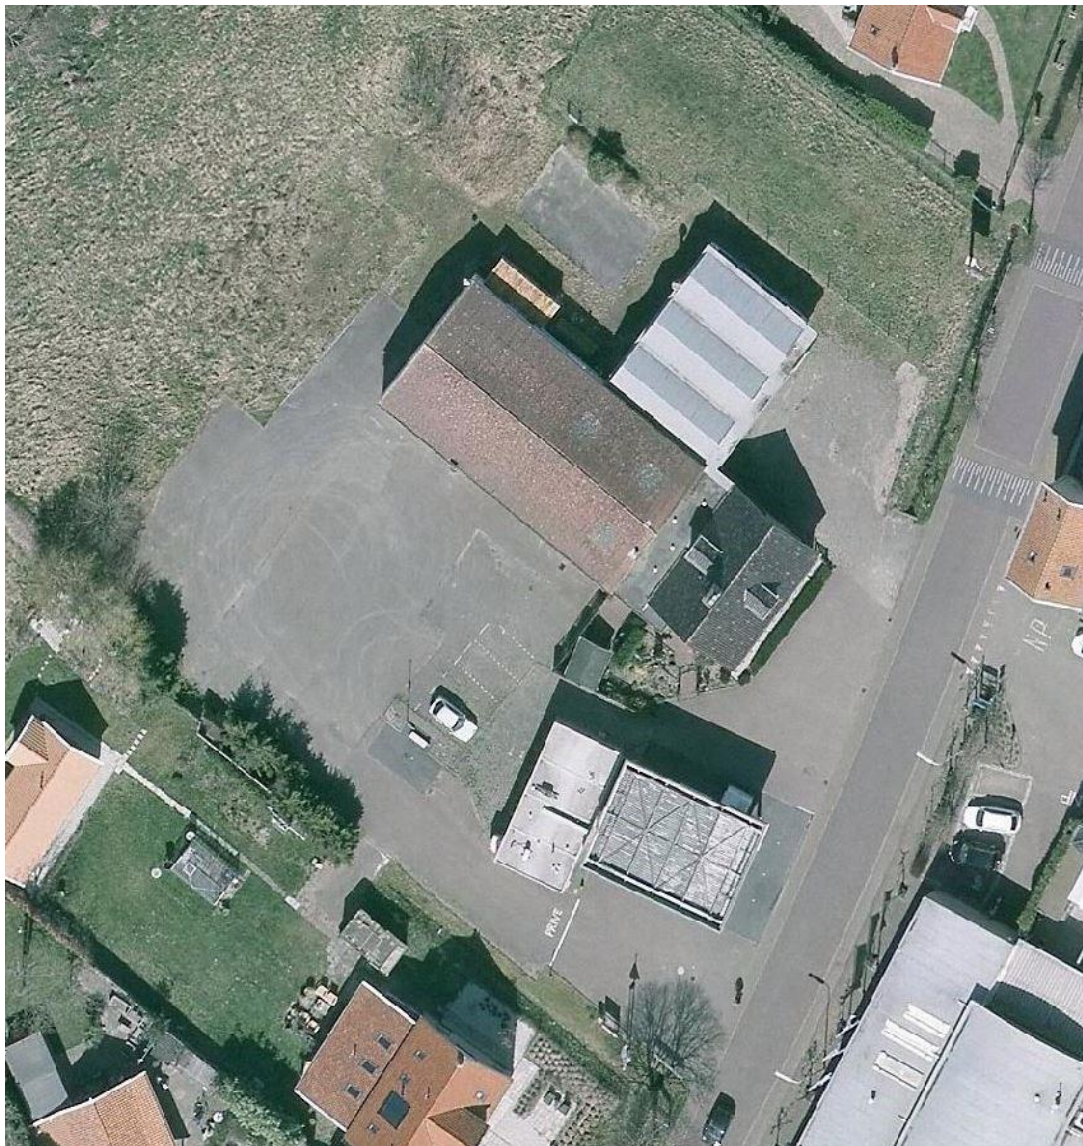
**Figuur 2.1** Huidige situatie projectgebied (bron: GBO luchtfoto's 2014)

De bebouwing in het projectgebied bestaat uit een tankstation, een bedrijfswoning en een showroom voor auto's. De showroom staat al een geruime tijd leeg. In de huidige situatie is het projectgebied grotendeels verhard. Slecht een smalle strook tussen de voormalige showroom en de woning aan de Burghseweg 70 is onverhard. In het straatbeeld vormt de huidige bebouwing een 'gat' in het bebouwingslint van de Burghseweg. De rommelige structuur van het projectgebied zorgt voor een matige ruimtelijke kwaliteit. Aan de overzijde van de Burghseweg is een supermarkt aanwezig.

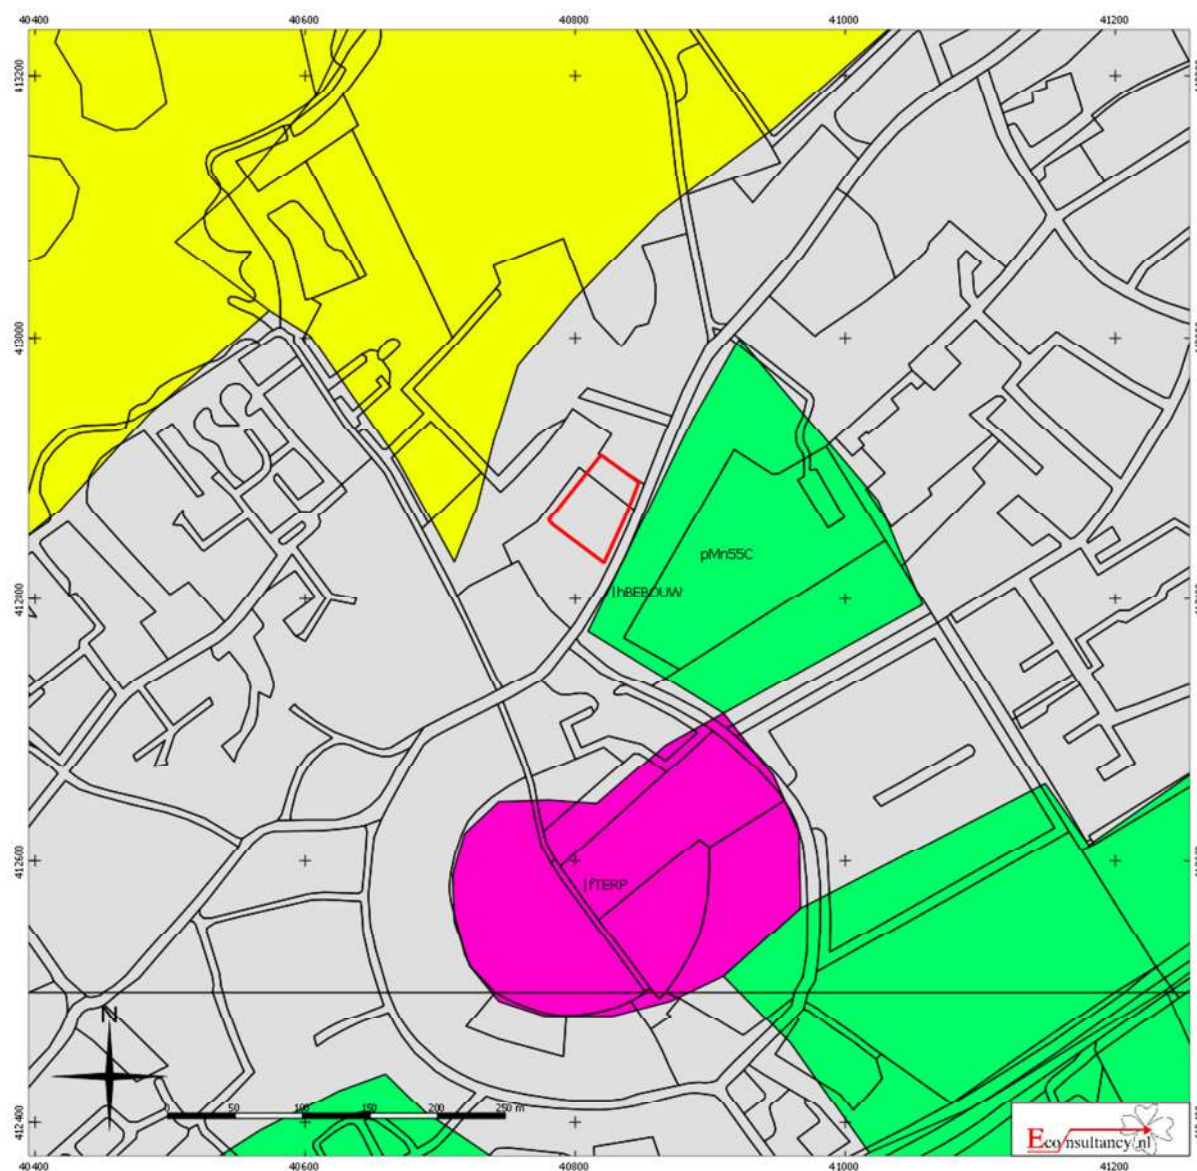
Figuur 14. Situering van het plangebied binnen de Bodemkaart<sup>27</sup>

Situering van het plangebied binnen de bodemkaart

Doordat het plangebied zich binnen de bebouwde kom van Burgh-Haamstede bevindt, is de bodemopbouw niet gekarteerd (zie figuur 14). Uit extrapolatie van bodemgegevens buiten het plangebied is het aannemelijk dat het plangebied ligt binnen Leek- en Woudeerdgronden. Dit zijn zavel- en kleigronden met een donkere bovengrond van 30 to 50 cm dikte en roestvlekken binnen de 50 cm diepte. Deze gronden komen veel voor in de jonge zeekleipolders die slechts geringe tijd aan het oppervlakte hebben gelegen.

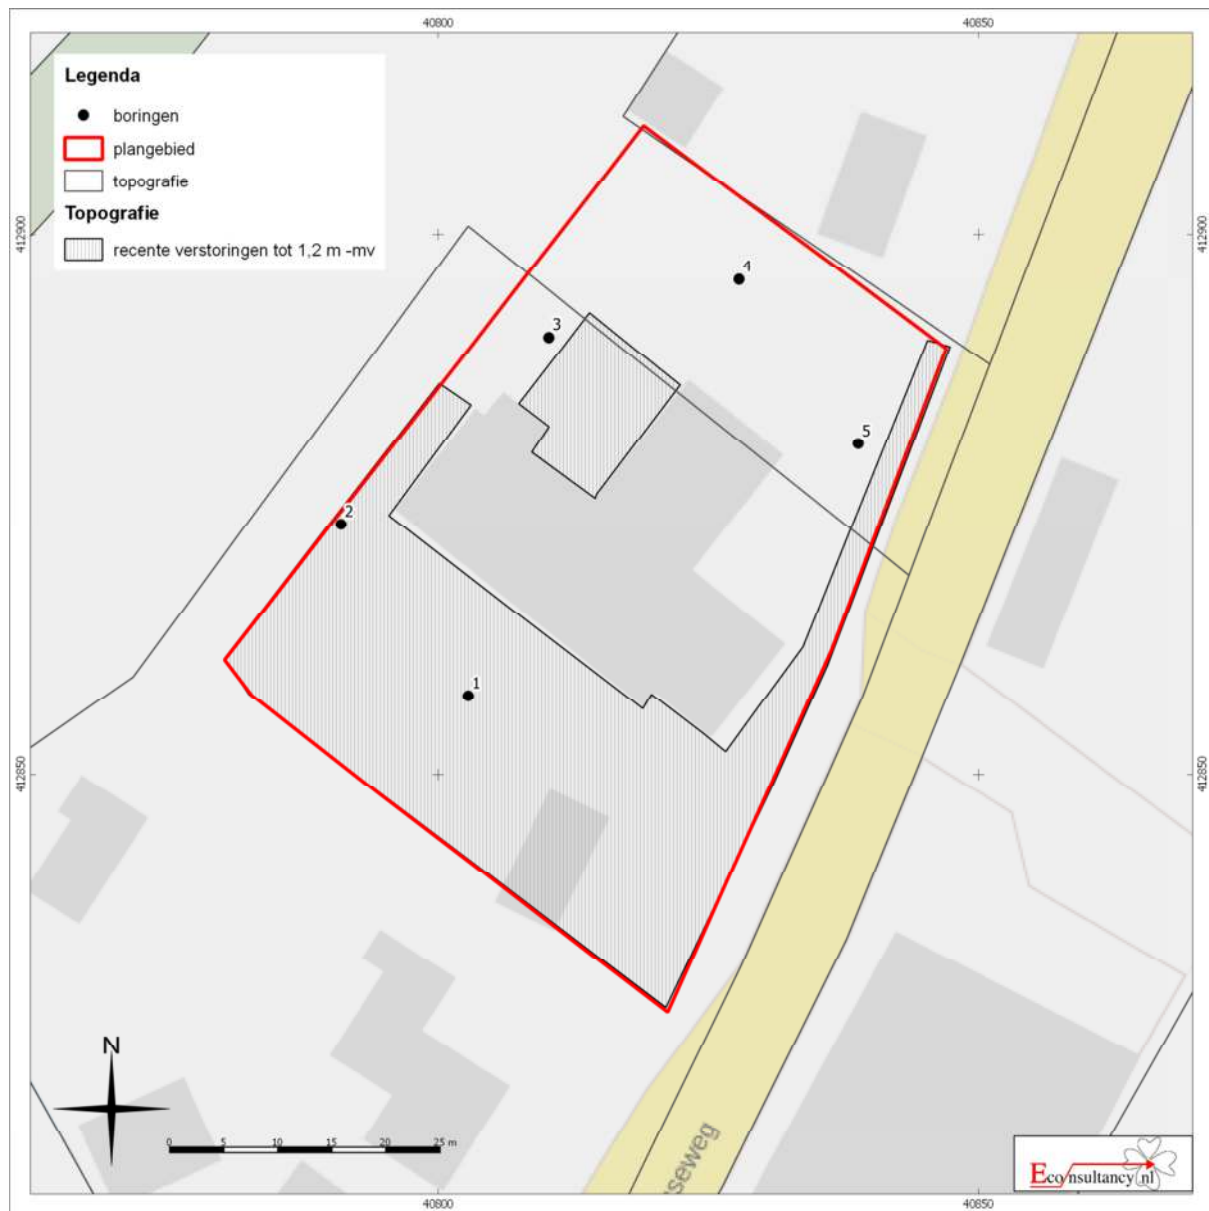
**Figuur 17. Boorpuntenkaart**

Boorpuntenkaart

In totaal zijn er met behulp van een edelmanboor (diameter 7 cm) 5 boringen tot maximaal 3,5 m -mv gezet (zie figuur 17). De boringen zijn verspreid binnen het plangebied gezet met een afstand van ongeveer 25 m tussen de boringen. Bij het zetten van de boringen is rekening gehouden met de aanwezige verhardingen, gebouwen en kabels en leidingen. Omdat het tankstation nog in bedrijf is kon ter plekke van het tankstation niet worden geboord. Ook onder het bestaande gebouw kon niet worden geboord. De boringen zijn lithologisch conform de Archeologische Standaard Boorbeschrijvingsmethode beschreven.<sup>17</sup> De boringen zijn met meetlinten ingemeten (x- en y-waarden). Van alle boringen is de maaiveldhoogte afgeleid van het Actueel Hoogtebestand Nederland (AHN-2).

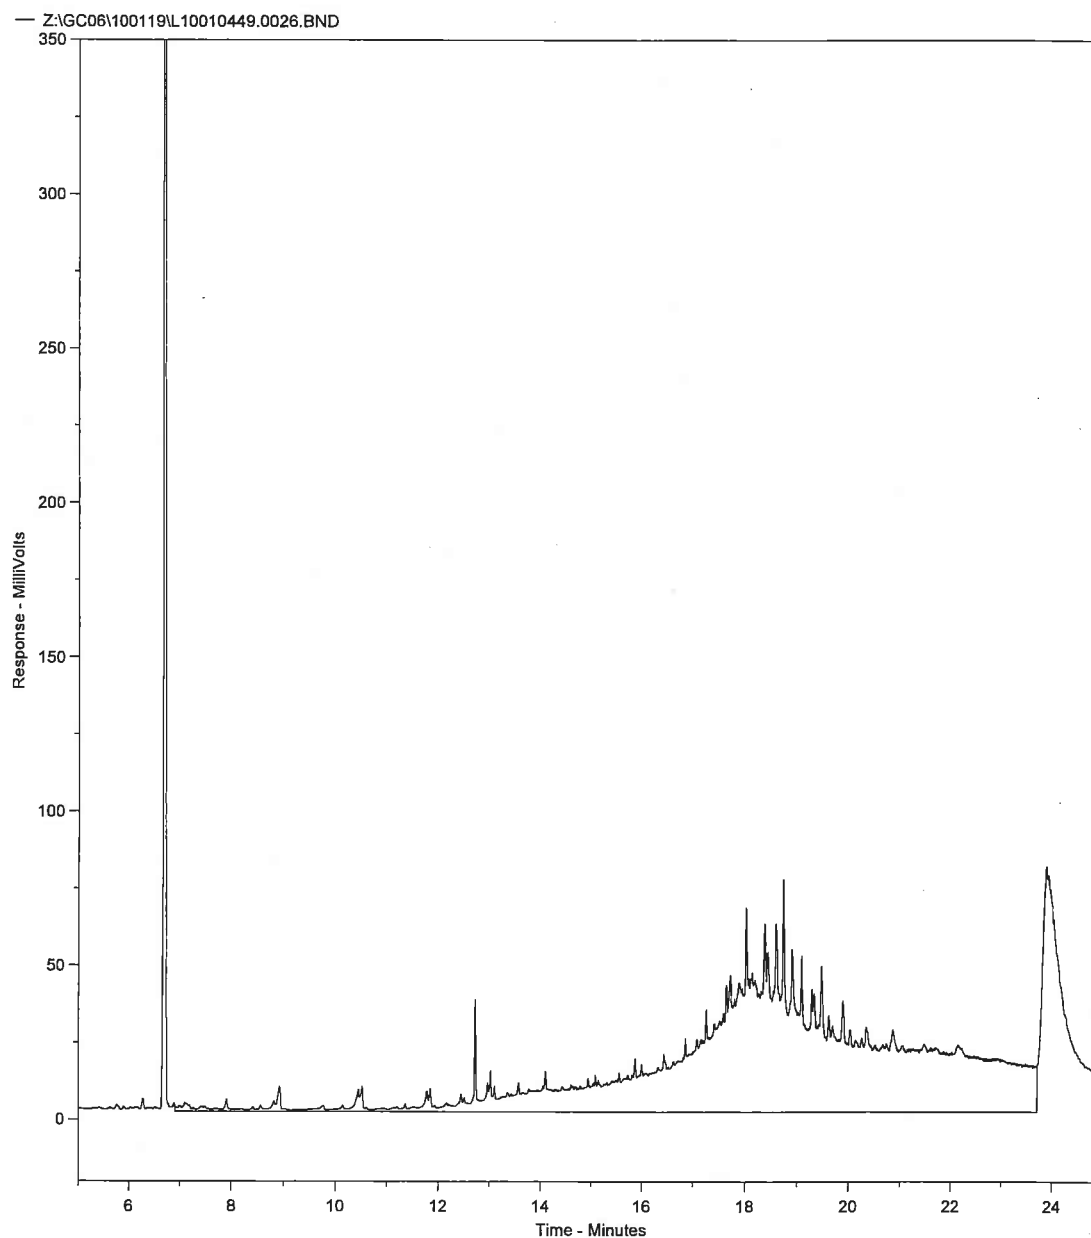
## L10010449.0026.RAW

Concentratie C10-C40 in extract bedraagt 18.18 mg/l

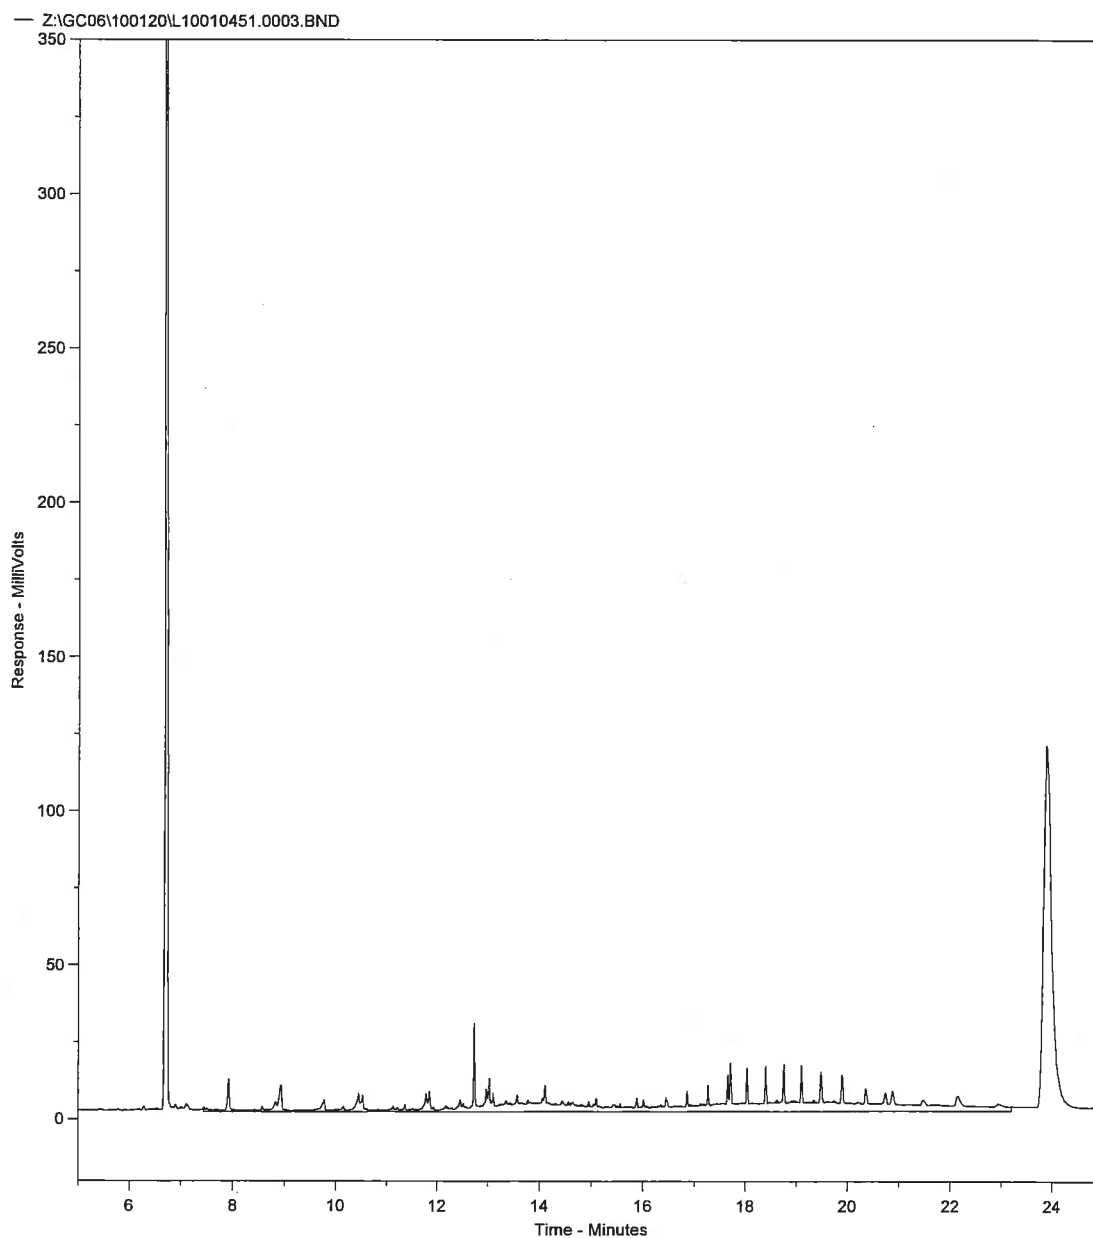
## L10010451.0003.RAW

Concentratie C10-C40 in extract bedraagt 0.48 mg/l

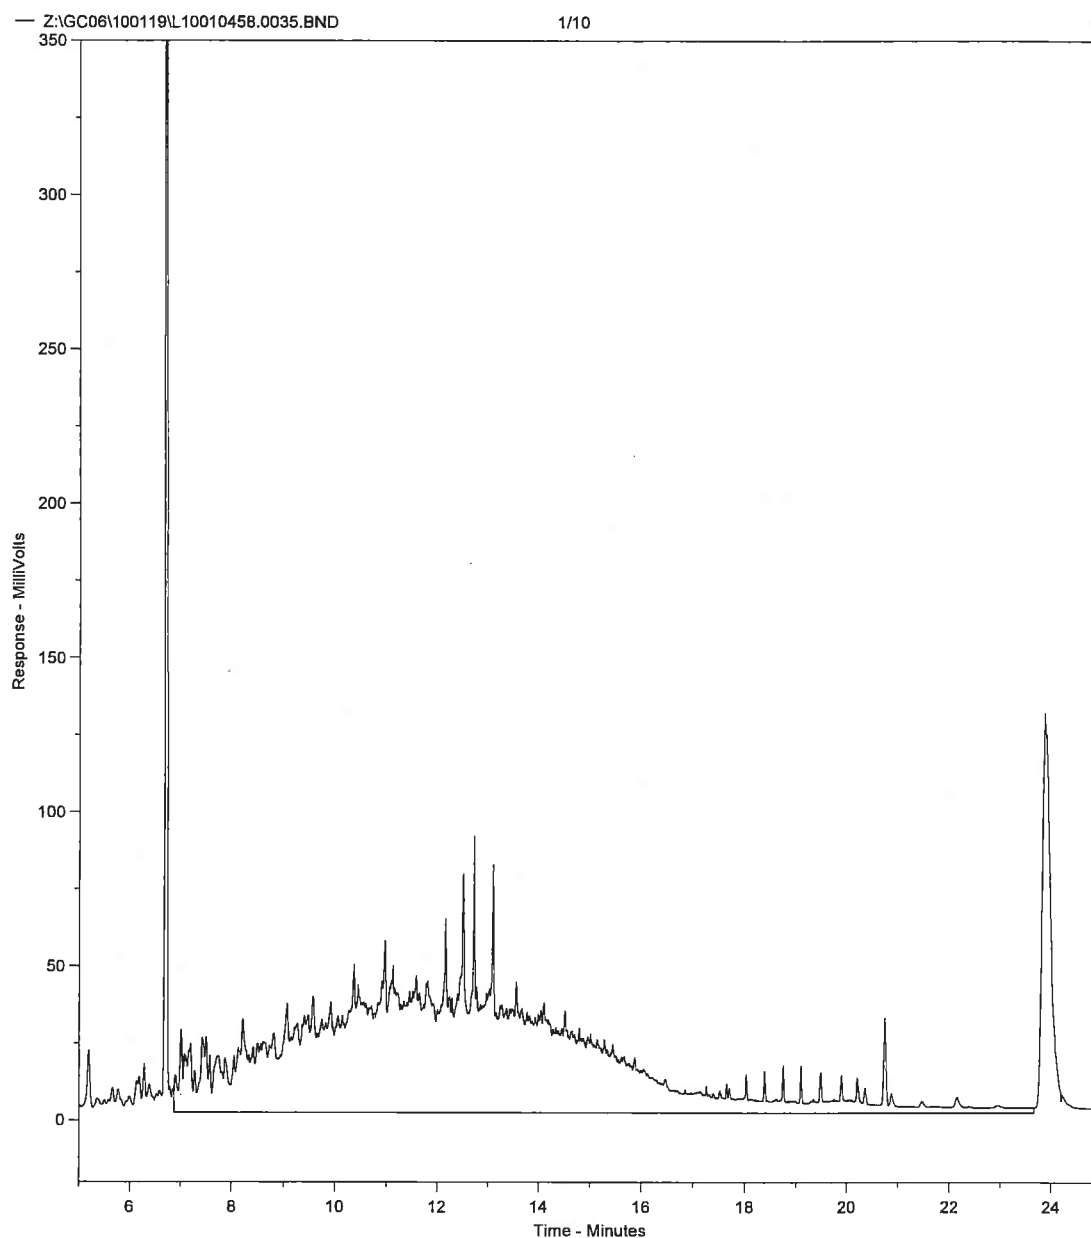
## L10010458.0035.RAW

Concentratie C10-C40 in extract bedraagt 24.22 mg/l

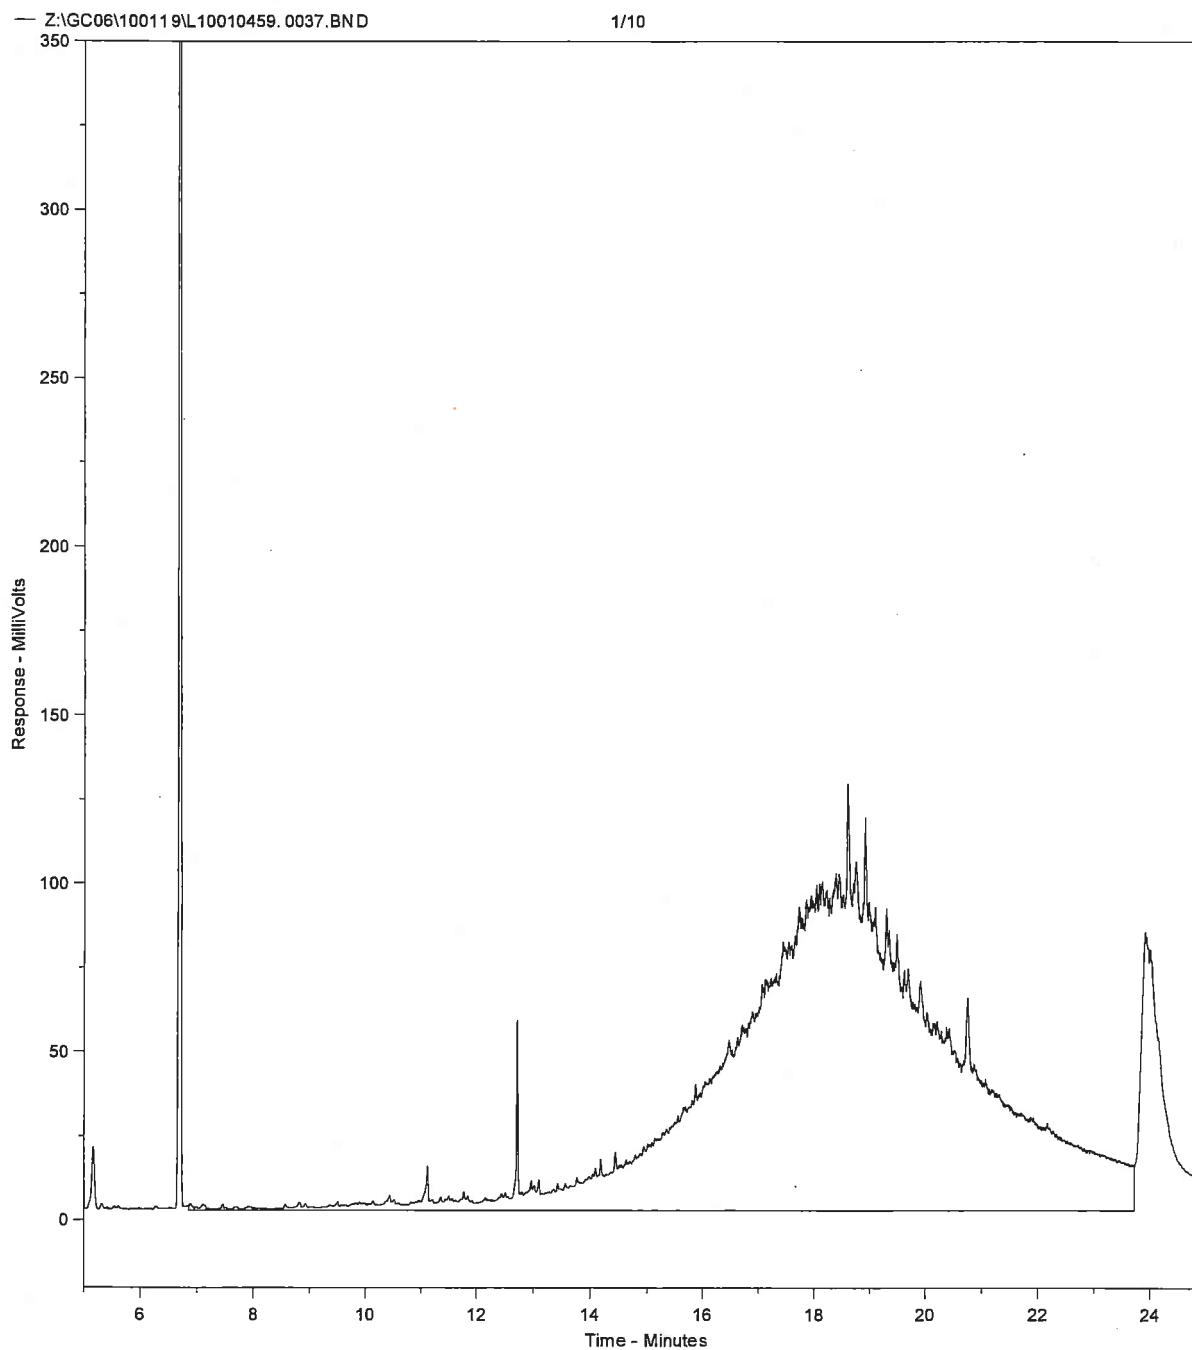
# L10010459.0037.RAW

Concentratie C10-C40 in extract bedraagt 40.63 mg/l

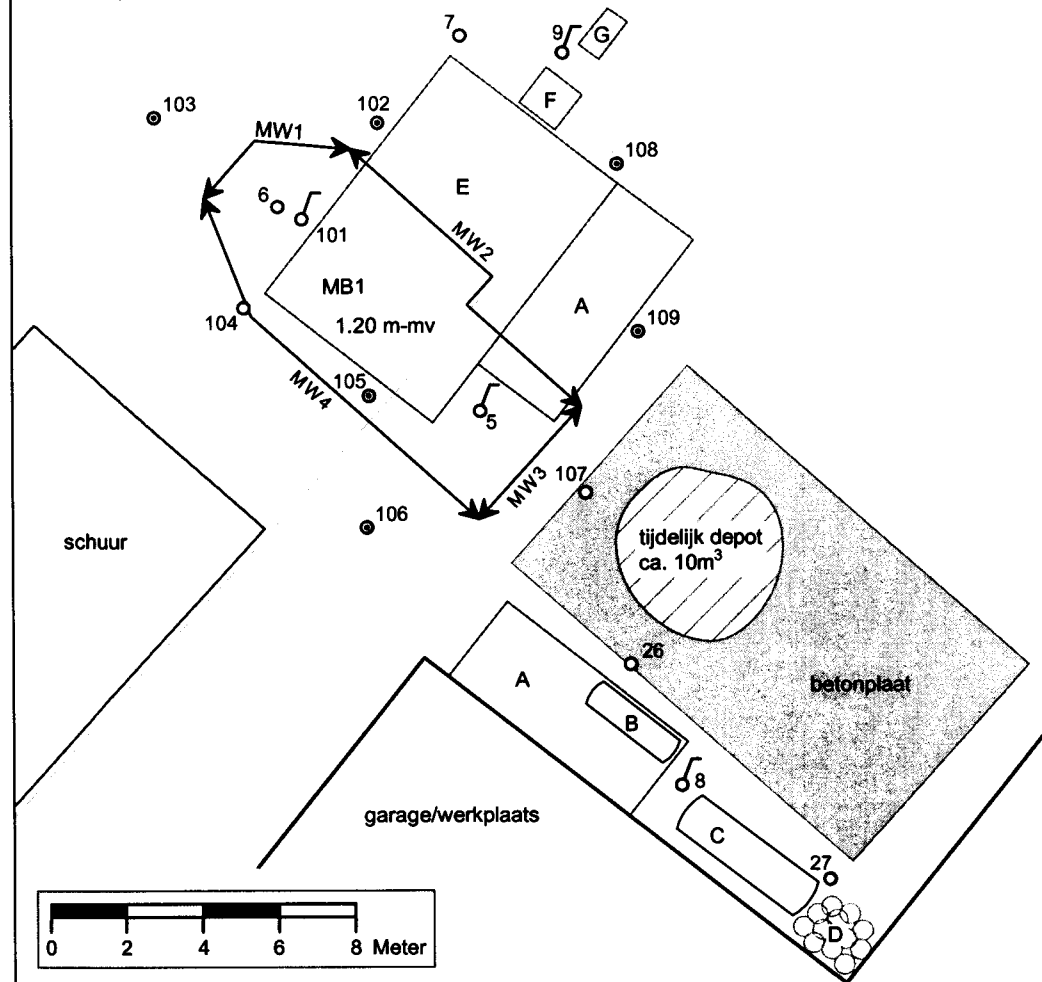
### **Saneringstekening**

Detail A, 1:200

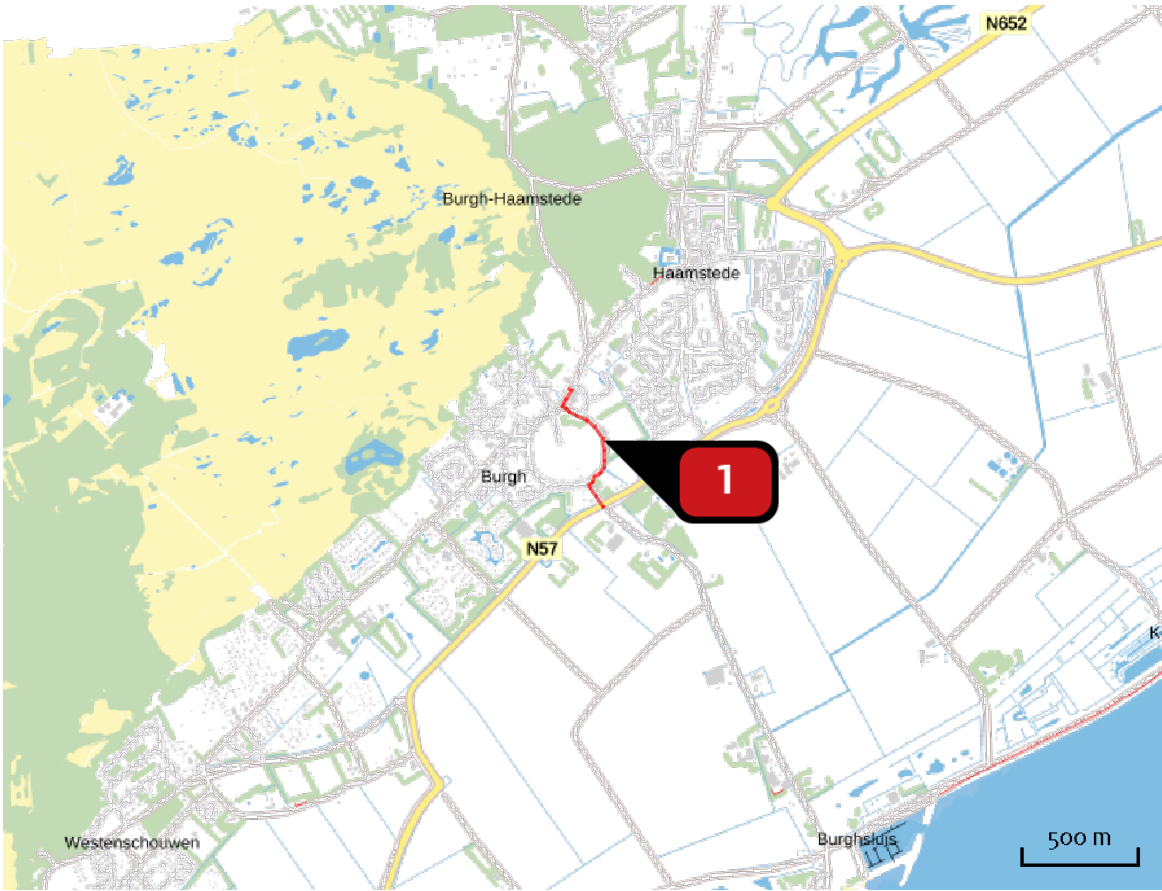
Locatie  
Huidig gebruik  
tankstation

Vergelijking gebruik tankstation en slooptankstation plus bouw 4 woningen
