Onze referentie : RvdW/BB/23180053 's-Heerenhoek, 15 mei 2018  
Betreft : Briefrapport asfaltonderzoek CROW210 en funderingsopbouwonderzoek  
Strandkerk e.o. te Renesse  
Contactpersoon : dhr. B. Boomstra E-mail: bboomstra@smazeelandbv.nl

Hierbij doen wij u de resultaten toekomen van het asfaltonderzoek CROW210 en funderingsopbouwonderzoek dat door ons is uitgevoerd aan de Strandkerk e.o. te Renesse in de gemeente Schouwen-Duiveland. De te onderzoeken locatie betreft de asfaltverhardingen aan het traject Vroonweg-Hoogenboomlaan t.h.v. 44 inclusief de voetpaden aan de noordzijde en een klinkerverhard voetpad en rijbaan t.h.v. Hoogenboomlaan 16-28c.

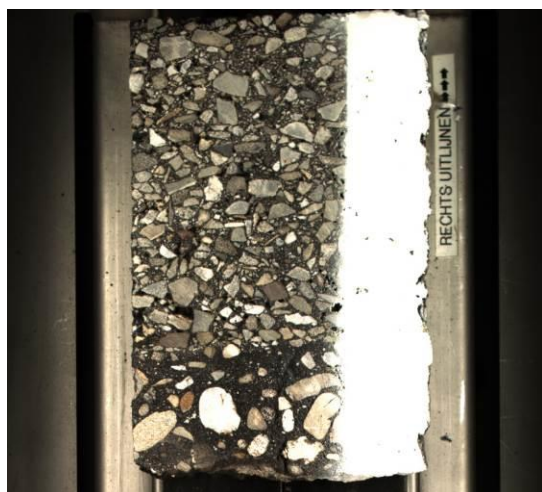
V18.0481 - 124

| monster | Soort verharding | Bijzonderheden | Laagdikte<br>cumulatief<br>mm | Laagdikte<br>individueel<br>mm | Fluorescerend<br>gebied<br>mm |
|---|---|---|---|---|---|
| 124 | Opp. beh.<br>DAB 0/11<br>DAB 0/8<br>DAB 0/8<br>Opp. beh.<br>GAB 0/32 | lengtescheur 121-168 | 5<br>40<br>85<br>115<br>121<br>168 | 5<br>35<br>45<br>30<br>6<br>47 | 109-126 |
